## Constat de risque d'exposition au plomb CREP

Numéro de dossier : 180003625/CHA  
 Norme méthodologique employée : AFNOR NF X46-030  
 Arrêté d'application : Arrêté du 19 août 2011  
 Date du repérage : 29/01/2015

Adresse du bien immobilier
Localisation du ou des bâtiments : Département : ... <b>Paris</b> Adresse : ..... <b>11, RUE OUDINOT</b> Commune : ..... <b>75007 PARIS</b>  Désignation et situation du ou des lots de copropriété : <b>BAT A STUDIO AU 1ER ETAGE GAUCHE</b> <b>Lot numéro 06,</b>

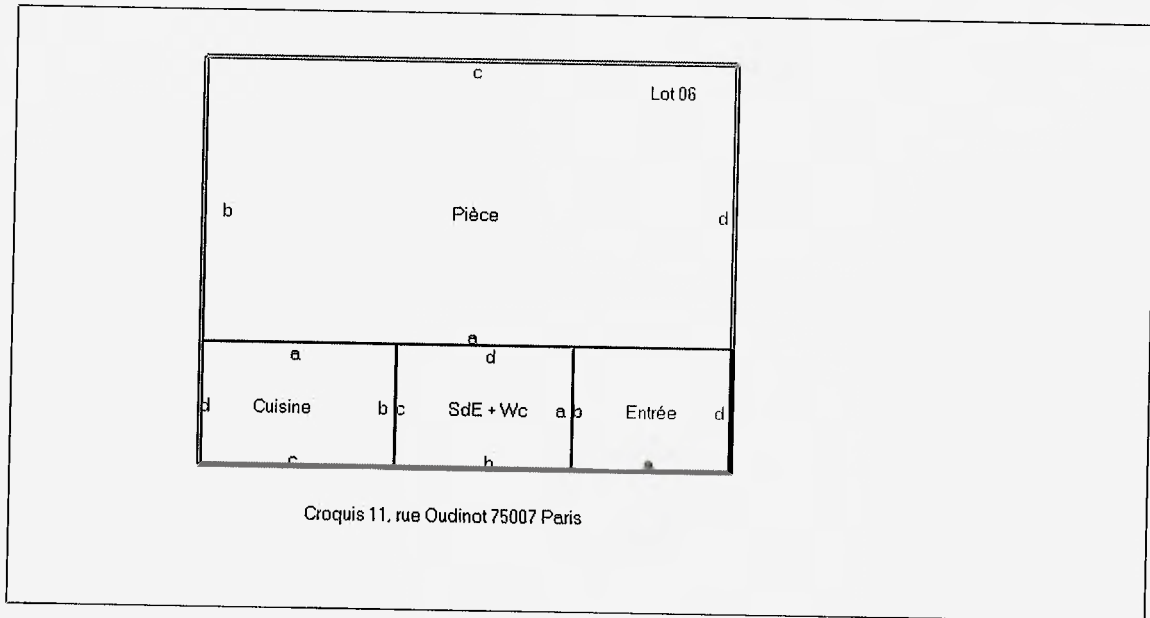
Localisation des mesures sur croquis de repérage

Afin de faciliter la localisation des mesures, l'auteur du constat divise chaque local en plusieurs zones, auxquelles il attribue une lettre (A, B, C ...) selon la convention décrite ci-dessous.

La convention d'écriture sur le croquis et dans le tableau des mesures est la suivante :

- la zone de l'accès au local est nommée «A» et est reportée sur le croquis. Les autres zones sont nommées «B», «C», «D», ... dans le sens des aiguilles d'une montre ;
- la zone «plafond» est indiquée en clair.
