Certificat de superficie de la partie privative

Rapport de mission de repérage des matériaux et produits contenant de l'amiante pour l'établissement du constat établi à l'occasion de la vente d'un immeuble bâti (Listes A et B de l'annexe 13-9 du Code de la Santé publique)

Adresse	Rue : 3-5 Impasse du Labrador Bât., escalier, niveau, appartement n°, lot n° : 1^{er} Etage, Lot numéro 7 Code postal, ville : 75015 PARIS - 15^{EME} Section cadastrale AR, Parcelle(s) n° 79
Périmètre de repérage : studio
Type de logement : Studio
Fonction principale du bâtiment : Habitation (partie privative d'immeuble)
Date de construction : < 1949

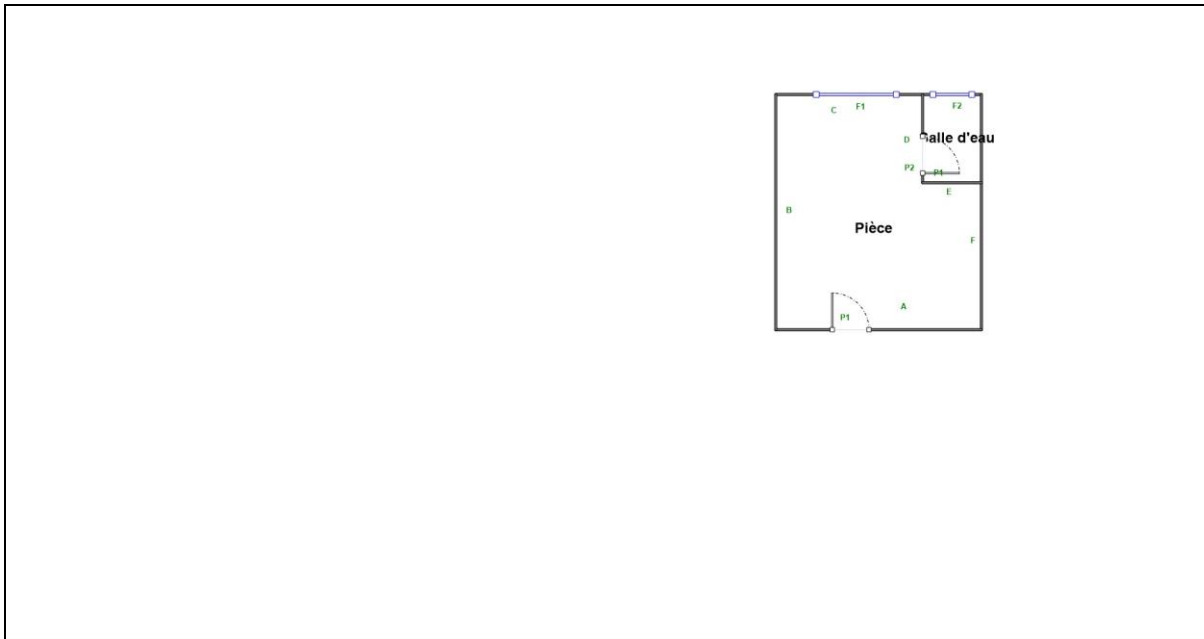
Localisation des mesures sur croquis de repérage

-	C	Fenêtre intérieure	pvc		Non mesurée	-		NM	Absence de revêtement
-	C	Fenêtre extérieure	pvc		Non mesurée	-		NM	Absence de revêtement
18	A	Porte	Bois	Peinture	partie mobile	3,03	Etat d'usage (Usure par friction)	2	
19	C	Garde corps	Métal	Peinture	mesure 1	6,32	Dégradé (Ecaillage)	3

Du fait de la présence de revêtements contenant du plomb au-delà des seuils en vigueur et de la nature des dégradations constatées (dégradé) sur certaines unités de diagnostic et en application de l'article L. 1334-9 du code de la santé publique, le propriétaire du bien, objet de ce constat, doit effectuer les travaux appropriés pour supprimer l'exposition au plomb, tout en garantissant la sécurité des occupants. Il doit également transmettre une copie complète du constat, annexes comprises, aux occupants de l'immeuble ou de la partie d'immeuble concernée et à toute personne amenée à effectuer des travaux dans cet immeuble ou la partie d'immeuble concernée.
