# Résumé de l'expertise n° 6989-15.11.21

Désignation du ou des bâtiments	
<i>Localisation du ou des bâtiments :</i>	
Adresse : .....	<b>41 rue Émile Ménier</b>
Commune : .....	<b>75016 PARIS 16</b>
Référence cadastrale : .....	<b>Section cadastrale DZ, Parcelle(s) n° 42</b>
<i>Désignation et situation du ou des lot(s) de copropriété :</i>	
Complément(s) : .....	<b>Etage 6; Porte n°5</b>
Numéro de lot(s) : .....	<b>Lot numéro 12</b>
Lot(s) rattaché(s) : .....	<input type="checkbox"/> Cave , <input type="checkbox"/> Garage , <input type="checkbox"/> Terrain , <input type="checkbox"/> Autre
Périmètre de repérage : .....	<b>Chambre de service située au 6ème étage porte n°5.</b>

## Rapport de mission de repérage des matériaux et produits contenant de l'amiante pour l'établissement du constat établi à l'occasion de la vente d'un immeuble bâti (Listes A et B de l'annexe 13-9 du Code de la Santé publique)

# Constat de risque d'exposition au plomb CREP

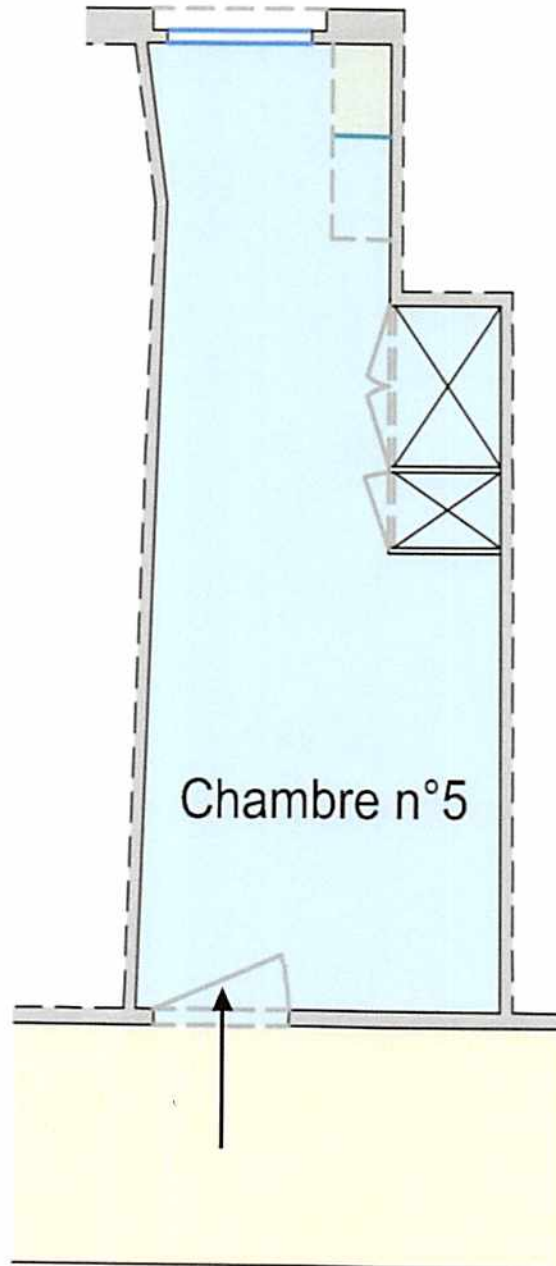
**7.1 - Annexe - Schéma de repérage**

6ème Etage

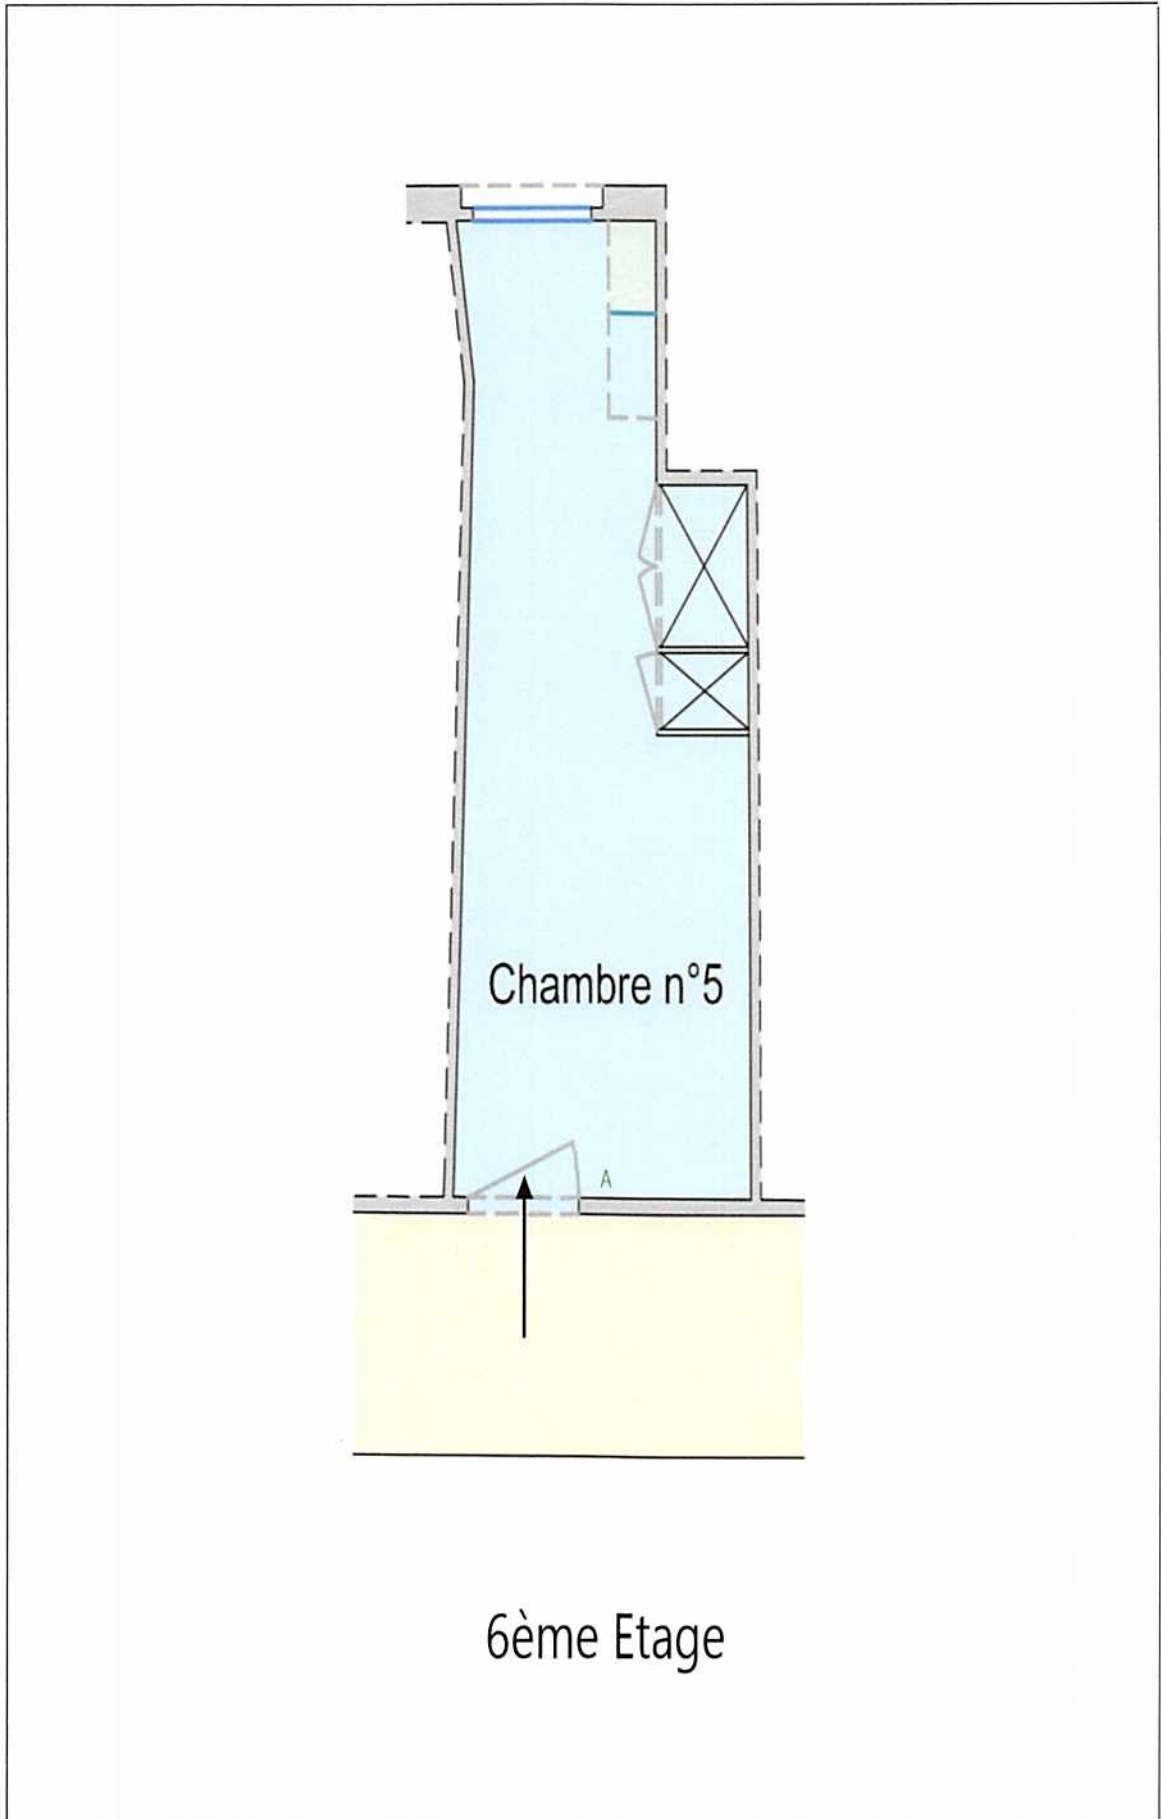
Localisation des mesures sur croquis de repérage

N°	Zone	Unité de diagnostic	Substrat	Revêtement apparent	Localisation mesure	Mesure (mg/cm <sup>2</sup> )	Etat* de conservation	Classement UD	Observation
2	A	Porte intérieure	Bois	Peinture		0,1		0	
3						0,1			
4	A	Porte extérieure	Bois	Peinture		1,7	Dégradé (Ecaillage)	3	
5	A	Mur	Plâtre	toile de verre peinte		0,4		0	
6						0,2			
7	B	Mur	Plâtre	toile de verre peinte		0,4		0	
8						0,2			
9	C	Mur	Plâtre	toile de verre peinte		0,2		0	
10						0,6			
11	D	Mur	Plâtre	toile de verre peinte		0		0	
12						0,4			
13	E	Mur	Plâtre	toile de verre peinte		0,4		0	
14						0,2			
15	F	Mur	Plâtre	toile de verre peinte		0,4		0	
16						0,1			
17	C	Fenêtre intérieure	Bois	Peinture		0,2		0	
18						0,2			
19	C	Fenêtre extérieure	Bois	Peinture		0,1		0	
20						0,1			
21	C	Allège	Plâtre	Peinture		0,3		0	
22						0,3			
23	F	Porte ext placard	Bois	Peinture		0,4		0	
24						0,4			
25	F	Porte int placard	Bois	Peinture		0,7		0	
26						0,7

**Du fait de la présence de revêtements contenant du plomb au-delà des seuils en vigueur et de la nature des dégradations constatées (dégradé) sur certaines unités de diagnostic et en application de l'article L. 1334-9 du code de la santé publique, le propriétaire du bien, objet de ce constat, doit effectuer les travaux appropriés pour supprimer l'exposition au plomb, tout en garantissant la sécurité des occupants. Il doit également transmettre une copie complète du constat, annexes comprises, aux occupants de l'immeuble ou de la partie d'immeuble concernée et à toute personne amenée à effectuer des travaux dans cet immeuble ou la partie d'immeuble concernée.**

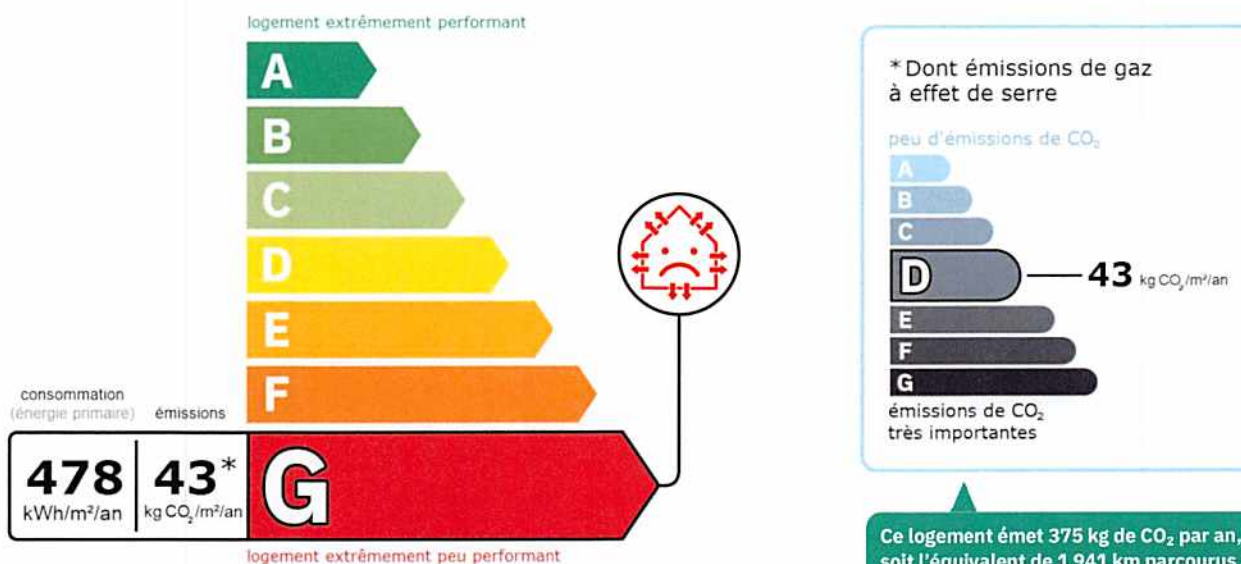
## Performance énergétique et climatique

Le niveau de consommation énergétique dépend de l'isolation du logement et de la performance des équipements.  
Pour l'améliorer, voir pages 4 à 6

Ce logement émet 375 kg de CO<sub>2</sub> par an, soit l'équivalent de 1 941 km parcourus en voiture.  
Le niveau d'émissions dépend principalement des types d'énergies utilisées (bois, électricité, gaz, fioul, etc.)

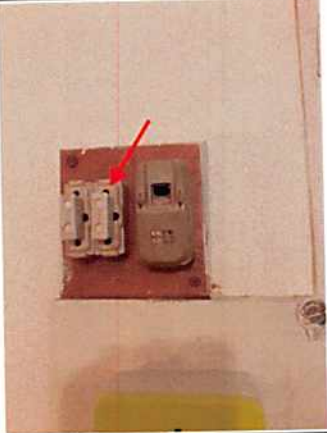
<p>Photo du Compteur électrique</p>
 	<p>Libellé de l'anomalie : B4.3 b Le type d'au moins un fusible ou un disjoncteur n'est plus autorisé (fusible à tabatière, à broches rechargeables, coupe-circuit à fusible de type industriel, disjoncteur réglable en courant protégeant des circuits terminaux).</p> <p>Remarques : Présence de fusible(s) de type à broche(s) rechargeable(s) (Chambre de service n°5)</p>
 	<p>Libellé de l'anomalie : B8.3 e Au moins un conducteur isolé n'est pas placé sur toute sa longueur dans un conduit, une goulotte ou une plinthe ou une huisserie, en matière isolante ou métallique, jusqu'à sa pénétration dans le matériel électrique qu'il alimente.</p> <p>Remarques : Présence de conducteurs électriques non protégés mécaniquement (Chambre de service n°5)</p>

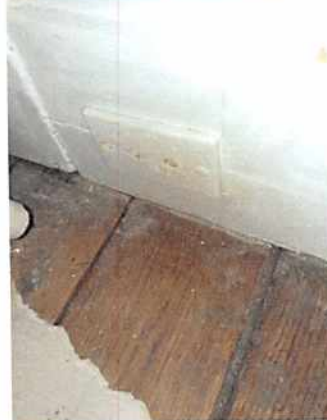
<p>Libellé de l'anomalie : B8.3 a L'installation comporte au moins un matériel électrique vétuste.</p> <p>Remarques : Présence de matériel électrique vétuste (douilles, interrupteurs, socles de prise...) (Chambre de service n°5)</p>

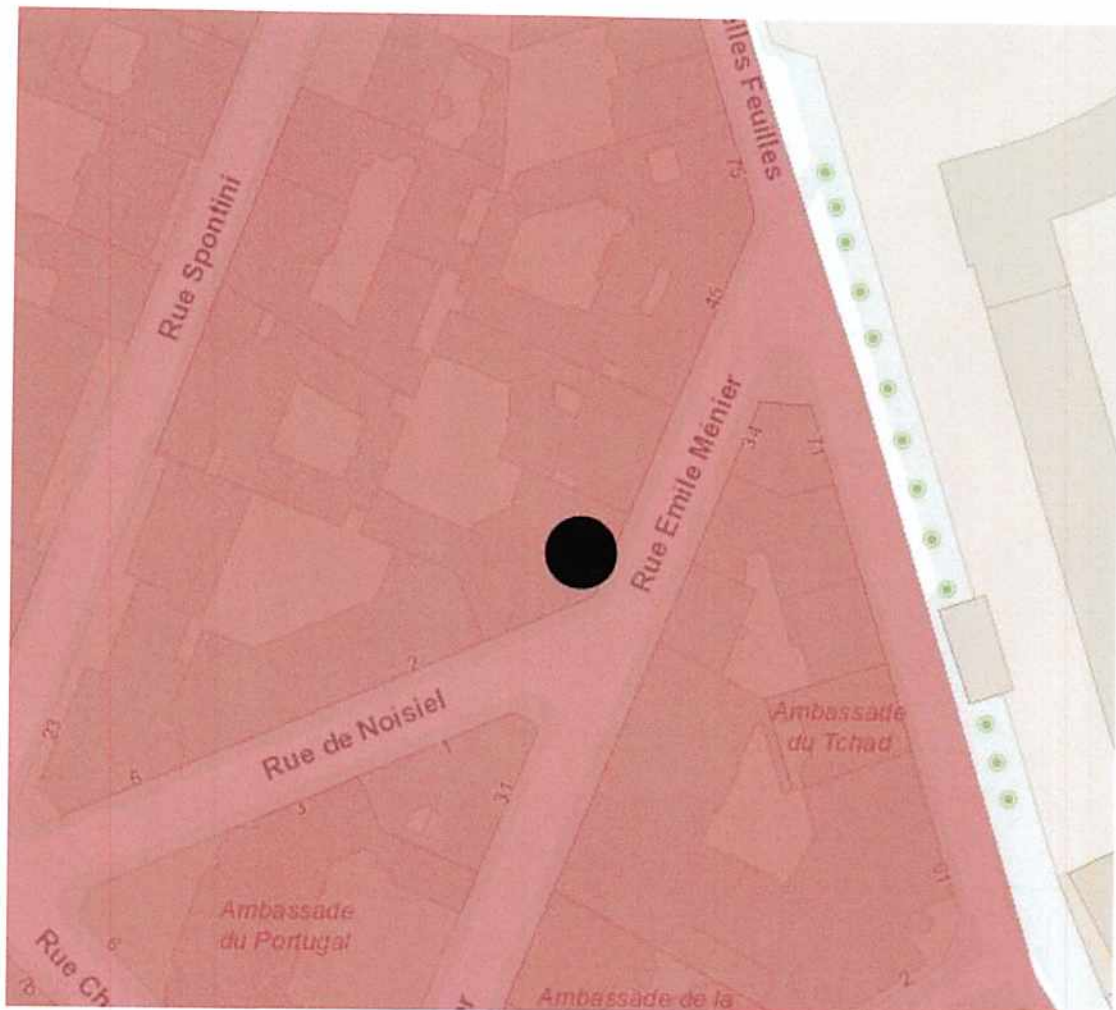
**Plan de prévention des risques d'inondation**

-   Zone bleue clair du PPRI
-   Zone bleue sombre du PPRI
-   Zone rouge du PPRI
-   Zone verte du PPRI

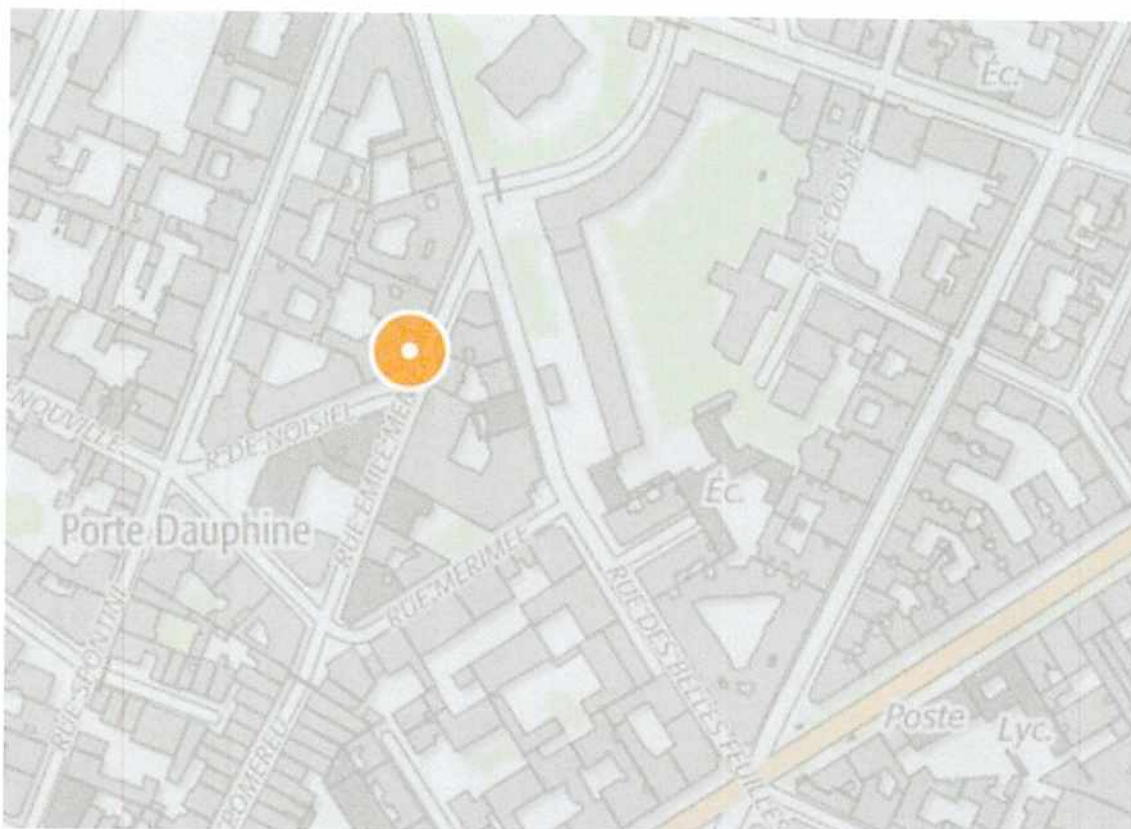
- **Zone A : zone de bruit fort**  
où  $L_{den} > 70$  ou  $IP > 96$
- **Zone B : zone de bruit bruit fort**  
où  $L_{den} < 70$   
et dont la limite extérieure  
est comprise entre  $L_{den} 65$  et  $62$   
ou zone dont la valeur  $IP$   
est comprise entre  $96$  et  $89$
- **Zone C : zone de bruit modéré**  
comprise entre la limite  
extérieure de la zone B  
ou  $IP = 89$  et une limite  
comprise entre  $L_{den} 57$  et  $55$   
ou  $IP$  entre  $84$  et  $72$
- **Zone D : zone de bruit**  
comprise entre la limite  
extérieure de la zone C  
et la limite correspondant à  
 $L_{den} 50$
