## PROCES-VERBAL DE DESCRIPTION

Immeuble sis 8 RUE DE BAGNOLET, 75020 PARIS donnant sur rue, érigé sur 5 étages.

L'appartement objet des constatations est situé au bâtiment B sur cour, étage 4, porte gauche, lot 40.

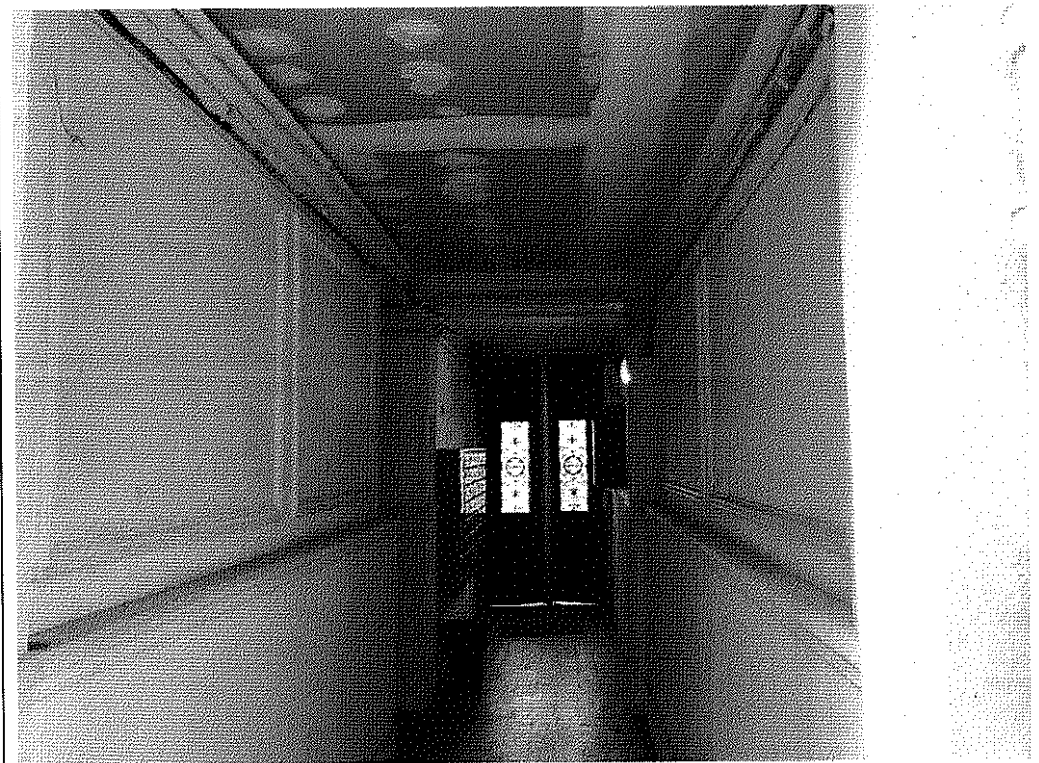
Entrée de l'immeuble :

Les parties communes de l'immeuble sont délabrées et vétustes.

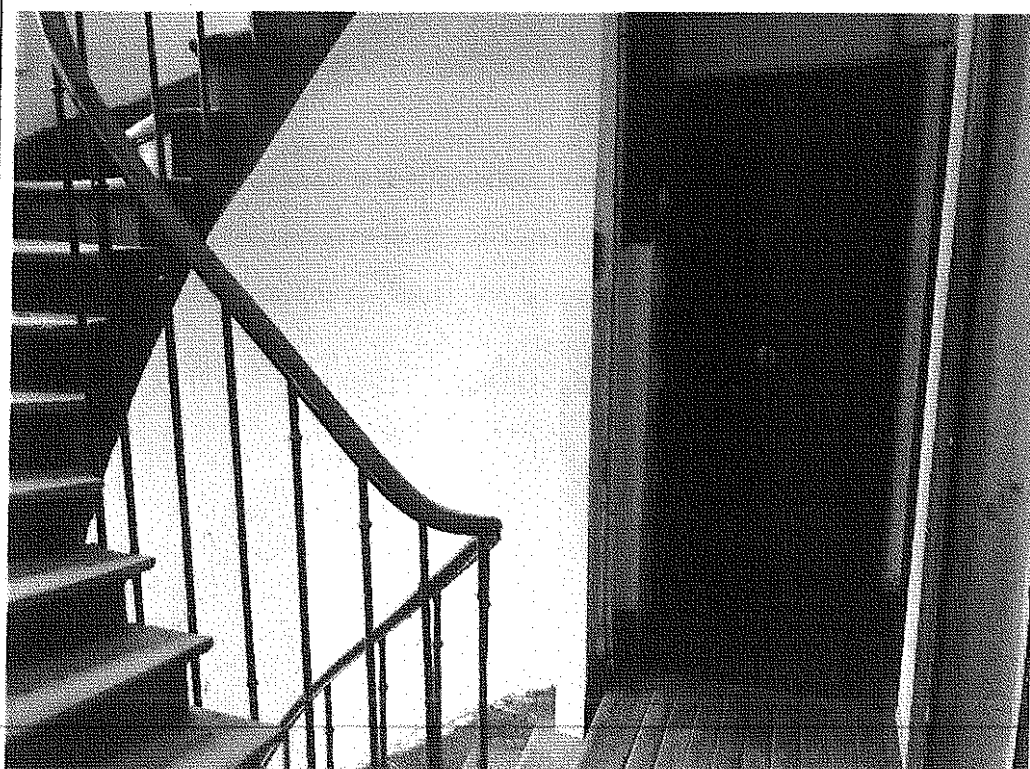
Pallier du 4<sup>ème</sup> étage :

La porte palière de l'appartement est vétuste. Elle est composée d'un verrou, elle comporte de nombreuses dégradations, éclats de peinture et enfoncements.

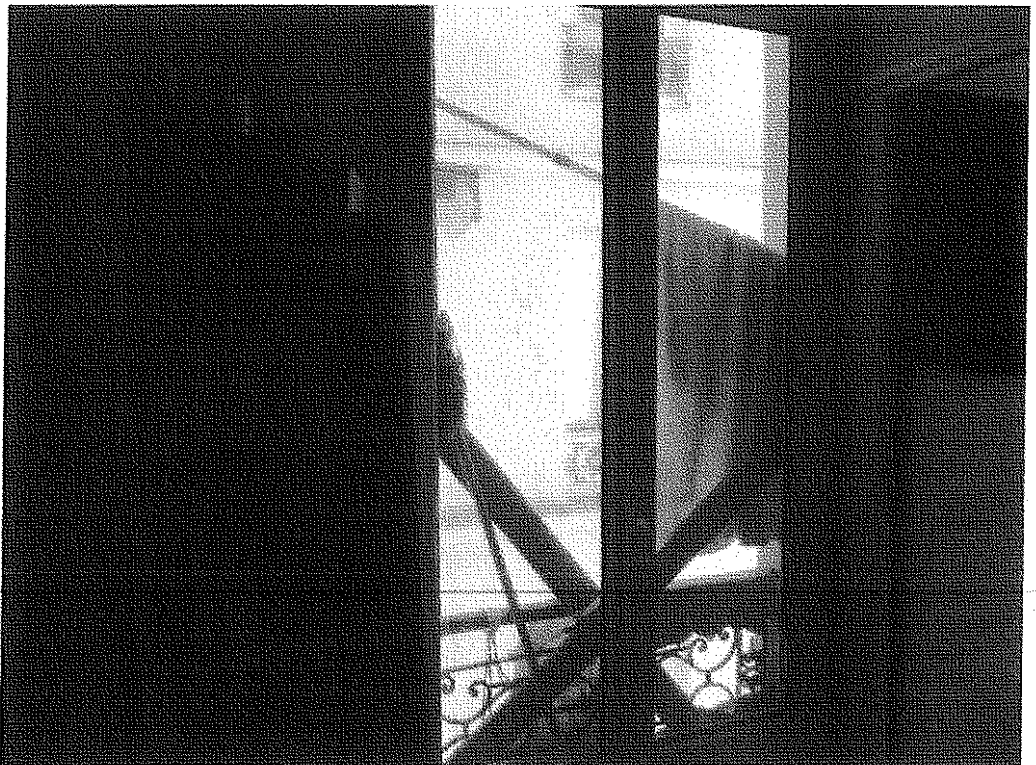
La pièce principale est composée d'une fenêtre à double battant en PVC.

Les huisseries présentent des percements à hauteur, absence de volet.

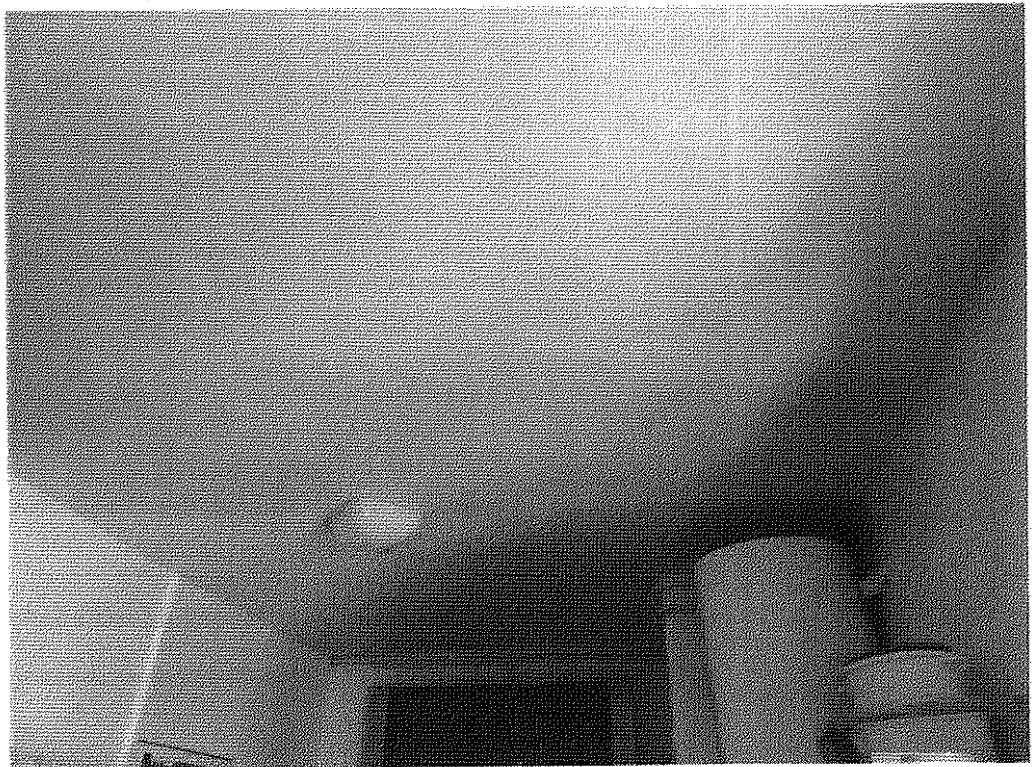
Les murs et le plafond de la pièce principale sont couverts de peinture blanche, présentant de nombreuses traces noirâtres et jaunâtres.

Présence d'un convecteur électrique sale.

Le boîtier de protection de l'interrupteur est manquant.

Présence d'un luminaire au plafond.

Présence d'un chauffe-eau au niveau de la kitchenette.

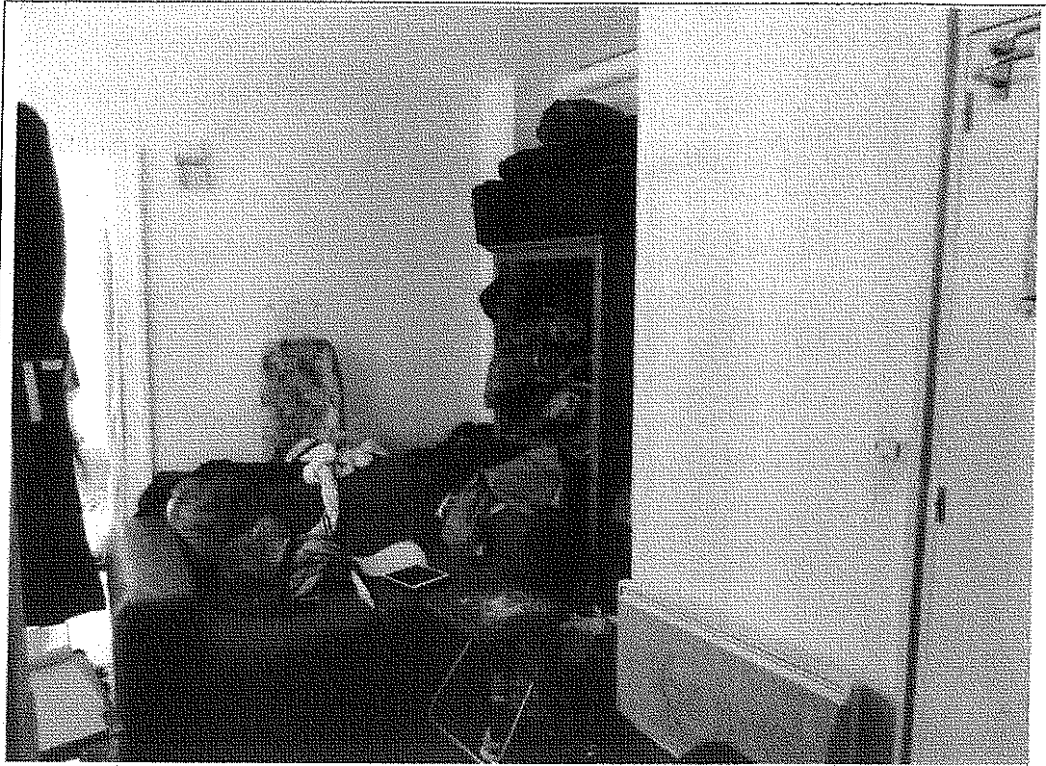
La pièce principale est encombrée de vêtements, valises, de mobiliers.

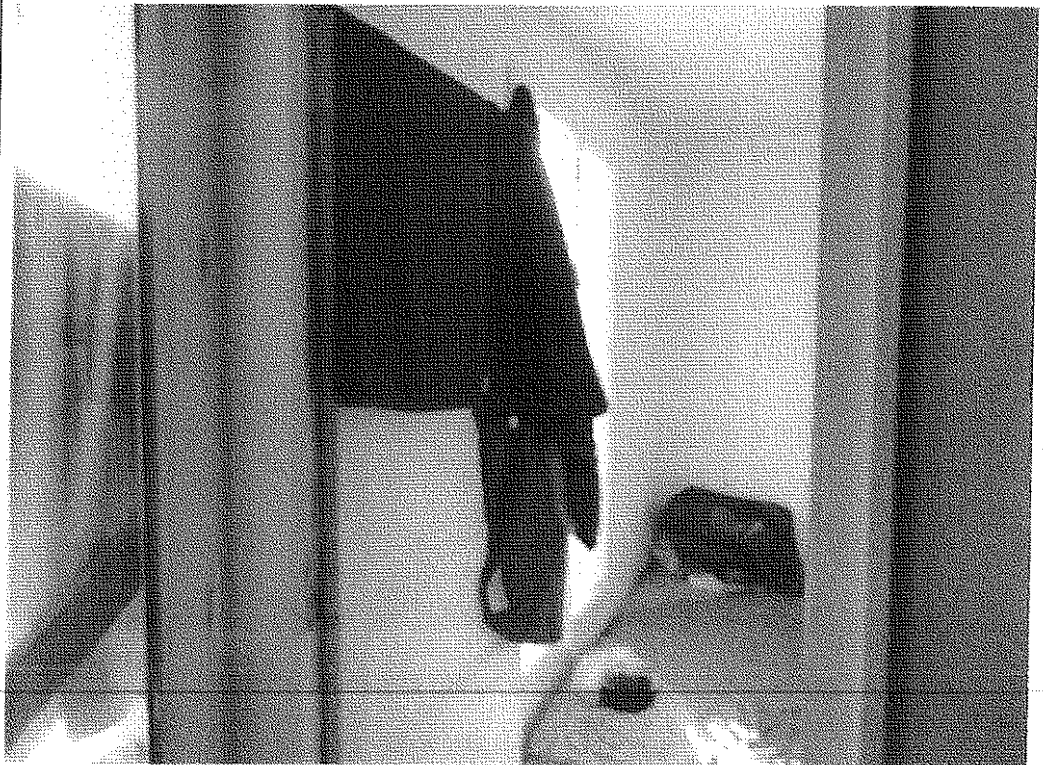
Présence d'une porte en bois en mauvais état, recouverte de peinture blanche sale.

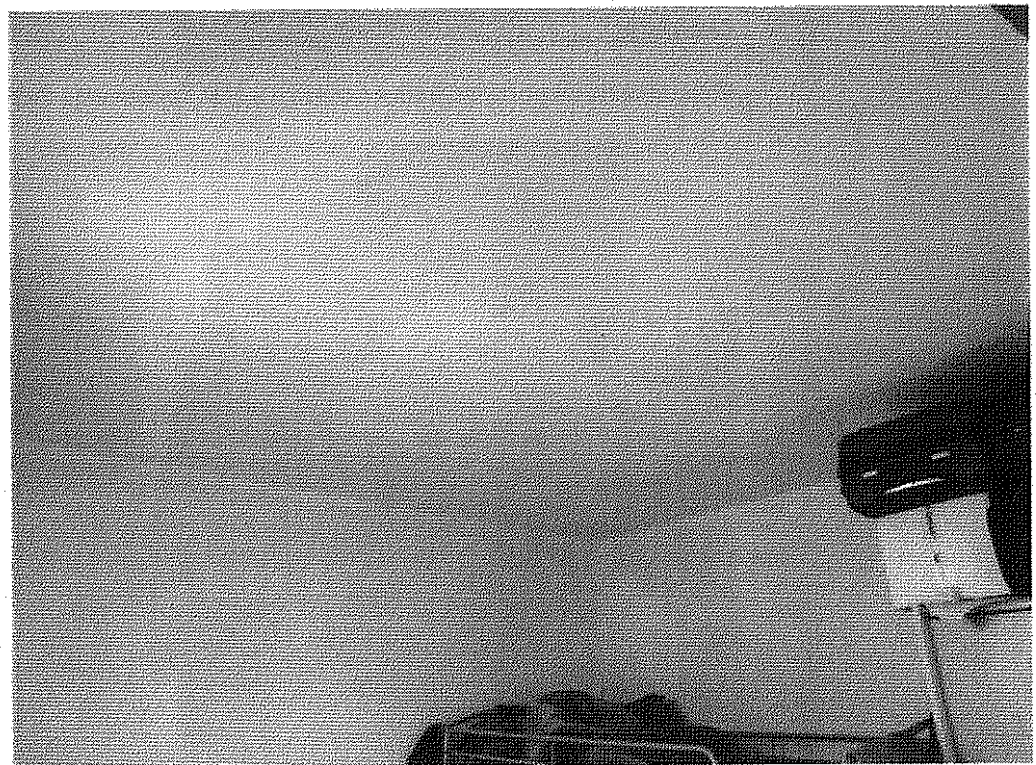
Les murs et plafond de la chambre présentent des traces jaunâtres et de retouches.

La chambre est encombrée d'un lit double, d'un lit superposé et d'une armoire.

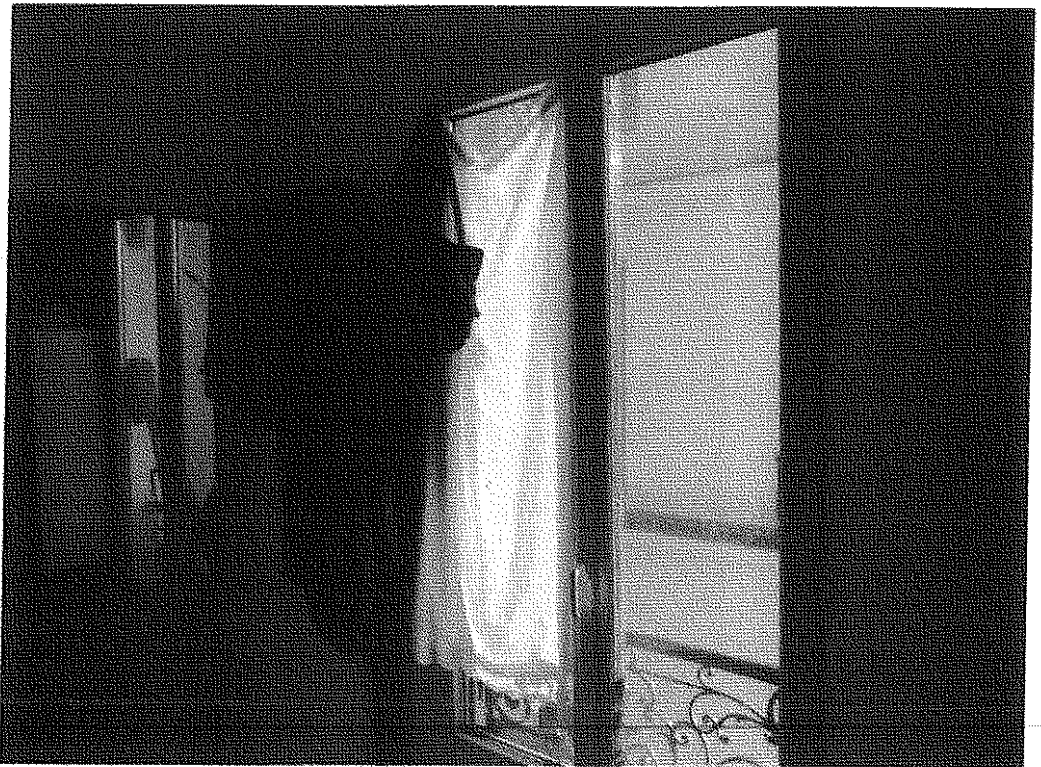
La chambre est composée d'une fenêtre à double battant en PVC, présence de percements en haut de l'huissierie.

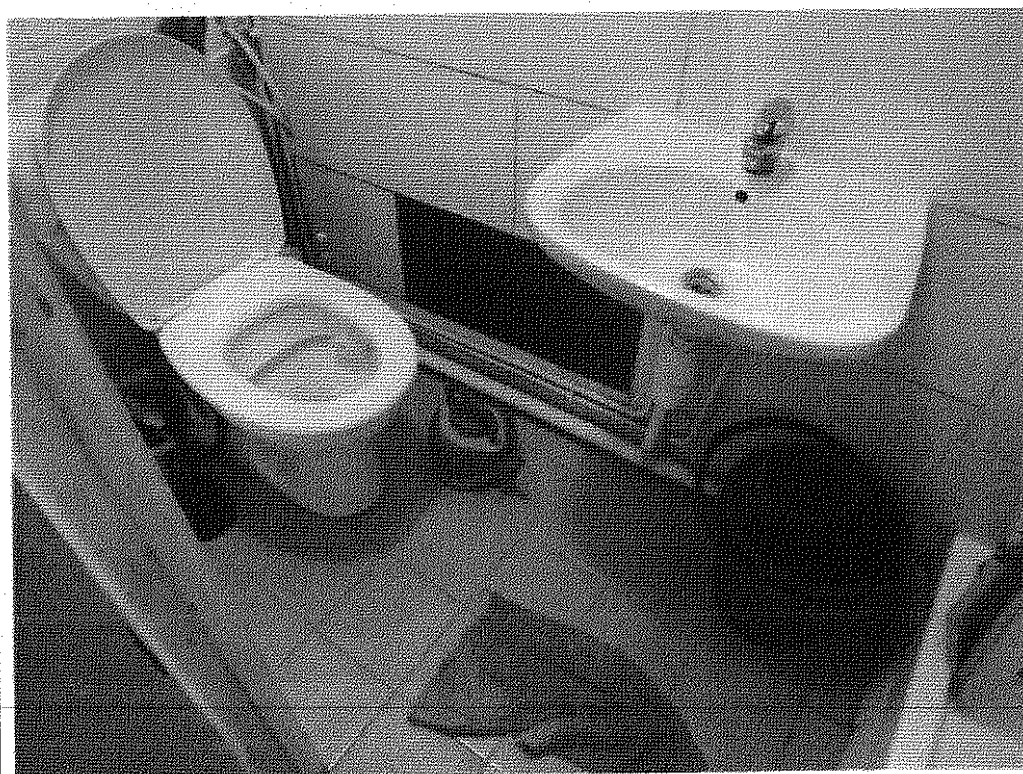
Au sol, revêtement en carrelage. Les joints sont sales.

La tuyauterie est apparente.

Présence d'un WC à l'anglaise, avec abattant.

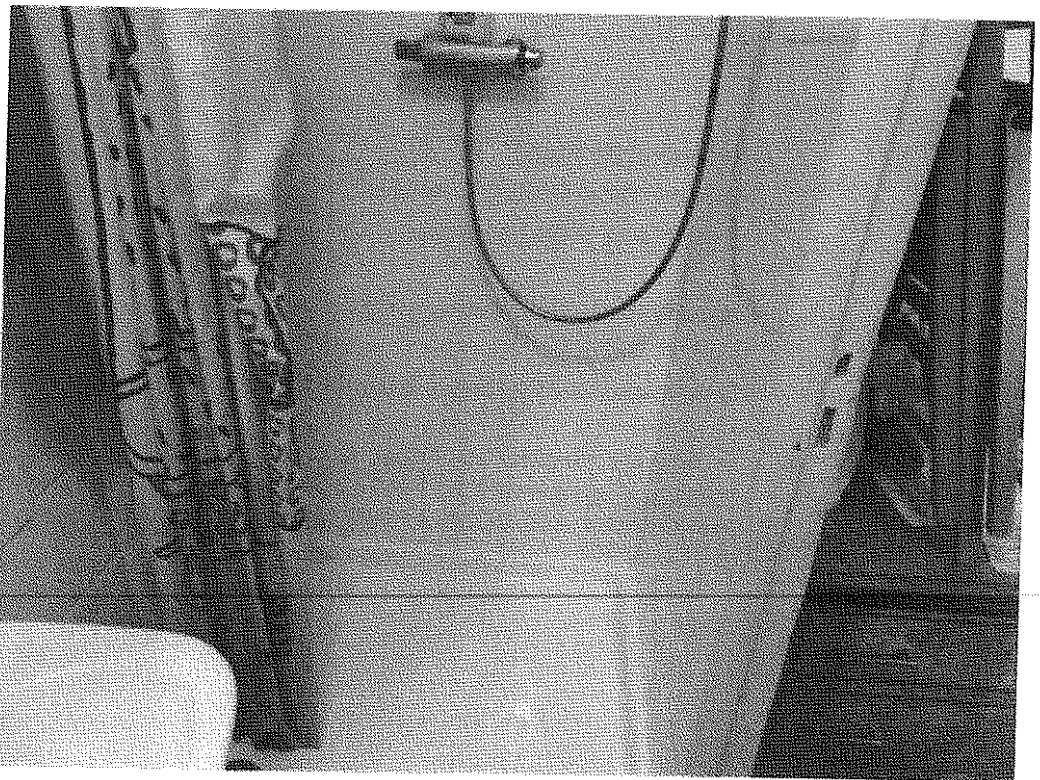
Présence d'un bac de douche.

La douche est également entièrement carrelée.

Elle est composée d'un mitigeur thermostatique chromé, et d'une douchette recouverts de tartre.
