Certificat de superficie de la partie privative

Numéro de dossier : 23/IMO/*****
Date du repérage : 15/05/2023
Heure d'arrivée : 11 h 30
Durée du repérage : 01 h 56

Localisation du ou des bâtiments :
Département : **Paris**
Adresse : **15 rue Malar**
Commune : **75007 PARIS - 7EME**
Section cadastrale CL, Parcelle(s)
n° 1
Désignation et situation du ou des lots de copropriété :
Bât. B 3 ème Face Gauche, Lot
numéro 112, Cave 127 N°1

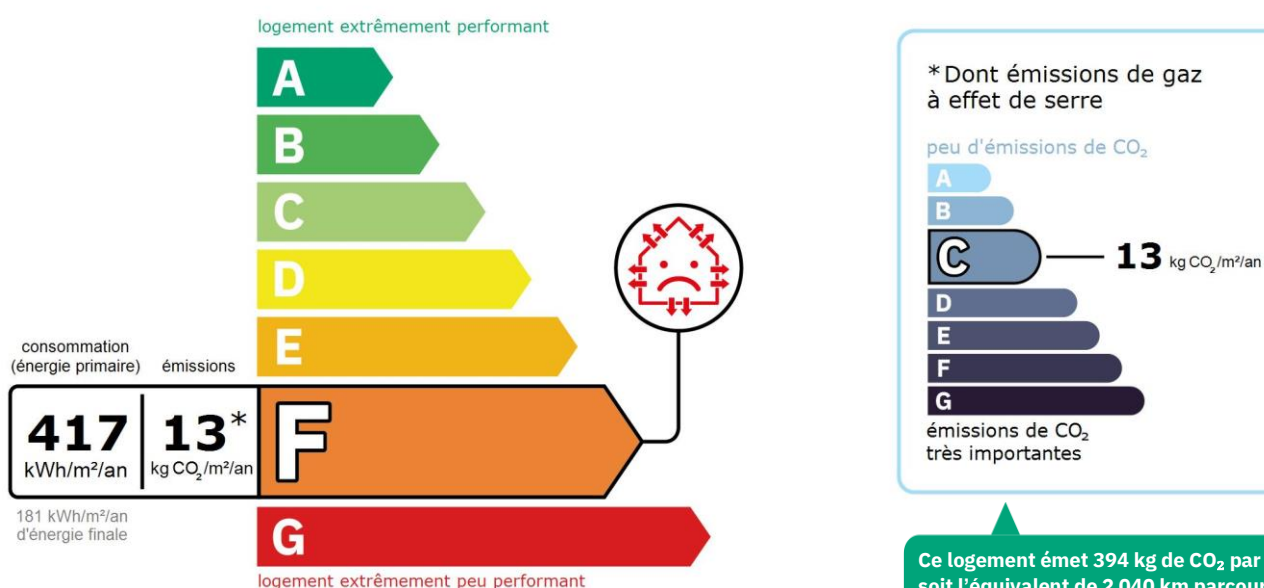
Performance énergétique et climatique

Le niveau de consommation énergétique dépend de l'isolation du logement et de la performance des équipements.
Pour l'améliorer, voir pages 4 à 6

Ce logement émet 394 kg de CO₂ par an, soit l'équivalent de 2 040 km parcourus en voiture.
Le niveau d'émissions dépend principalement des types d'énergies utilisées (bois, électricité, gaz, fioul, etc.)

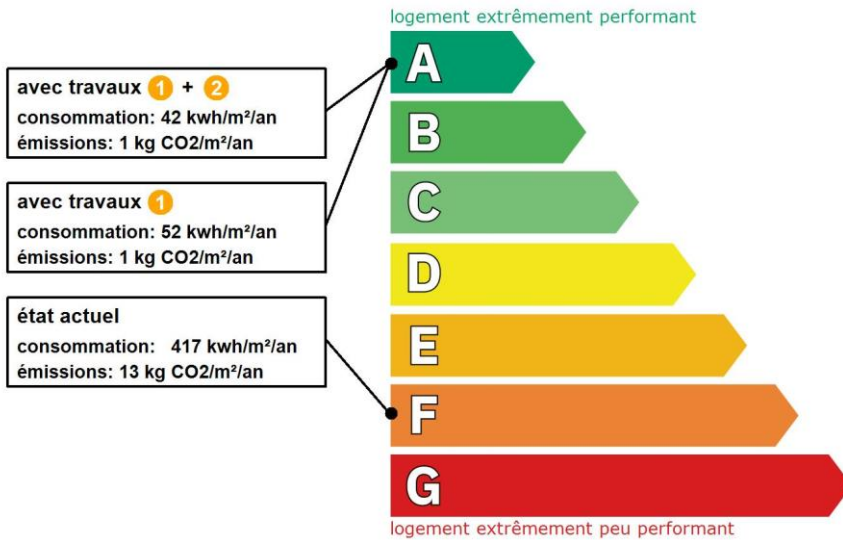
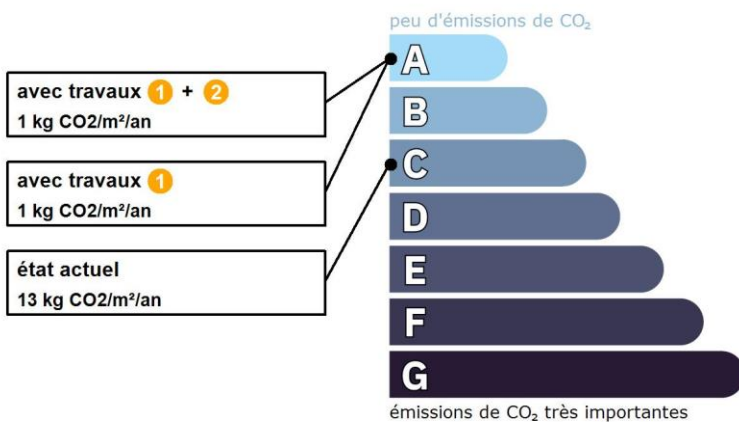
Évolution de la performance après travaux

Dont émissions de gaz à effet de serre

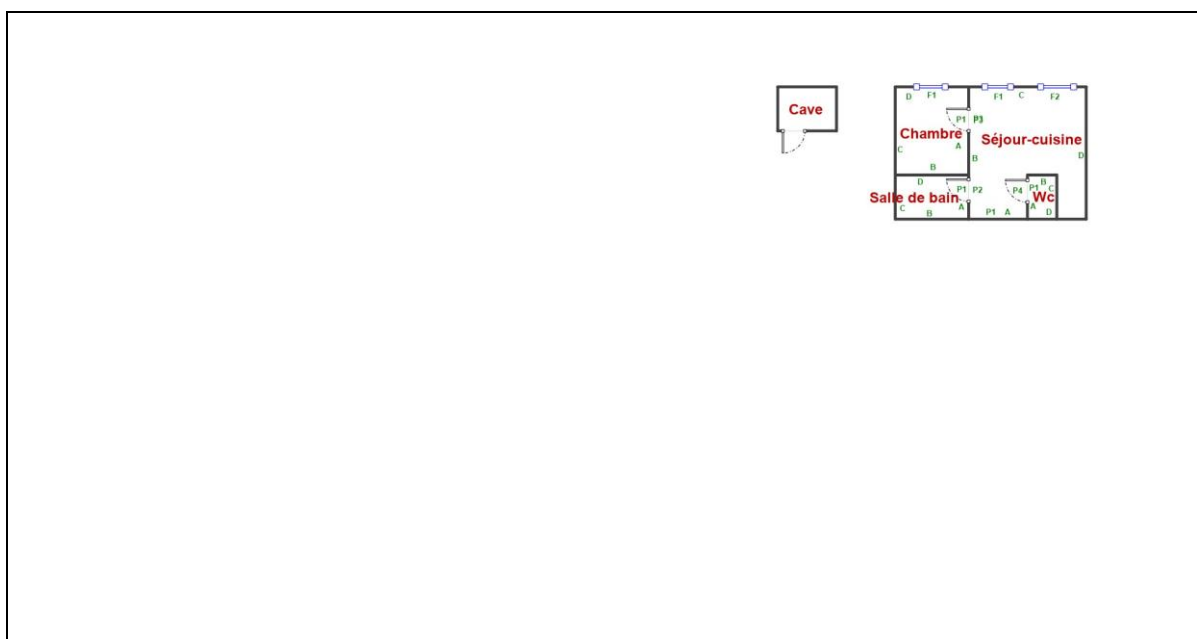
Localisation des mesures sur croquis de repérage

-	C	Fenêtre 2 extérieure	PVC		Non mesurée	-		NM	Absence de revêtement
14	A	Porte	Bois	Peinture	partie mobile	0		0	
15					huisserie	0			
16	C	Embrasure fenêtre 1	Plâtre	Peinture	mesure 1	4,84	Etat d'usage (Usure par friction)	2	
17	C	Embrasure fenêtre 2	Plâtre	Peinture	mesure 1	6,25	Etat d'usage (Usure par friction)	2	
18	C	garde corps 1	Métal	Peinture	mesure 1	4,37	Dégradé (Ecaillage)	3	
19	C	garde corps 2	Métal	Peinture	mesure 1	6,18	Dégradé (Ecaillage)	3

Du fait de la présence de revêtements contenant du plomb au-delà des seuils en vigueur et de la nature des dégradations constatées (dégradé) sur certaines unités de diagnostic et en application de l'article L. 1334-9 du code de la santé publique, le propriétaire du bien, objet de ce constat, doit effectuer les travaux appropriés pour supprimer l'exposition au plomb, tout en garantissant la sécurité des occupants. Il doit également transmettre une copie complète du constat, annexes comprises, aux occupants de l'immeuble ou de la partie d'immeuble concernée et à toute personne amenée à effectuer des travaux dans cet immeuble ou la partie d'immeuble concernée.
