## Résumé de l'expertise n° 21120102

Désignation du ou des bâtiments
<p><i>Localisation du ou des bâtiments :</i>            Adresse : .....<b>9 passage Gustave Lepeu</b>            Commune : .....<b>75011 PARIS</b></p> <p>Désignation et situation du ou des lot(s) de copropriété :  <b>2ème étage droite Lots numéros 10 - 27</b></p> <p>Périmètre de repérage : .....<b>Toutes parties accessibles sans démontage ni destruction</b></p>

Prestations	Conclusion
CREP	Lors de la présente mission il a été mis en évidence la présence de revêtements contenant du plomb au-delà des seuils en vigueur.
Etat Amiante	Dans le cadre de la mission, il n'a pas été repéré de matériaux et produits susceptibles de contenir de l'amiante.
Etat Termites	Il n'a pas été repéré d'indice d'infestation de termites.
Etat des Risques et Pollutions	Le bien n'est pas situé dans le périmètre d'un plan de prévention des risques naturels, miniers et technologiques.
DPE	Il n'y a pas d'installation de chauffage.
Electricité	L'installation intérieure d'électricité comporte une ou des anomalies pour laquelle ou lesquelles il est vivement recommandé d'agir afin d'éliminer les dangers qu'elle(s) présente(nt).
Mesurage (surface

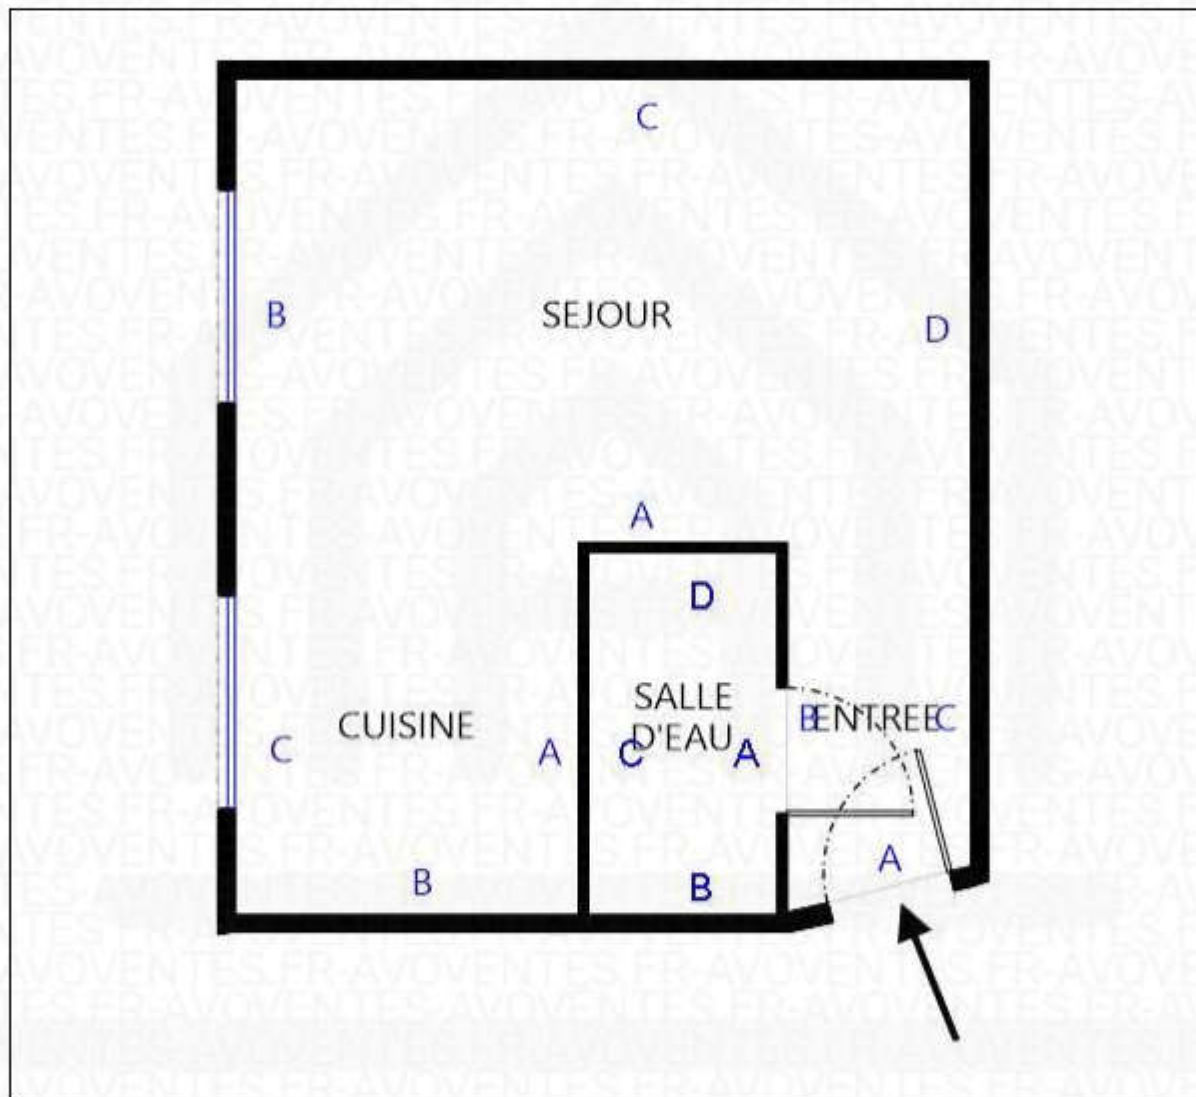
Localisation des mesures sur croquis de repérage

**Du fait de la présence de revêtements contenant du plomb au-delà des seuils en vigueur et de la nature des dégradations constatées (non dégradé, non visible, état d'usage) sur certaines unités de diagnostic, le propriétaire doit veiller à l'entretien des revêtements recouvrant les unités de diagnostic de classe 1 et 2, afin d'éviter leur dégradation future.**

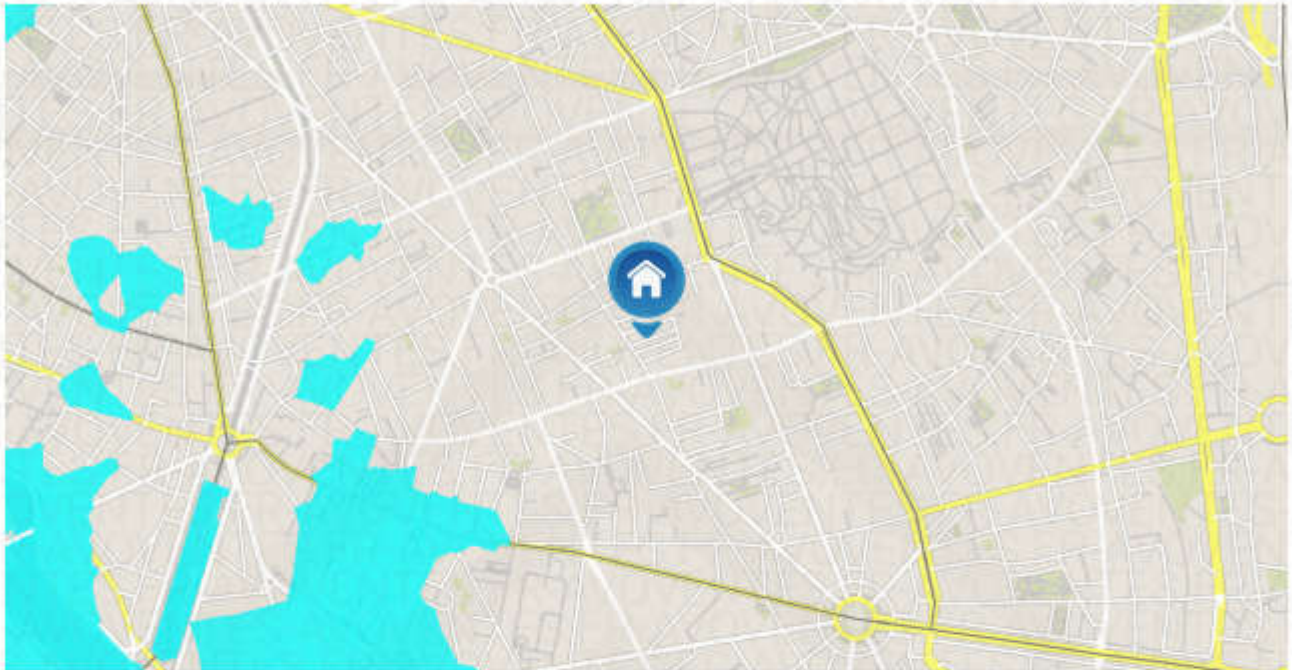
## Extrait cartographique du PPR : Inondation

*Le bien immobilier n'est pas situé à l'intérieur d'une zone à risques*

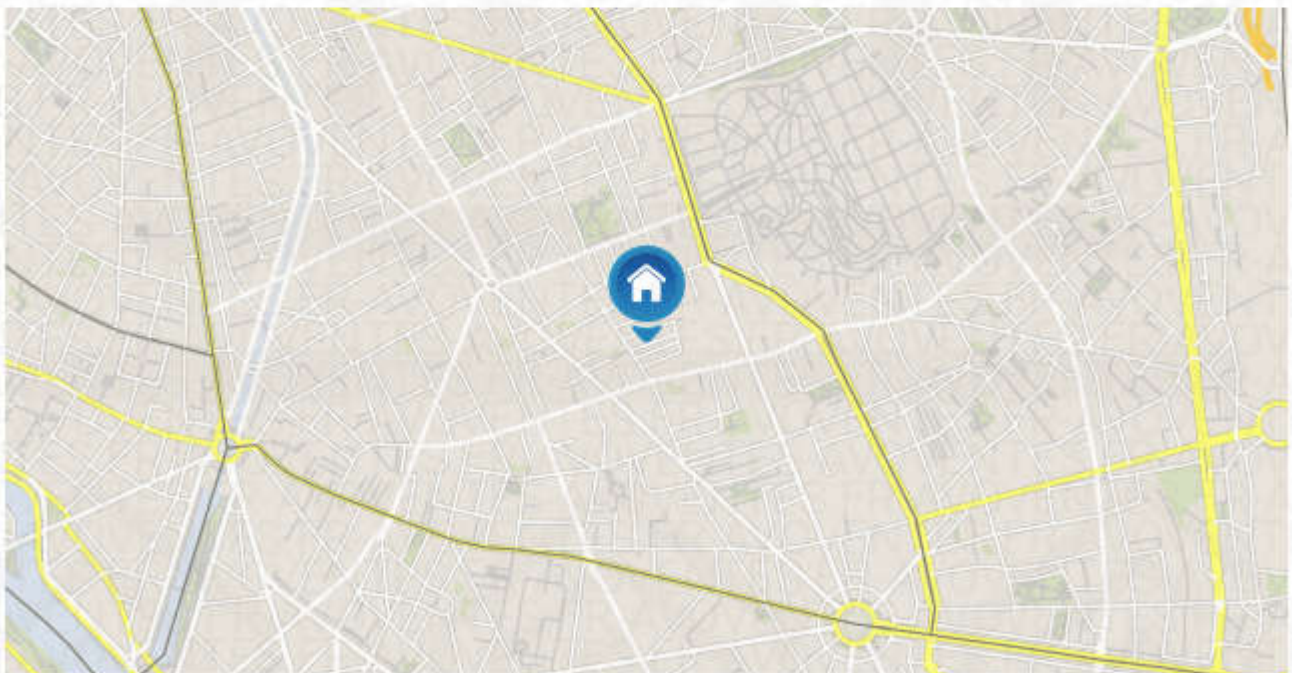
## Extrait cartographique du PPR : Gypse antéludien

*Le bien immobilier n'est pas situé à l'intérieur d'une zone à risques*

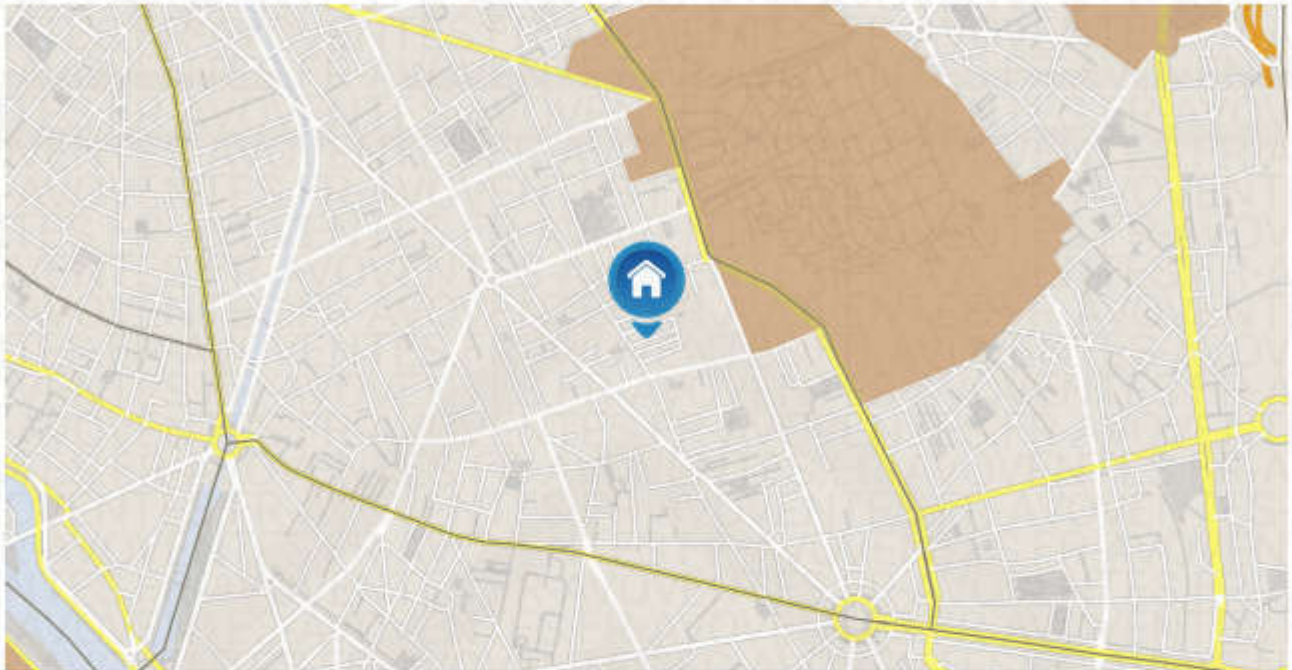
## Extrait cartographique du PPR : Anciennes carrières

*Le bien immobilier n'est pas situé à l'intérieur d'une zone à risques*
