PROCES VERBAL DE DESCRIPTION

Syndicat des copropriétaires de l'immeuble sis 51-55 avenue Montaigne, 10-10 bis, rue Marignan à PARIS (75008), représenté par son syndic en exercice le Cabinet CAZALIERES, SAS, immatriculée au RCS de PARIS sous le numéro 320 407 356, dont le siège social est sis 12, rue Eugène Flachat à PARIS (75017), représenté par ses dirigeants légaux y domiciliés

Me suis transportée ce jour au 51-55, avenue Montaigne à PARIS (75008), à 14 heures 30 minutes,

Il s'agit de l'appartement situé dans l'immeuble D numéro 8-9, au 4^{ème} étage à droite de l'ascenseur. La façade est en très bon état général. Les parties communes sont très bien entretenues. Il s'agit d'un immeuble de six étages, doté d'un ascenseur.

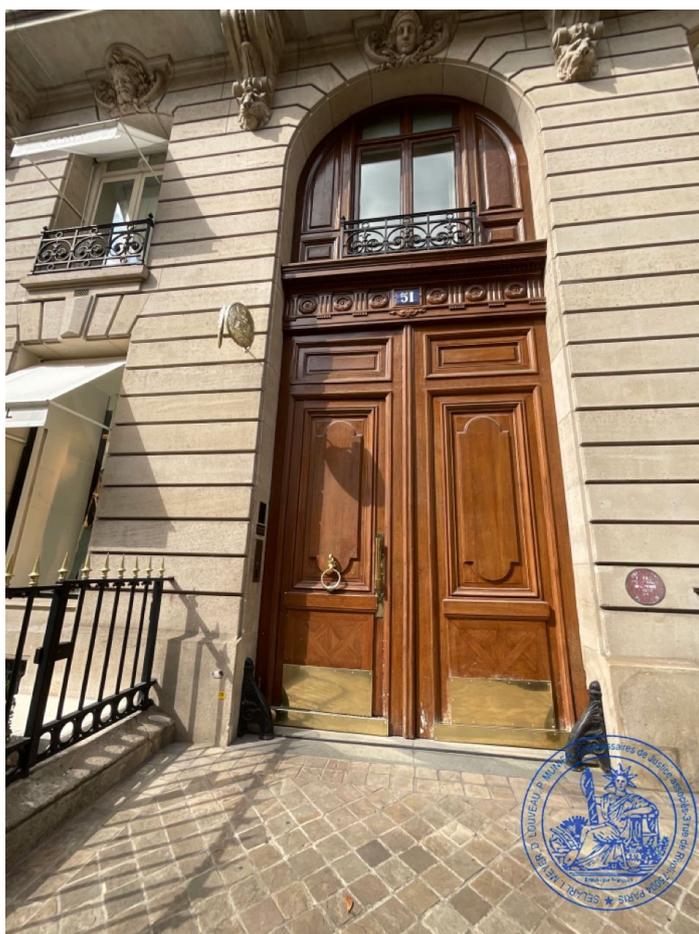
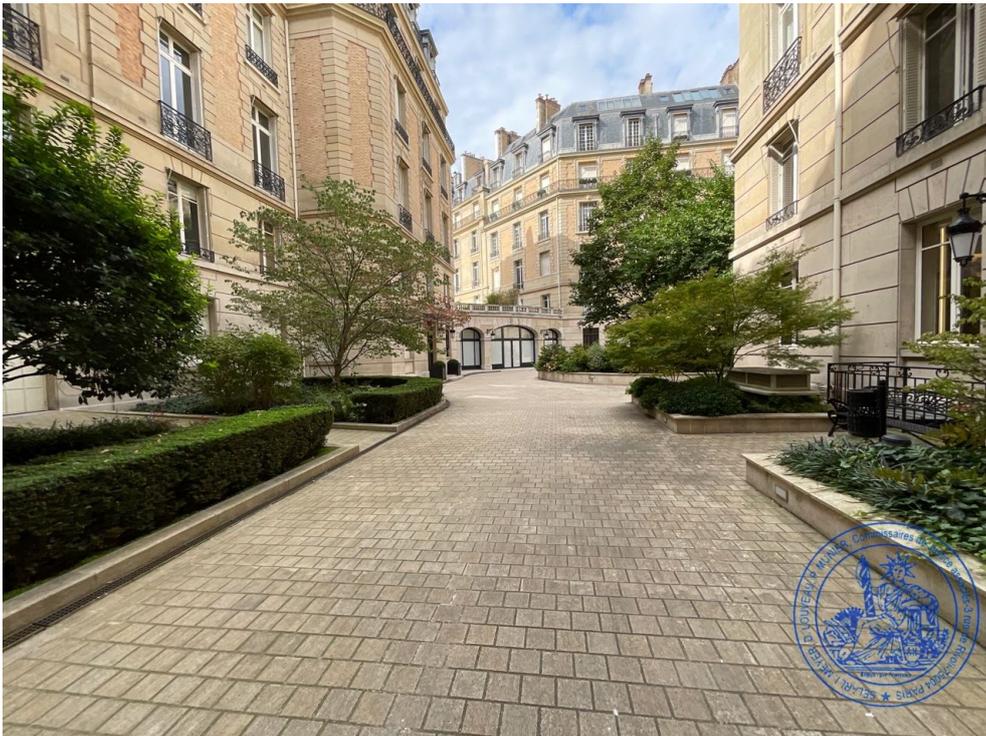
L'accès à cet ensemble immobilier se fait par une porte cochère et est très sécurisé. L'ensemble est en excellent état.

Une conciergerie ainsi qu'un poste de sécurité sont présents sur le site dans la cour-jardin.

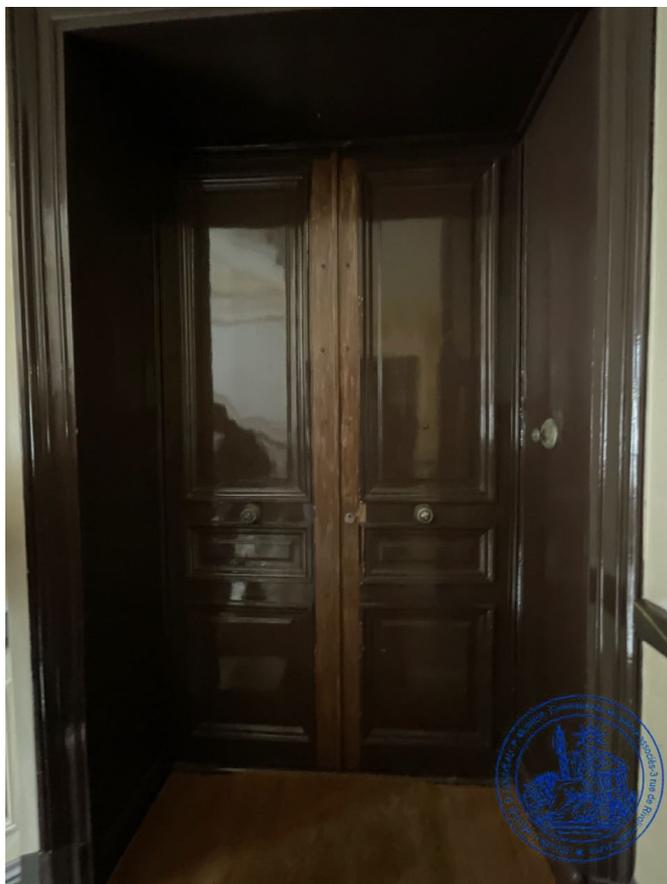
Personne ne répond à mes appels répétés. Je demande alors au serrurier m'accompagnant de procéder à l'ouverture forcée de la porte. Il s'agit d'une porte double battant, présentant des traces de détérioration en périphérie de la serrure.

Après ouverture forcée de la porte, je constate que les lieux sont meublés et dépourvus d'électricité.

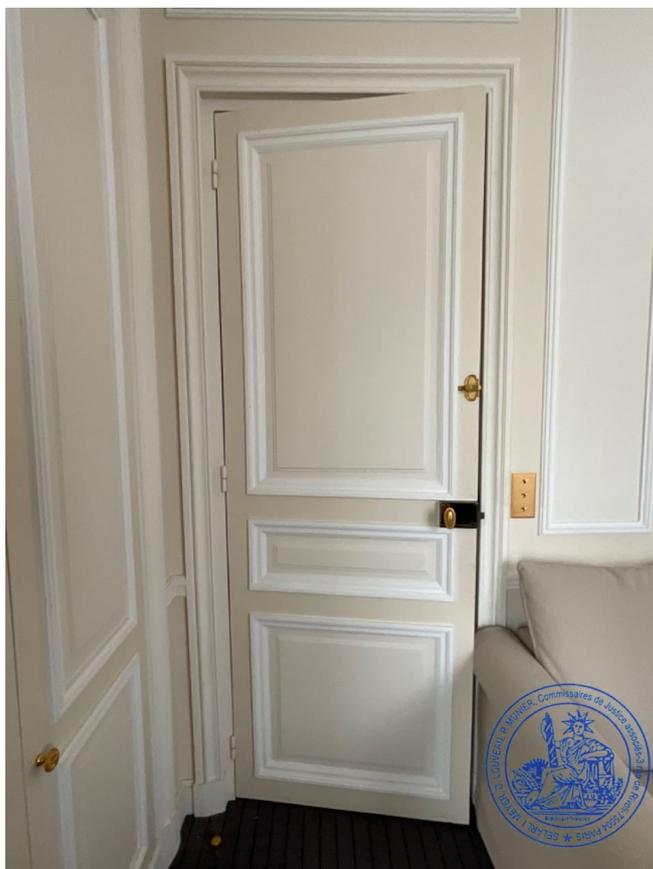
- Deux appliques murales
- Un lustre au plafond
- Un radiateur intégré dans un cache
- Des placards intégrés et aménagés dotés de portes moulurées. Je note des traces et points de détérioration sur les portes face externes.

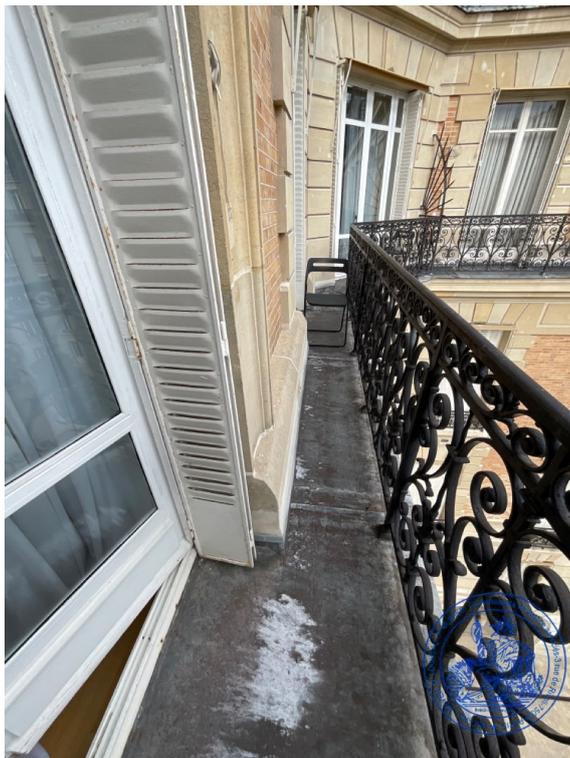
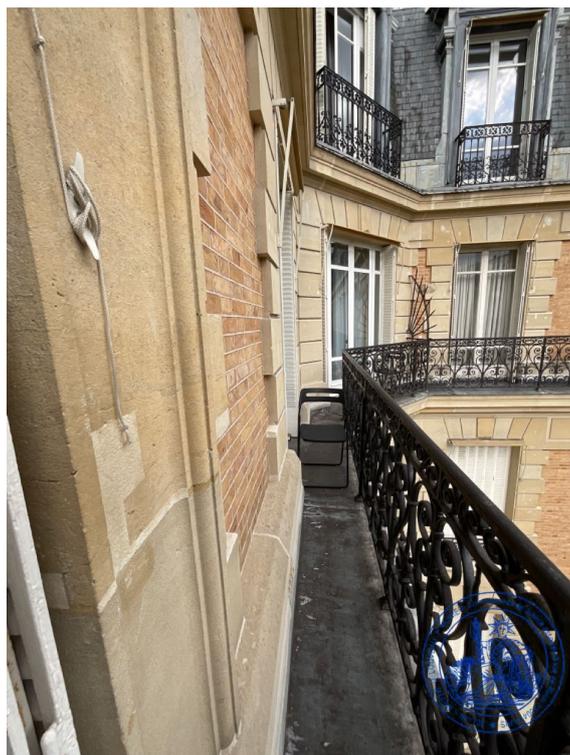
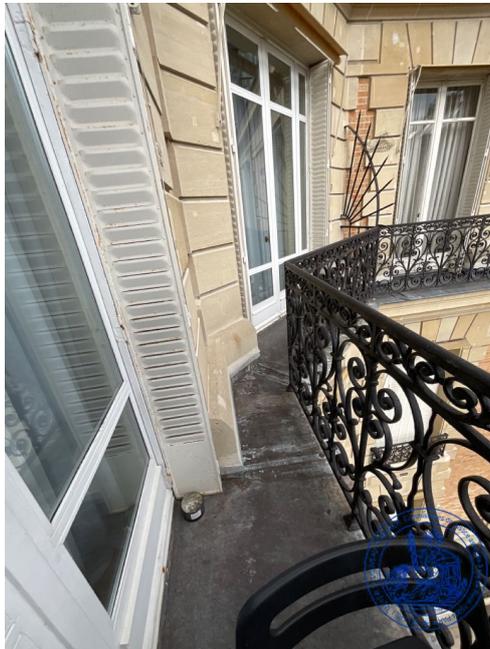
BALCON :

Il s'agit d'un balcon filant étroit, dont l'accès se fait par le séjour et la cuisine.

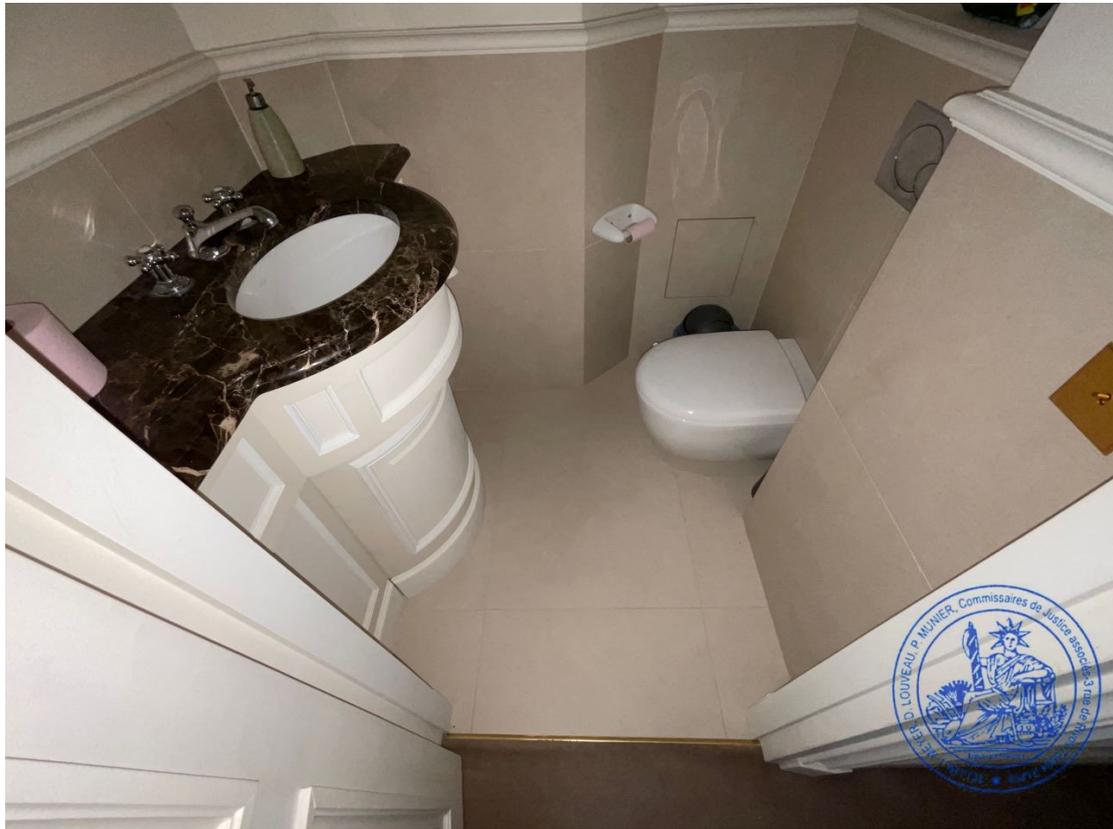
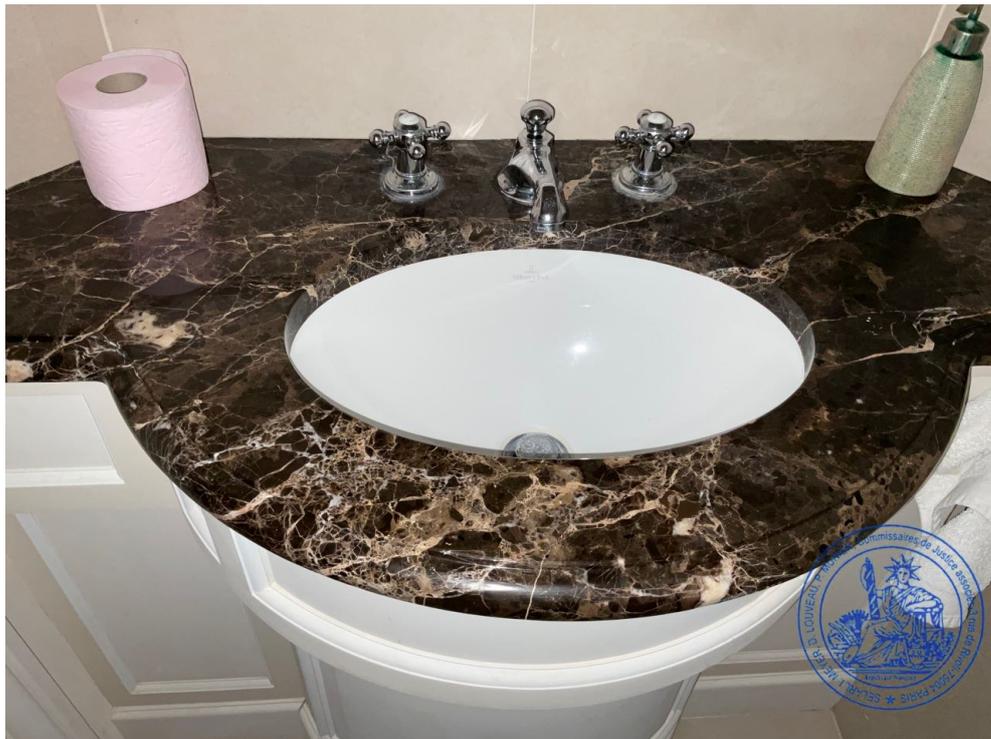
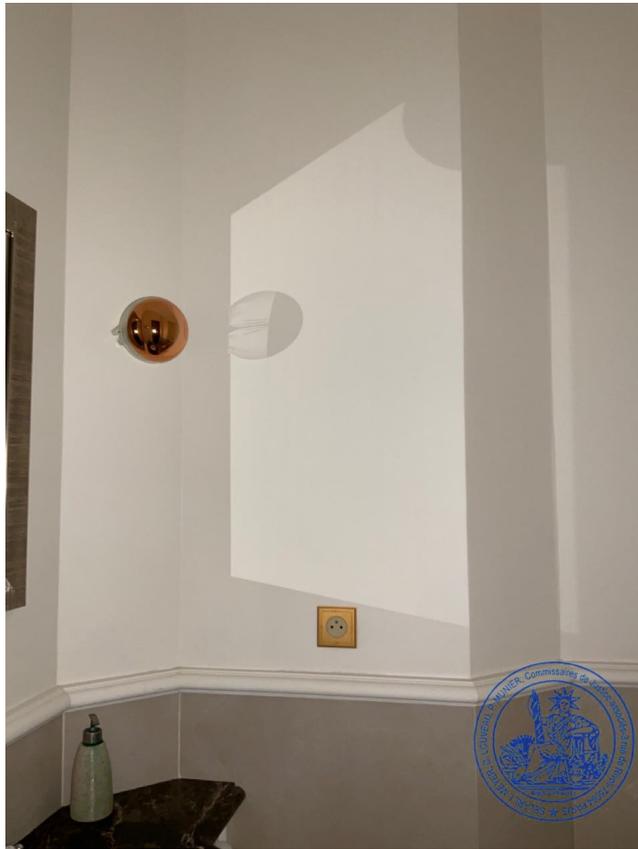
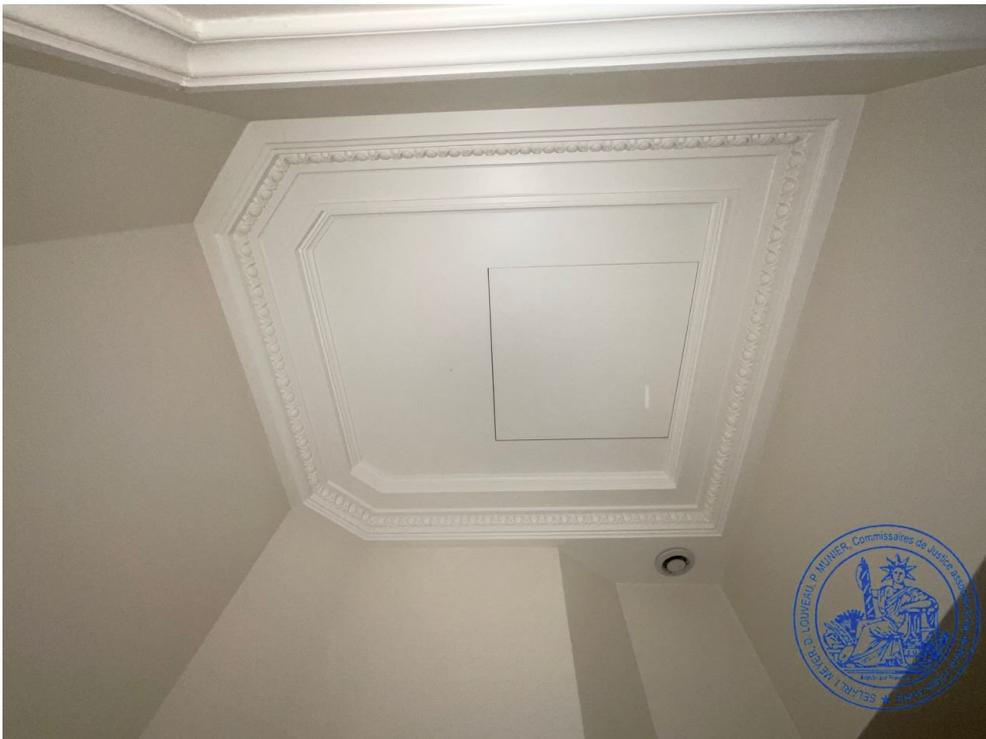
W.C :

La porte d'accès est recouverte d'une peinture en bon état sur les deux faces.

- Une vasque en marbre surmontée d'une robinetterie de type mélangeur
- Une cuvette de W.C. à l'anglaise avec abattant et couvercle
- Une applique

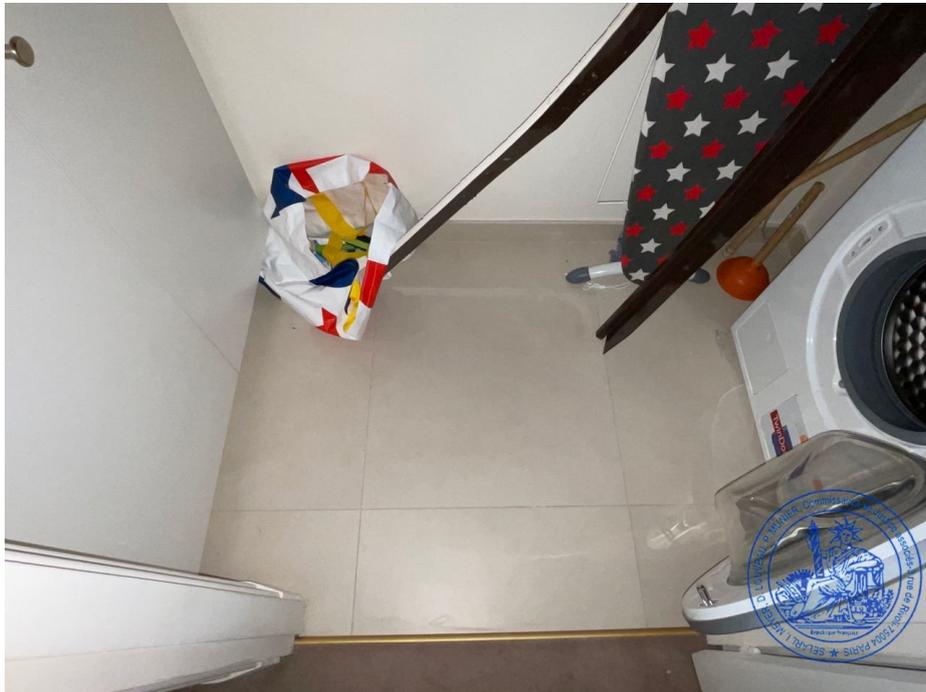
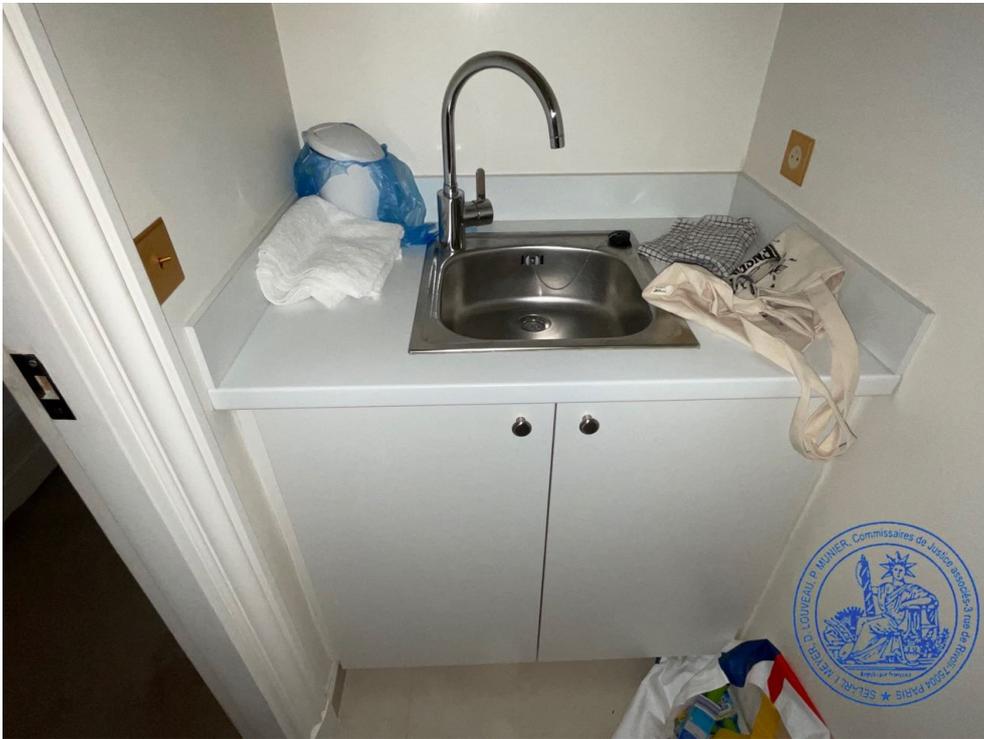
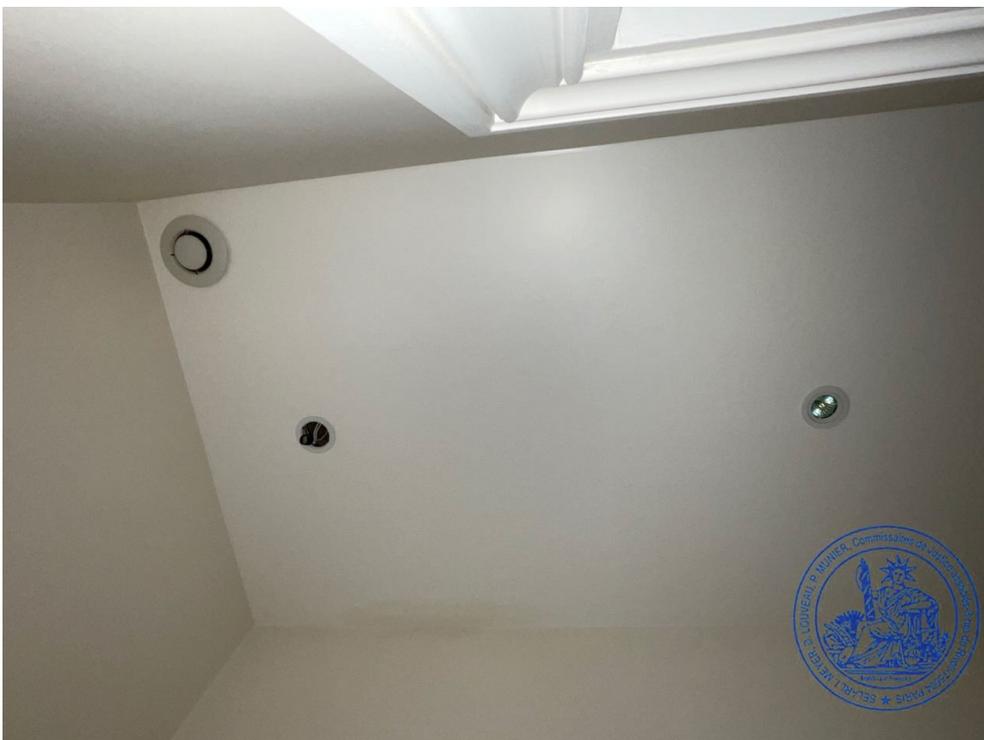
BUANDERIE :

La porte d'accès est recouverte d'une peinture en bon état sur les deux faces.

- Un évier en inox un bac surmonté d'une robinetterie de type mitigeur
- Un placard deux portes sous l'évier
- Une armoire
- Trois spots intégrés au plafond dont un manquant.

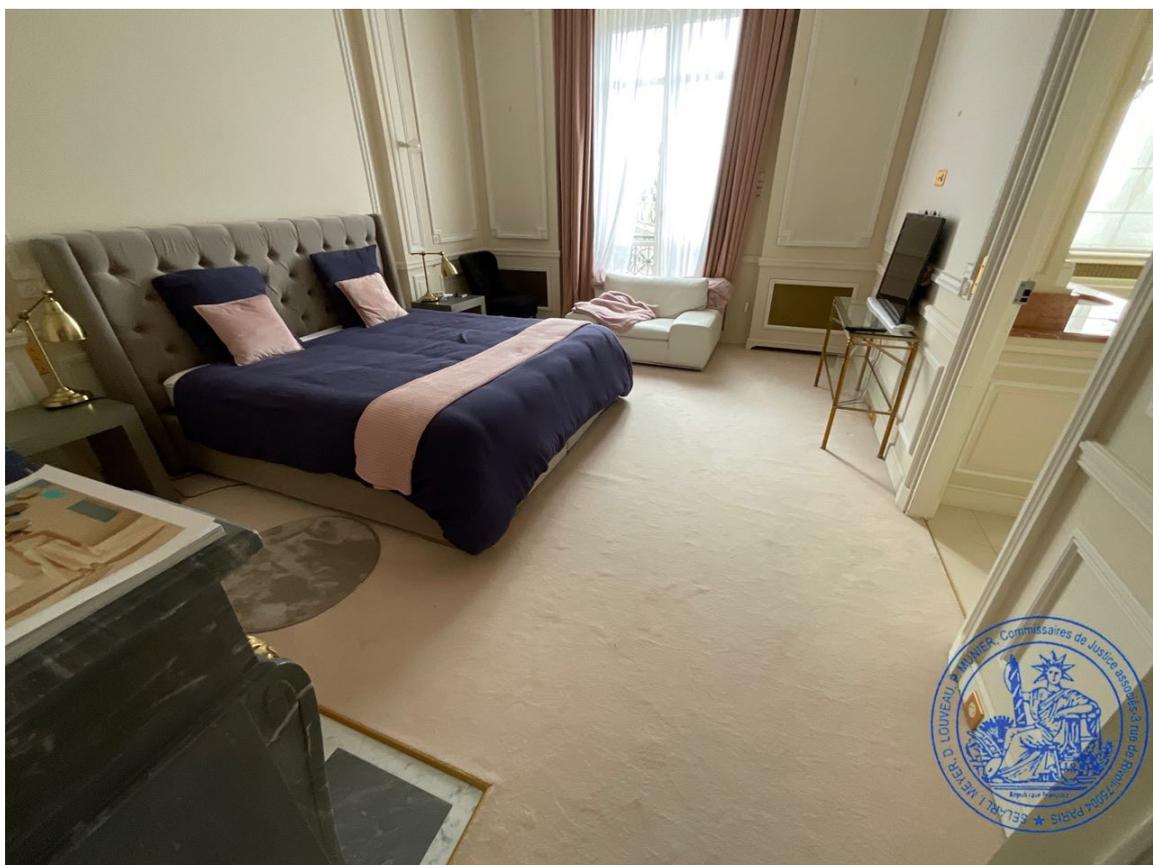
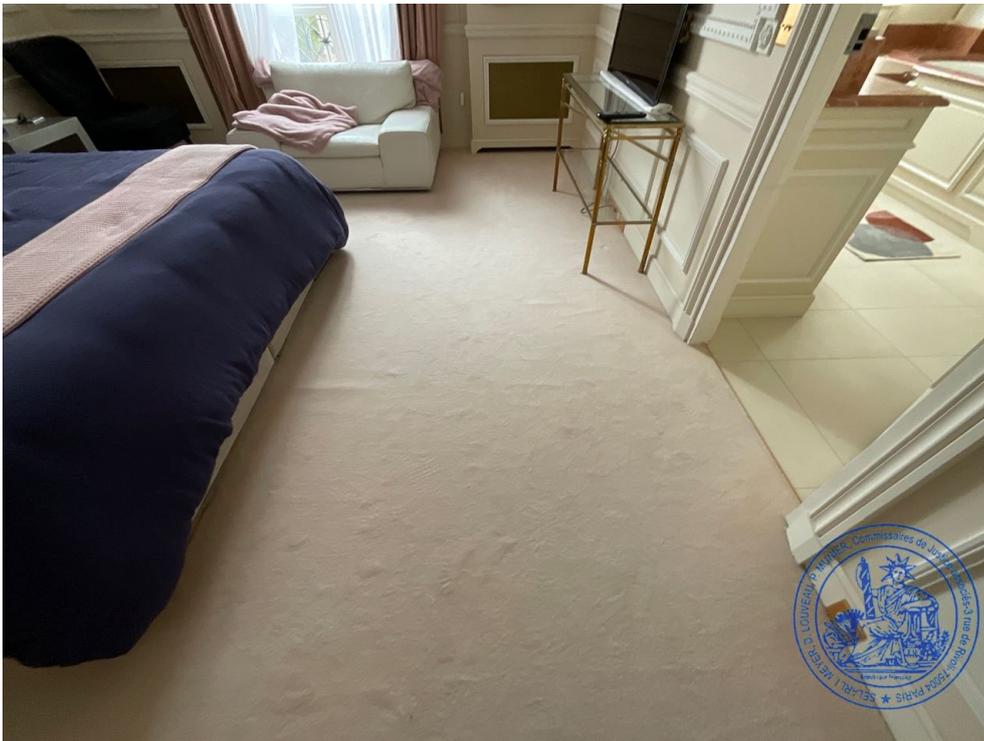
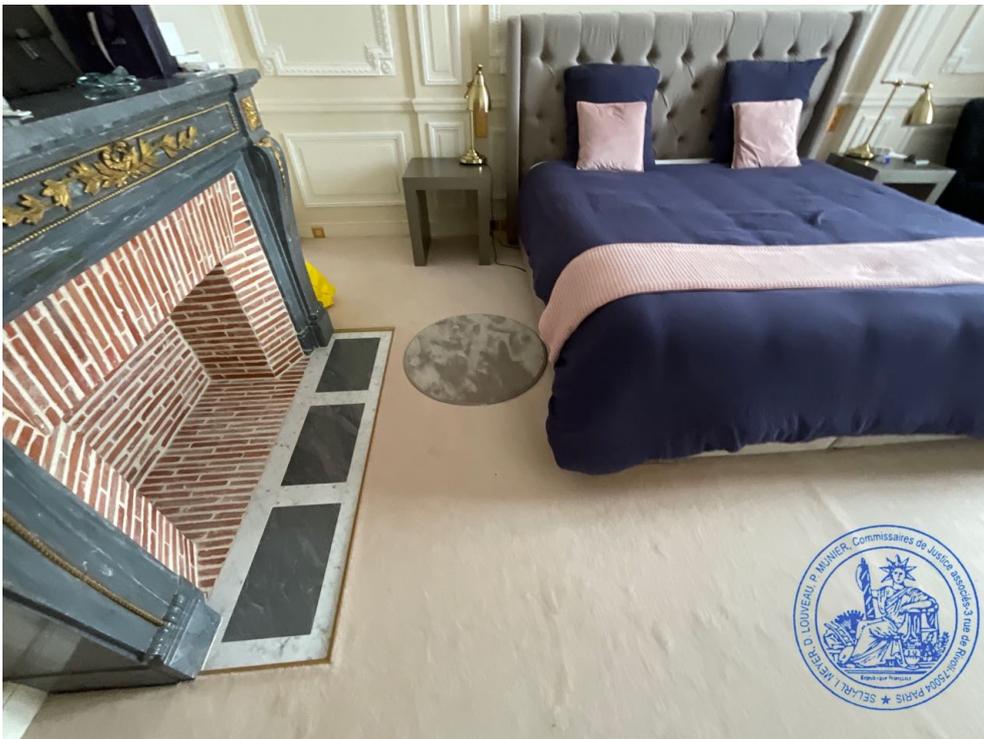
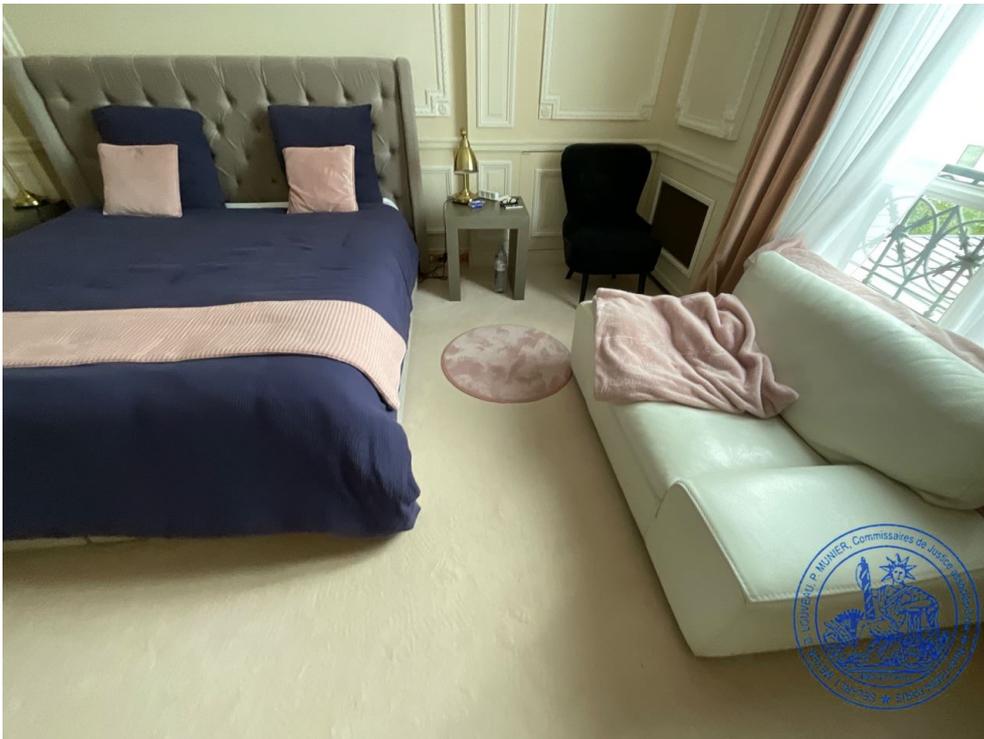
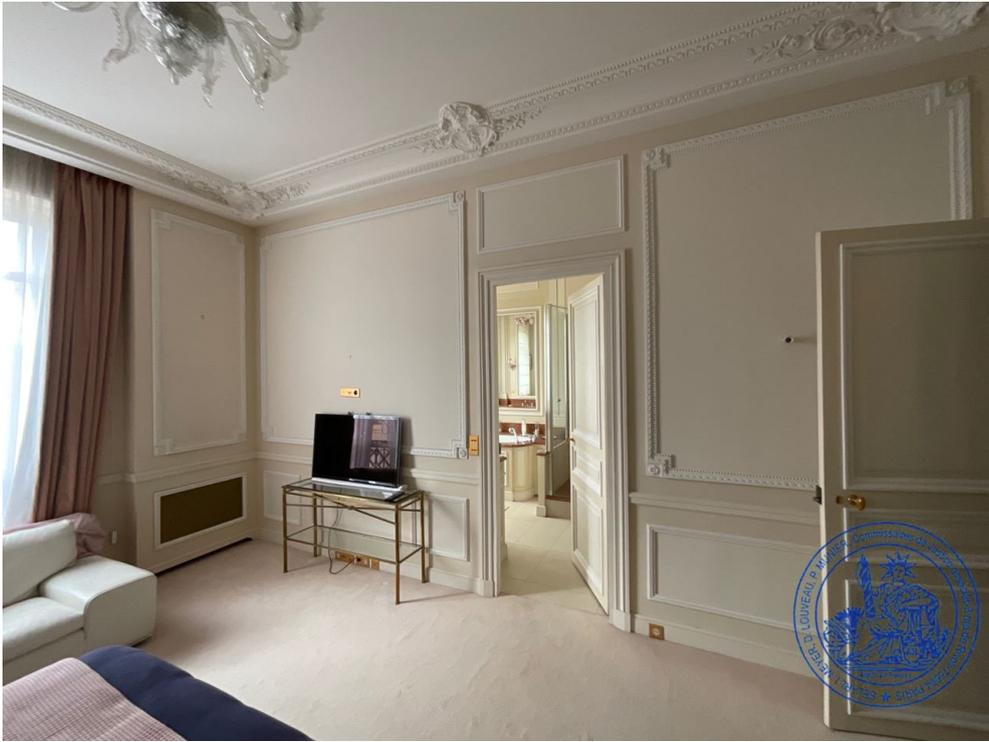
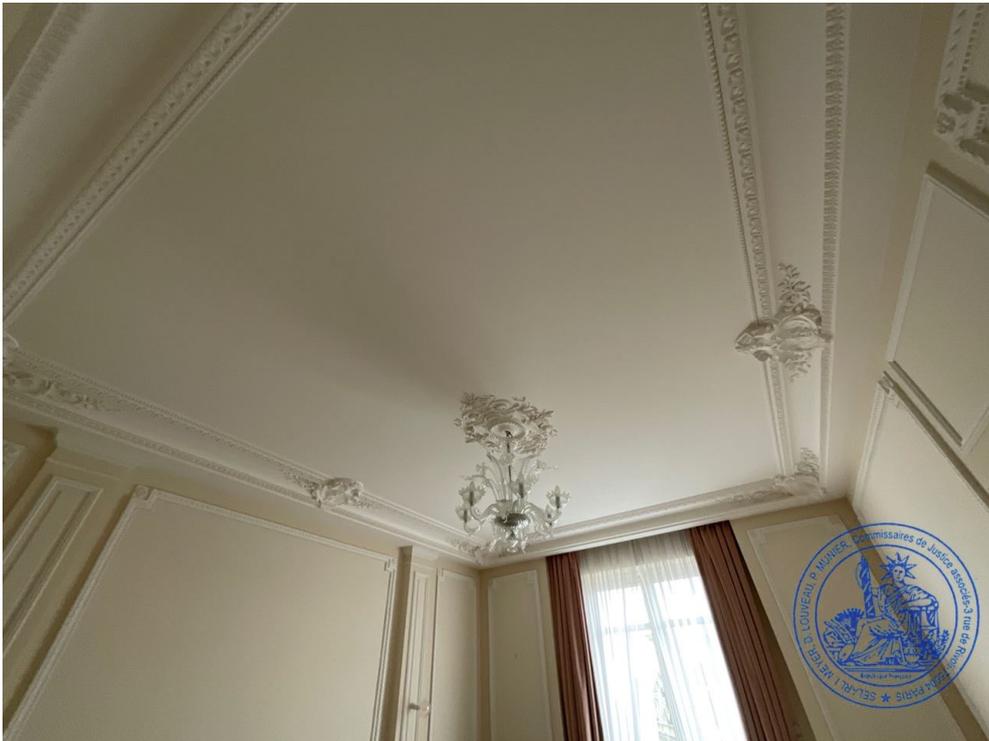
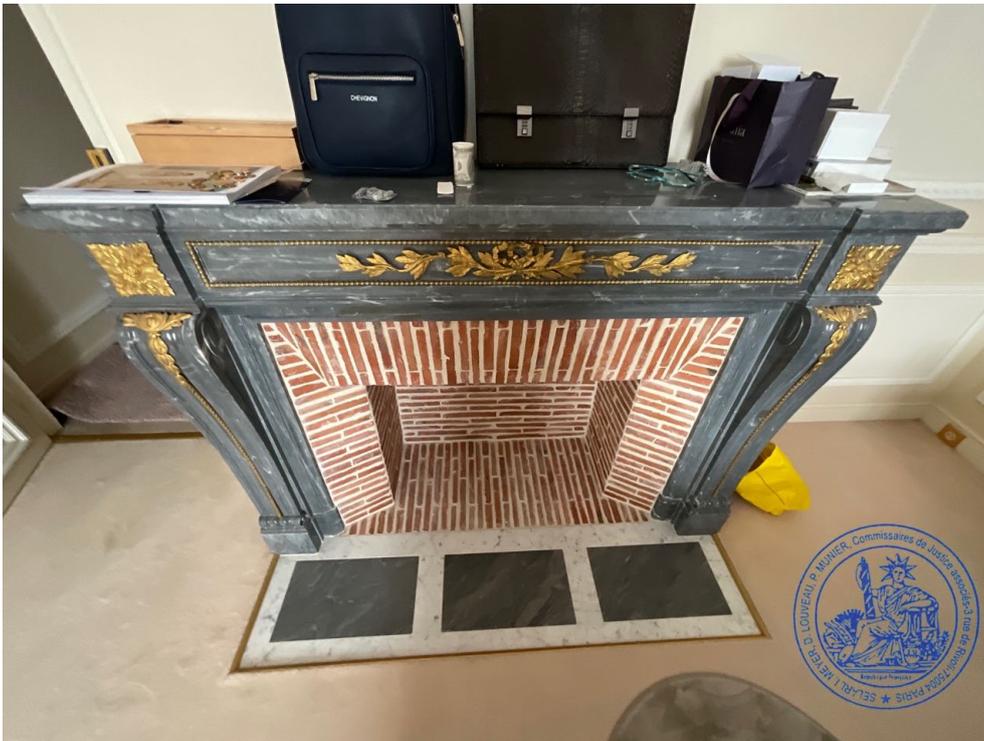
Les murs sont recouverts d'une peinture en assez bon état, excepté quelques traces sur le mur droit en partie basse ainsi que des microfissures en périphérie de la fenêtre.

- Des appliques murales
- Un lustre au plafond
- Une cheminée en marbre et briques
