PROCES VERBAL DE DESCRIPTION

Syndicat des copropriétaires de l'immeuble sis 51-55 avenue Montaigne, 10-10 bis, rue Marignan à PARIS (75008), représenté par son syndic en exercice le Cabinet CAZALIERES, SAS, immatriculée au RCS de PARIS sous le numéro 320 407 356, dont le siège social est sis 12, rue Eugène Flachat à PARIS (75017), représenté par ses dirigeants légaux y domiciliés

Me suis transportée ce jour au 51-55, avenue Montaigne à PARIS (75008), à 14 heures 30 minutes,

Il s'agit de l'appartement situé dans l'immeuble D numéro 8-9, au 4^{ème} étage à droite de l'ascenseur. La façade est en très bon état général. Les parties communes sont très bien entretenues. Il s'agit d'un immeuble de six étages, doté d'un ascenseur.

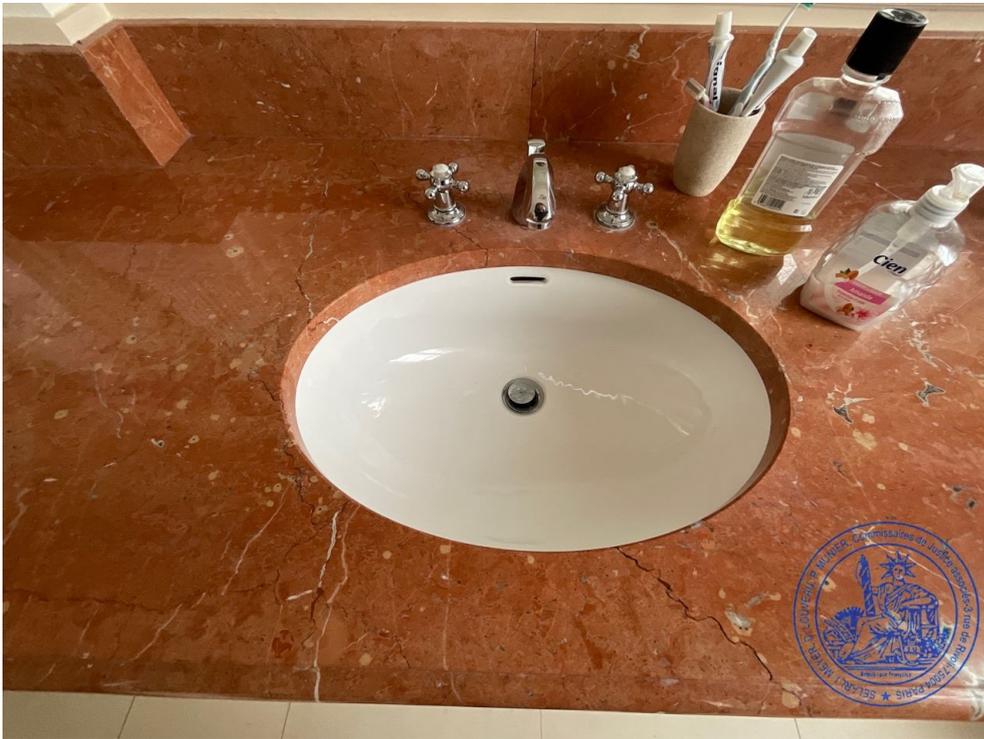
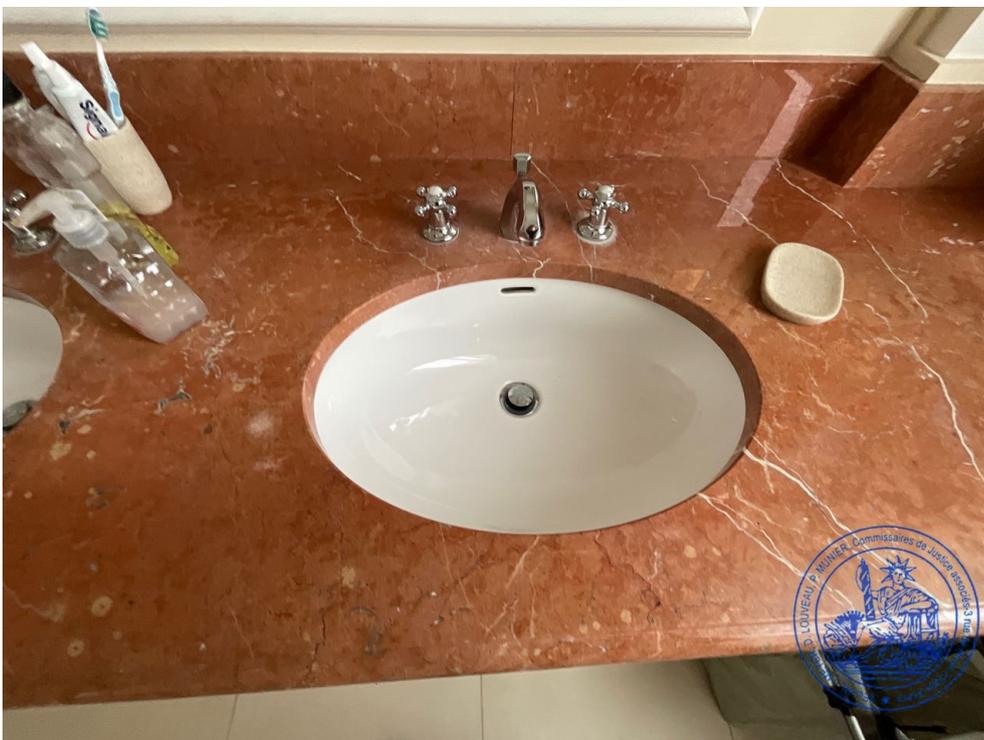
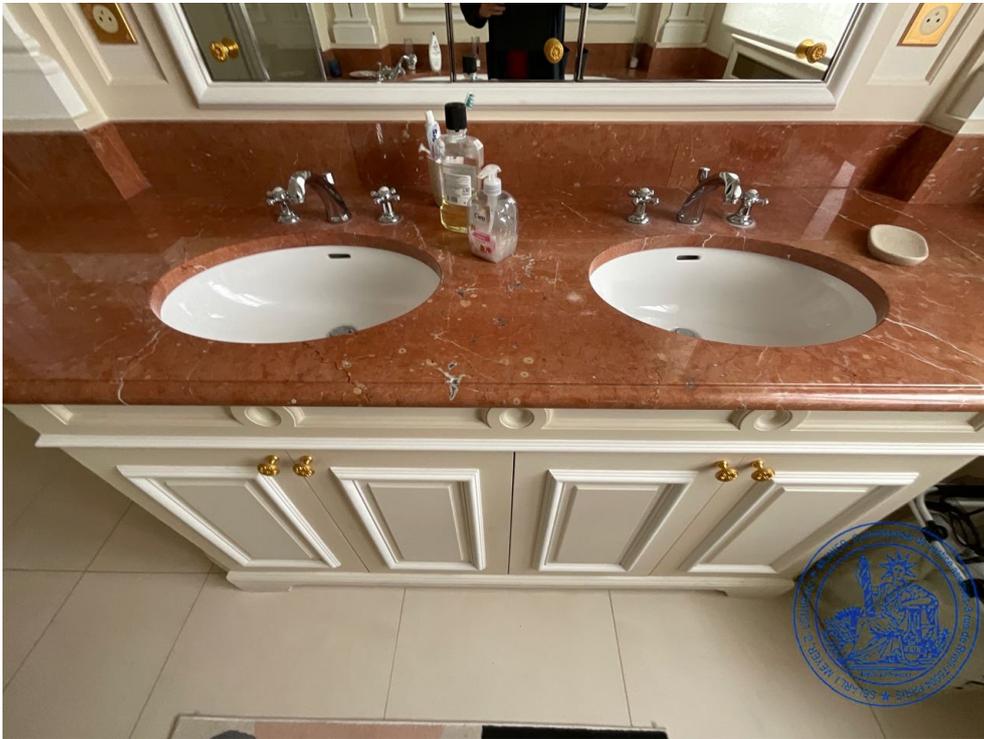
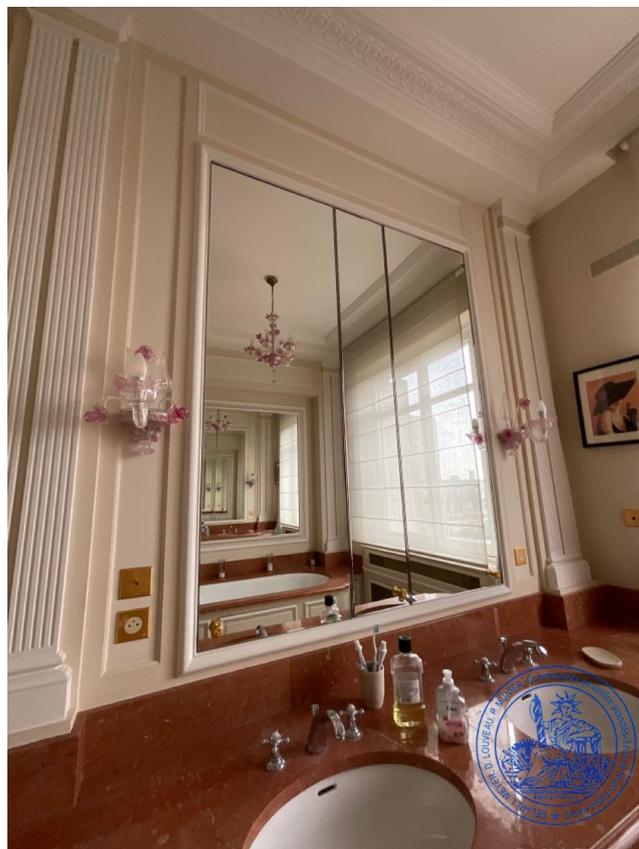
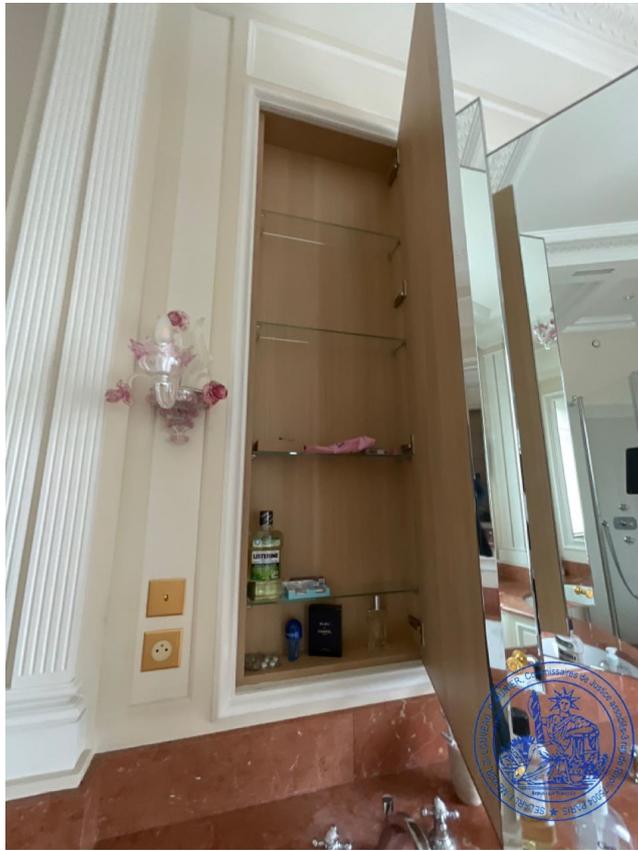
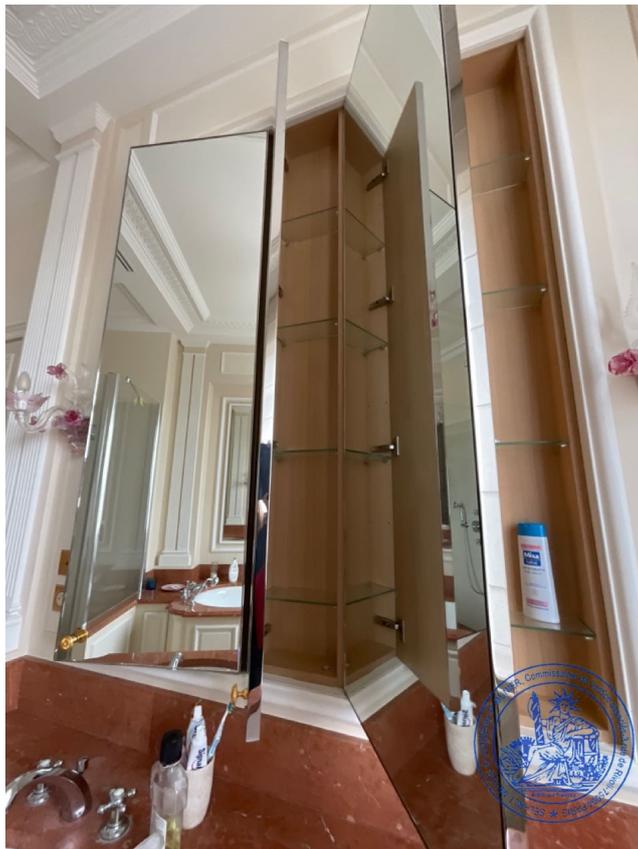
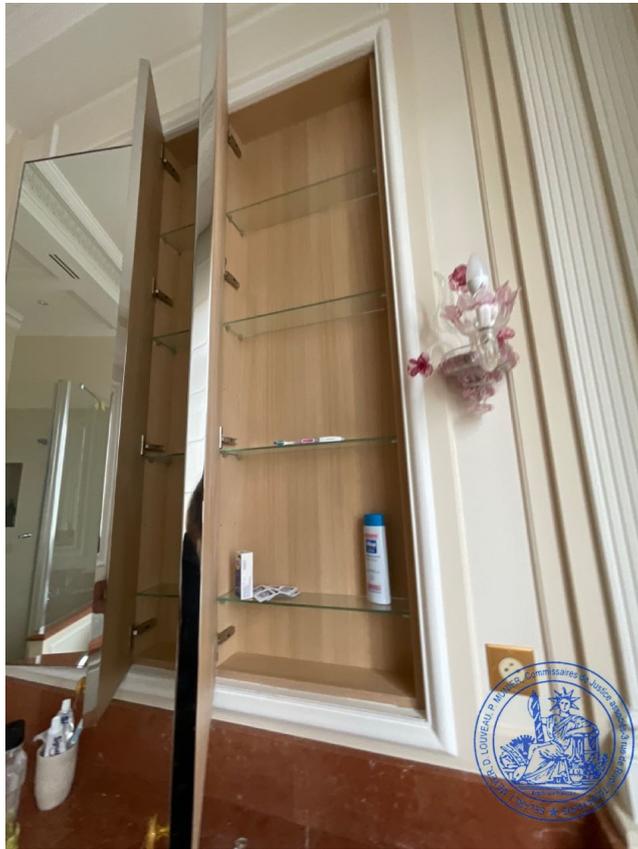
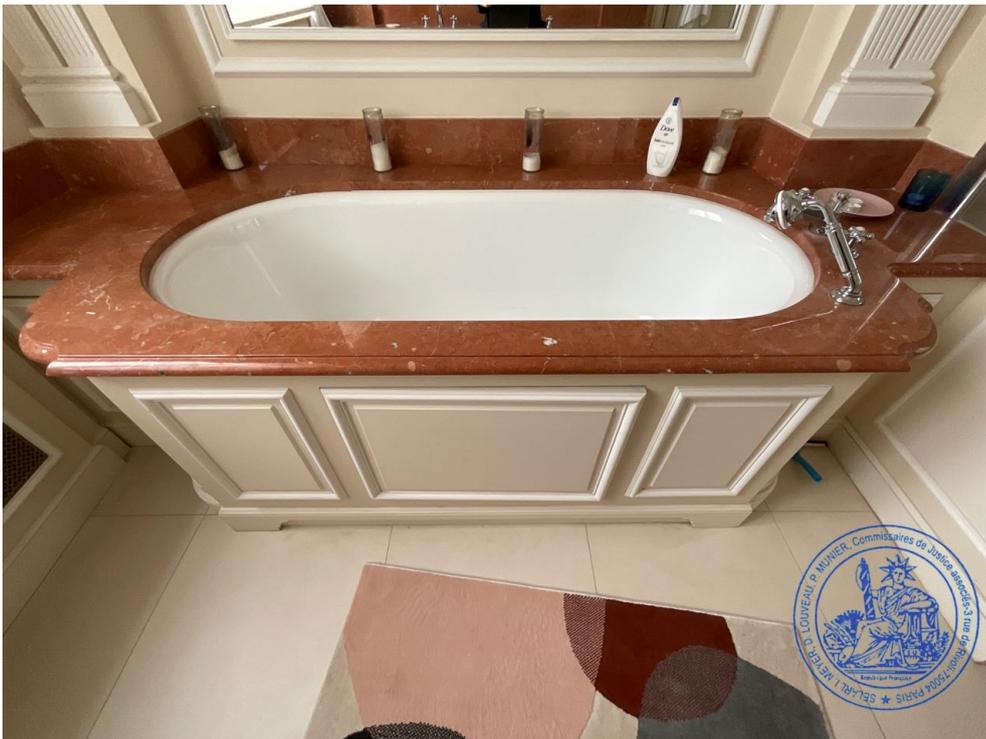
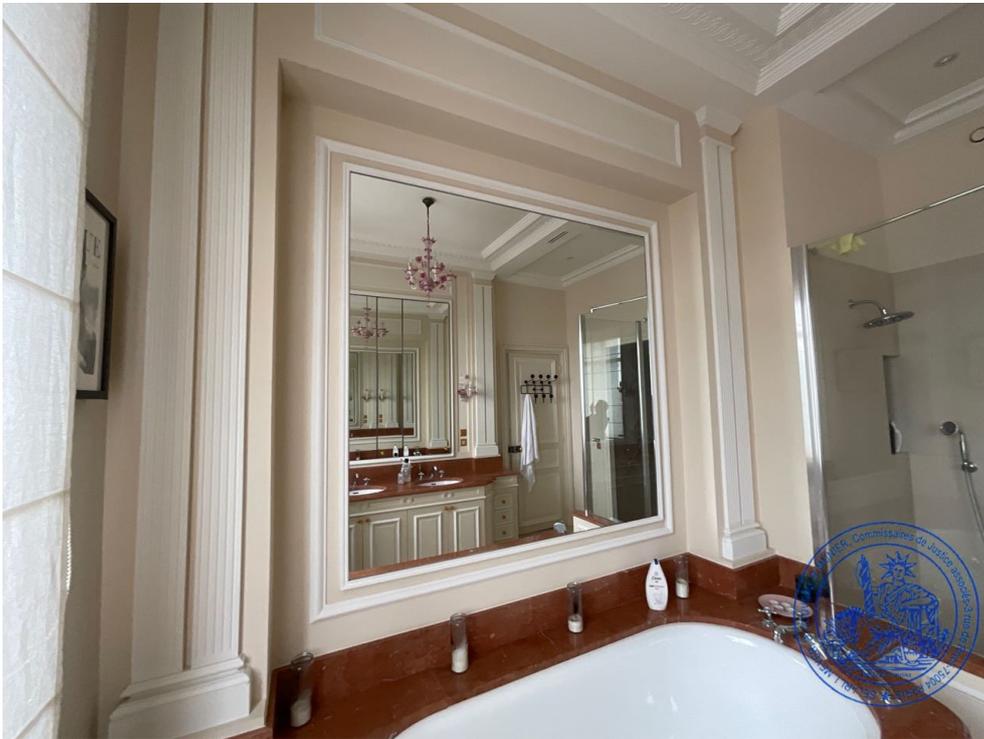
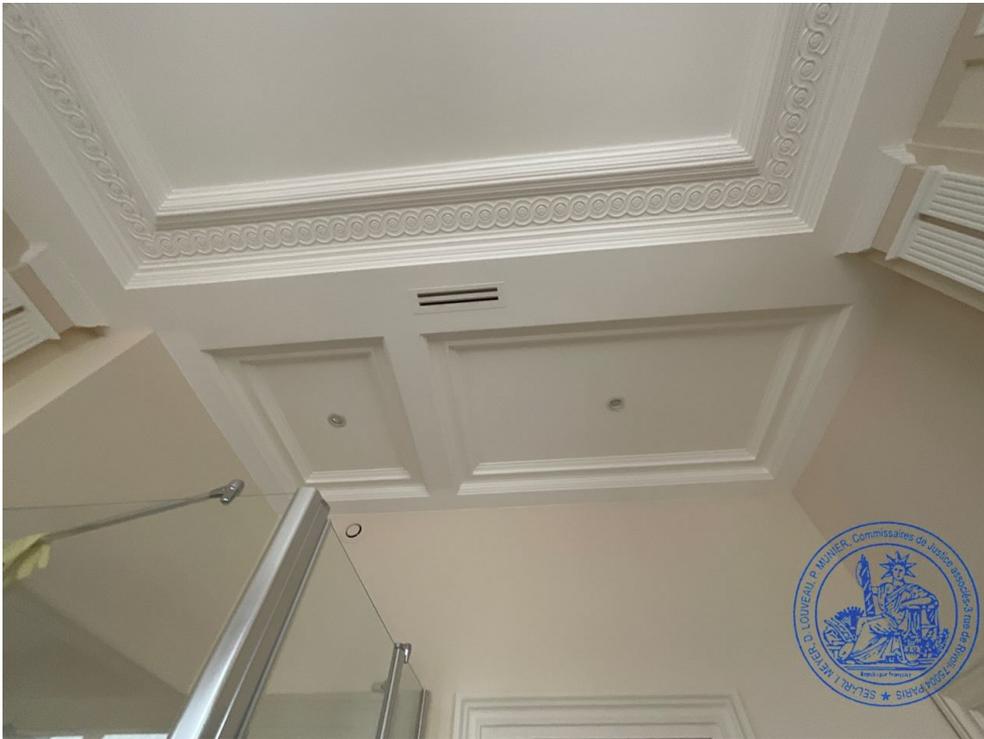
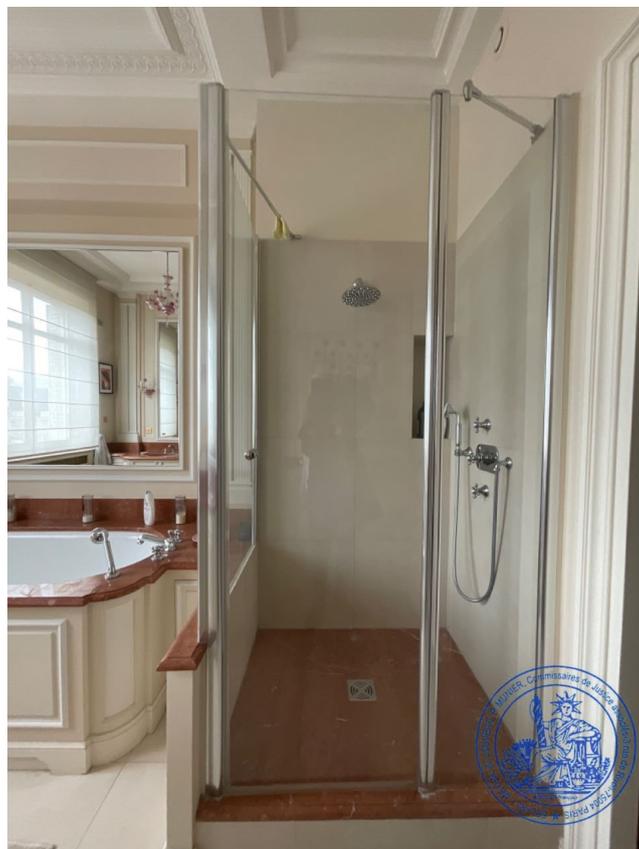
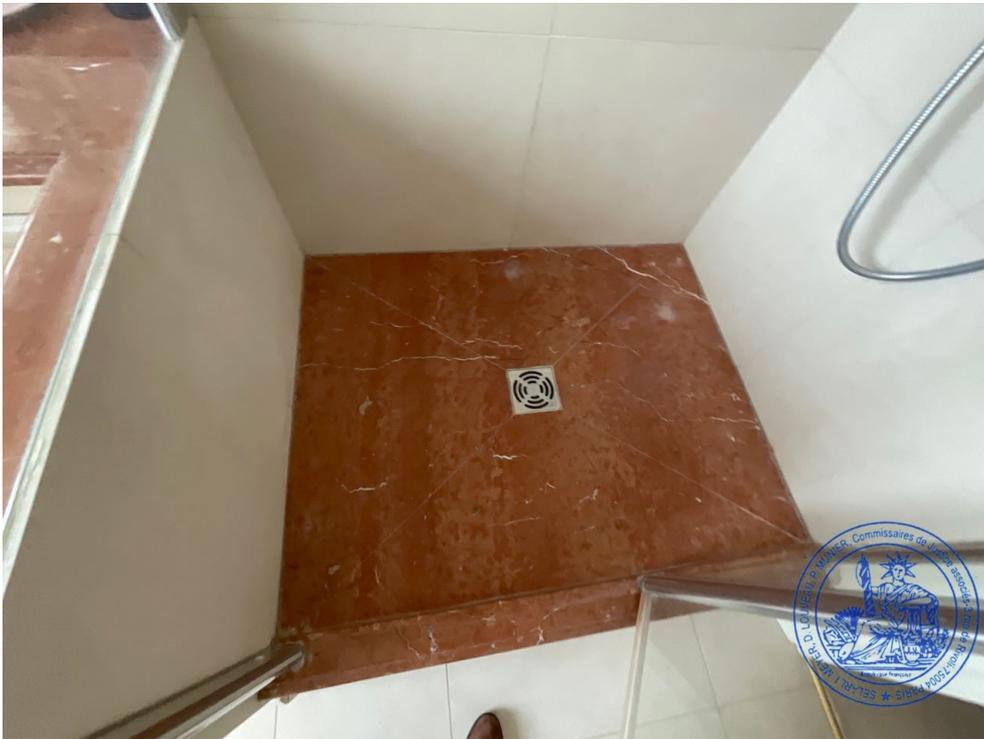
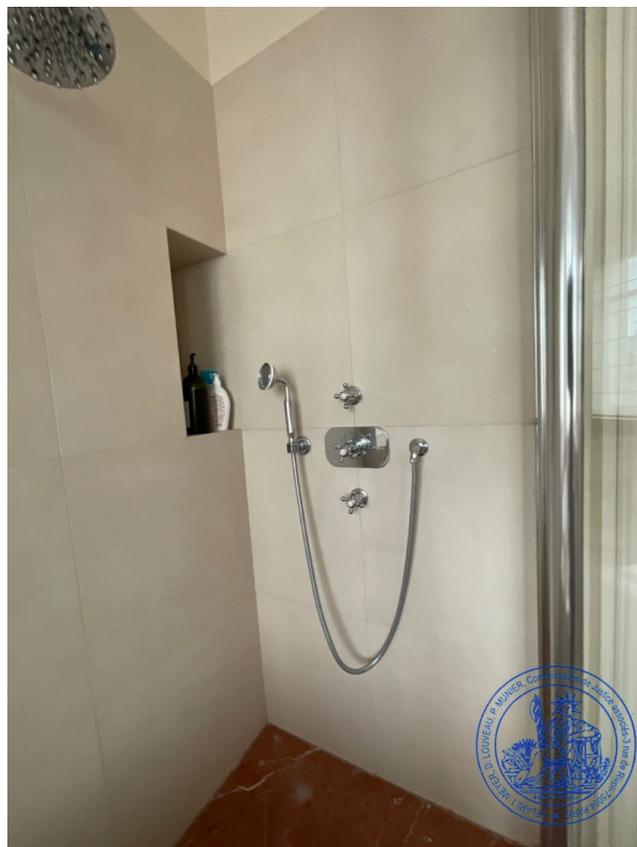
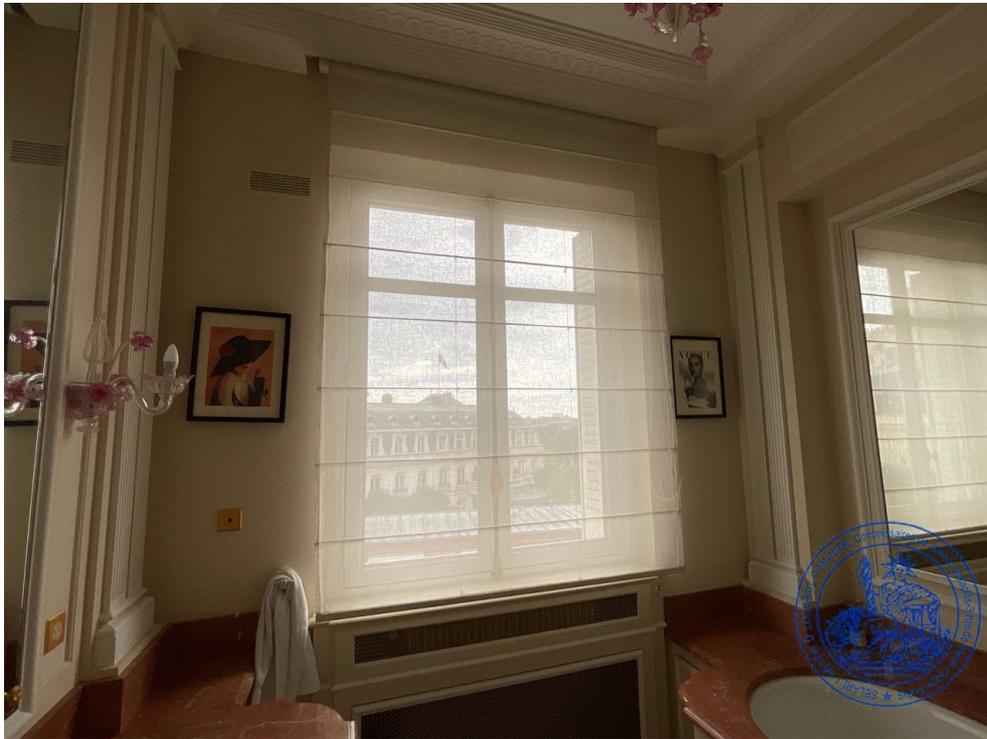
SALLE DE BAINS ATTENANTE A LA CHAMBRE 2 :

La porte d'accès est recouverte d'une peinture en état d'usage sur les deux faces.

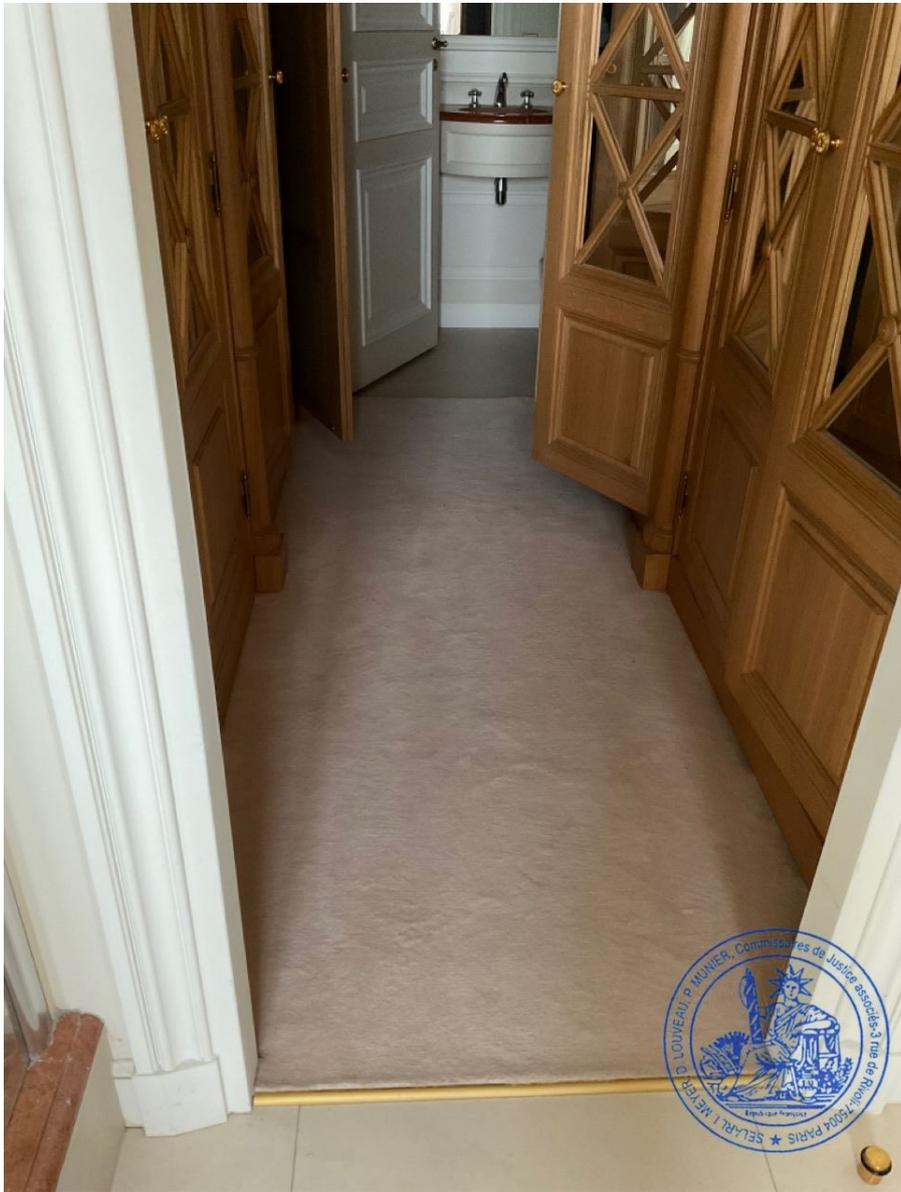
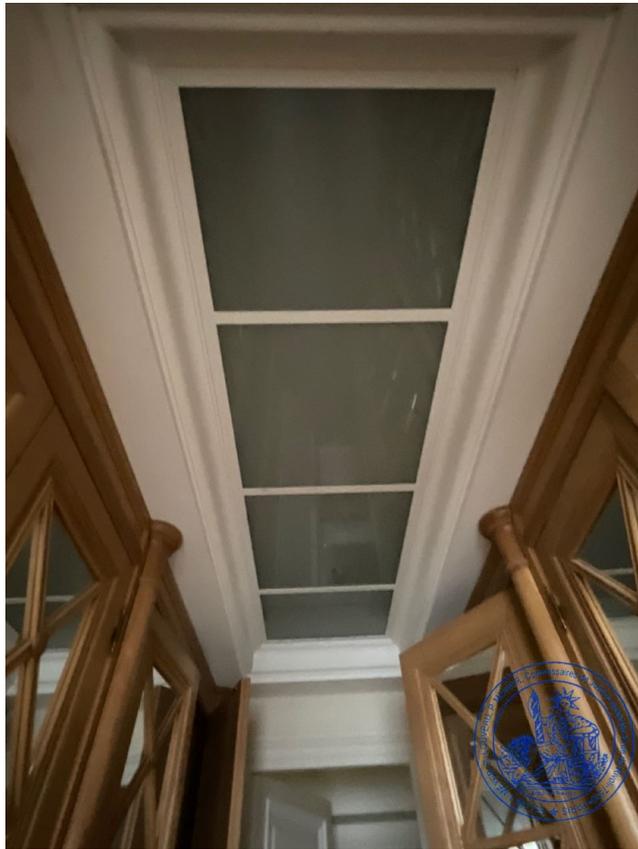
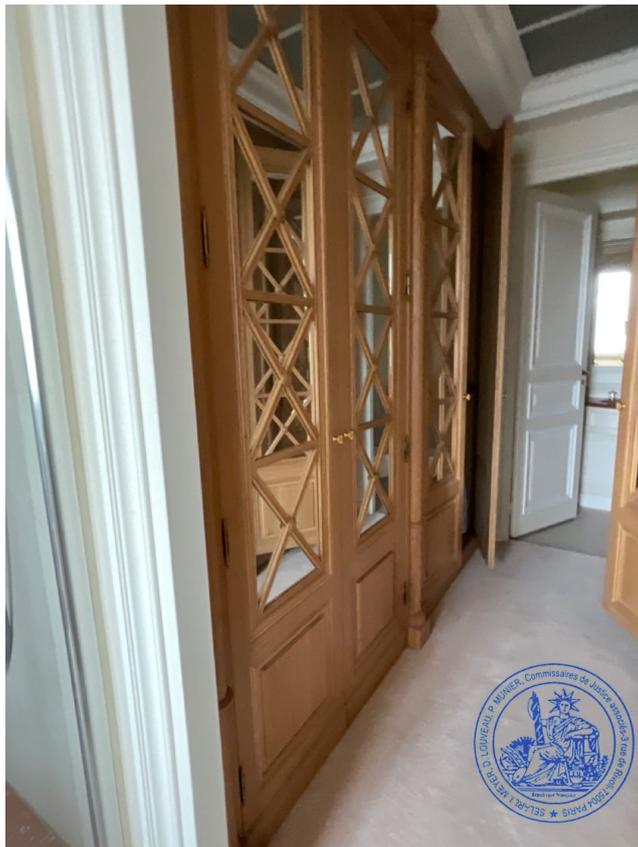
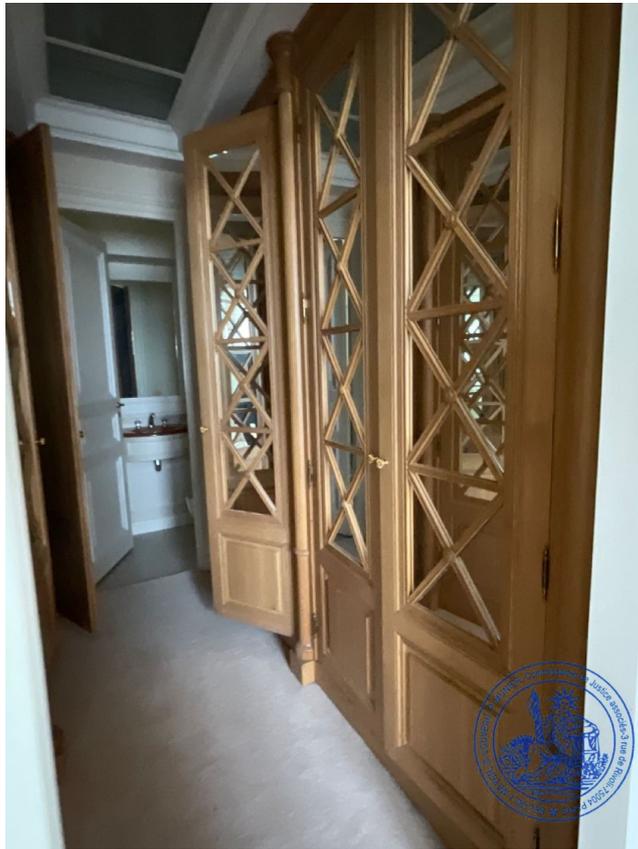
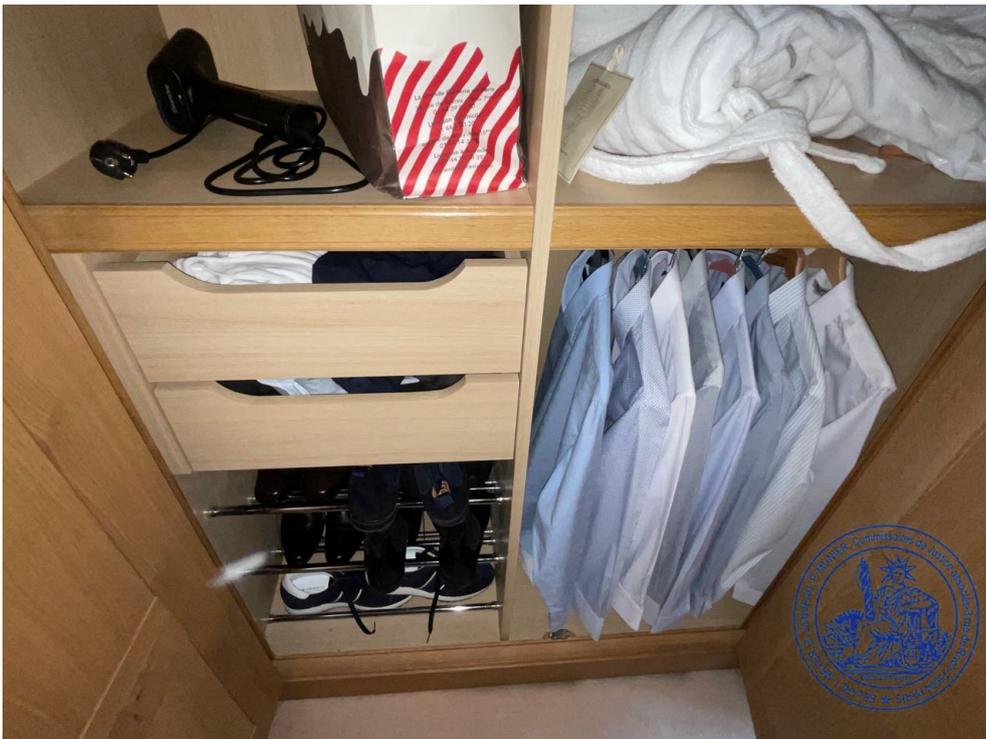
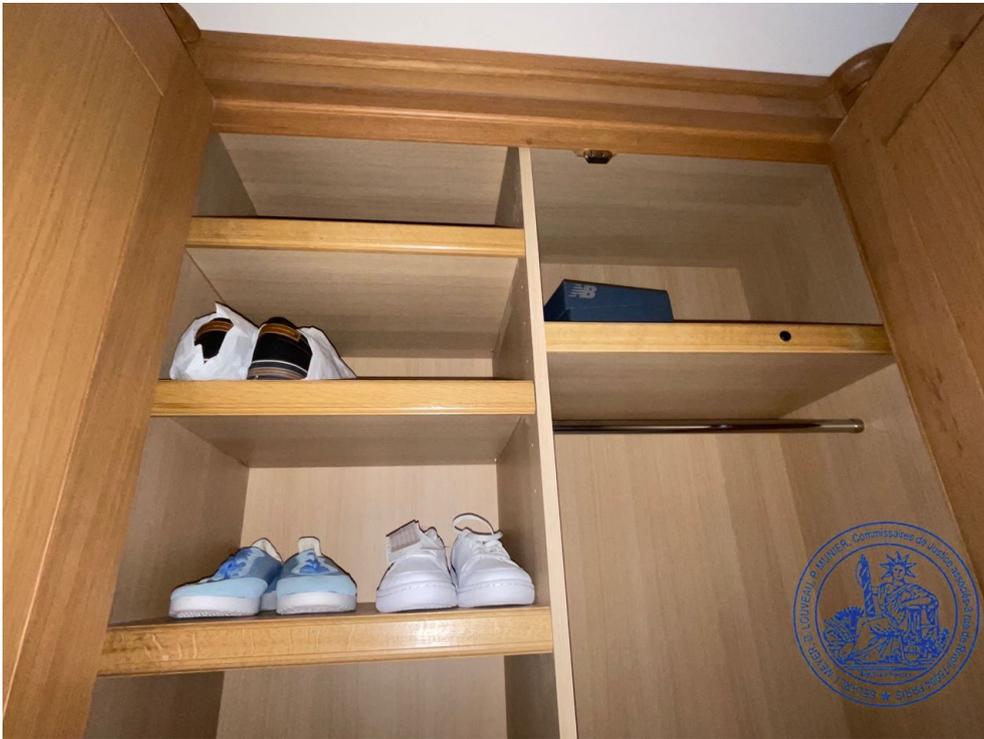
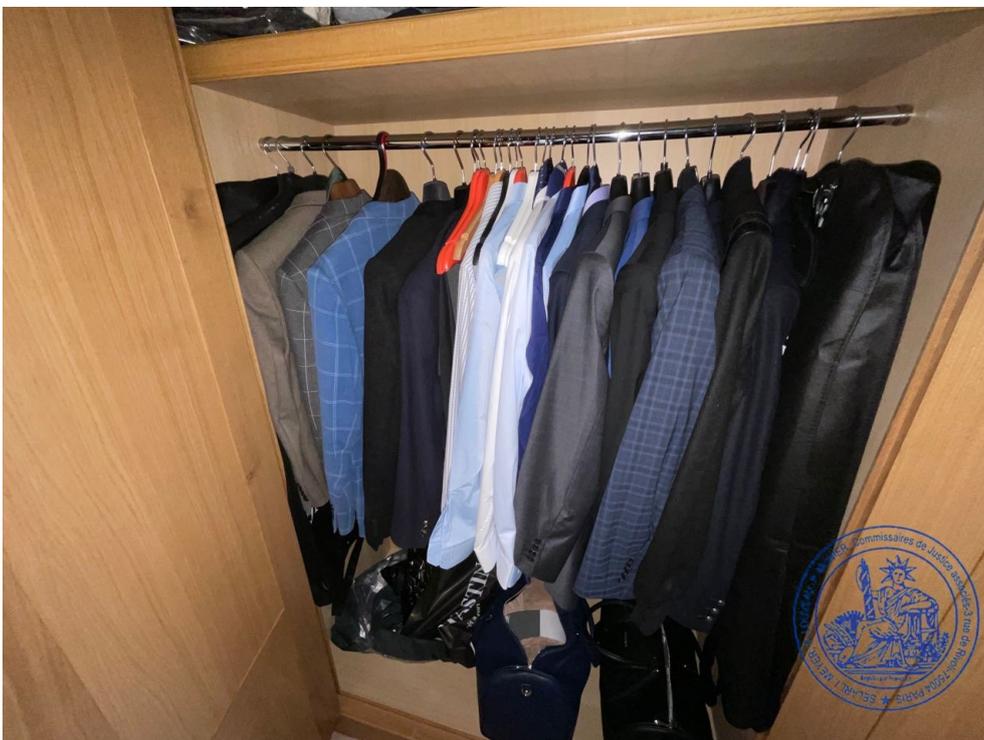
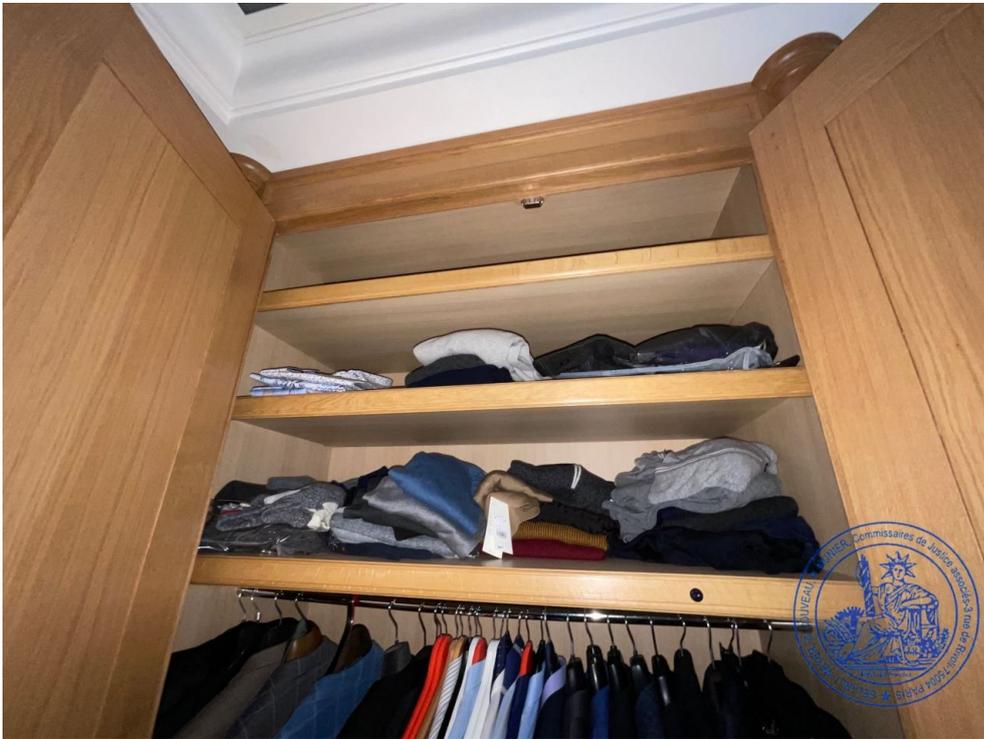
DRESSING ATTENANT A LA SALLE DE BAINS DE LA CHAMBRE 2 :

La porte d'accès est recouverte d'une peinture en bon état sur les deux faces.

A l'intérieur de ces placards, présence d'étagères, de tiroirs, de tringles, de range-chaussures.

Le plafond est recouvert d'une peinture en bon état général. IL comporte quatre dalles lumineuses.

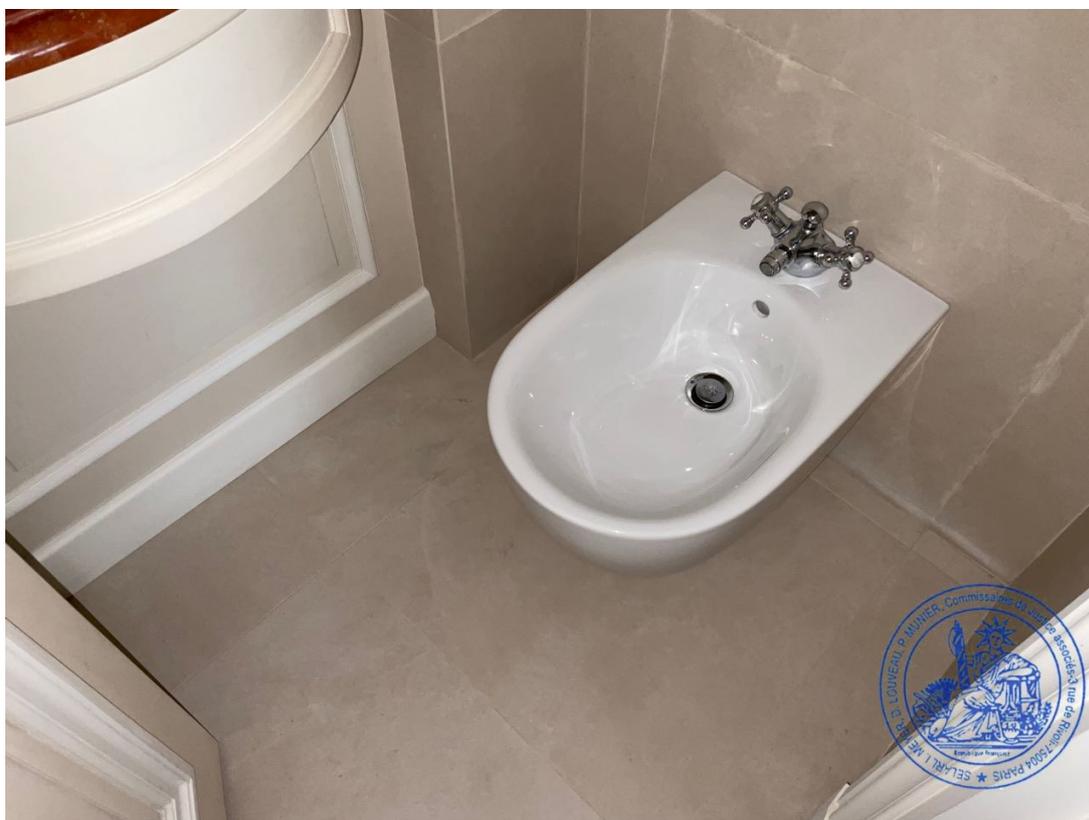
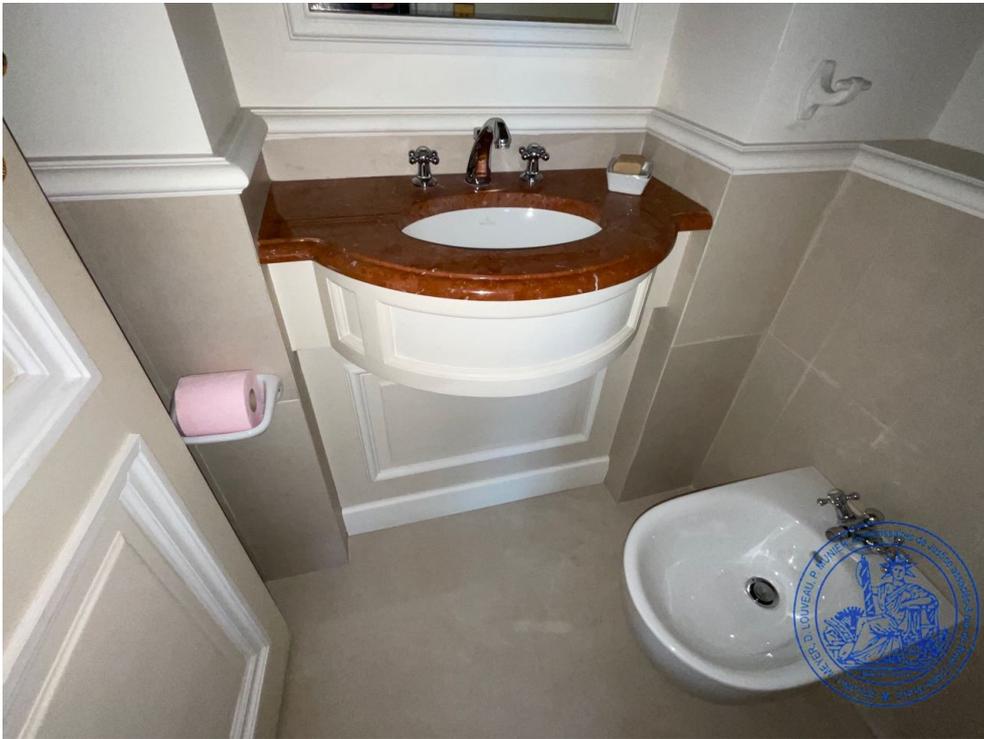
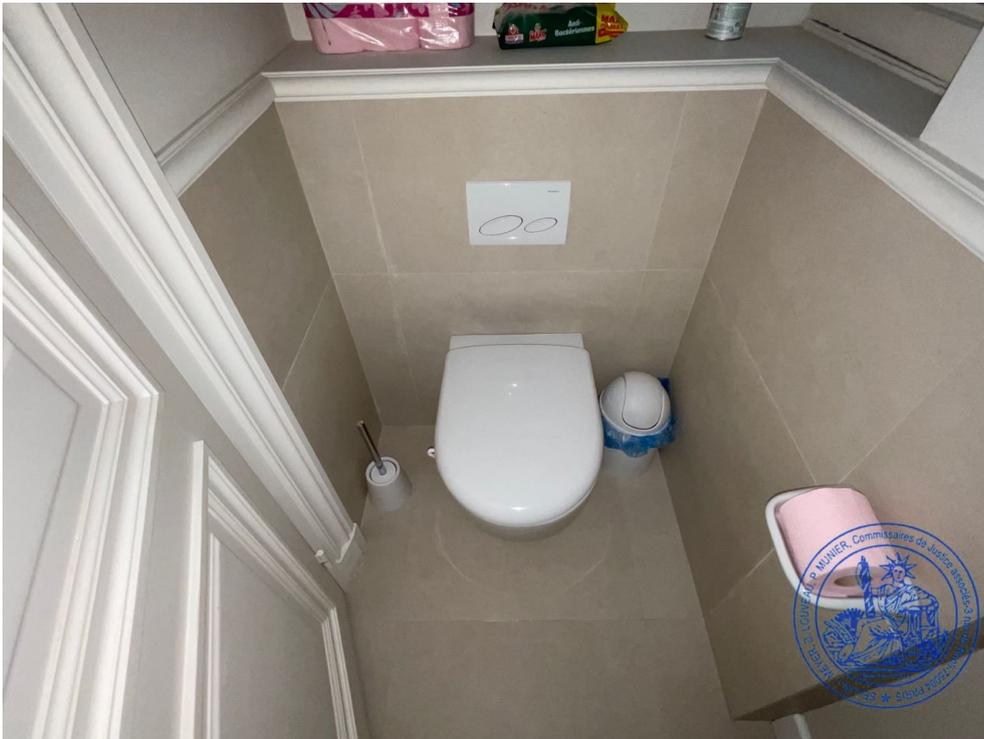
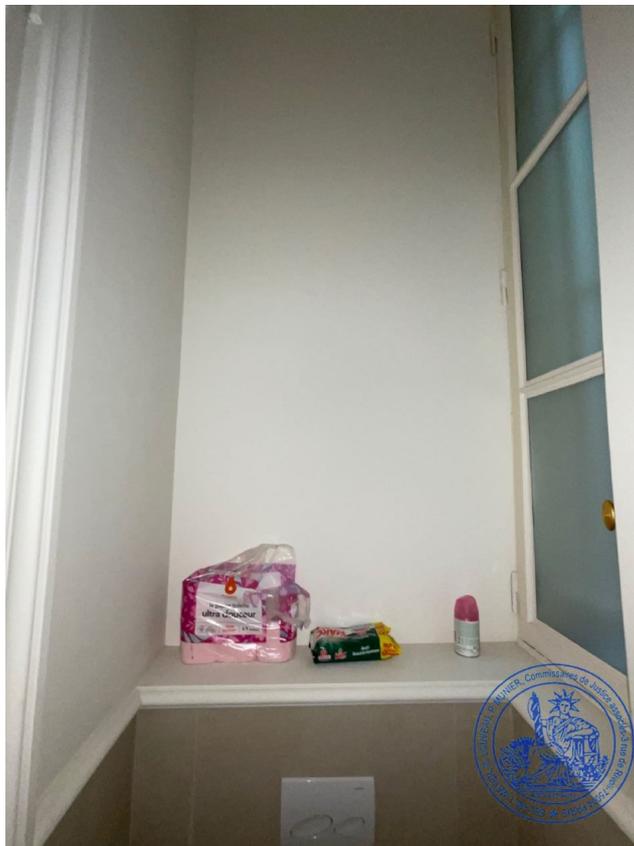
W.C ATTENANT AU DRESSING :

La porte d'accès est recouverte d'une peinture en bon état sur les deux faces.

- Une vasque en marbre surmontée d'une robinetterie de type mélangeur
- Spots intégrés
- Un miroir
- Une cuvette de W.C. à l'anglaise avec abattant et couvercle
- Un bidet

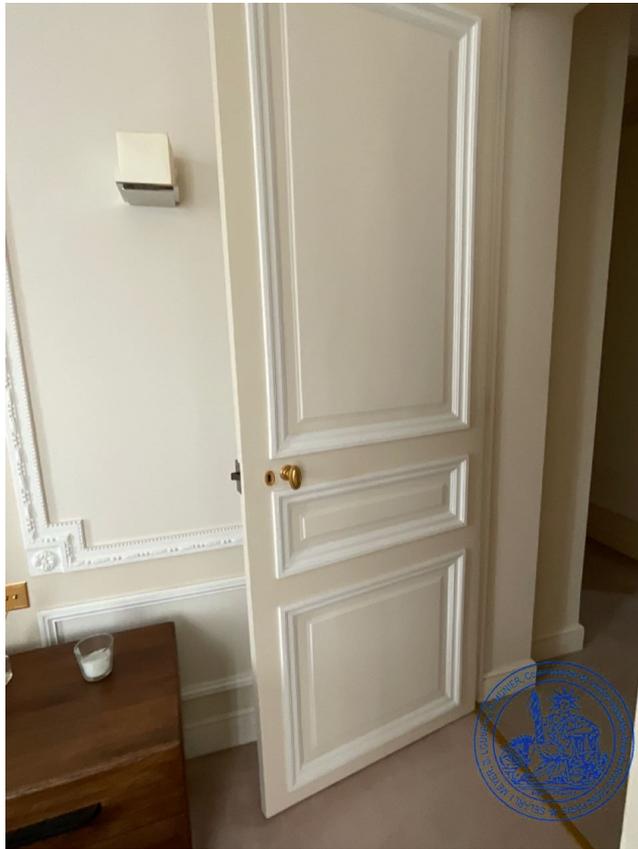
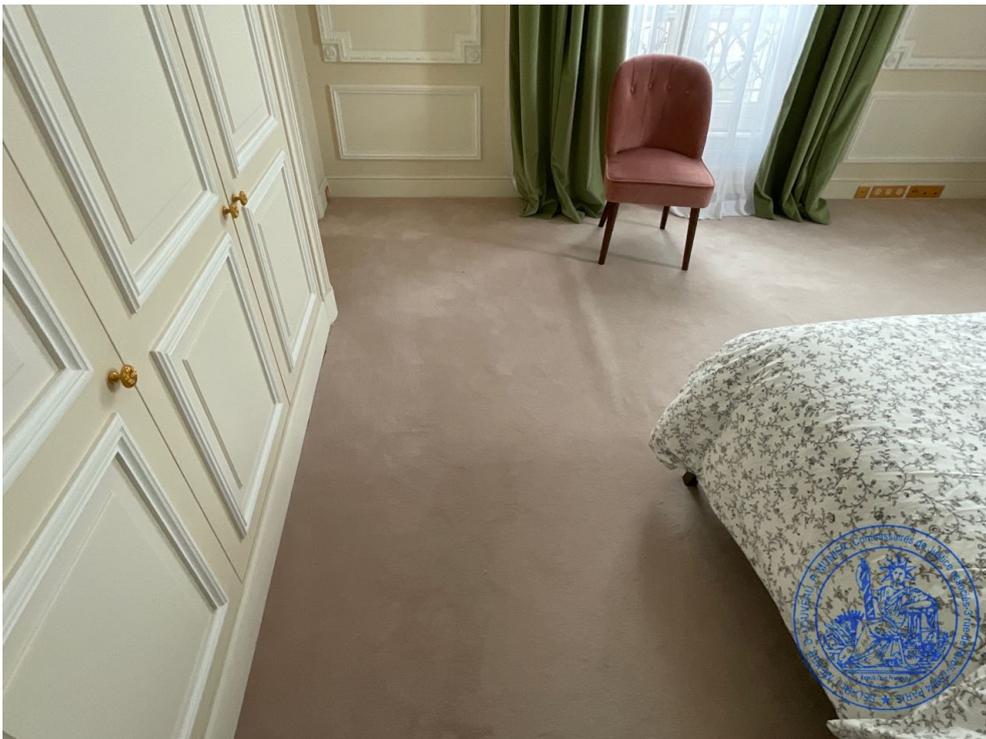
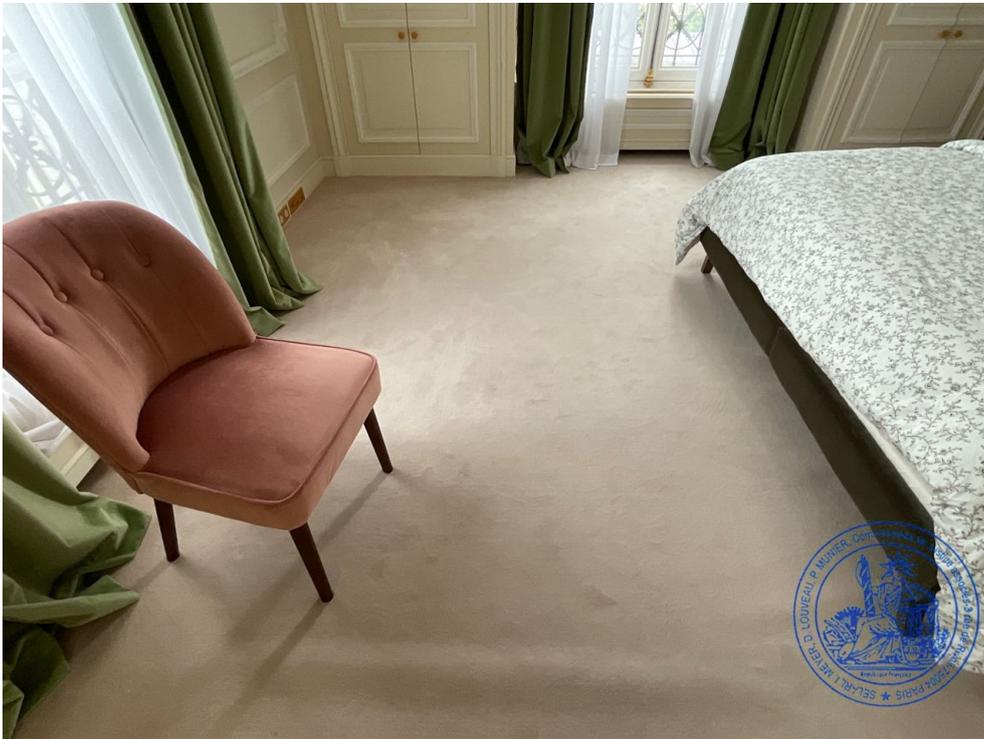
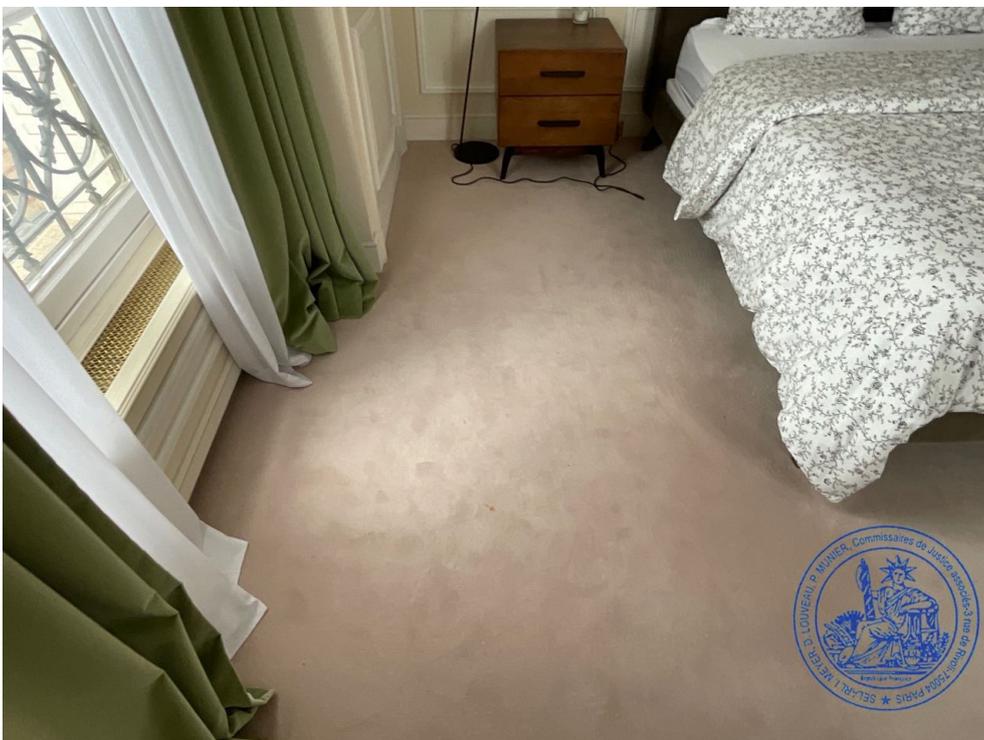
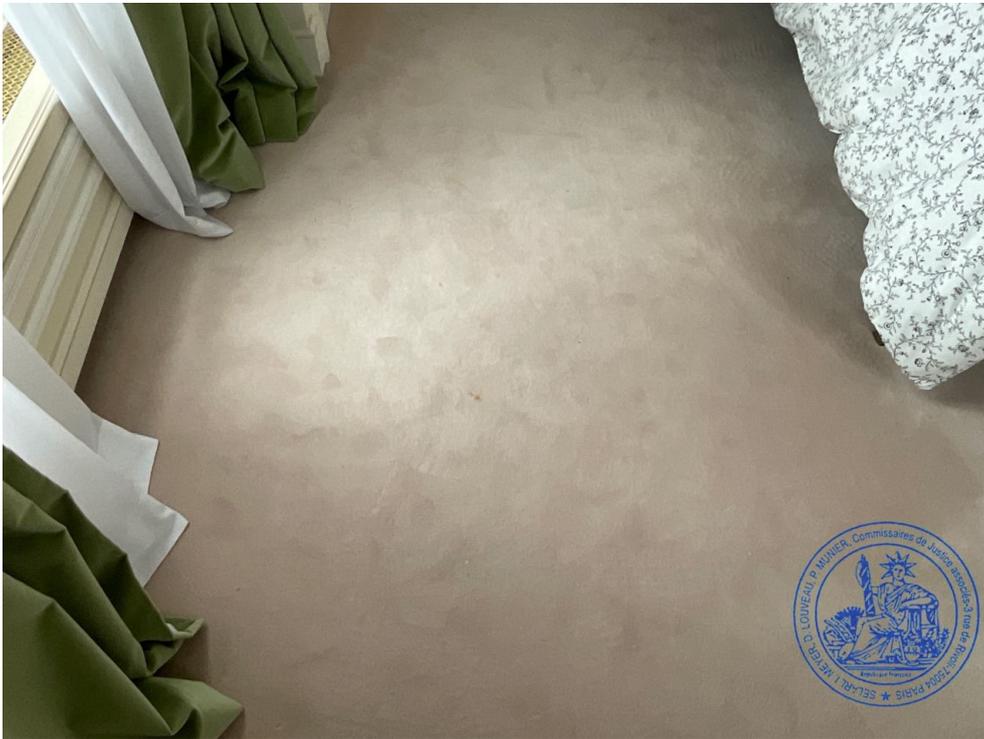
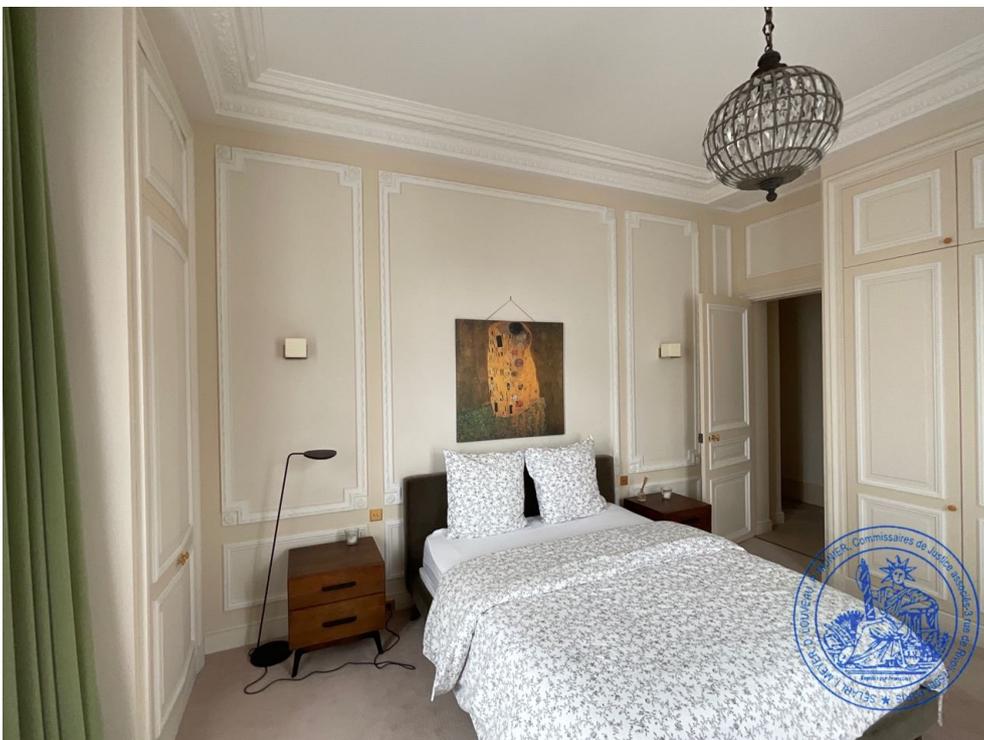
CHAMBRE 3, située à droite au fond du couloir :

La porte d'accès est recouverte d'une peinture en bon état sur les deux faces.

- Des appliques murales
- Un ensemble de placards aménagés dotés d'étagères, tringles et tiroirs
- deux radiateurs intégrés dans des caches
