PROCES VERBAL DE DESCRIPTION

Syndicat des copropriétaires de l'immeuble sis 51-55 avenue Montaigne, 10-10 bis, rue Marignan à PARIS (75008), représenté par son syndic en exercice le Cabinet CAZALIERES, SAS, immatriculée au RCS de PARIS sous le numéro 320 407 356, dont le siège social est sis 12, rue Eugène Flachat à PARIS (75017), représenté par ses dirigeants légaux y domiciliés

Me suis transportée ce jour au 51-55, avenue Montaigne à PARIS (75008), à 14 heures 30 minutes,

Il s'agit de l'appartement situé dans l'immeuble D numéro 8-9, au 4^{ème} étage à droite de l'ascenseur. La façade est en très bon état général. Les parties communes sont très bien entretenues. Il s'agit d'un immeuble de six étages, doté d'un ascenseur.

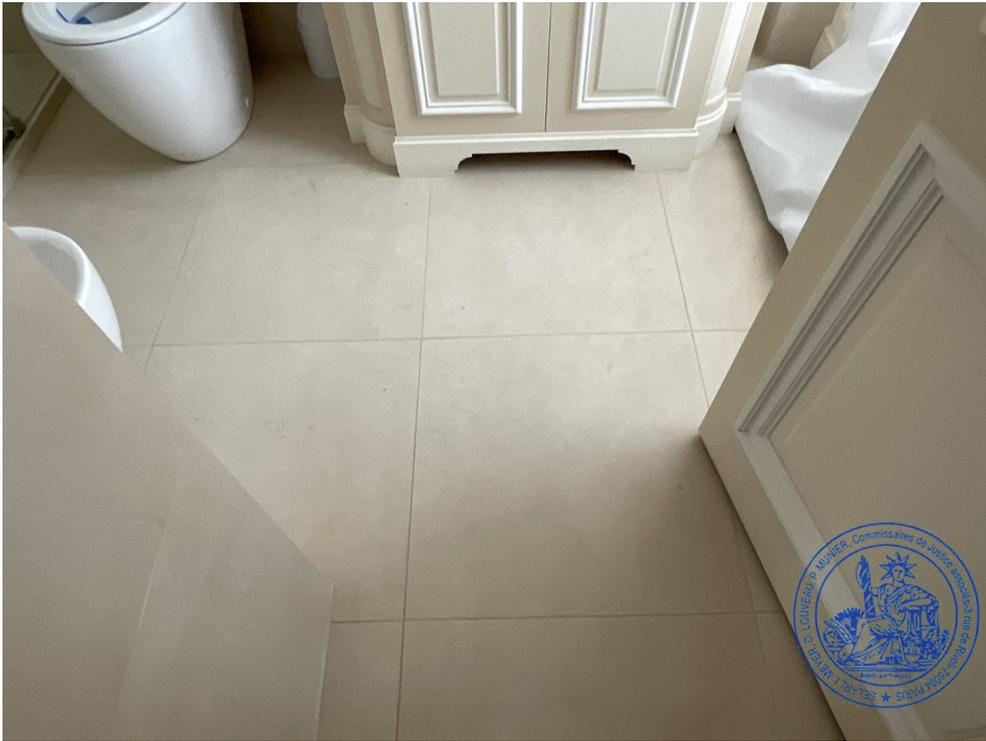
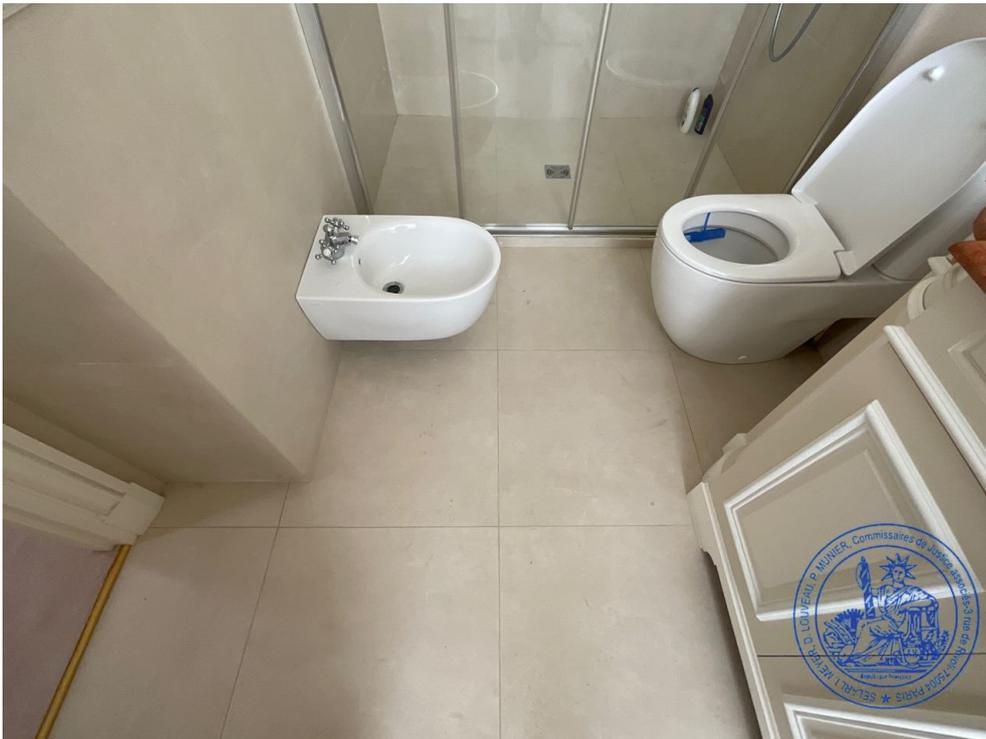
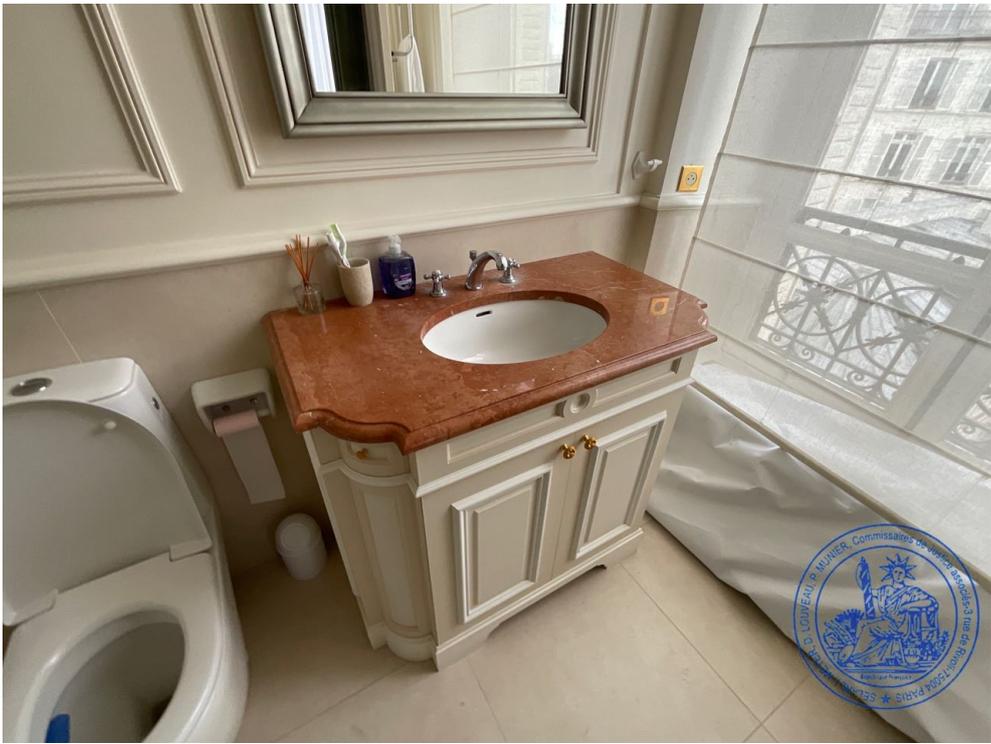
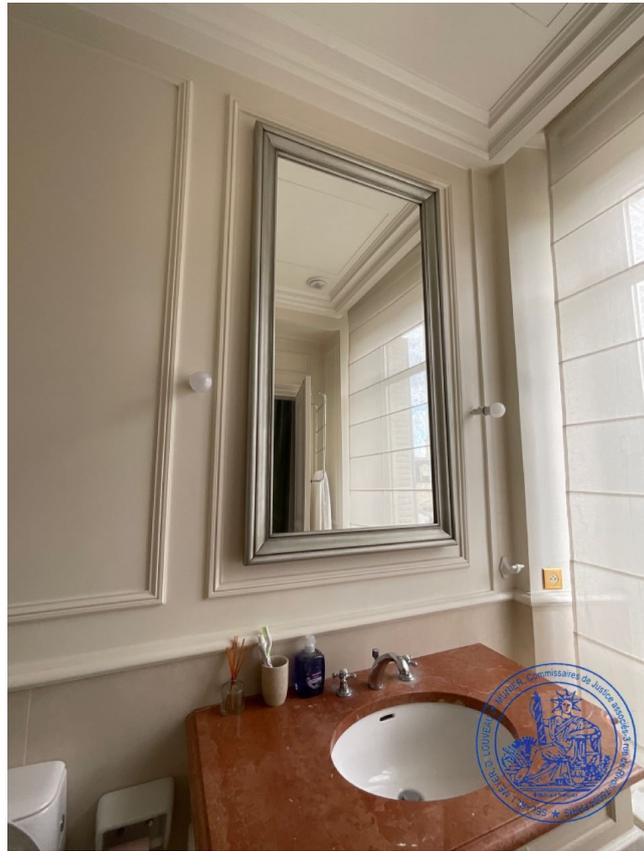
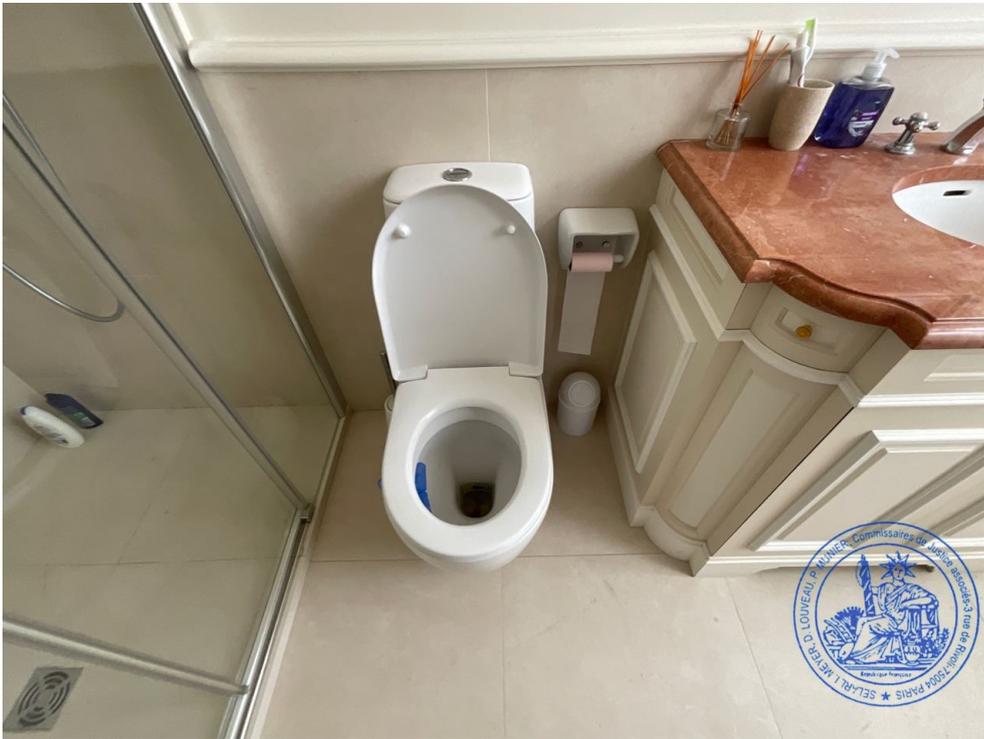
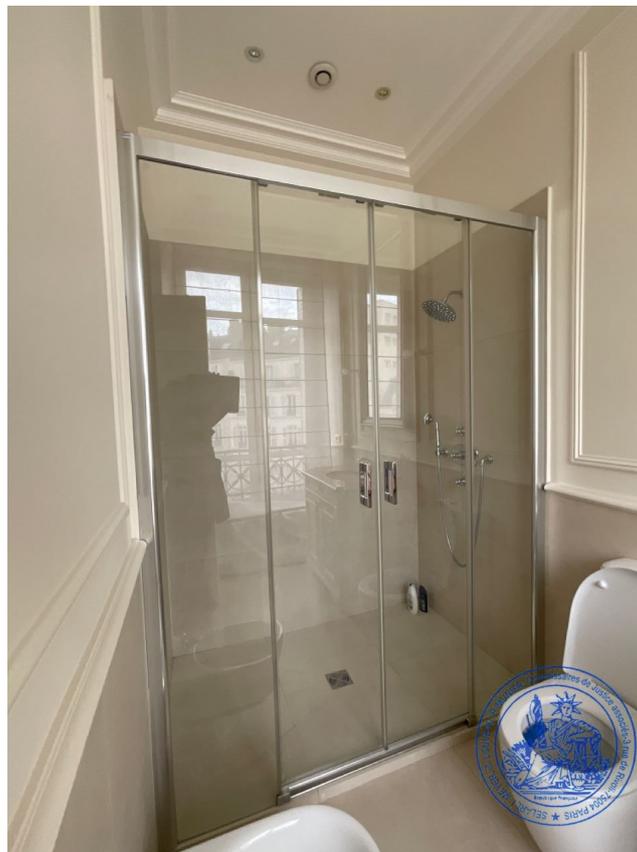
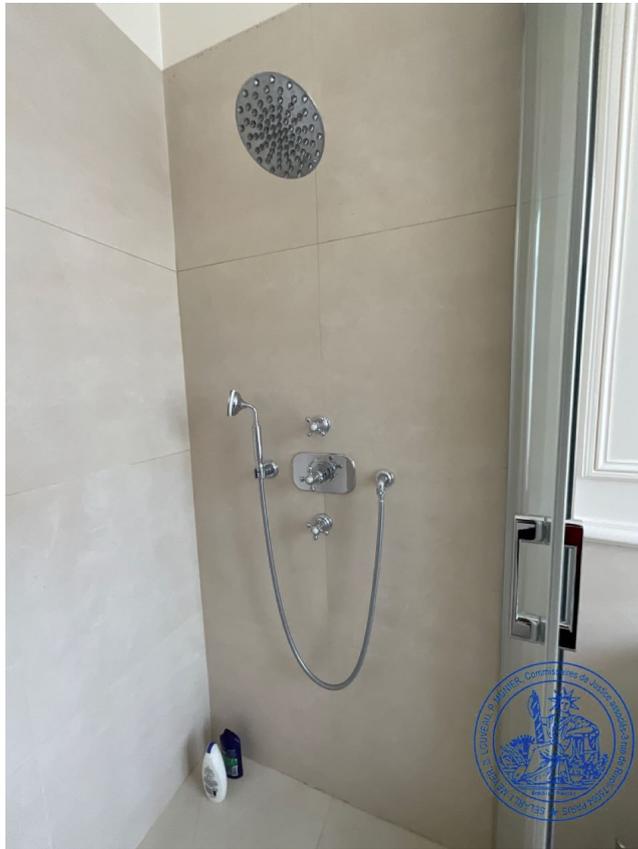
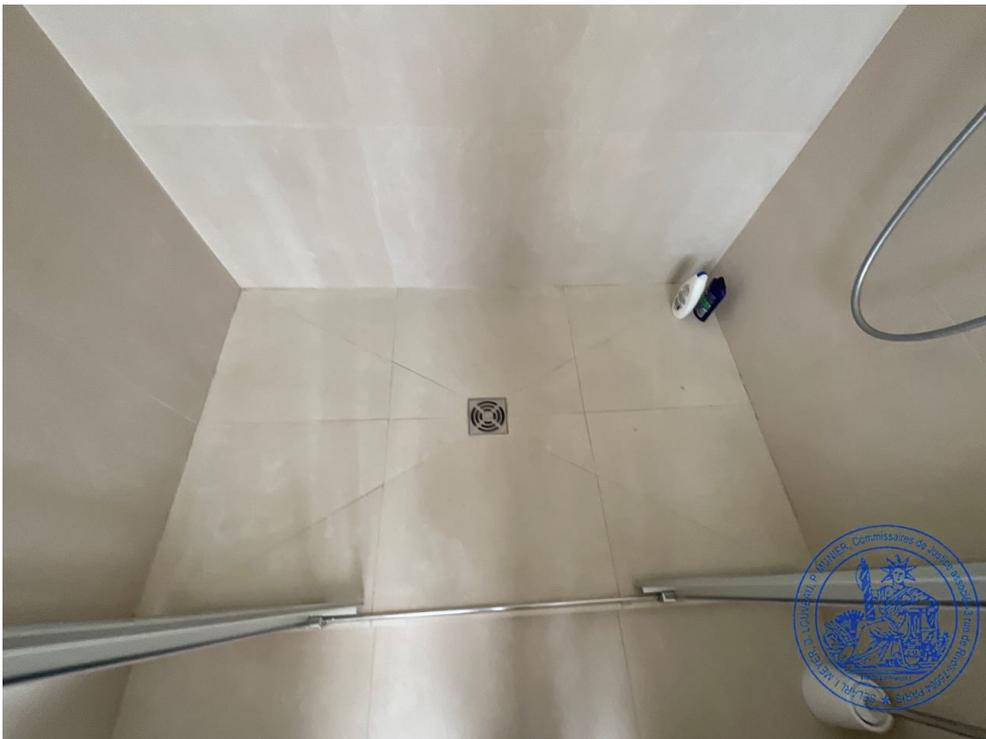
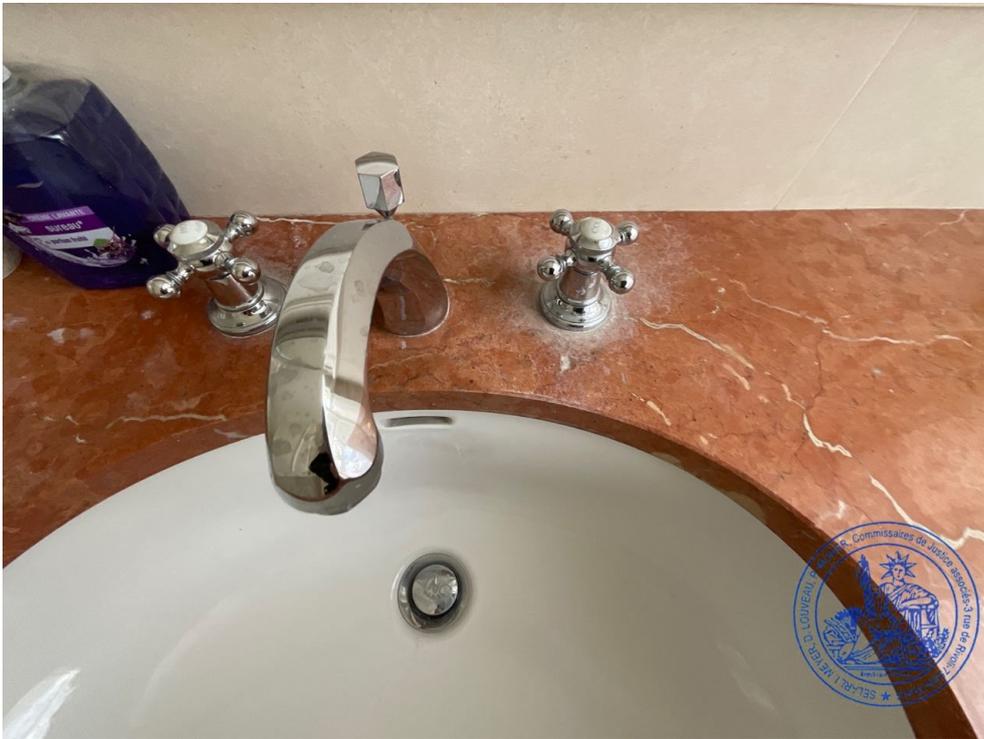
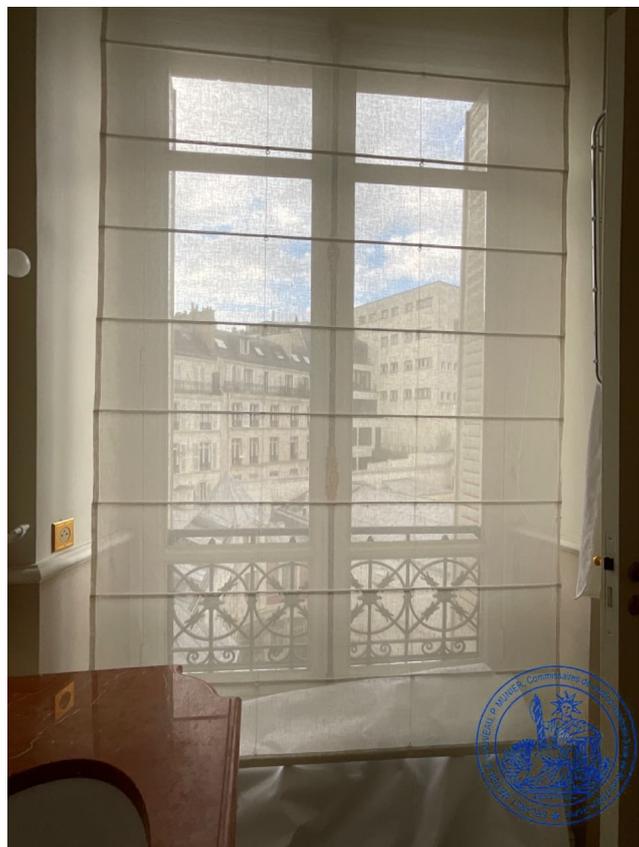
SALLE DE BAINS ET WC ATTENANTS :

La porte d'accès est recouverte d'une peinture en bon état sur les deux faces.

- Spots intégrés et appliques murales
- Une vasque en marbre surmontée d'une robinetterie de type mélangeur , avec traces de calcaire
- Un placard sous vasque doté de deux portes
- Une glace murale
- Une cuvette de W.C. à l'anglaise avec abattant et couvercle
- Un bidet
- Une douche carrelée équipée d'une douchette sur flexible, en très bon état. La douche est fermée par deux portes vitrées.

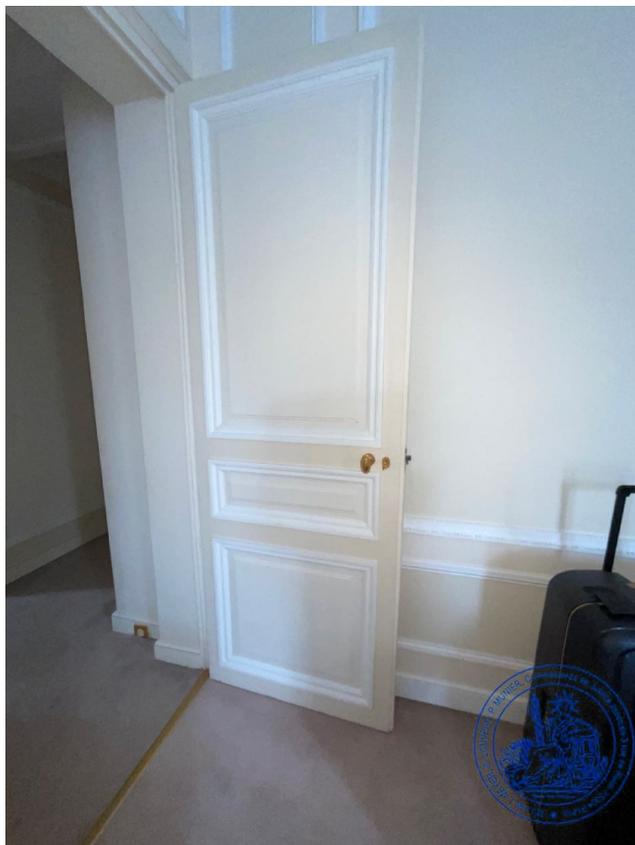
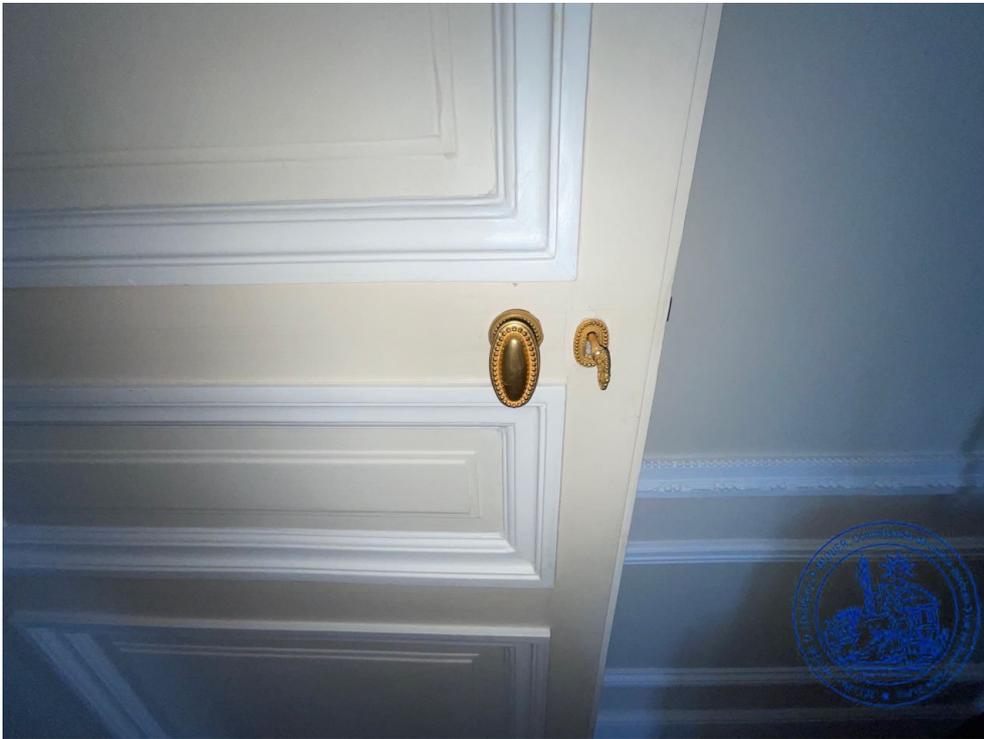
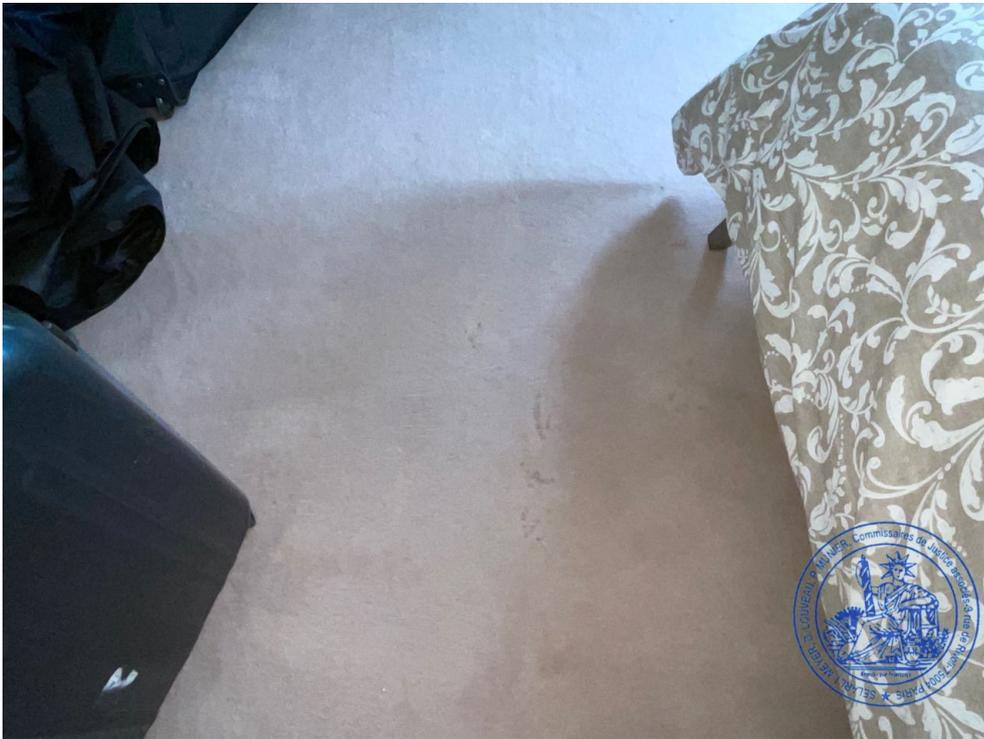
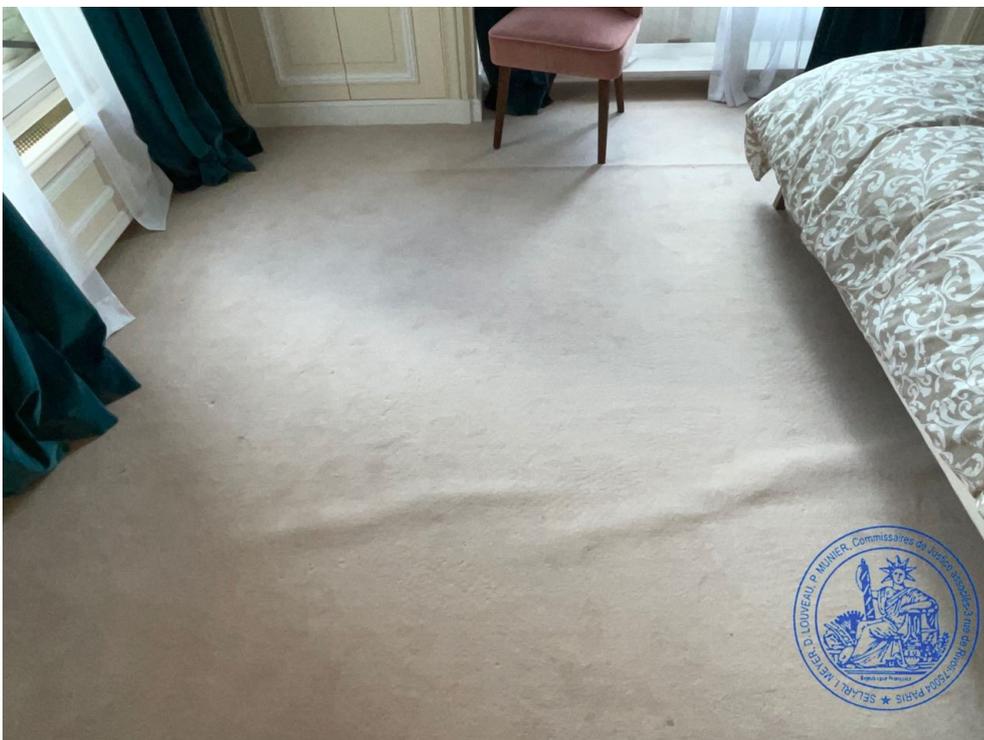
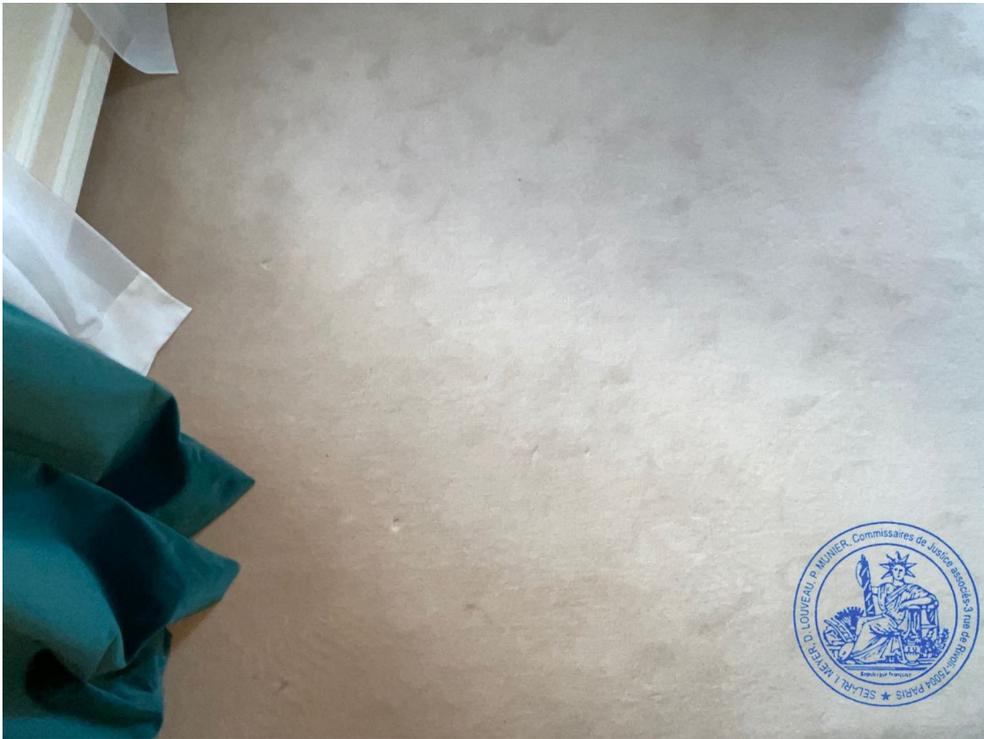
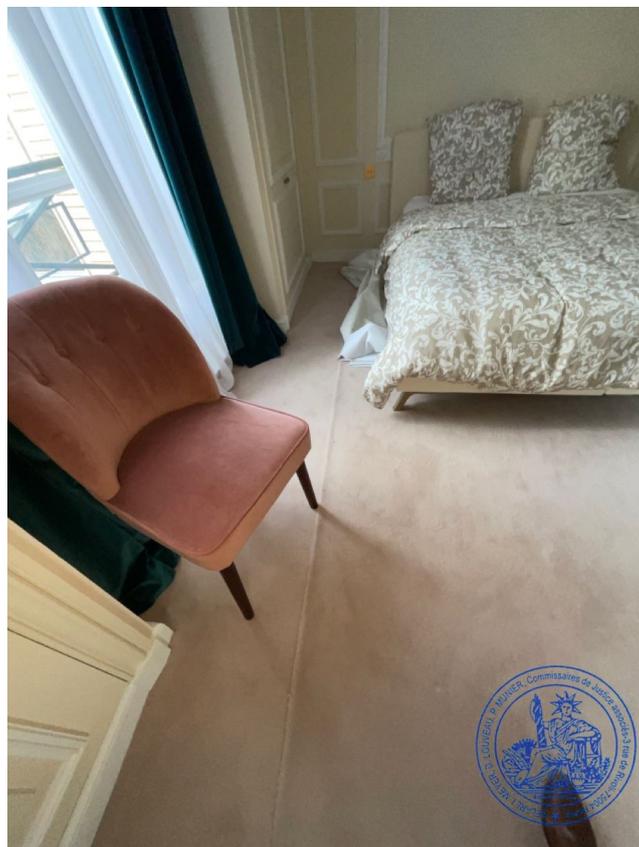
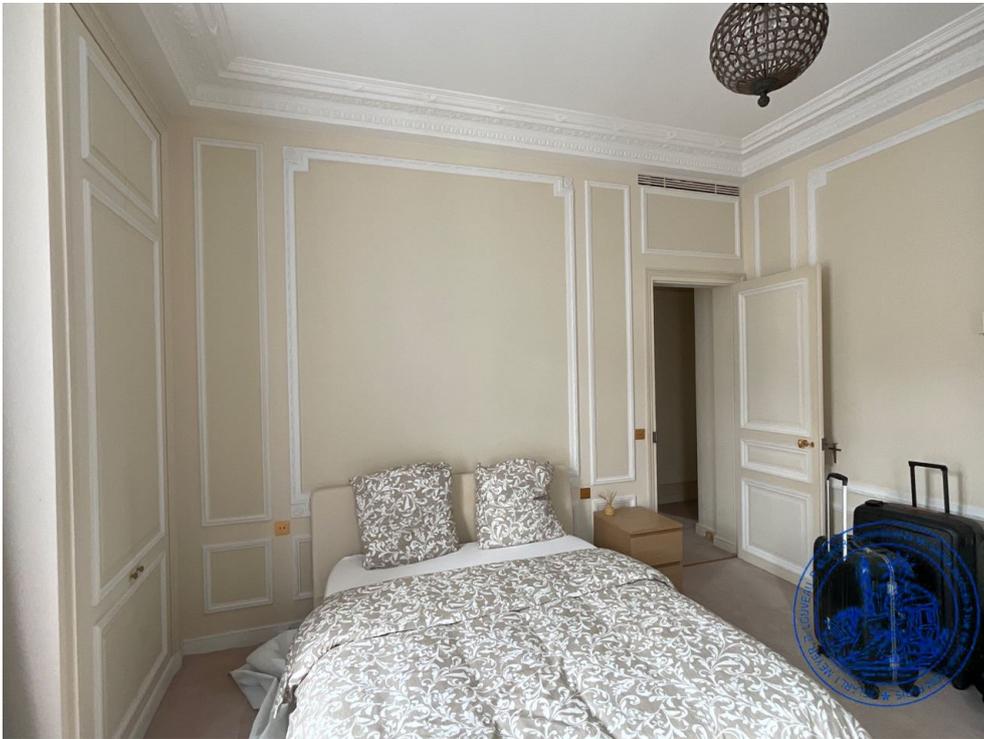
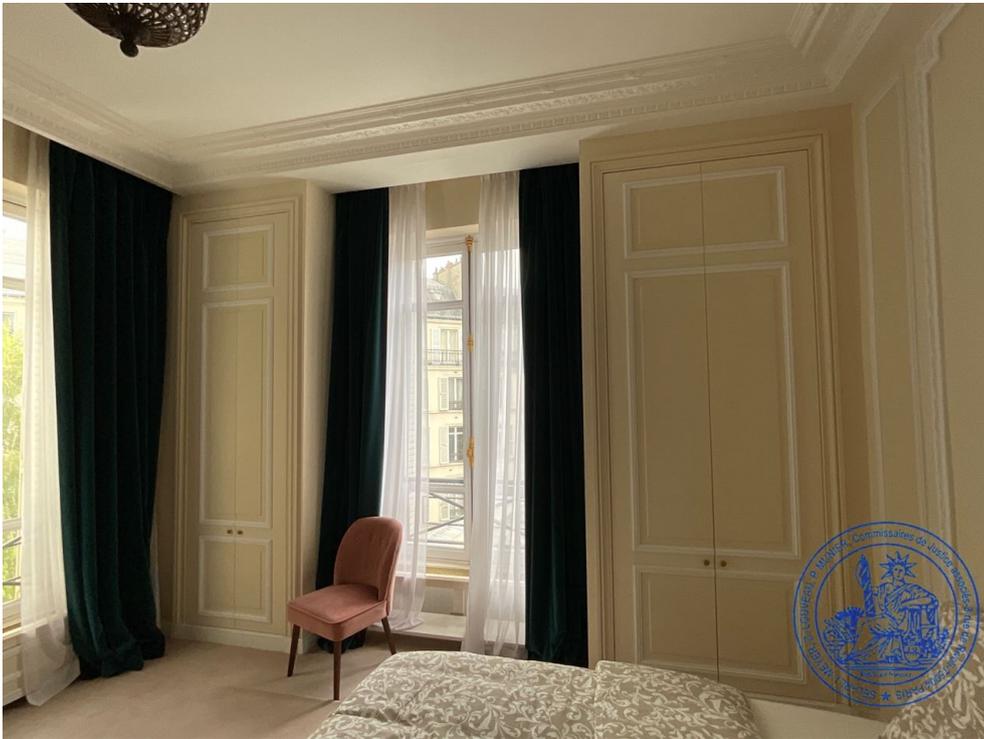
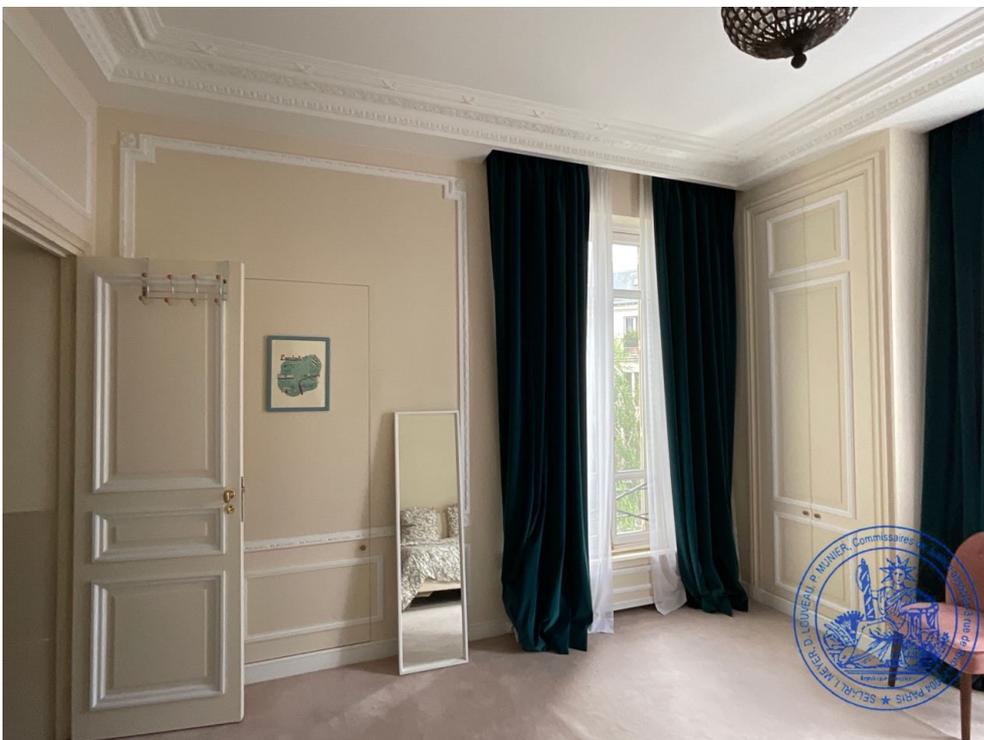
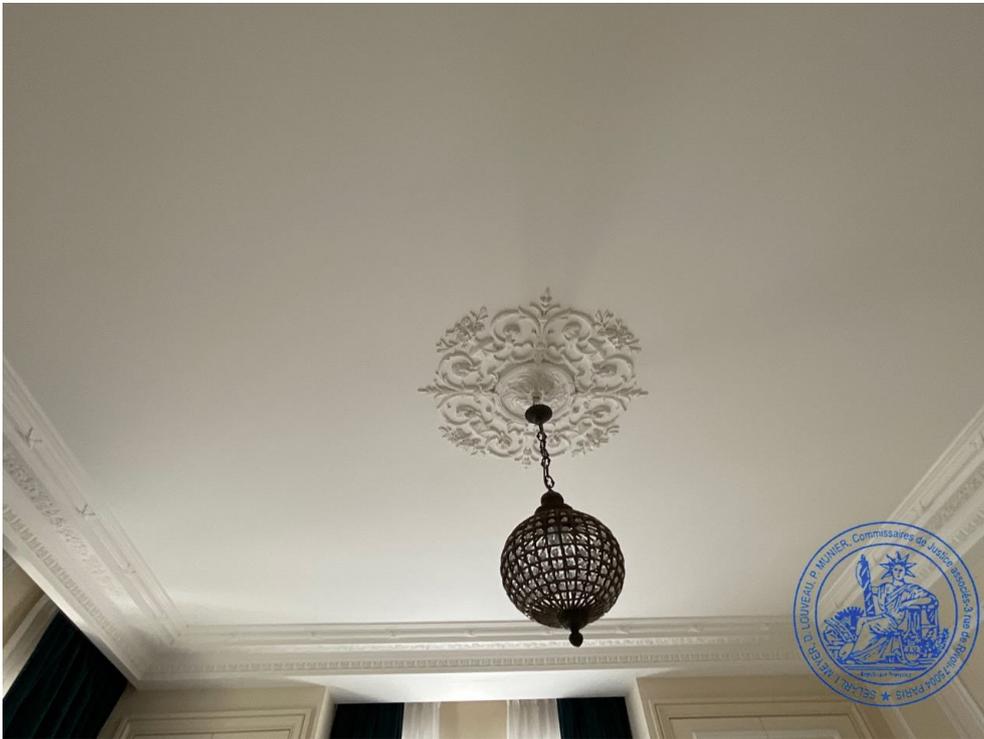
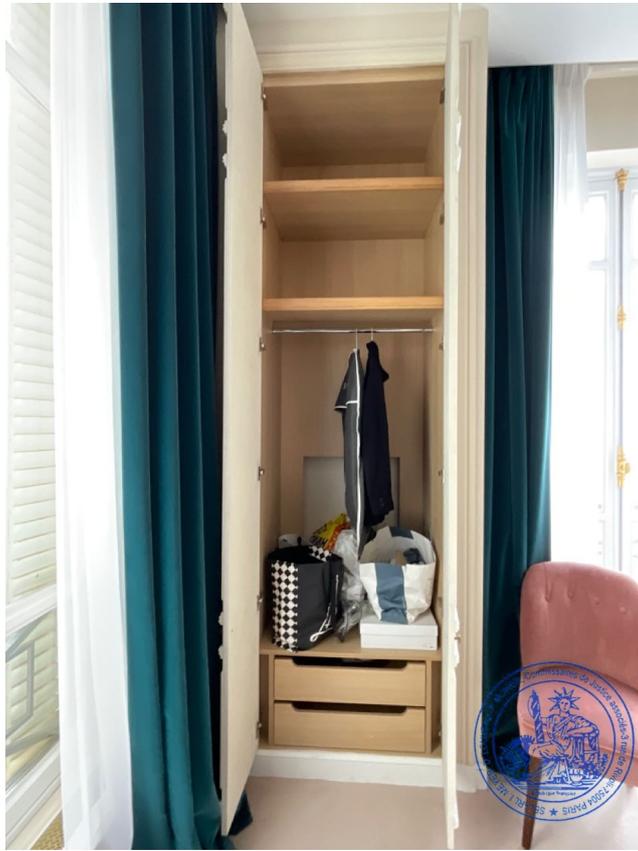
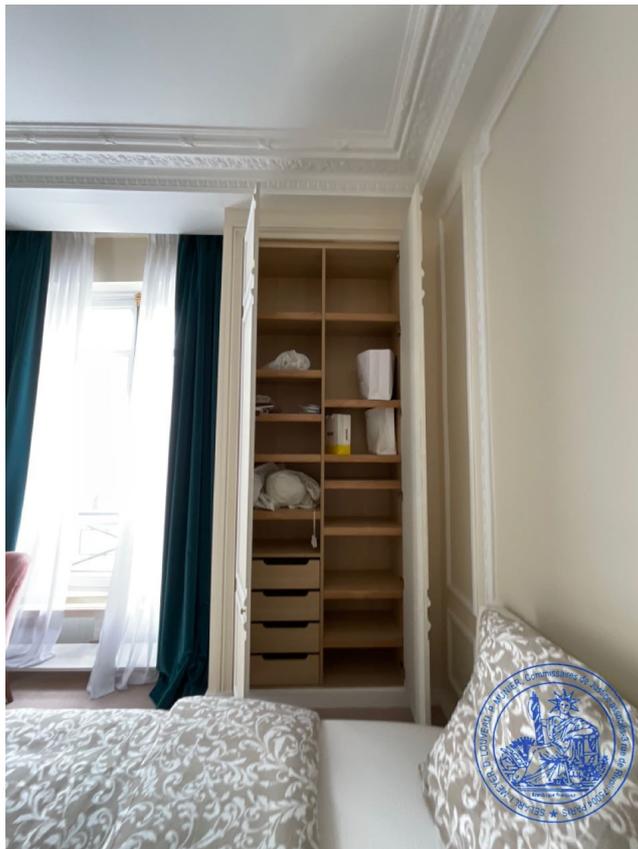
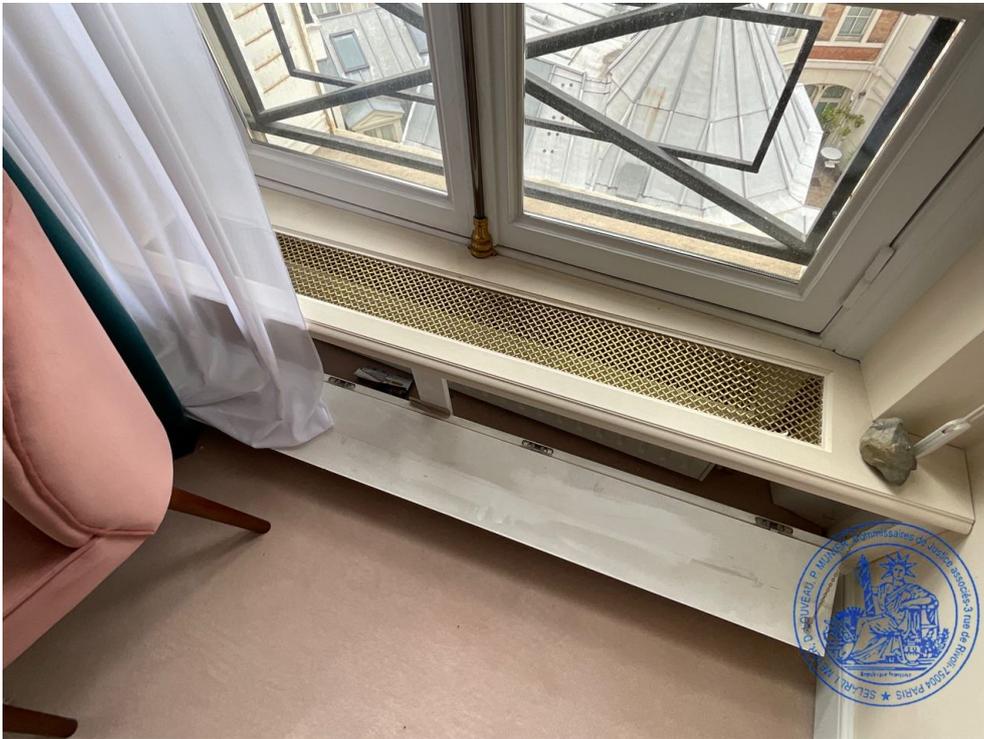
CHAMBRE 4 située à gauche au fond du couloir :

La porte d'accès est recouverte d'une peinture en état d'usage, avec quelques éclats.

- Des appliques murales
- Deux placards aménagés, dont la peinture des portes comporte des traces sur les faces internes.
- deux radiateurs intégrés dans des caches

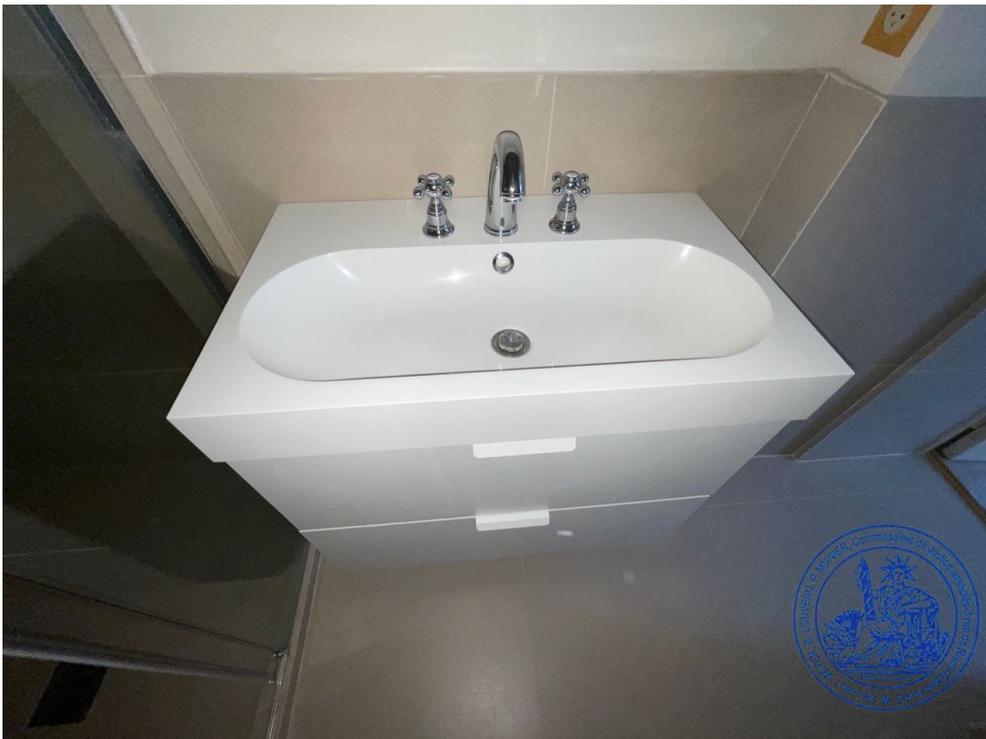
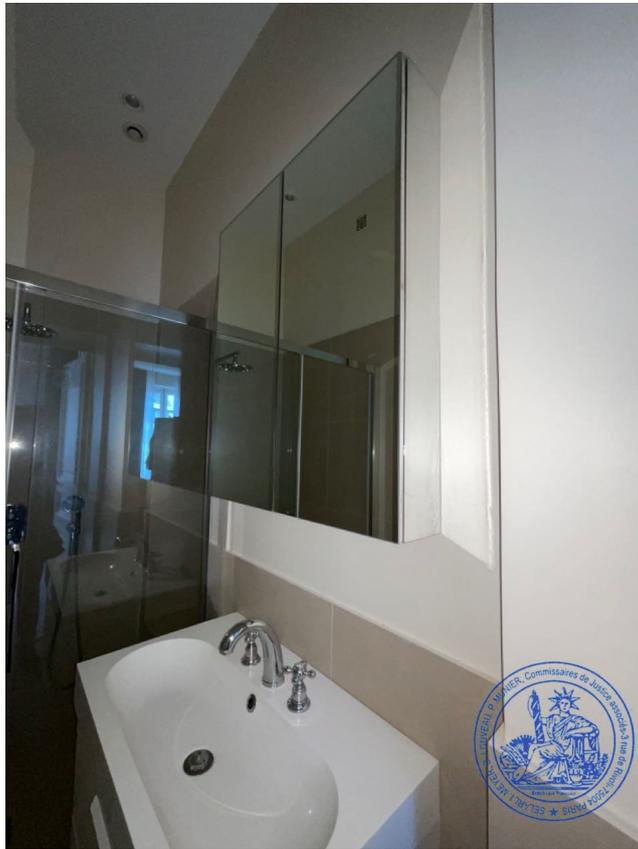
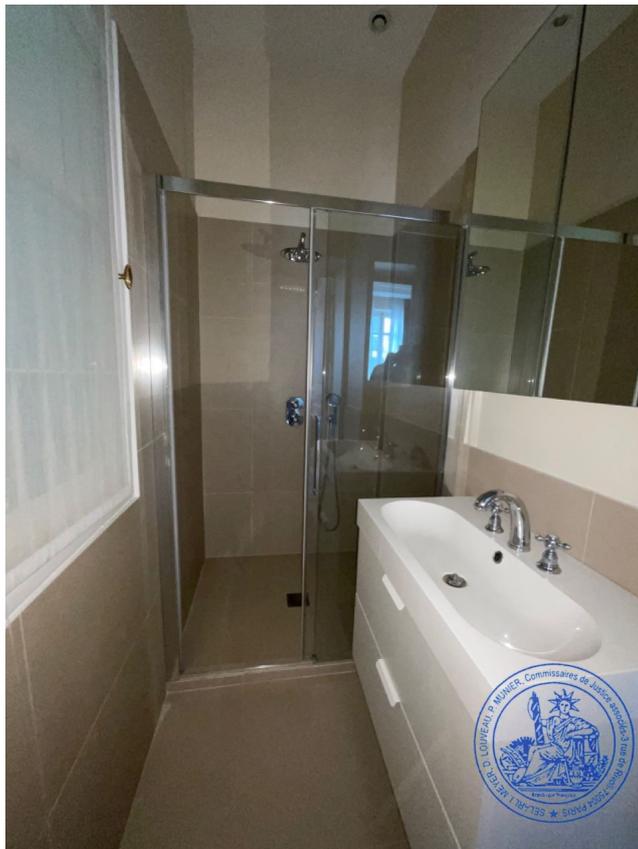
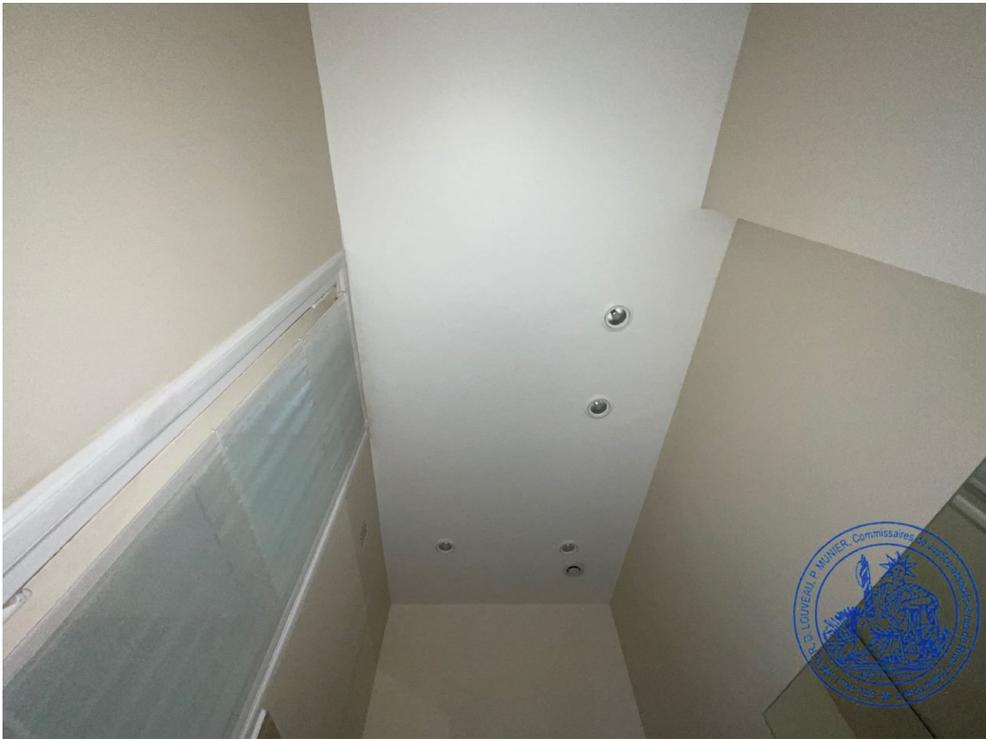
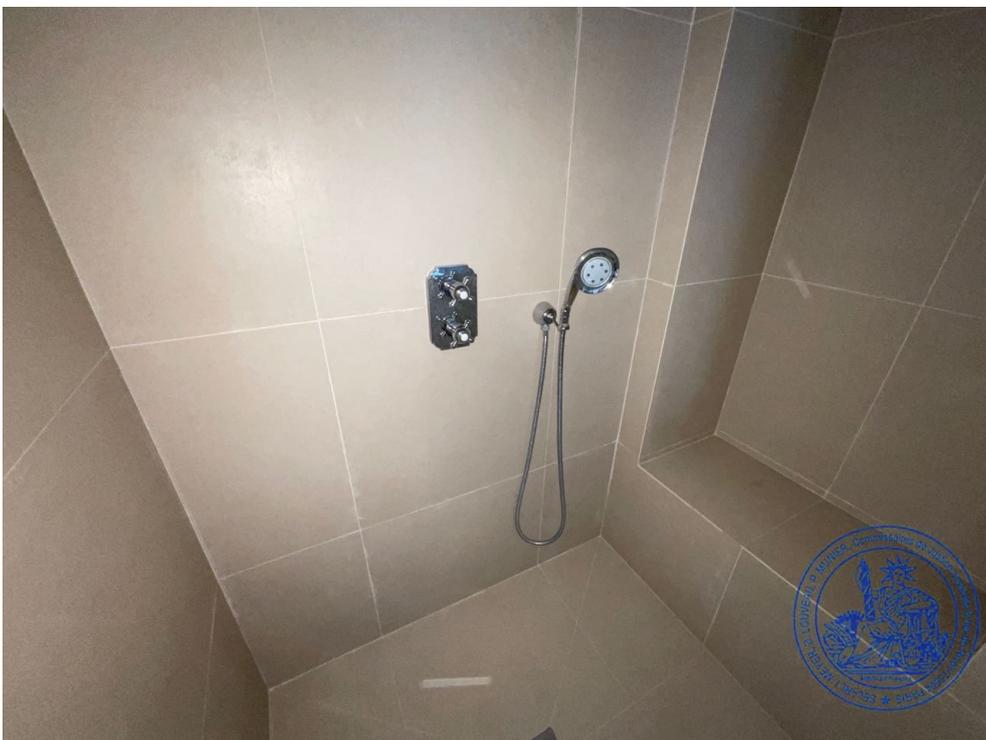
SALLE DE DOUCHE ATTENANTE :

La porte d'accès est recouverte d'une peinture en assez bon état sur les deux faces.

- Spots intégrés
- Une vasque surmontée d'une robinetterie de type mélangeur
- Un placard sous vasque doté de deux tiroirs
- Une armoire
- Une douche carrelée équipée d'une douchette sur flexible, en très bon état, dotée d'une porte coulissante.

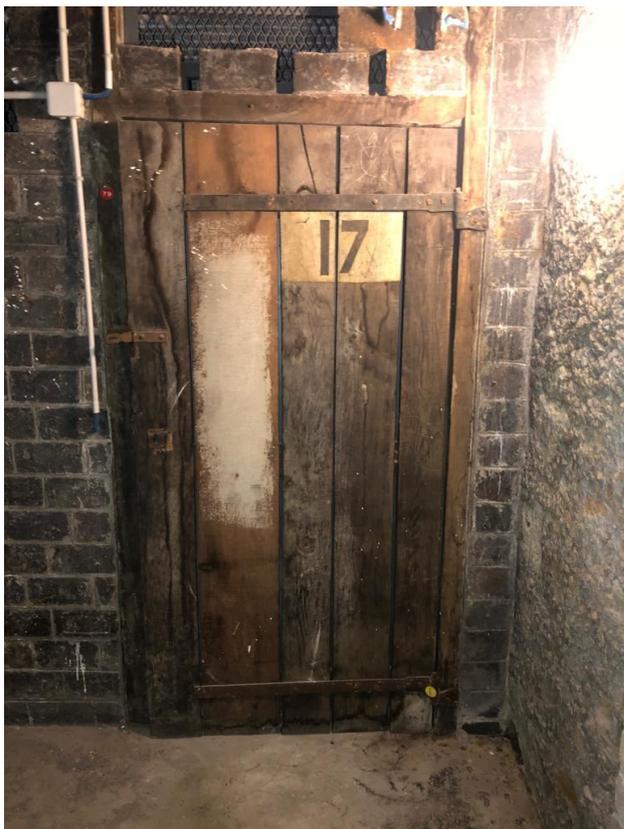
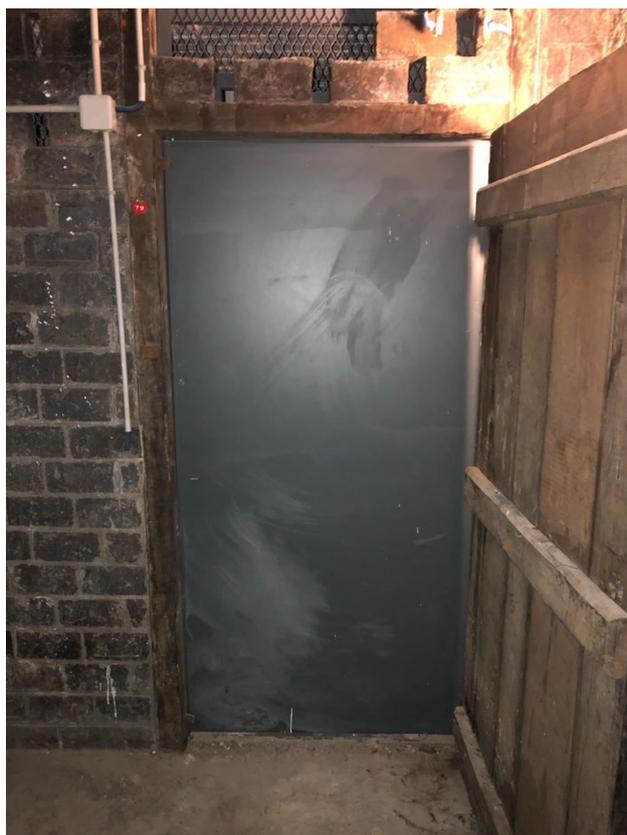
CAVE :

Elle se situe au sous-sol des bâtiments 8 et 9. Il s'agit de la cave portant le numéro 17.

Il n'a pas pu être procédé à son ouverture compte tenu de la présence d'une porte blindée.

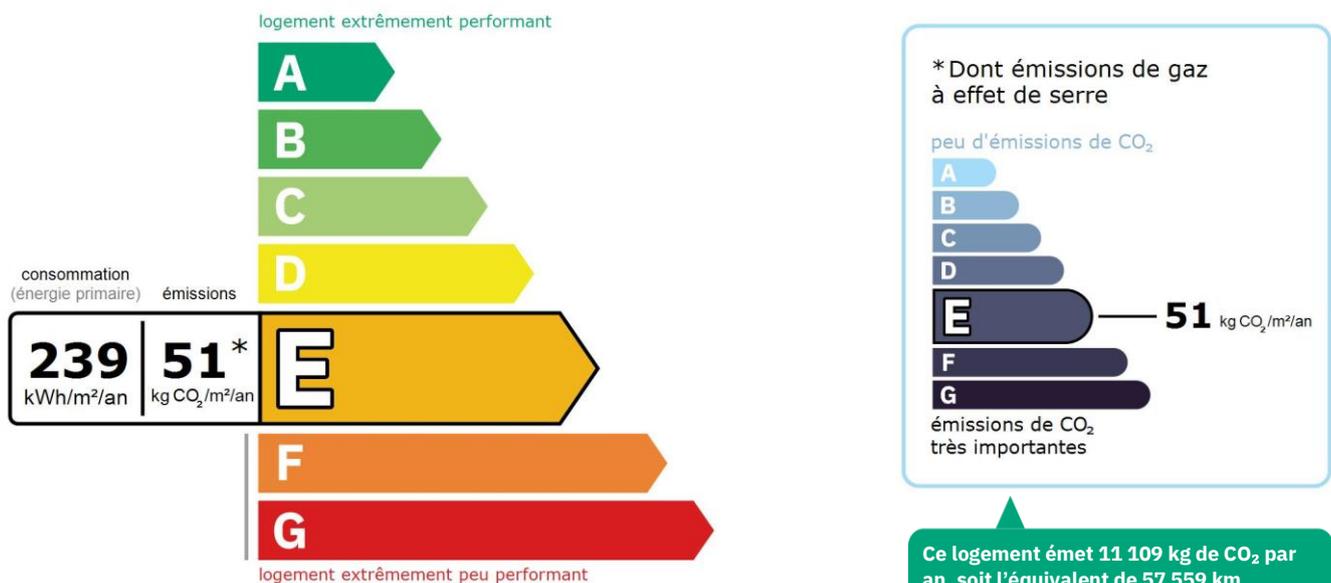
Performance énergétique et climatique

Le niveau de consommation énergétique dépend de l'isolation du logement et de la performance des équipements.
Pour l'améliorer, voir pages 4 à 6

Ce logement émet **11 109 kg de CO₂ par an**, soit l'équivalent de **57 559 km parcourus en voiture**.
Le niveau d'émissions dépend principalement des types d'énergies utilisées (bois, électricité, gaz, fioul, etc.)

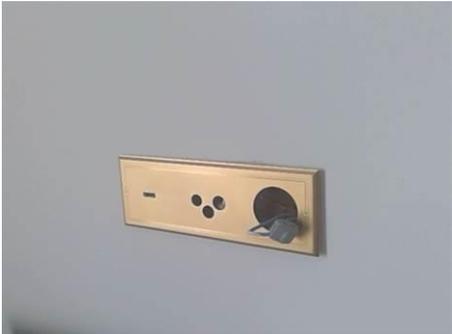
<p>Photo PhEle001 Libellé de l'anomalie : B8.3 e Au moins un conducteur isolé n'est pas placé sur toute sa longueur dans un conduit, une goulotte ou une plinthe ou une huisserie, en matière isolante ou métallique, jusqu'à sa pénétration dans le matériel électrique qu'il alimente. Remarques : Présence de conducteurs électriques non protégés mécaniquement ; Faire intervenir un électricien qualifié afin d'installer des protections mécanique sur les conducteurs non protégés</p>
---	--

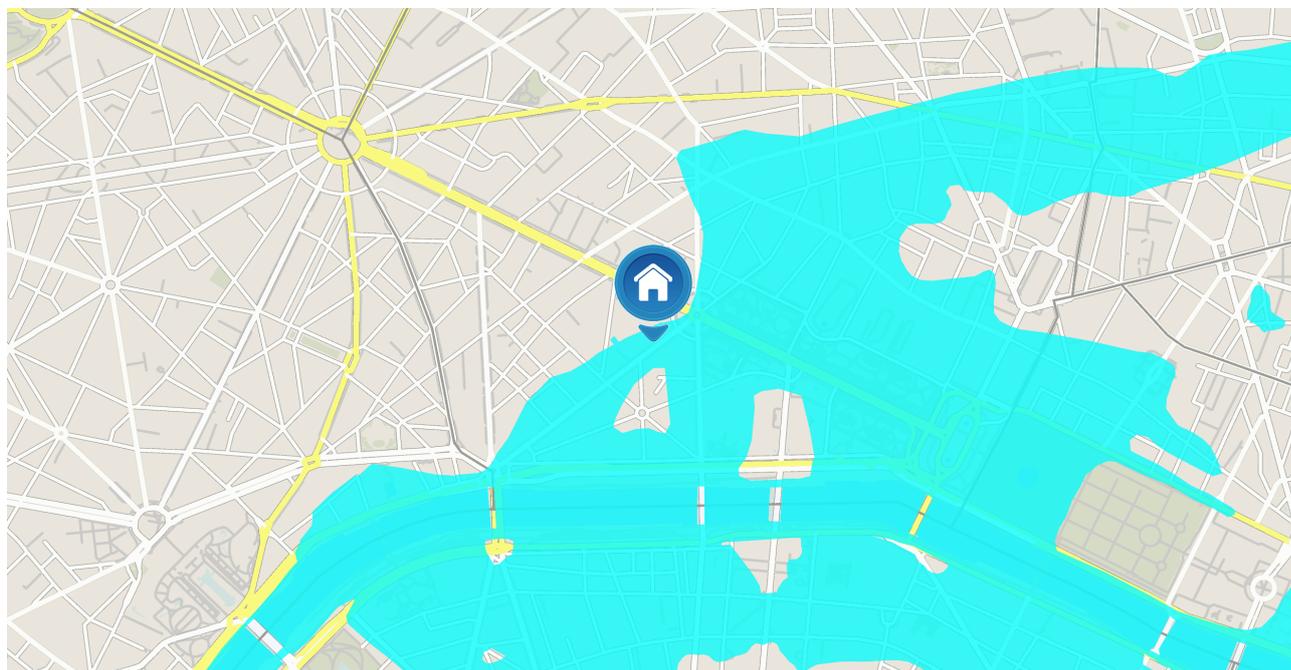
Extrait cartographique du PPR : Inondation

Le bien immobilier est situé à l'intérieur d'une zone à risques
