Certificat de superficie de la partie privative

Numéro de dossier : 26-186235/TSZ
Date du repérage : 14/10/2021
Heure d'arrivée : 10 h 18
Durée du repérage : 03 h 40

<p>Désignation du ou des bâtiments</p> <p><i>Localisation du ou des bâtiments :</i> Département : Paris Adresse : 4 RUE LAMBERT (3) Commune : 75018 PARIS - 18EME</p> <p>Désignation et situation du ou des lot(s) de copropriété : Etage RDC Lot numéro 3,</p>	<p>Désignation du propriétaire</p> <p><i>Désignation du client :</i> Nom et prénom : . Mme Adresse :</p>
<p>Donneur d'ordre (sur déclaration de l'intéressé)</p> <p>Nom et prénom : ETUDE BENHAMOUR - SADONE Adresse : 109/111 BOULEVARD VOLTAIRE 75011 PARIS - 11EME</p>	<p>Repérage</p> <p>Périmètre de repérage : APPARTEMENT LOT 3 - (WC LOT NON COMMUNIQUE A TITRE INDICATIF SOUS TOUTE RESERVE)</p>
<p>Désignation de l'opérateur de diagnostic</p> <p>Nom et prénom : Teddy ZAGHDOUN Raison sociale et nom de l'entreprise : ASL CONSULTING Adresse : 21 rue d'Avron 75020 PARIS Numéro SIRET : 808 625 750 000 27 Désignation de la compagnie d'assurance : ... Allianz Numéro de police et date de validité : 558 624 65 / 30 Novembre 2021</p>

Constat de risque d'exposition au plomb CREP

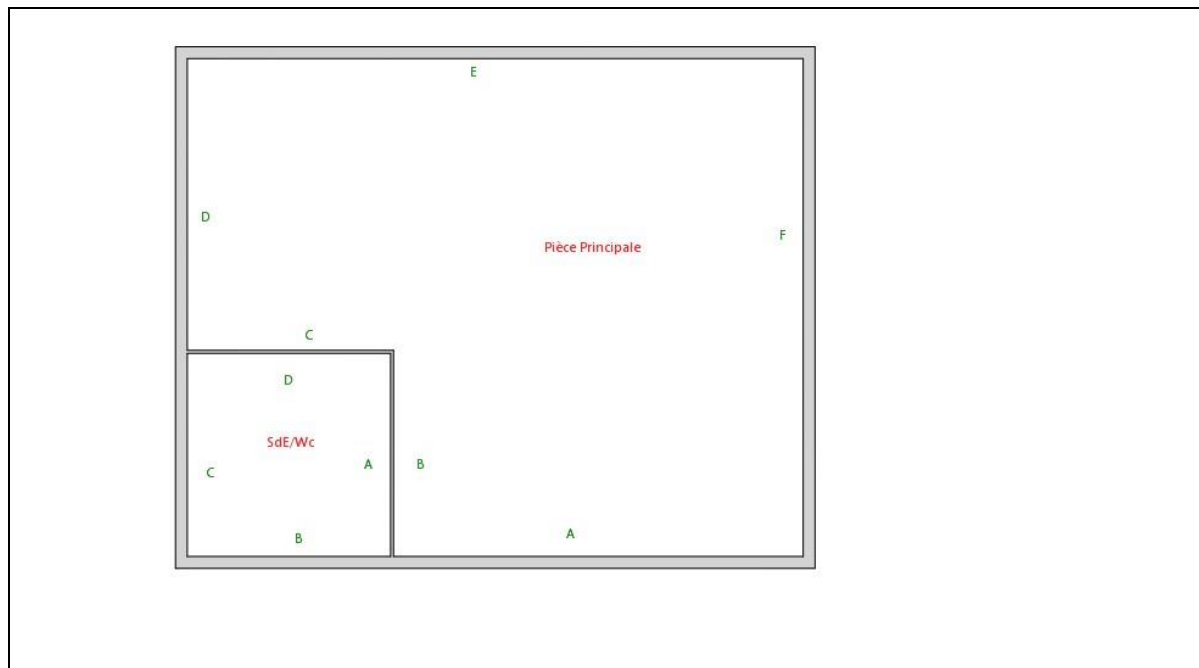
Localisation des mesures sur croquis de repérage

N°	Zone	Unité de diagnostic	Substrat	Revêtement apparent	Localisation mesure	Mesure (mg/cm²)	Etat* de conservation	Classement UD	Observation
2	A	Mur	Plâtre	Peinture	partie basse (< 1 m)	8,1	Non Dégradé	1	
3					partie basse (< 1 m)	0,6			
4	B	Mur	Plâtre	Peinture	partie haute (> 1 m)	0,3		0	
5					mesure 3 (> 1 m)	0			
6					partie basse (< 1 m)	0,1			
7	C	Mur	Plâtre	Peinture	partie haute (> 1 m)	0,7		0	
8					mesure 3 (> 1 m)	0,2			
9					partie basse (< 1 m)	0,2			
10	D	Mur	Plâtre	Peinture	partie haute (> 1 m)	0,2		0	
11					mesure 3 (> 1 m)	0,5			
12					partie basse (< 1 m)	0,4			
13	E	Mur	Plâtre	Peinture	partie haute (> 1 m)	0,7		0	
14					mesure 3 (> 1 m)	0,2			
15					partie basse (< 1 m)	0,7			
16	F	Mur	Plâtre	Peinture	partie haute (> 1 m)	0,1		0	
17					mesure 3 (> 1 m)	0,1			
18		Fenêtre intérieure (F1)	Bois	Peinture	partie mobile	0,4		0	
19					partie mobile	0,5			
20		Fenêtre extérieure (F1)	Bois	Peinture	partie mobile	0,5		0

21					partie mobile	0,5			
22		Volet intérieur	Métal	Peinture	partie basse (< 1 m)	8,1	Non Dégradé	1	
23		Volet extérieur	Métal	Peinture	partie basse (< 1 m)	6,1	Non Dégradé	1	
25		Porte (P1)	bois	Peinture	partie mobile	0,4		0	
26					Huisserie	0,5

N°	Zone	Unité de diagnostic	Substrat	Revêtement apparent	Localisation mesure	Mesure (mg/cm²)	Etat* de conservation	Classement UD	Observation
-	A	Mur	plâtre	Carrelage	Non mesurée	-		NM	Partie non visée par la réglementation
-	B	Mur	plâtre	Carrelage	Non mesurée	-		NM	Partie non visée par la réglementation
-	C	Mur	plâtre	Carrelage	Non mesurée	-		NM	Partie non visée par la réglementation
-	D	Mur	plâtre	Carrelage	Non mesurée	-		NM	Partie non visée par la réglementation
24		Porte (P2)	Bois	Peinture	partie mobile	4,1	Non Dégradé	1

Du fait de la présence de revêtements contenant du plomb au-delà des seuils en vigueur et de la nature des dégradations constatées (non dégradé, non visible, état d'usage) sur certaines unités de diagnostic, le propriétaire doit veiller à l'entretien des revêtements recouvrant les unités de diagnostic de classe 1 et 2, afin d'éviter leur dégradation future.

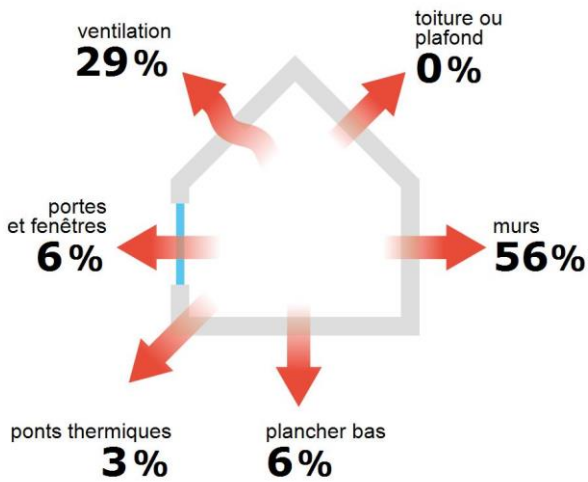
Schéma des déperditions de chaleur

Observé / mesuré	Inconnu
	Isolation	 	Observé / mesuré	non
	Umur0 (paroi inconnue)	 	Valeur par défaut	2,5 W/m².K
Plancher	Surface de plancher bas	 	Observé / mesuré	15,34 m²
	Type de local non chauffé adjacent	 	Observé / mesuré	un sous-sol non chauffé
	Etat isolation des parois Aue	 	Observé / mesuré	non isolé
	Surface plancher sur terre-plein...	 	Observé / mesuré	15.34 m²
	Type de pb	 	Observé / mesuré	Plancher avec ou sans remplissage
	Isolation: oui / non / inconnue	 	Observé / mesuré	non
	Plafond	Surface de plancher haut	 	Observé / mesuré
Type de local non chauffé adjacent		 	Observé / mesuré	un local chauffé
Type de ph		 	Observé / mesuré	Plafond avec ou sans remplissage
Isolation		 	Observé / mesuré	non
Fenêtre 1 Nord	Surface de baies	 	Observé / mesuré	1,5 m²
	Placement	 	Observé / mesuré	Mur 1 Est
	Orientation des baies	 	Observé / mesuré	Nord
	Inclinaison vitrage	 	Observé / mesuré	vertical

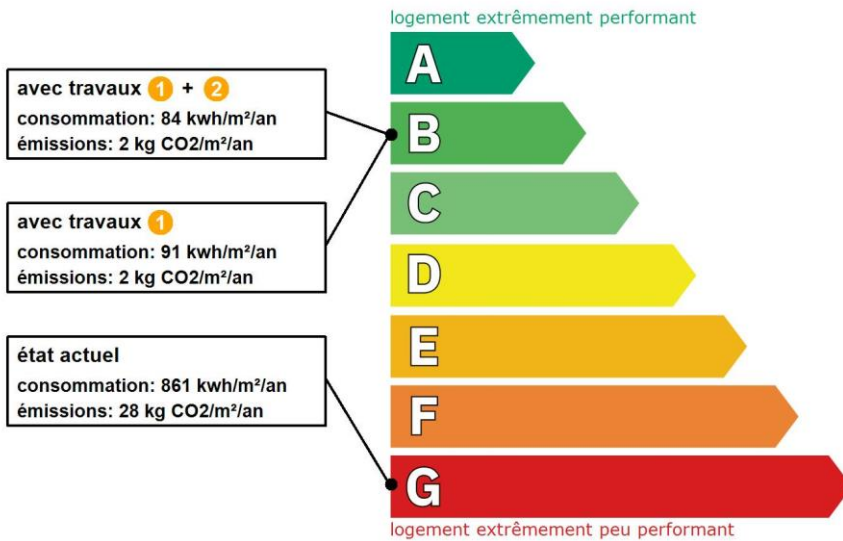
Évolution de la performance après travaux

Mur	Isolation des murs par l'intérieur. Avant d'isoler un mur, vérifier qu'il ne présente aucune trace d'humidité.	$R > 4,5 \text{ m}^2 \cdot \text{K}/\text{W}$
