Certificat de superficie de la partie privative

Numéro de dossier : 21/IMO/ 2409
 Date du repérage : 20/04/2021
 Heure d'arrivée : 14 h 30
 Durée du repérage : 01 h 56

Rapport de mission de repérage des matériaux et produits contenant de l'amiante pour l'établissement du constat établi à l'occasion de la vente d'un immeuble bâti (Listes A et B de l'annexe 13-9 du Code de la Santé publique)

Numéro de dossier : 21/IMO/ 2409
Date du repérage : 20/04/2021

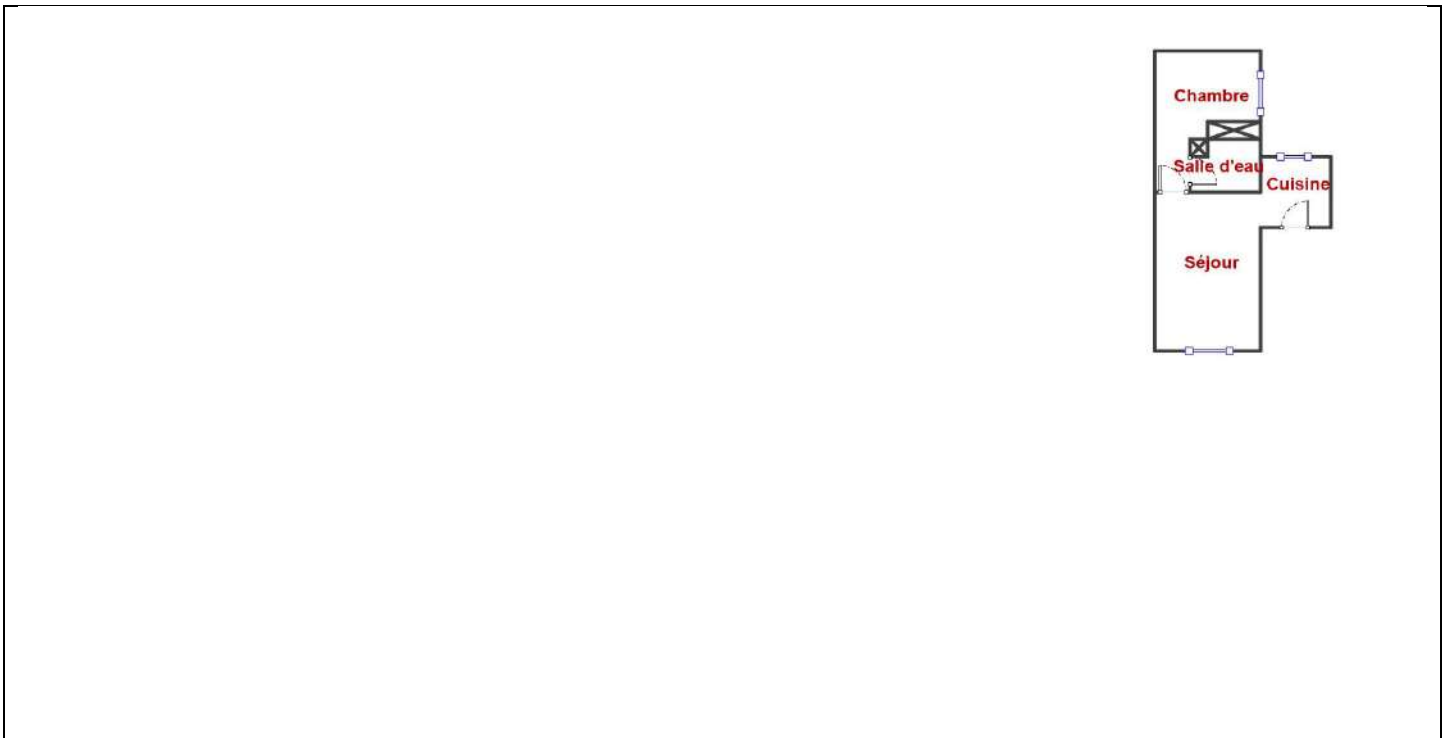
7.1 - Annexe - Schéma de repérage

1.1. Dans le cadre de mission décrit à l'article 3.2, il n'a pas été repéré de matériaux ou produits susceptibles de contenir de l'amiante.

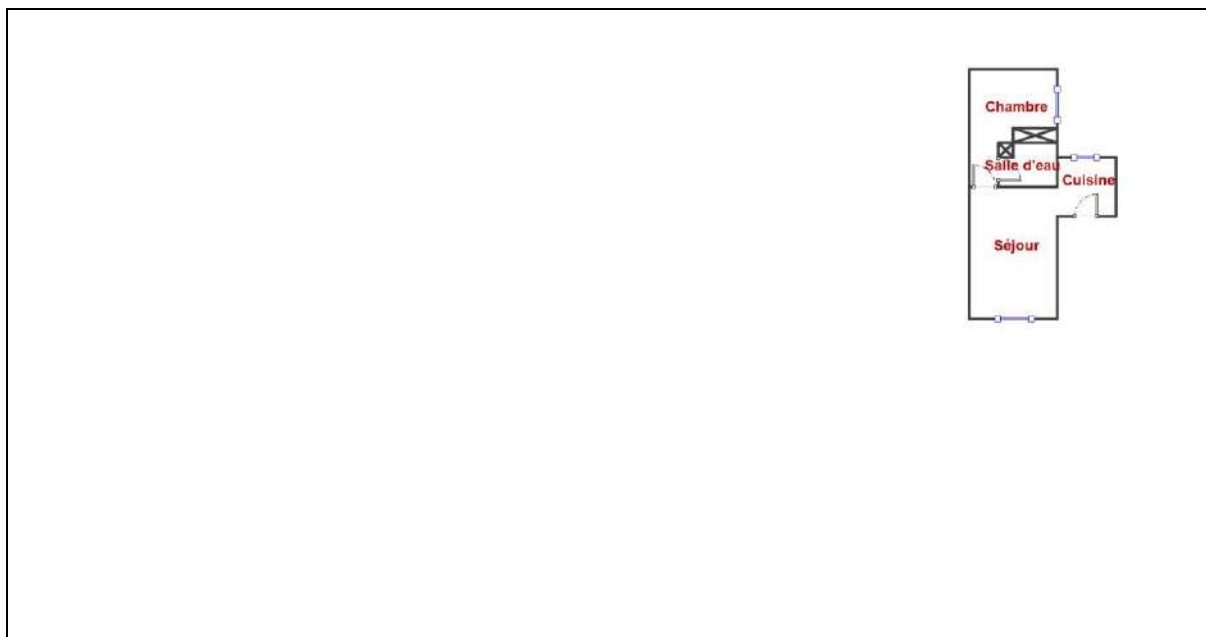
Localisation des mesures sur croquis de repérage

-	D	Fenêtre extérieure	PVC Composant >1949		Non mesurée	-		NM	Absence de revêtement
-	D	Huisserie Fenêtre extérieure	PVC Composant >1949		Non mesurée	-		NM	Absence de revêtement
26	A	Porte	Bois	Peinture	partie basse (< 1m)	0		0	
27					partie haute (> 1m)	0			
28	A	Huisserie Porte	Bois	Peinture	partie basse (< 1m)	0		0	
29					partie haute (> 1m)	0			
30	D	Garde corps	Métal	Peinture	mesure 1	5,91	Dégradé (Ecaillage)	3

-	B	Fenêtre extérieure	PVC Composant >1949		Non mesurée	-		NM	Absence de revêtement
-	B	Huisserie Fenêtre extérieure	PVC Composant >1949		Non mesurée	-		NM	Absence de revêtement
41	A	Garde corps	Métal	Peinture	mesure 1	3,17	Dégradé (Ecaillage)	3	
42	B	Garde corps	Métal	Peinture	mesure 1	4,11	Dégradé (Ecaillage)	3	
43	C	Garde corps	Métal	Peinture	mesure 1	5,58	Dégradé (Ecaillage)	3	
44	D	Garde corps	Métal	Peinture	mesure 1	6,79	Dégradé (Ecaillage)	3

Du fait de la présence de revêtements contenant du plomb au-delà des seuils en vigueur et de la nature des dégradations constatées (dégradé) sur certaines unités de diagnostic et en application de l'article L. 1334-9 du code de la santé publique, le propriétaire du bien, objet de ce constat, doit effectuer les travaux appropriés pour supprimer l'exposition au plomb, tout en garantissant la sécurité des occupants. Il doit également transmettre une copie complète du constat, annexes comprises, aux occupants de l'immeuble ou de la partie d'immeuble concernée et à toute personne amenée à effectuer des travaux dans cet immeuble ou la partie d'immeuble concernée.

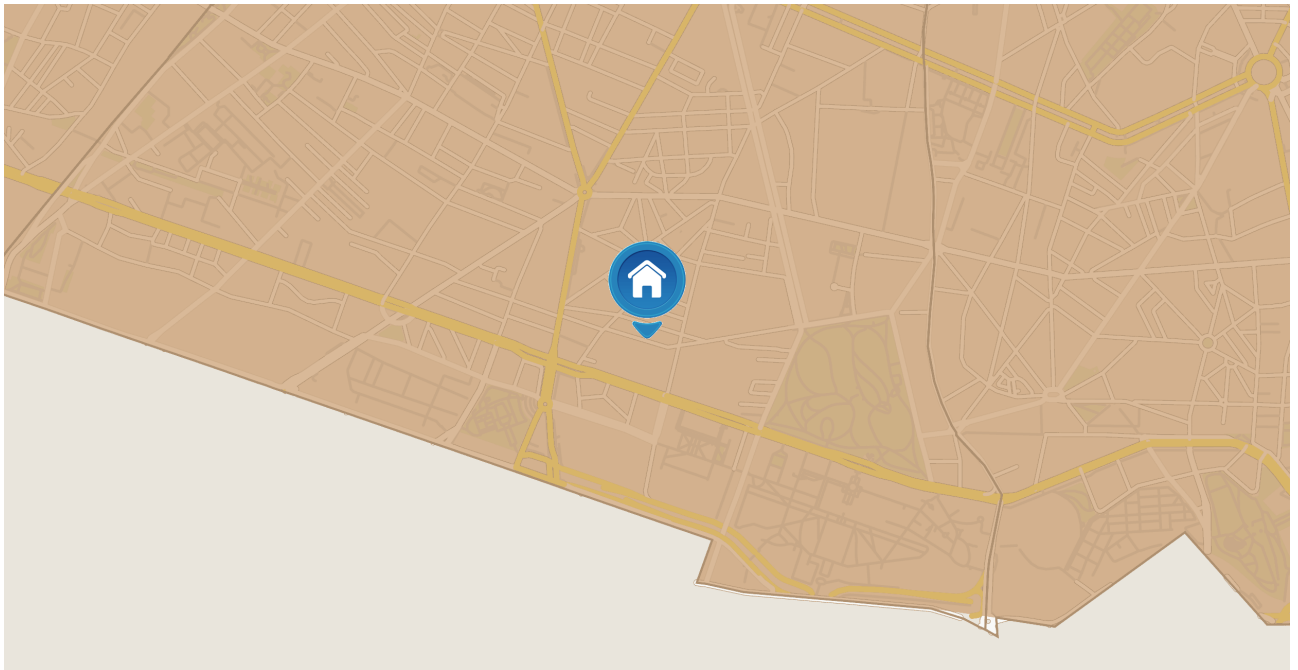
Extrait cartographique du PPR : Anciennes carrières

Le bien immobilier est situé à l'intérieur d'une zone à risques
