CAHIER DES CHARGES ET **CONDITIONS DE VENTE**

Paris 18^{ème} 11 rue Carpeaux, un appartement de 2 pièces principales au rez-de-chaussée, une cave.

Diagnostic de performance énergétique - logement (6.2)

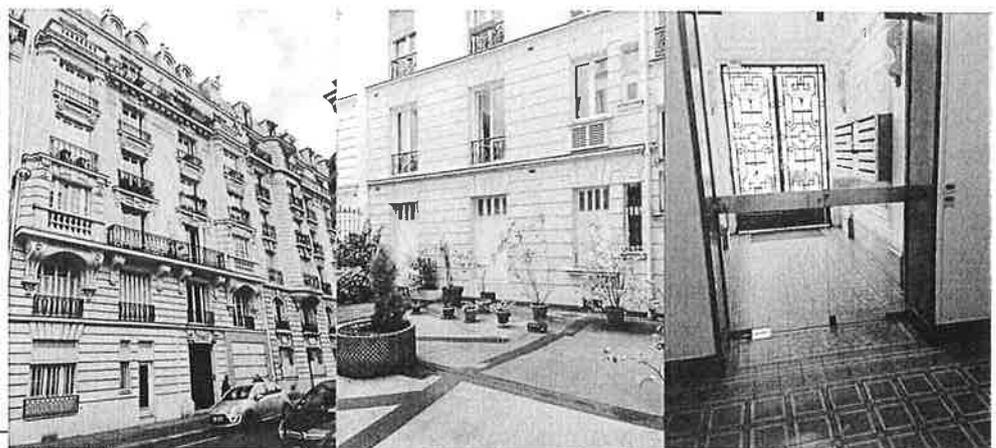
IMMEUBLE

Il s'agit d'un immeuble ancien dont les façades sont, côté rue en pierre de taille et, côté cour, recouvertes de peinture.

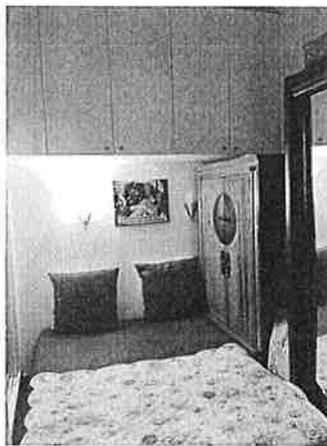
CHAMBRE

Elle est située à gauche de la pièce de séjour et éclairée par une fenêtre ouvrant sur la cour.

Le sol est recouvert d'un dallage en marbre en très bon état.

Les murs, le plafond et les menuiseries sont recouverts d'une peinture en bon état mais oxydée.

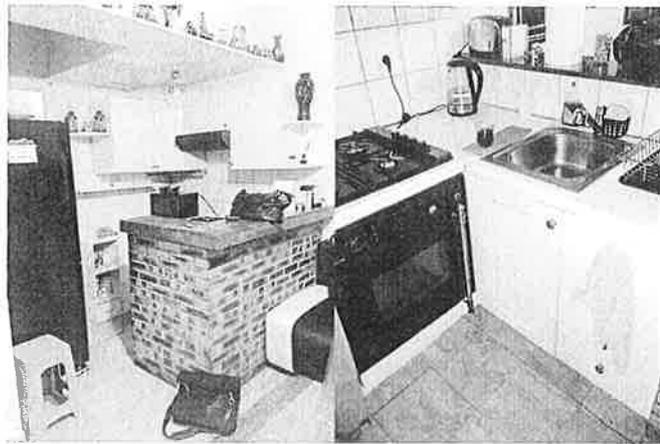
COIN CUISINE

Il est situé dans le fond de la pièce de séjour et séparé de celle-ci par un muret en briques surmonté d'une tablette en marbre (très bon état).

Ce coin cuisine est aéré par une petite ouverture grillagée donnant sur le hall d'entrée du bâtiment B.

Le sol est recouvert d'un dallage en marbre en très bon état.

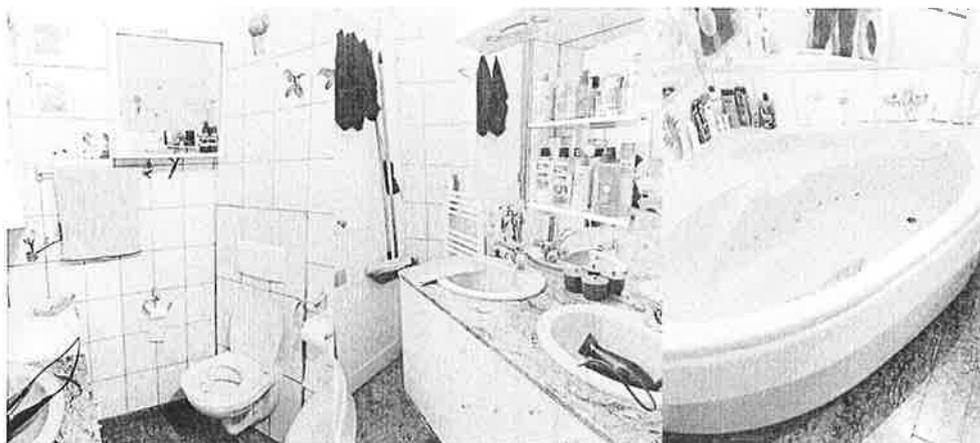
Les murs, sur une hauteur d'environ deux mètres, sont recouverts d'un carrelage en très bon état.

La partie haute des murs, le plafond et les menuiseries sont recouverts d'une peinture en bon état mais oxydée.

Cette pièce est équipée de :

- o une baignoire d'angle,*
- o un meuble lavabo surmonté d'un plateau en marbre sur le dessus duquel sont encastrées deux vasques de lavabo avec robinet mitigeur,*
- o une cuvette de W.C.,*
- o un radiateur sèche-linge mural.*

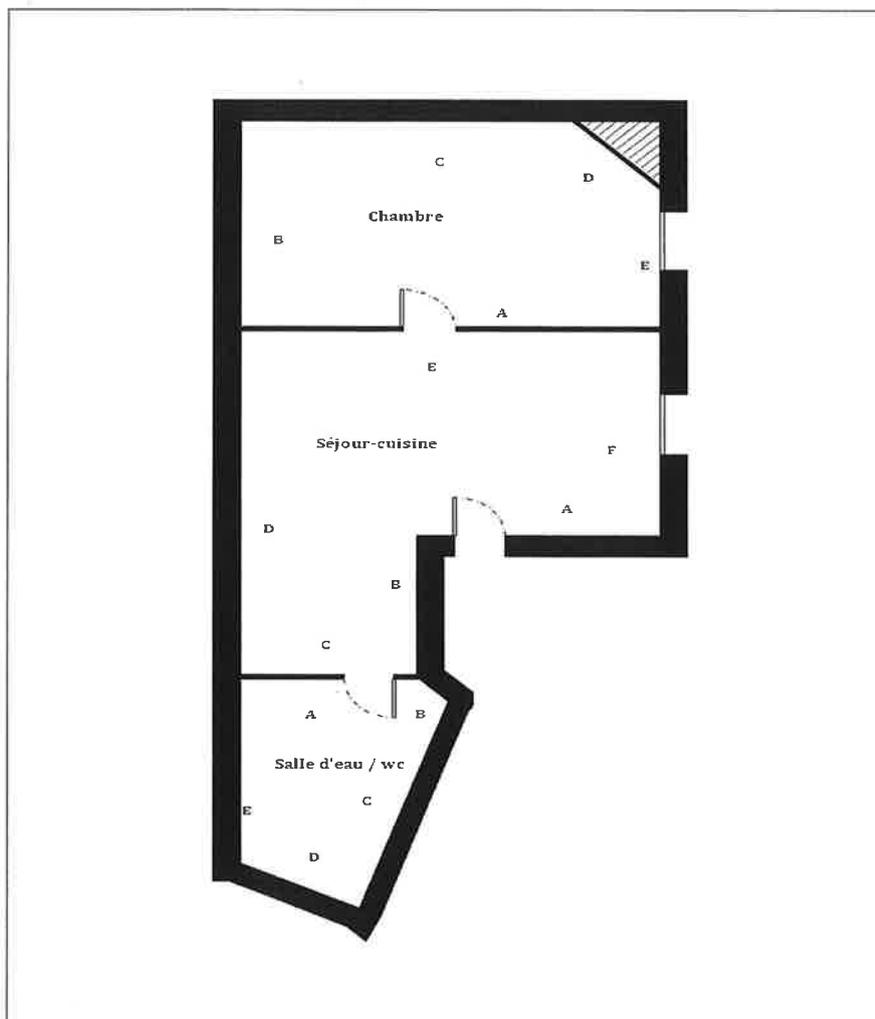
Localisation des mesures sur croquis de repérage

N°	Zone	Unité de diagnostic	Substrat	Revêtement apparent	Localisation mesure	Mesure (mg/cm²)	Nature de la dégradation	Classement UD	Observation
22	A	Porte 1	Bois	Peinture	partie mobile	3	Dégradé (Ecaillage)	3

Du fait de la présence de revêtements contenant du plomb au-delà des seuils en vigueur et de la nature des dégradations constatées (dégradé) sur certaines unités de diagnostic et en application de l'article L. 1334-9 du code de la santé publique, le propriétaire du bien, objet de ce constat, doit effectuer les travaux appropriés pour supprimer l'exposition au plomb, tout en garantissant la sécurité des occupants. Il doit également transmettre une copie complète du constat, annexes comprises, aux occupants de l'immeuble ou de la partie d'immeuble concernée et à toute personne amenée à effectuer des travaux dans cet immeuble ou la partie d'immeuble concernée.

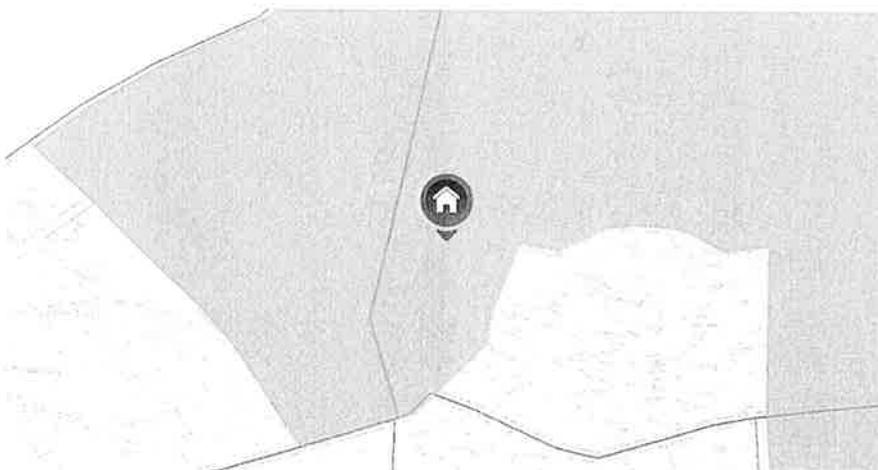
Extrait cartographique du PPR : Gypse antéludien

Le bien immobilier est situé à l'intérieur d'une zone à risques

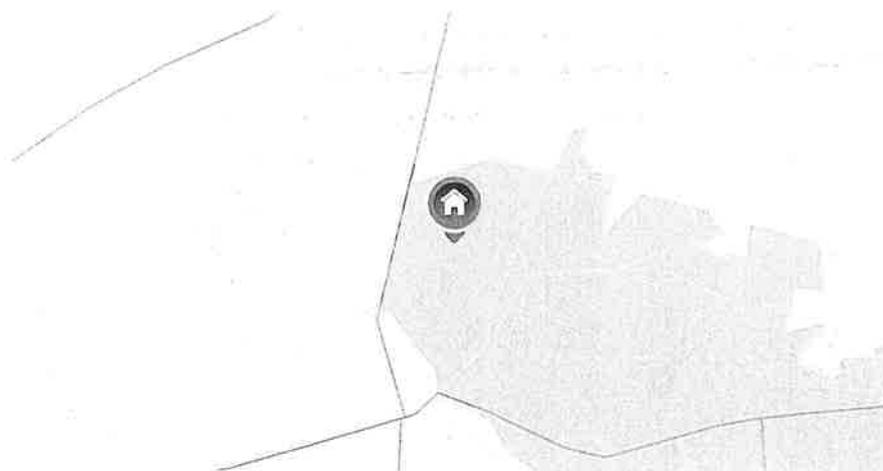
Extrait cartographique du PPR : Anciennes carrières

Le bien immobilier est situé à l'intérieur d'une zone à risques
