PROCES-VERBAL DE CONSTAT

LOT 153 AU 6^{ème} ETAGE PORTE DROITE

Adresse : **4 villa Adrienne Simon**
 Commune : **75014 PARIS**
 Périmètre de repérage: **Appartement de 2 pièces avec cave**

<p align="center">Diagnostic CREP : PRESENCE DE PLOMB DE CLASSE 3 - DEGRADE</p>

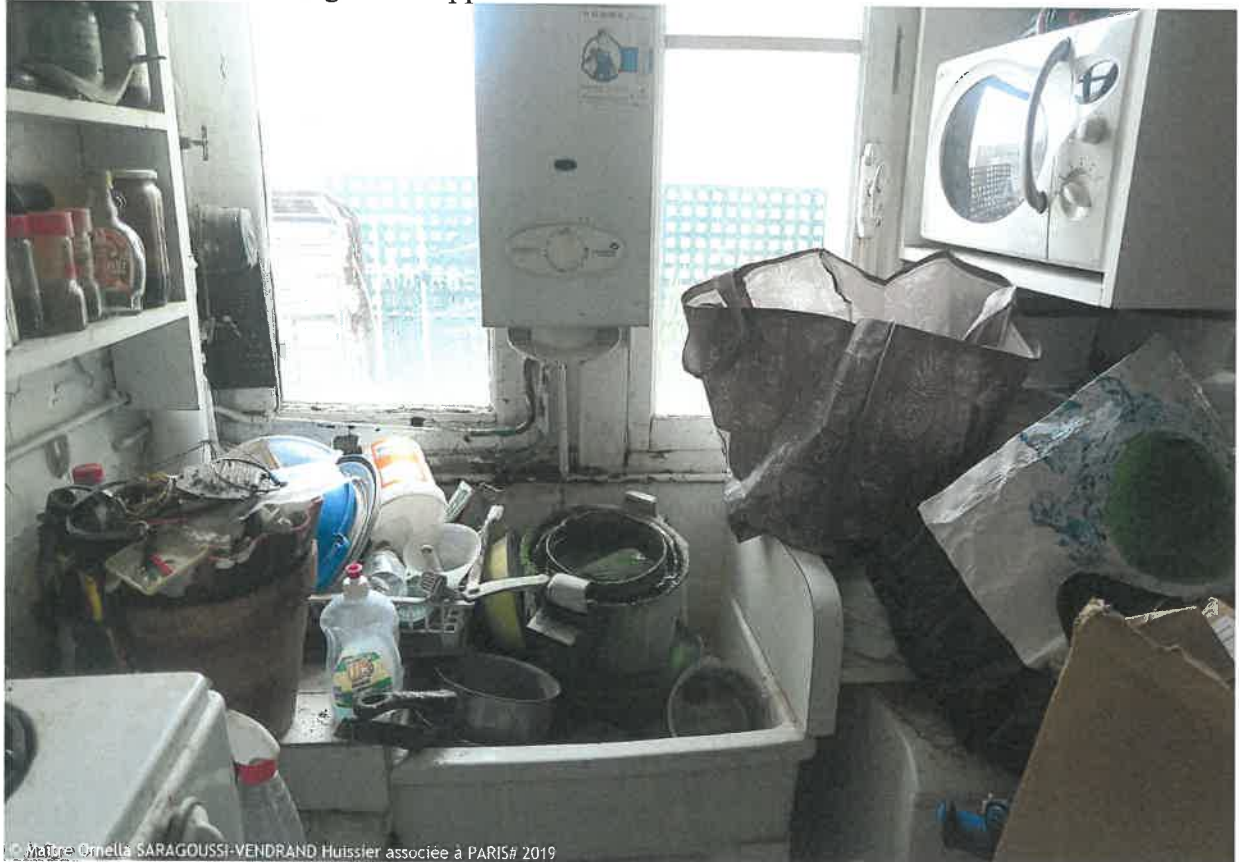
Cuisine

Je ne peux apercevoir qu'une partie de sol constitué d'un revêtement synthétique.

La cuisine était équipée, le tout est dans un état vieillissant souffrant des moisissures importantes et présentant un état de dangerosité apparent.

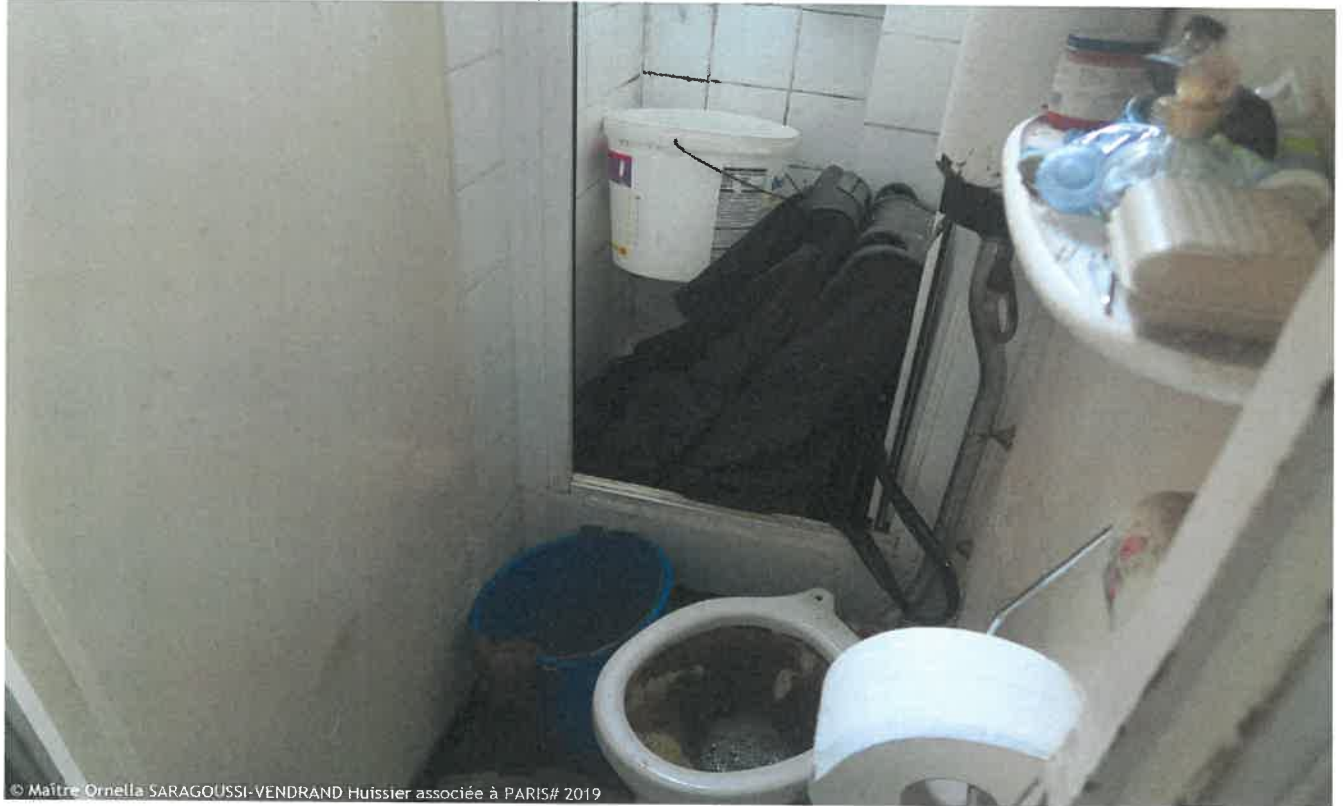
Wc

Le sol est recouvert de moisissures.

L'encombrement est tel dans l'appartement, que la circulation est difficile voire impossible.

Le tout est dans un état extrêmement sale, vétuste.

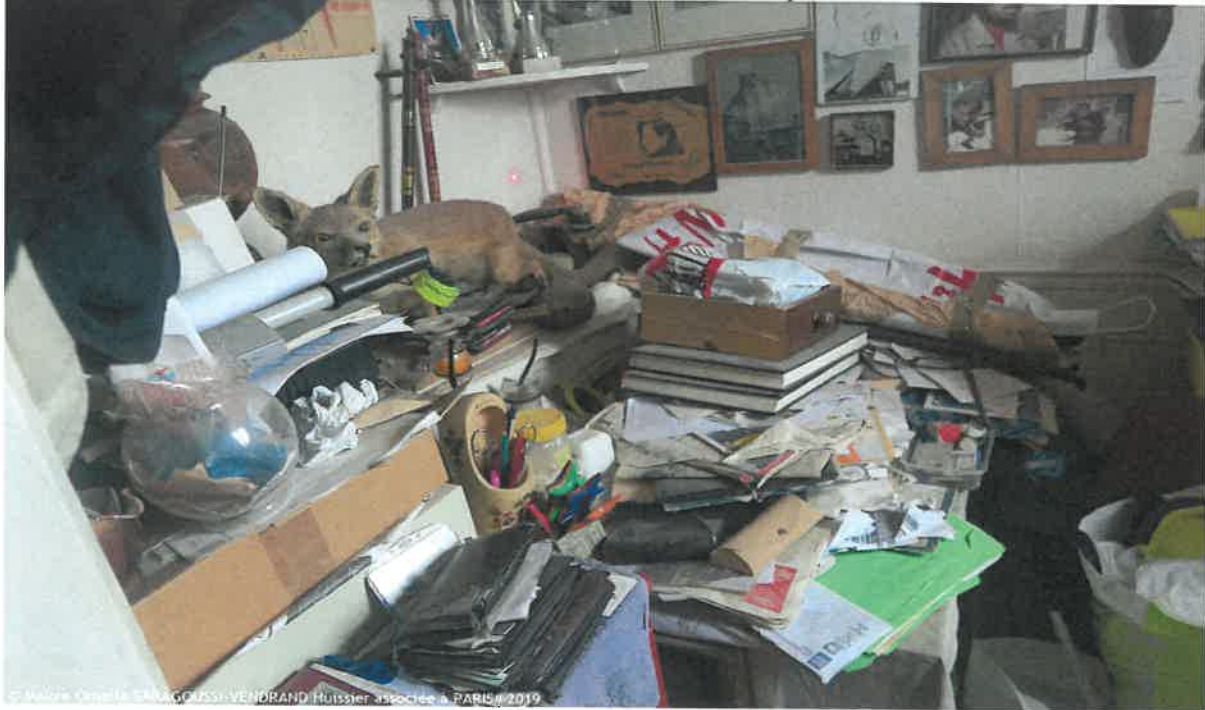
Première pièce

J'accède à une autre pièce laquelle est totalement encombrée.

Le sol est recouvert d'une moquette dans un état très sale pour ce qui m'en est visible.

En plafond, je constate des craquelures, des décollements de peinture.

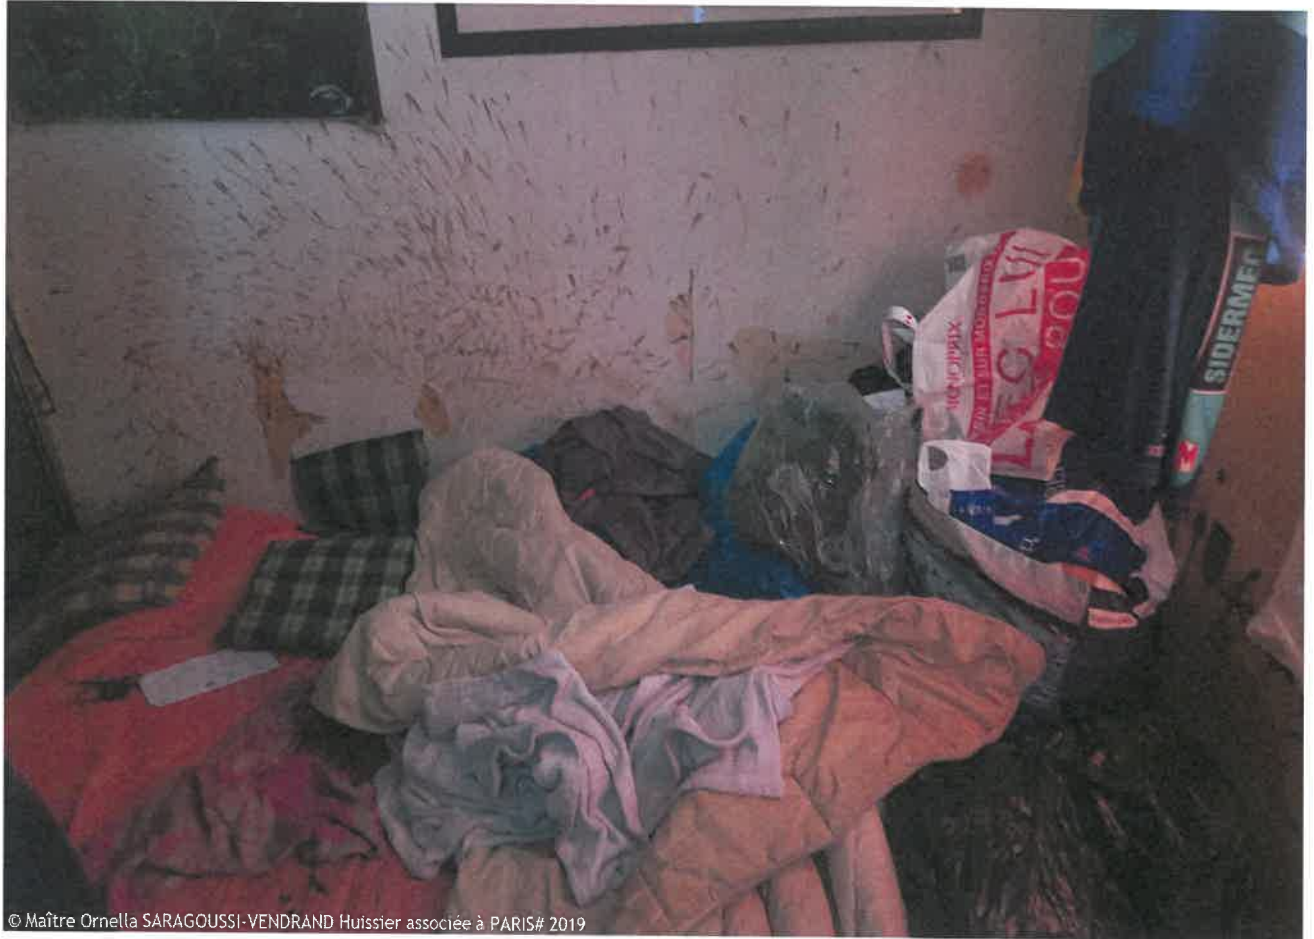
Chambre à coucher

Cette pièce est également très encombrée et il m'est très difficile d'y accéder, j'aperçois une peinture très sale, le sol n'est pas visible, une fenêtre vient éclairer cette pièce, je ne peux en constater l'état.

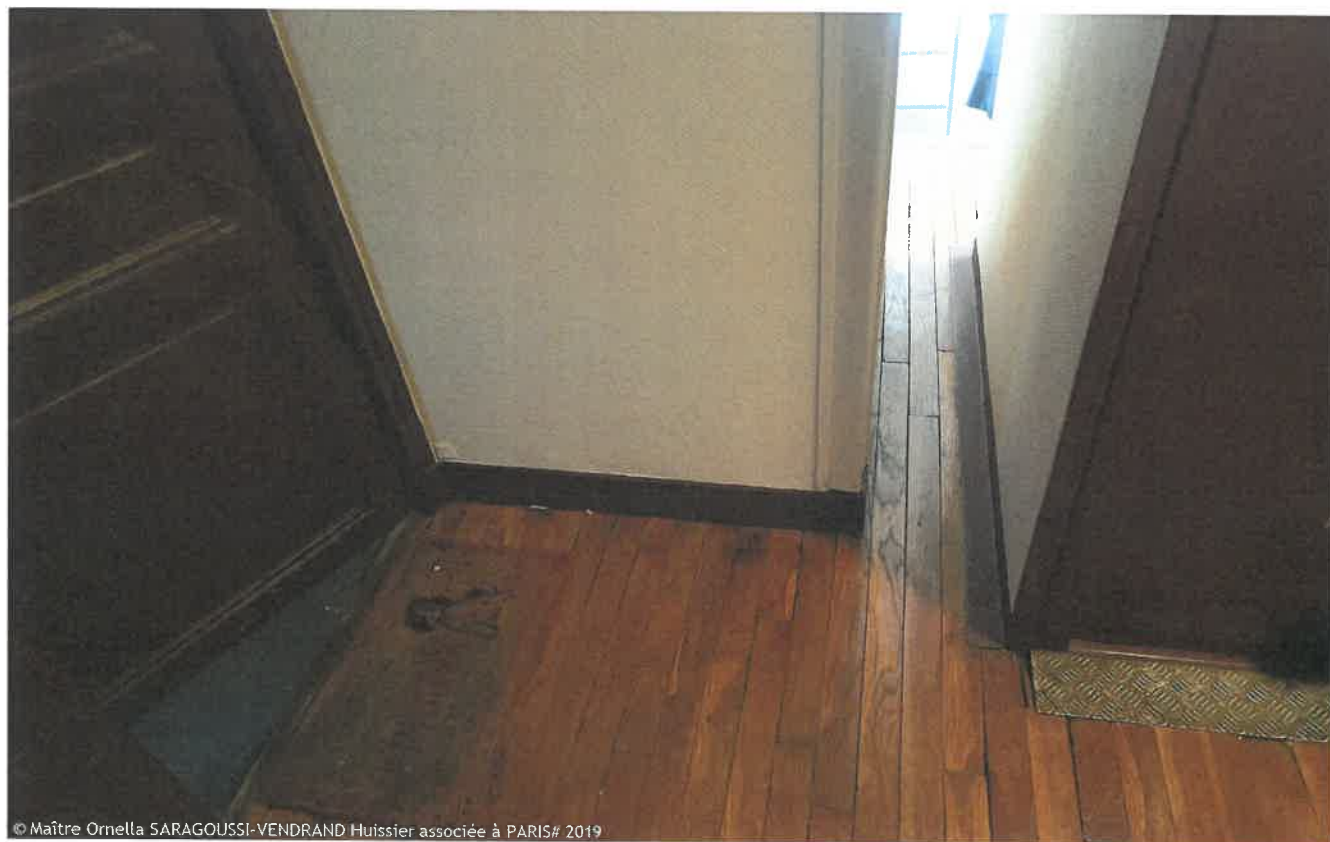
LOT 156 6^{ème} ETAGE

Il s'agit, ainsi que me l'indique Monsieur Courteau, d'une partie du palier du 6^{ème} étage situé juste devant la porte d'entrée de son appartement et à gauche de l'ascenseur.
Il aurait dû procéder à des travaux de réunion des lots 153 et 156 mais cela n'a pas été le cas.
