# Résumé de l'expertise n° 2108-16145

Désignation du ou des bâtiments
<p><i>Localisation du ou des bâtiments :</i>            Adresse : .....<b>34 Rue de l'Espérance</b>            Commune : .....<b>75013 Paris (France)</b>            Situation du ou des lot(s) de copropriété :  <b>Etage 56, porte gauche</b>            Périmètre de repérage : .....<b>Toutes parties accessibles sans démontage ni destruction</b></p>

Numéro de dossier : 2108-16145  
Date du repérage : 02/08/2021  
Durée du repérage : 1 h 0

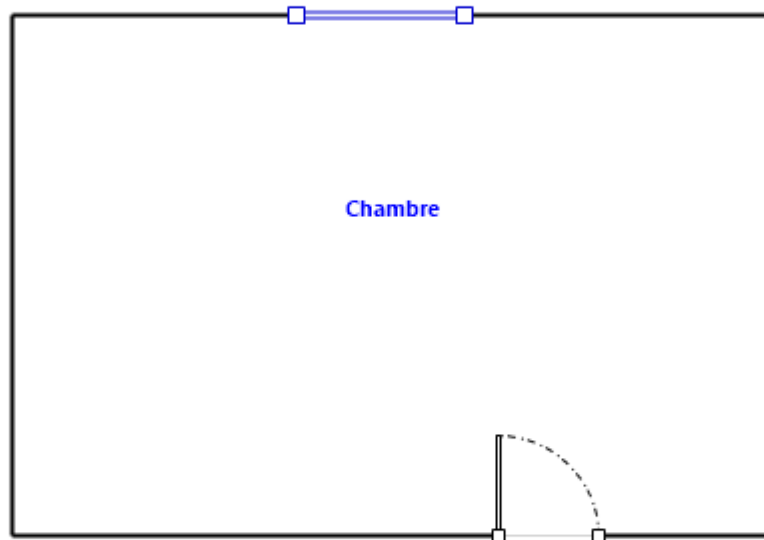
## 7.1 - Annexe - Schéma de repérage

**Planche (croquis) de repérage technique effectué par le cabinet : DIAG 75, auteur : LE GOVIC hervé  
Dossier n° 2108-16145 du 02/08/2021  
Adresse du bien : 34 Rue de l'Espérance (32) 75013 Paris France**

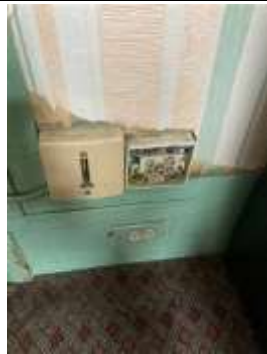
N° Article (1)	Libellé et localisation (*) des anomalies	N° Article (2)	Libellé des mesures compensatoires (3) correctement mises en œuvre	Photos
B3.3.6 a1	Au moins un socle de prise de courant ne comporte pas de broche de terre. <b>Remarques :</b> Absence de conducteurs de protection ; <b>Faire intervenir un électricien qualifié afin d'installer des conducteurs de protection (Chambre1)</b>

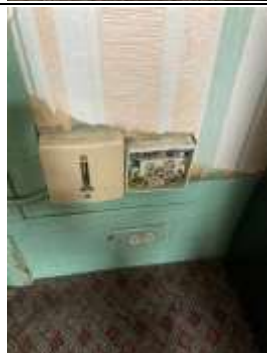
B7.3 a	L'Enveloppe d'au moins un matériel est manquante ou détériorée. <b>Remarques :</b> Présence de matériel électrique en place dont l'enveloppe présente des détériorations ; <b>Faire intervenir un électricien qualifié afin de remplacer les matériels présentant des détériorations (Chambre1)</b>
