## Certificat de superficie de la partie privative

Numéro de dossier : 21/IMO/BONNEFIS2542  
Date du repérage : 20/10/2021  
Heure d'arrivée : 08 h 30  
Durée du repérage : 01 h 18

## Diagnostic de performance énergétique – logement (6.2)

**Rapport de mission de repérage des matériaux et produits contenant de l'amiante pour l'établissement du constat établi à l'occasion de la vente d'un immeuble bâti (Listes A et B de l'annexe 13-9 du Code de la Santé publique)**

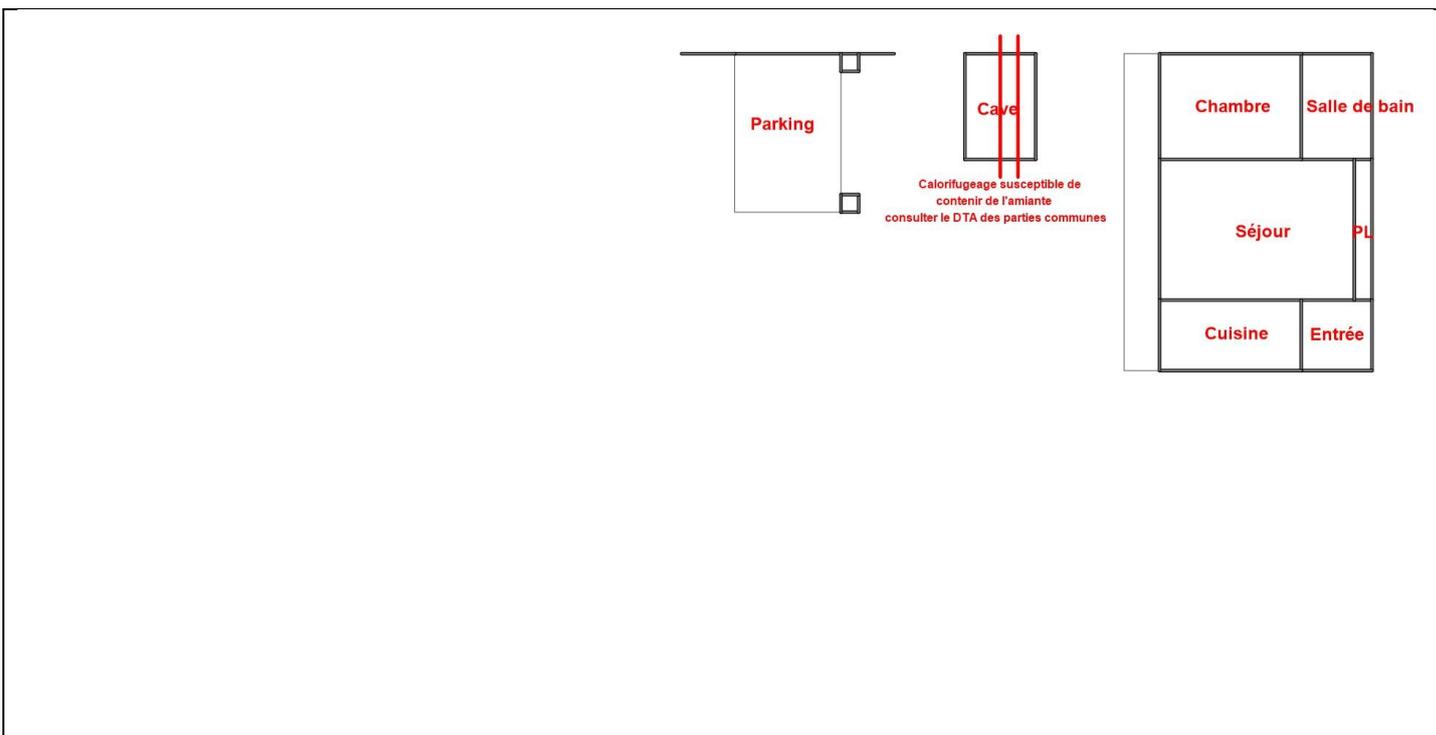
7.1 - Annexe - Schéma de repérage

**- des matériaux et produits susceptible de contenir de l'amiante, pour lesquels il convient de consulter le DTA des parties communes : Calorifugeages au plafond de la cave.**

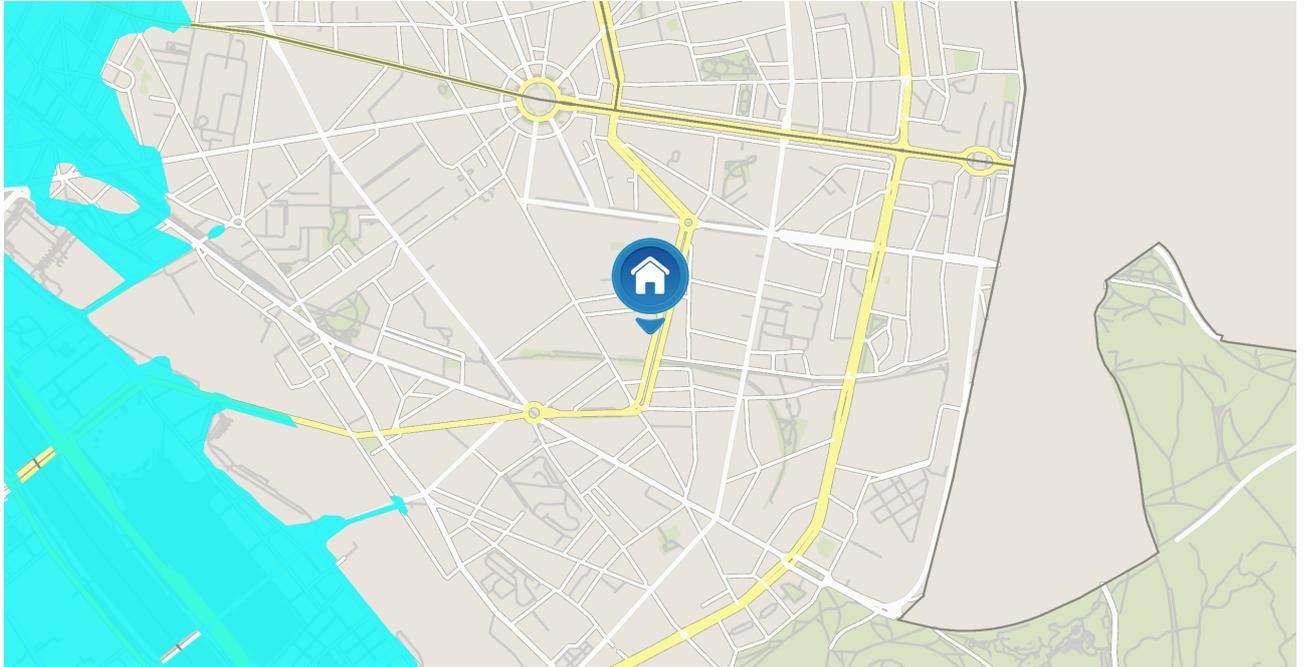
## **Extrait cartographique du PPR : Inondation**

*Le bien immobilier n'est pas situé à l'intérieur d'une zone à risques*

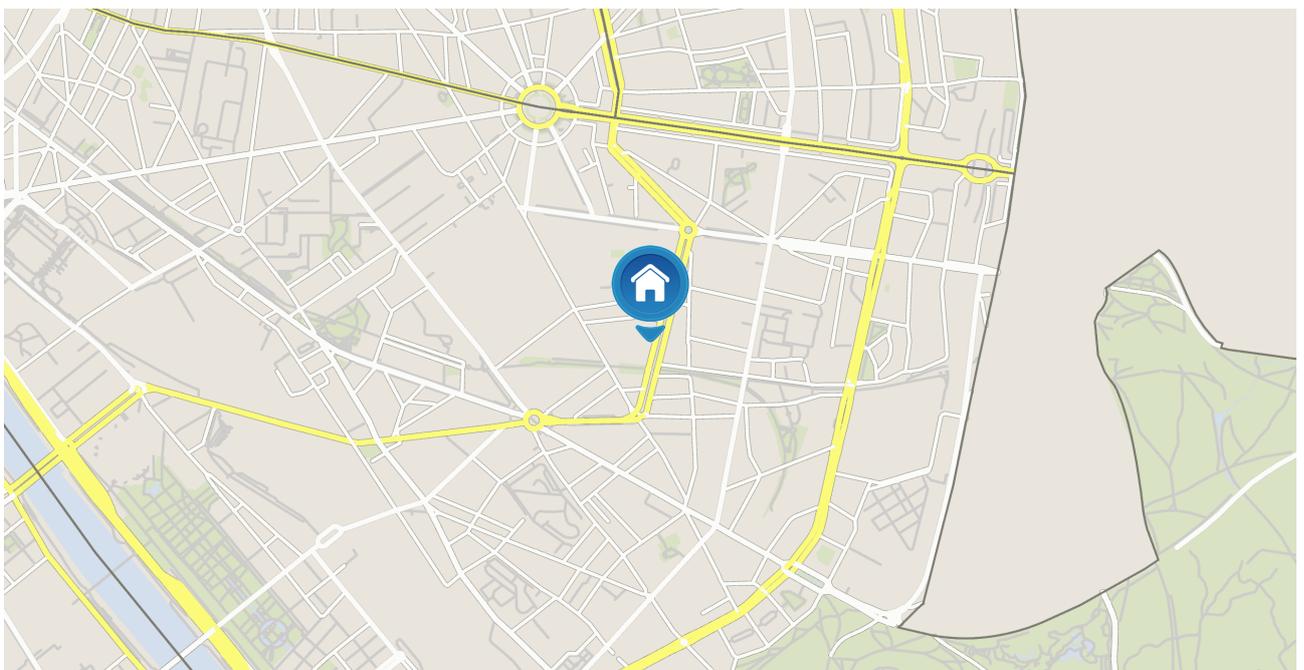
## **Extrait cartographique du PPR : Gypse antéludien**

*Le bien immobilier n'est pas situé à l'intérieur d'une zone à risques*

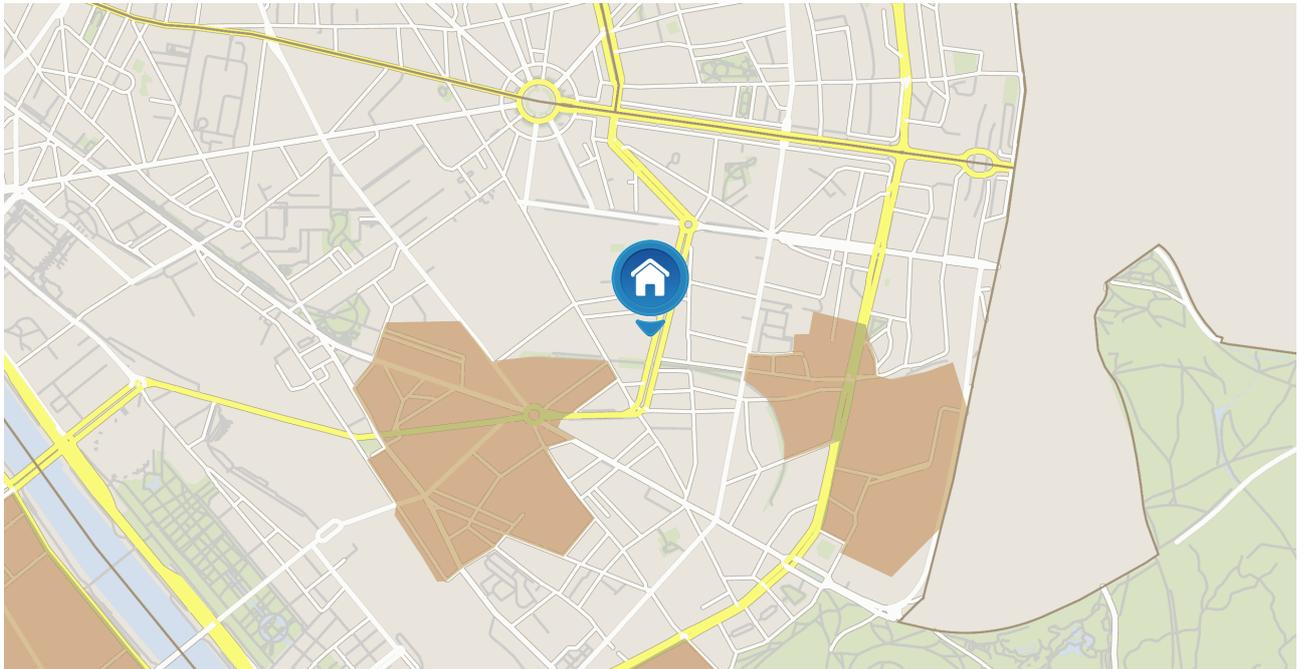
## Extrait cartographique du PPR : Anciennes carrières

*Le bien immobilier n'est pas situé à l'intérieur d'une zone à risques*
