Résumé de l'expertise n° 210086i4

Adresse : **3 rue des Favorites**

Commune : **75015 PARIS**

**Rapport de mission de repérage des matériaux et produits contenant de l'amiante pour l'établissement du constat
établi à l'occasion de la vente d'un immeuble bâti
(listes A et B de l'annexe 13-9 du Code de la Santé publique)**

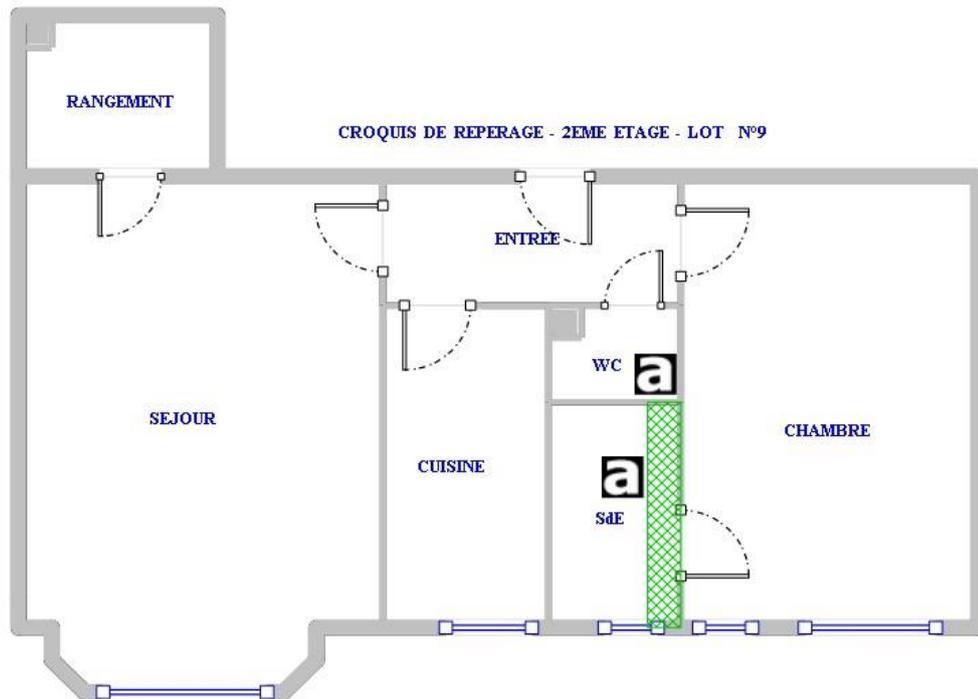
7.1 - Annexe - Schéma de repérage

Présence d'amiante

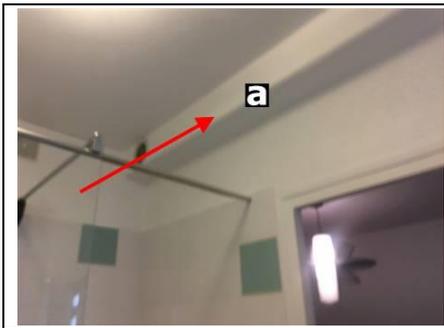
Photo n° PhA001
 Localisation : 2EME ETAGE - SALLE D'EAU; 2EME ETAGE - WC
 Ouvrage : 6 - Conduits et accessoires intérieurs - Conduits de fluides (air, eau, vapeur, fumée, échappement, autres fluides)
 Partie d'ouvrage : Conduit en fibres-ciment
 Description : Conduit en fibres-ciment
 Localisation sur croquis : M001

Il convient donc de veiller au maintien du bon état de conservation des matériaux et produits contenant de l'amiante afin de remédier au plus tôt aux situations d'usure anormale ou de dégradation.

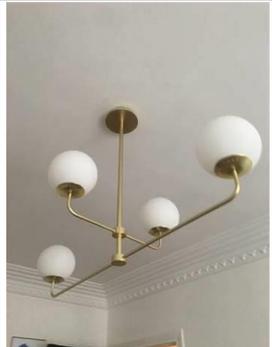
B3.3.6 a3	Au moins un circuit (n'alimentant pas des socles de prises de courant) n'est pas relié à la terre. Remarques : Présence de circuits électriques non équipés de conducteurs de protection ; Faire intervenir un électricien qualifié afin d'installer des conducteurs de protection sur les circuits qui n'en sont pas équipés	B3.3.6 1	Alors que des socles de prise de courant ou des circuits de l'installation ne sont pas reliés à la terre (B.3.3.6 a1), a2 et a3), la mesure compensatoire suivante est correctement mise en œuvre : - protection du (des) CIRCUIT (s) concerné (s) ou de l'ensemble de l'installation électrique par au moins un dispositif différentiel à haute sensibilité = 30 mA.
