Synthèse Dossier de Diagnostic Technique

Réf. : DIA-TRA02-1709-015

Propriétaire : Madame EBY
Adresse du bien : 10, rue Dumas , 93800 EPINAY SUR SEINE
Nature du bien : Appartement T3
Localisation du bien : Étage Bâtiment A, 17 eme étage
Numéro de lot : Lot principal (178), Cave (88), Box (395)
Date du permis de construire : De 1949 au 01/07/1997
Date limite de validité : 20/03/2018
Référence client :

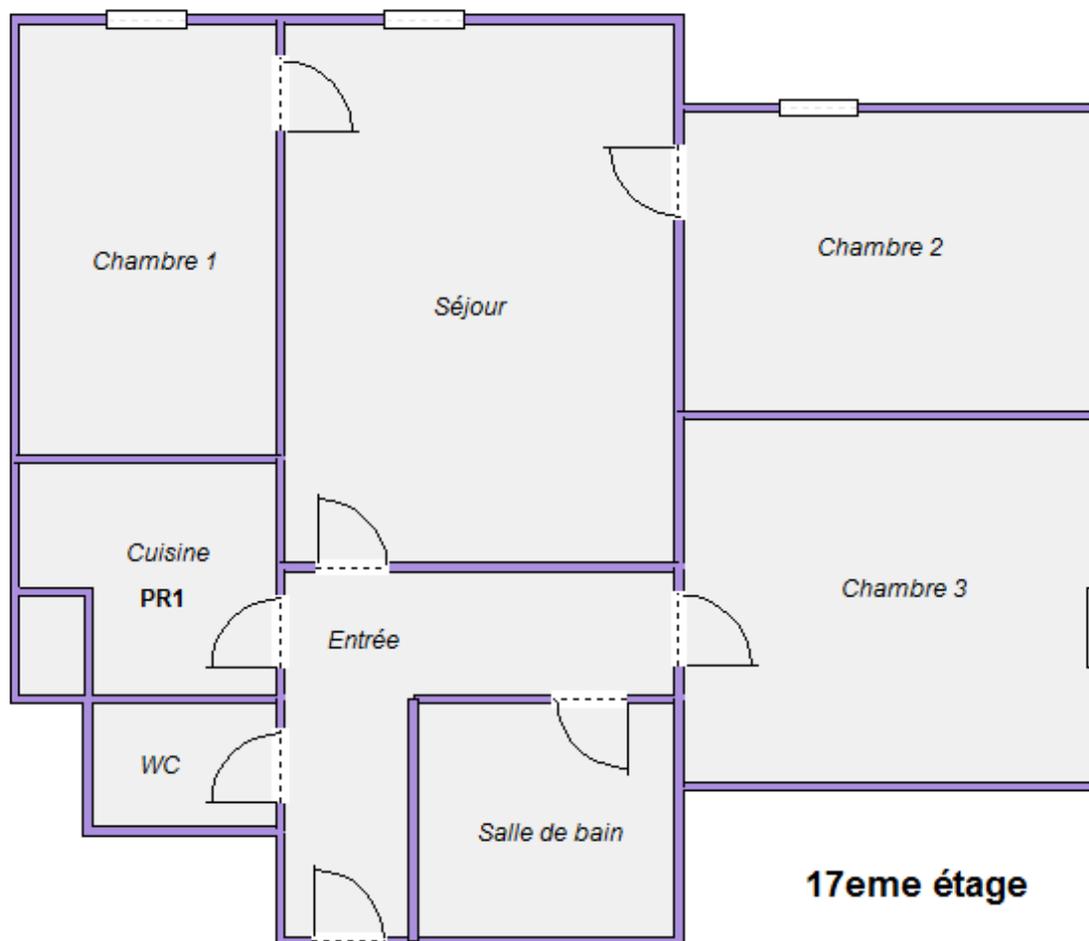
17. Croquis permettant de localiser les prélèvements et les matériaux ou produits contenant de l'amiante

Dalles de sol sous revêtement plastique en partie dégradé voir repère: A1	Après analyse référence échantillon n°1	Absence	Sans objet

*PR1 : Prélèvement pour analyse
(dalles de sol)*

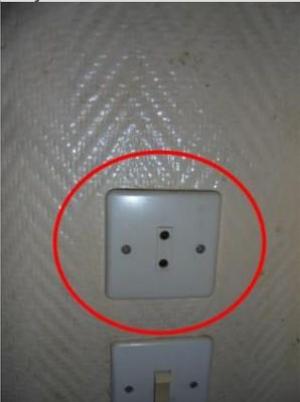
N° article (1)	Libellé et localisation (*) des anomalies	Commentaire	N° article (2)	Libellé des mesures compensatoires (3) correctement mises en œuvre
B3.3.6 a1	Au moins un socle de prise de courant ne comporte pas de broche de terre. <i>La broche de terre doit être un élément métallique situé sur chaque prise électrique.</i>	Présence de socles de prises sans broche de terre (2P) dans l'entrée

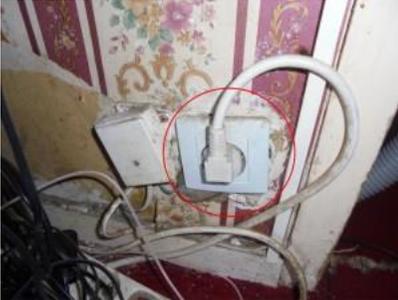
B3.3.6 a2	Au moins un socle de prise de courant comporte une broche de terre non reliée à la terre. <i>La broche de terre doit être un élément métallique situé sur chaque prise électrique. La mesure réalisée a identifié un dysfonctionnement.</i>	Présence de socles de prise 2P+T non reliés au conducteur de terre dans le séjour

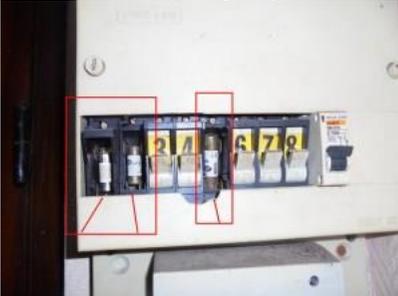
B3.3.6 a3	<p>Au moins un circuit (n'alimentant pas des socles de prises de courant) n'est pas relié à la terre. <i>Tous les appareils [éclairage, eau chaude sanitaire, chauffage...] doivent être raccordés à la terre.</i></p>		
B7.3 a	<p>L'enveloppe d'au moins un matériel est manquante ou détériorée. <i>Les protections électriques doivent être entières et non dégradées pour que les occupants soient en sécurité à tout instant.</i></p>	<p>Des caches protecteur des fusibles du tableau général sont absents (Risque de contact direct)</p>

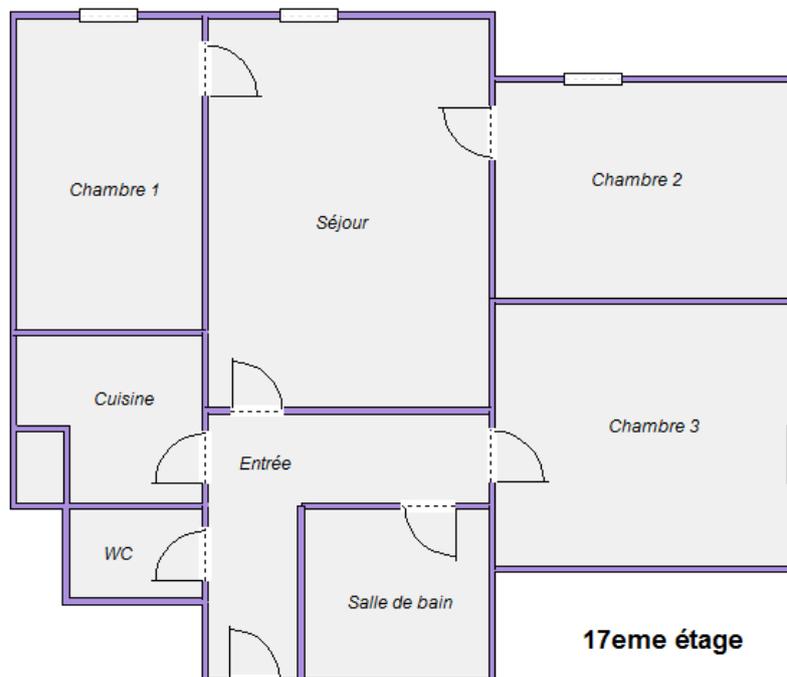
2. Schéma de repérage

Le présent schéma de repérage est un schéma de circulation permettant de localiser les éléments repérés dans les différents rapports. Il est non coté et non contractuel.
