## ATTESTATION DE SUPERFICIE D'UN LOT DE COPROPRIETE

**2 avenue de Camoens et 2 bis, 4 boulevard Delessert**

## Rapport de mission de repérage des matériaux et produits contenant de l'amiante pour l'établissement du constat établi à l'occasion de la vente d'un immeuble bâti (Listes A et B de l'annexe 13-9 du Code de la Santé publique)

Immeuble bâti visité	
Adresse	Rue : ..... <b>4 Bd Delissert</b> Bât., escalier, niveau, appartement n°, lot n°: <b>1<sup>er</sup> D Lot numéro 3, cave 52 N°15,</b> Code postal, ville : . <b>75016 PARIS - 16EME</b> <b>Section cadastrale DS, Parcelle numéro 54,</b>
Périmètre de repérage :	..... <b>appartement, cave</b>
Type de logement :	..... <b>Appartement</b>
Fonction principale du bâtiment :	..... <b>Habitation (partie privative d'immeuble)</b>
Date de construction :	..... <b>&lt; 1949</b>

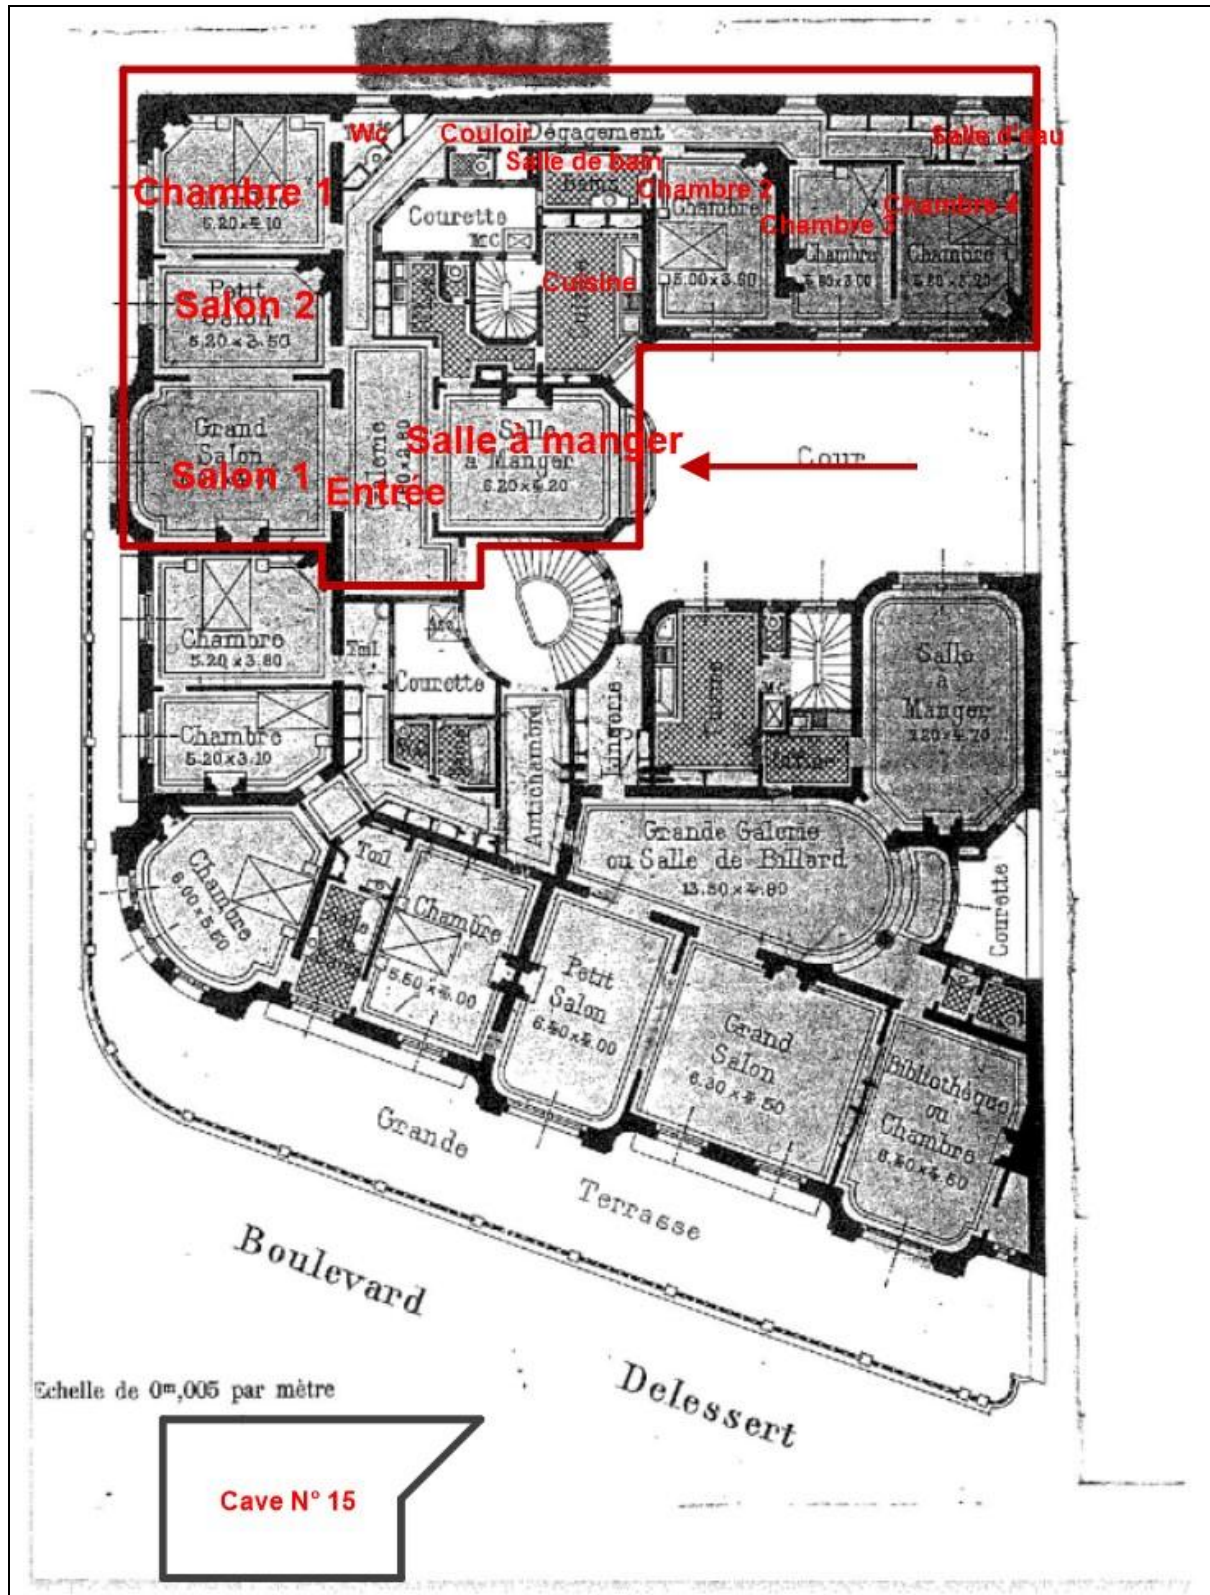
Localisation des mesures sur croquis de repérage

**Du fait de la présence de revêtements contenant du plomb au-delà des seuils en vigueur et de la nature des dégradations constatées (non dégradé, non visible, état d'usage) sur certaines unités de diagnostic, le propriétaire doit veiller à l'entretien des revêtements recouvrant les unités de diagnostic de classe 1 et 2, afin d'éviter leur dégradation future.**

Dans le cadre de la mission, il a été repéré des unités de diagnostics de classe 1 et/ou 2. Par conséquent, le propriétaire doit veiller à l'entretien des revêtements recouvrant les unités de diagnostics de classe 1 et 2, afin d'éviter leur dégradation future.

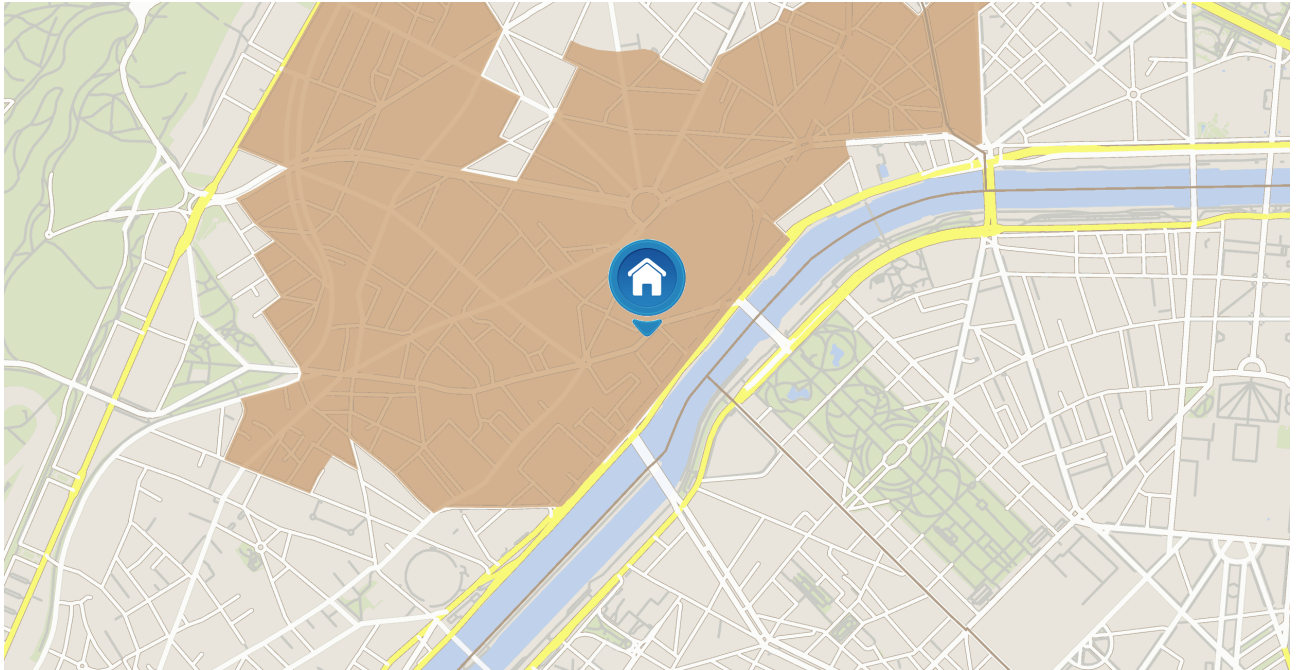
## Extrait cartographique du PPR : Anciennes carrières

*Le bien immobilier est situé à l'intérieur d'une zone à risques*
