CAHIER DES CHARGES ET CONDITIONS DE VENTE

A BAGNEUX (Hauts de Seine) 20 avenue Henri Barbusse, un pavillon sur un terrain de 3a 54ca

Synthèse Dossier de Diagnostic Technique

Réf. : DIA-KRS02-2108-025

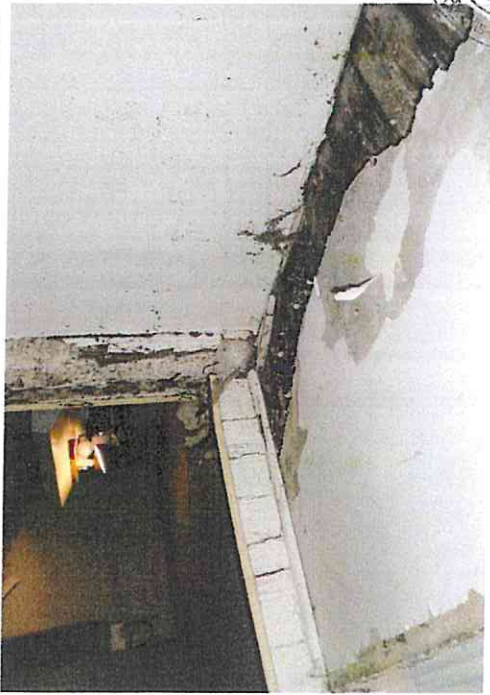
PHOTO N° 4

Ce box est assez détérioré et notamment en partie haute qui présente des traces d'humidité au niveau du plafond ***(voir photographie n°4)***.

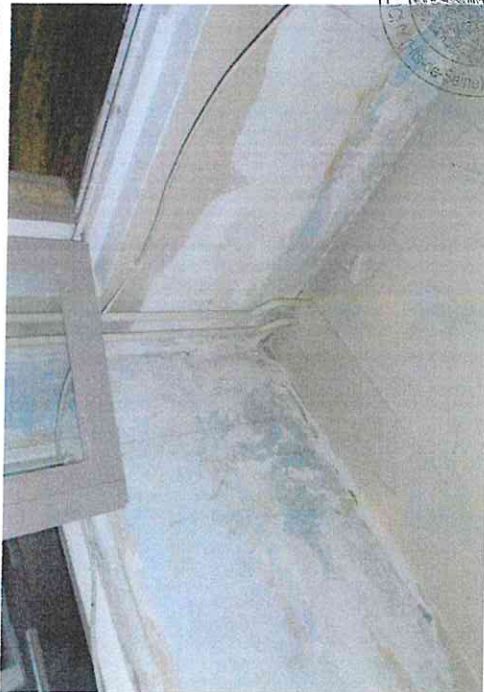
PHOTO N° 3 2

Les murs et le plafond sur revêtus d'une peinture jaune très usagée. Les murs sont détériorés et des traces d'humidité importantes sont apparentes au niveau du plafond et du mur, notamment du côté gauche (*voir photographies n°32 et 33*).

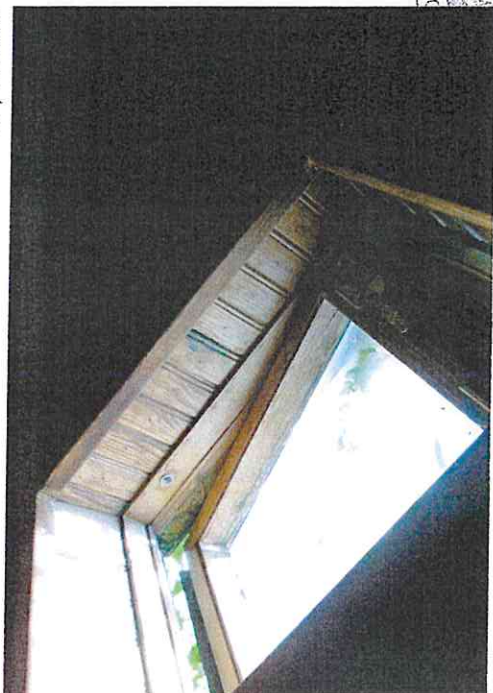
PHOTO N° 40

Je note la présence d'un vélux au milieu du plafond lambrissé (**voir photographie n°40**).

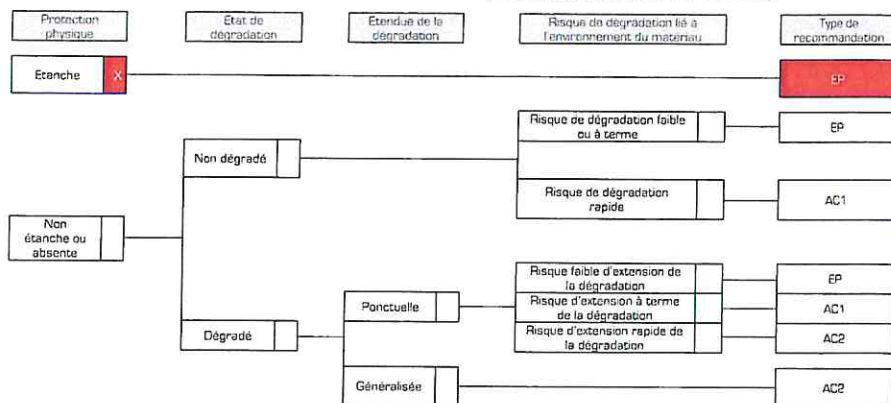
Extérieur - Jardin : Conduit

Conclusion	Evaluation périodique
N° de dossier	DIA-KRS02-2108-025
Date de l'évaluation	01/09/2021
Bâtiment	Sans objet
Local ou zone homogène	Extérieur - Jardin, zone homogène numéro 1
Destination déclarée du local	Habitation

Nous vous recommandons de faire réaliser une évaluation périodique, car le/les type(s) de matériau ou produit concerné contenant de l'amiante, la nature et l'étendue des dégradations qu'il présente et l'évaluation du risque de dégradation ne conduisent pas à conclure à la nécessité d'une action de protection immédiate sur le matériau ou produit. Cette évaluation périodique consiste à :

- a) Contrôler périodiquement que l'état de dégradation des matériaux et produits concernés ne s'aggrave pas et, le cas échéant, que leur protection demeure en bon état de conservation ;
- b) Rechercher, le cas échéant, les causes de dégradation et prendre les mesures appropriées pour les supprimer.

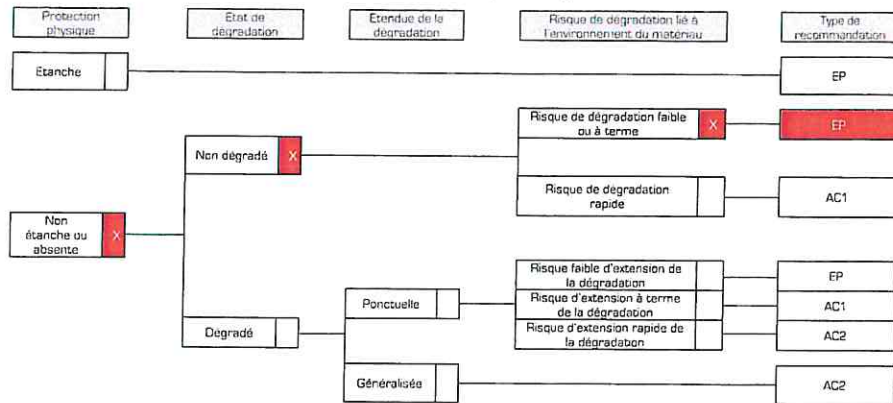
Extérieur - Garage : Bardeau bitumineux

Conclusion	Evaluation périodique
N° de dossier	DIA-KRSQ2-2108-025
Date de l'évaluation	01/09/2021
Bâtiment	Sans objet
Local ou zone homogène	Extérieur - Garage, zone homogène numéro 2
Destination déclarée du local	Habitation

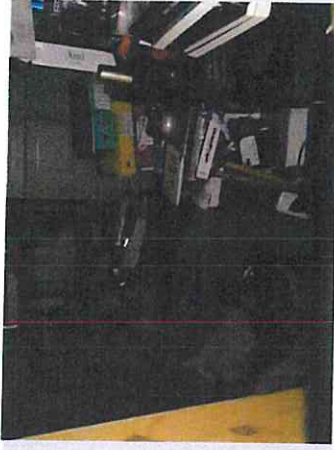
Prise de terre et installation de mise à la terre	Continuité	Tous les circuits (éclairage, eau chaude sanitaire, chauffage...) doivent être raccordés à la terre.	point non vérifiable. Les différents pièces étaient fortement encombrées le jour de la visite.

<p>Prise de terre et installation de mise à la terre</p>	<p>Caractéristiques techniques</p>	<p>Le conducteur de protection relie un circuit électrique à la terre et participe à la protection des personnes contre les risques d'électrocution. Il doit pour cela être constitué dans sa totalité d'un fil électrique de couleur vert et jaune.</p>

<p>Pas de repérage, ni correspondance entre conducteurs (phase et protection) ; de ce fait, la section et l'état des conducteurs n'ont pu être vérifiés</p>
<p>Prise de terre et installation de mise à la terre</p>	<p>Caractéristiques techniques</p>	<p>Le conducteur de protection relie un circuit électrique à la terre et participe à la protection des personnes contre les risques d'électrocution. Il doit avoir des dimensions adaptées pour un bon fonctionnement. Il faut que la dimension des fils électriques soit en adéquation avec le disjoncteur de branchement.</p>	<p>Pas de repérage, ni correspondance entre conducteurs (phase et protection) ; de ce fait, la section des conducteurs de protection n'a pu être vérifiée.</p>

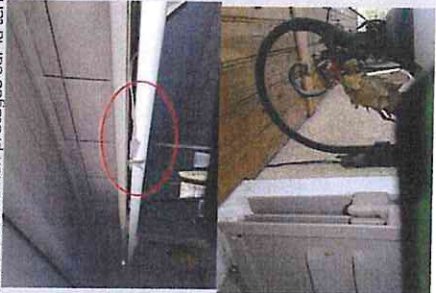
<p>Eléments vétustes</p>	<p>L'installation comporte du matériel électrique vétuste. Le matériel électrique ne doit pas être vétuste, en raison de l'usure, du vieillissement de leurs constituants,...</p>	<p>6</p>
<p>Matériels présentant des risques de contact direct avec des éléments sous tension</p>	<p>Matériels présentant des risques de contact directs : fixations Matériels présentant des risques de contact directs : état mécanique du matériel</p>

<p>Conducteurs non protégés sur la terrasse et de sdb</p>	<p>Un(des) conducteur(s) isolé(s) n'est(ne sont) pas placé(s) sur toute sa(leurs) longueur dans un conduit, une goulotte, une plinthe ou une huisserie, en matière isolante ou métallique, jusqu'à sa pénétration dans le matériel électrique qu'il alimente. Tous les fils électriques doivent être totalement inaccessibles.</p>	<p>5</p>
