<p style="text-align: center;">PROCES-VERBAL DE DESCRIPTION DES LIEUX</p>
--

LE SYNDICAT DES COPROPRIETAIRES DE L'IMMEUBLE SIS 10 RUE PUGET A PARIS 18^{ème} ARRONDISSEMENT représenté par son Syndic en exercice, la Société **IBERT GESTION**, société à responsabilité limitée dont le siège social est sis 5 rue de Cléry PARIS 2^{ème} arrondissement, prise en la personne de son Gérant en exercice domiciliée en cette qualité audit siège.

Il s'agit d'un local commercial situé au rez-de-chaussée à droite de l'entrée de l'immeuble et composé d'une pièce principale sur rue, d'une cuisine et d'un cabinet d'aisance.

DOSSIER DE DIAGNOSTICS TECHNIQUES

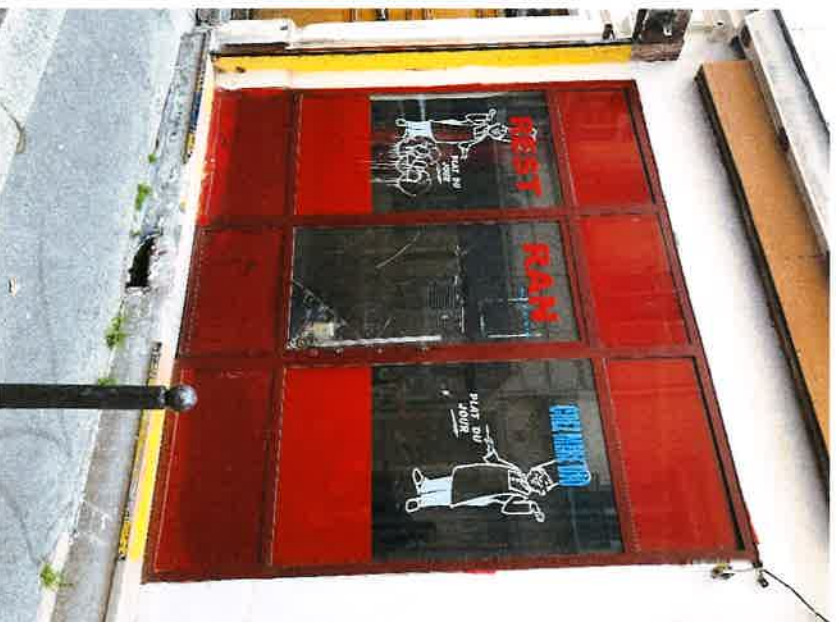
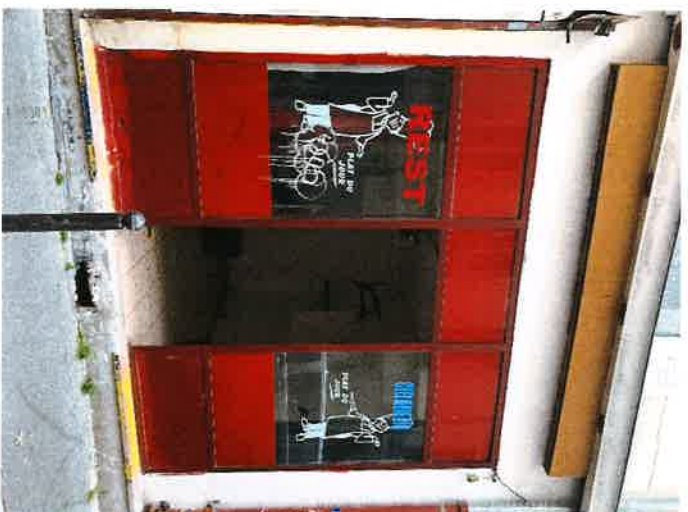
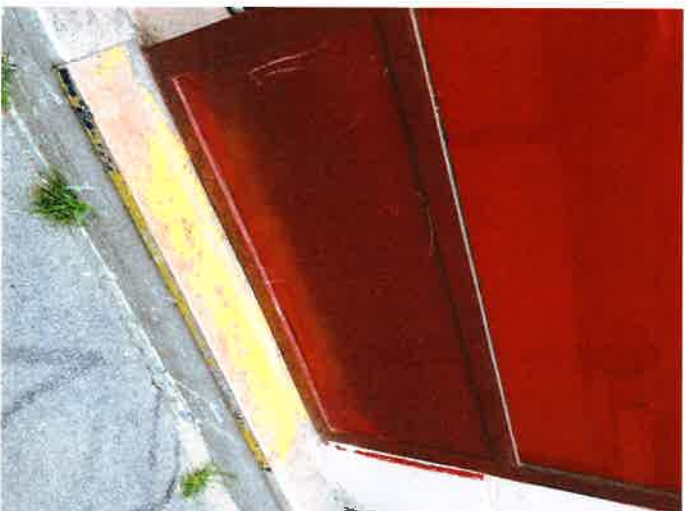
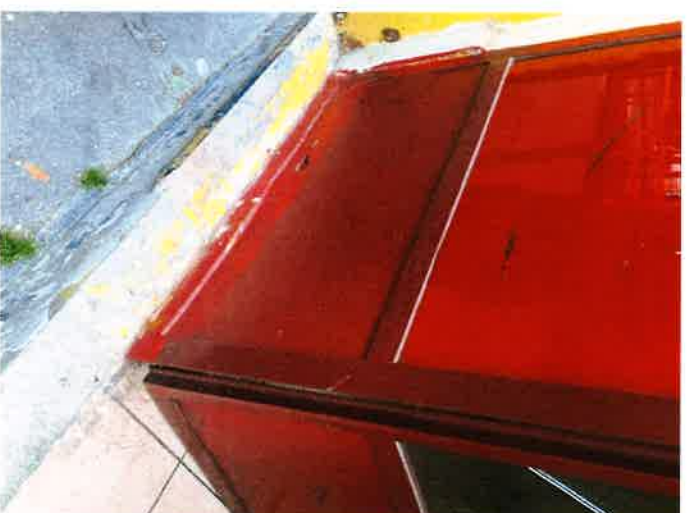
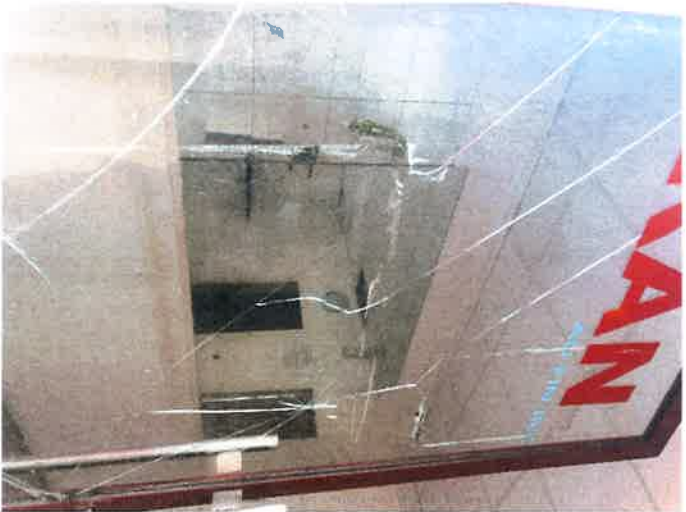
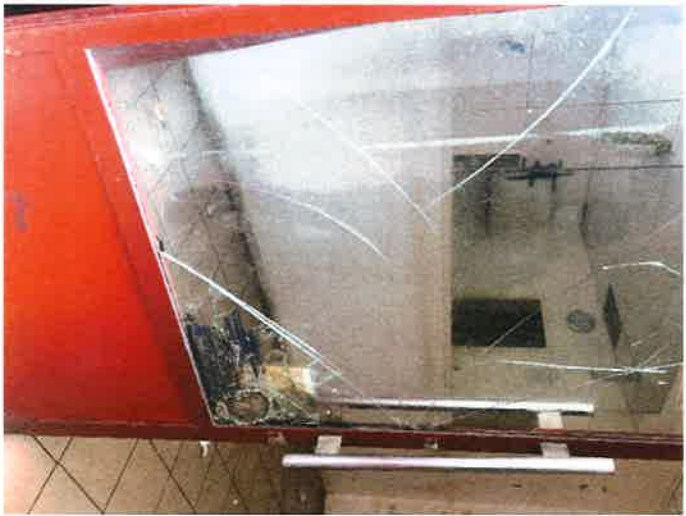
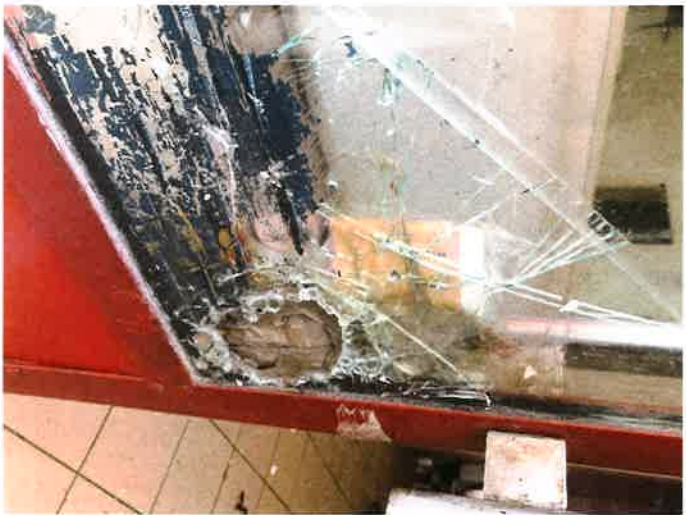
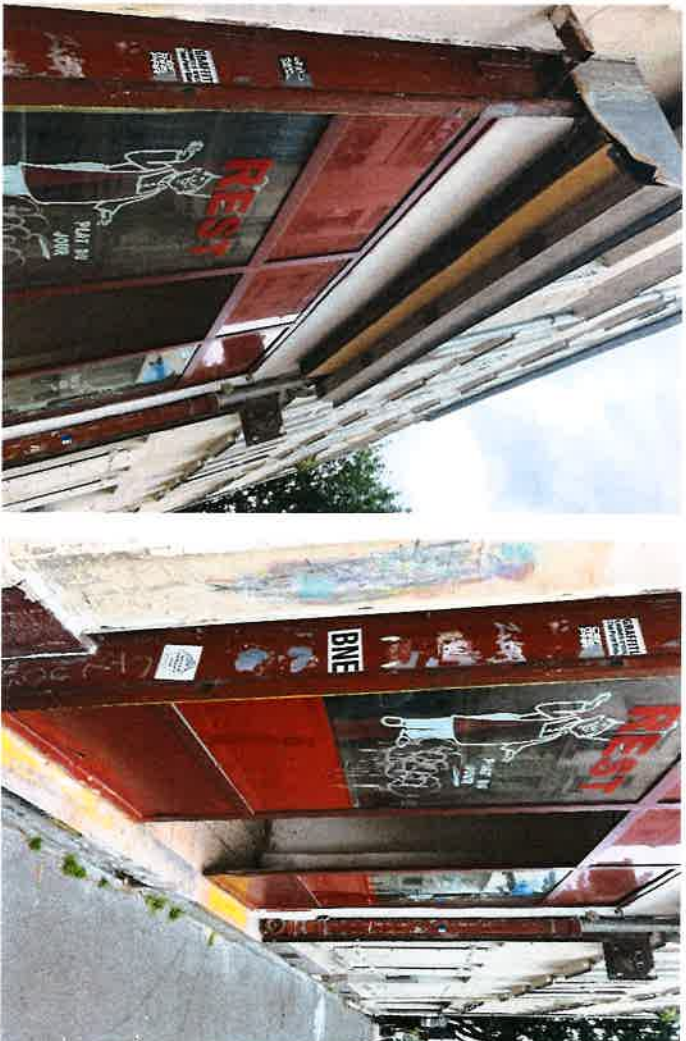
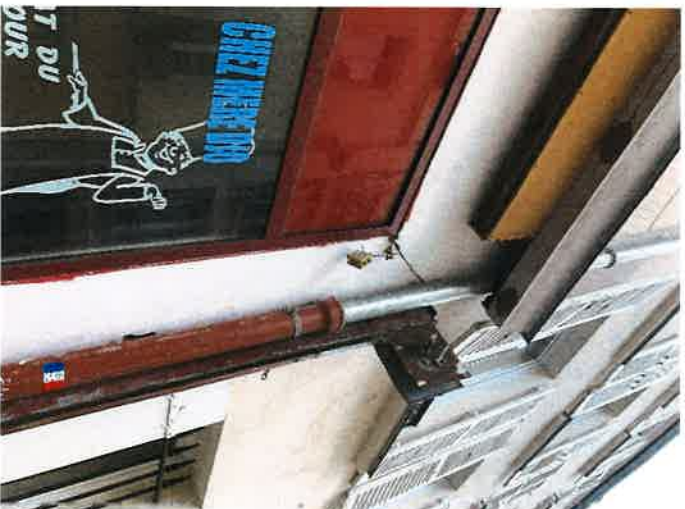
FACADE EXTERIEURE

L'accès au local s'effectue sur la rue par une porte vitrée, cassée et fissurée en plusieurs points comportant une serrure simple avec une poignée bâton de maréchal.

La partie métallique inférieure de la porte bouge largement sous une simple pression du pied.

La façade extérieure est constituée de placages métalliques et de vitres.

La structure métallique est recouverte d'une peinture rouge, les plaques situées en partie basse sont en mauvais état et comportent des rayures et chocs.

A l'exception de la vitre de la porte centrale, les espaces vitrés situés à gauche et à droite sont à l'état d'usage.

La vitre de la porte est cassée dans l'angle bas droit et comporte des éclats et fissures sur toute sa surface.

Je note la présence de lettres et dessins collés sur les vitres et d'une inscription à la peinture sur la vitre située à gauche.

Les vitrages en imposte supérieure sont à l'état d'usage.

Je constate la présence d'une la façade de l'immeuble de la structure d'un ancien rideau partiellement déposé.

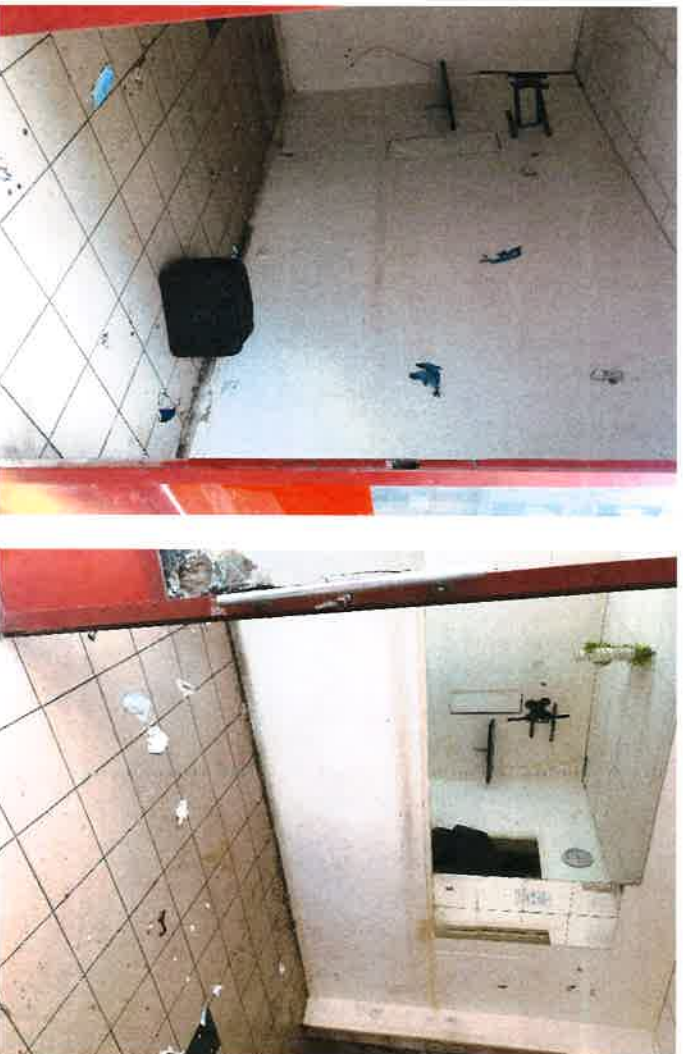
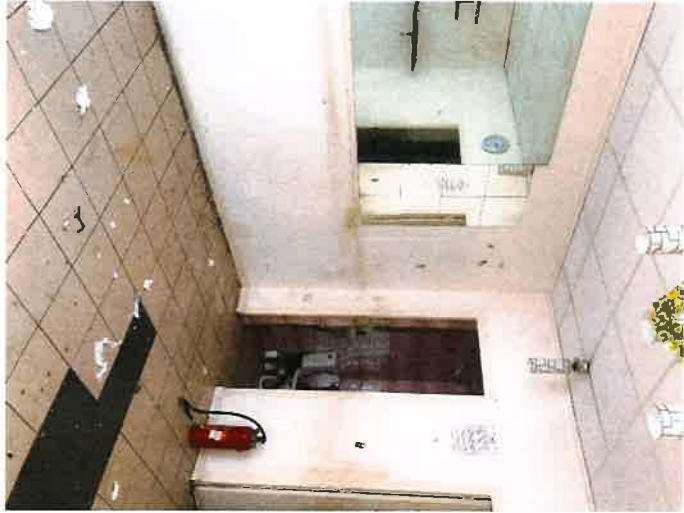
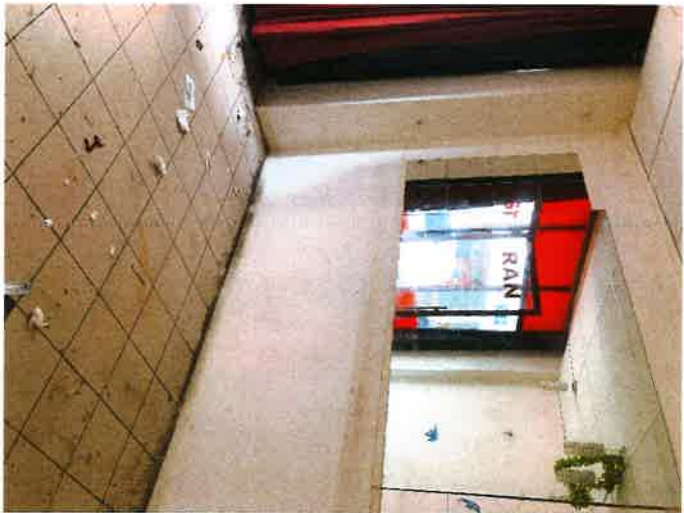
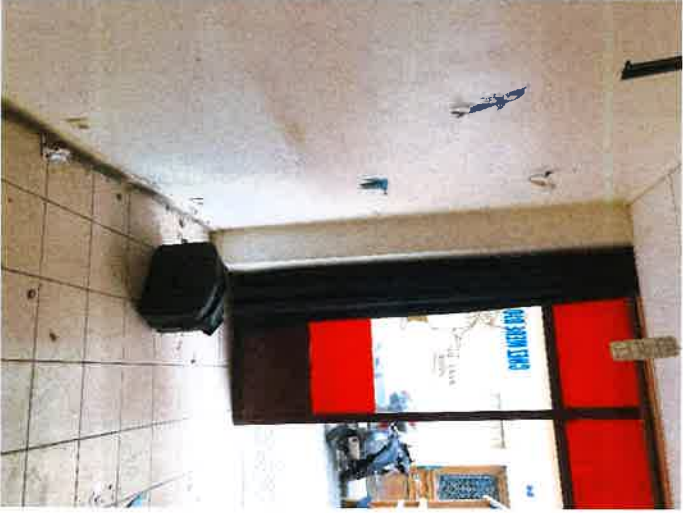
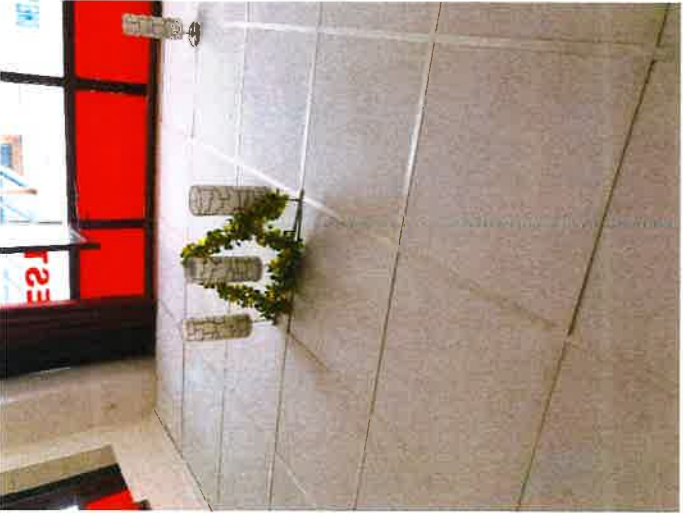
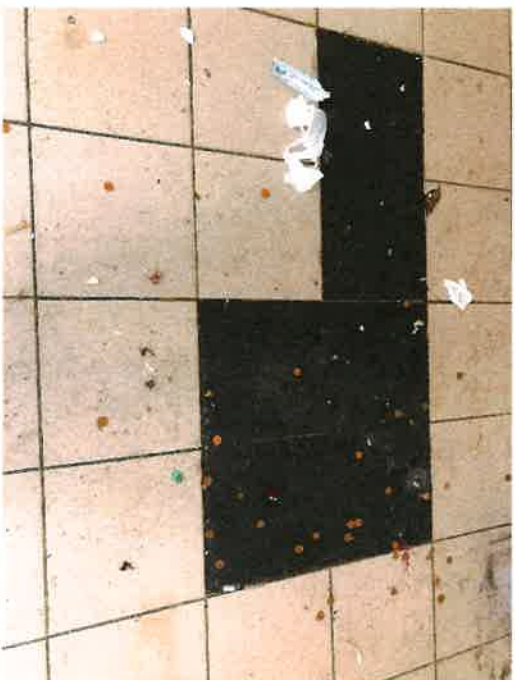
PIECE PRINCIPALE :

Le sol est recouvert d'un carrelage beige comportant de nombreuses fissures, des éclats et des traces de salissures.

Des carreaux de couleur beige sont manquants au centre de la pièce et remplacés par des carreaux noirs.

Les murs sont recouverts d'une peinture blanche ancienne comportant de nombreuses tâches, traces et marques diverses sur toute la surface.

Le mur situé à gauche en entrant comporte des miroirs fixés sur la partie supérieure du mur.

Je constate la présence d'un faux-plafond constitué de dalles posés sur des rails à l'état d'usage. Trois points lumineux sont fixés au faux-plafond.

Je précise que l'électricité est coupée dans le local.

Le compteur, disjoncteur et tableau électrique sont encastrés dans le mur situé à droite en entrant dans la pièce et accessibles par une petite porte. Les fils électriques sont apparents. L'installation est d'apparence ancienne et vétuste.

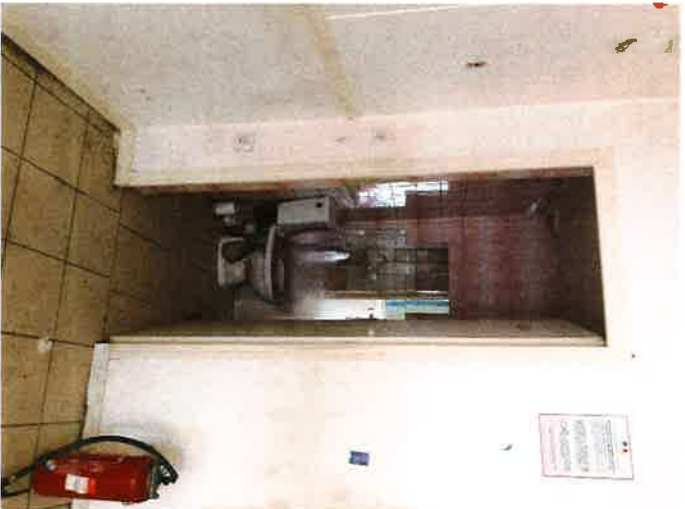
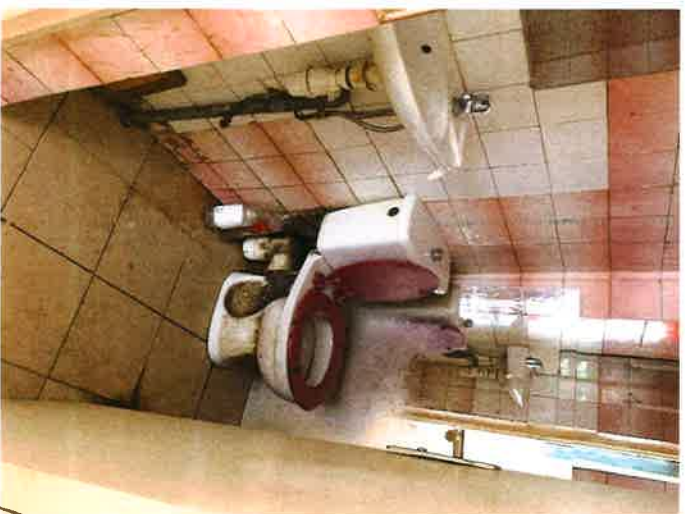
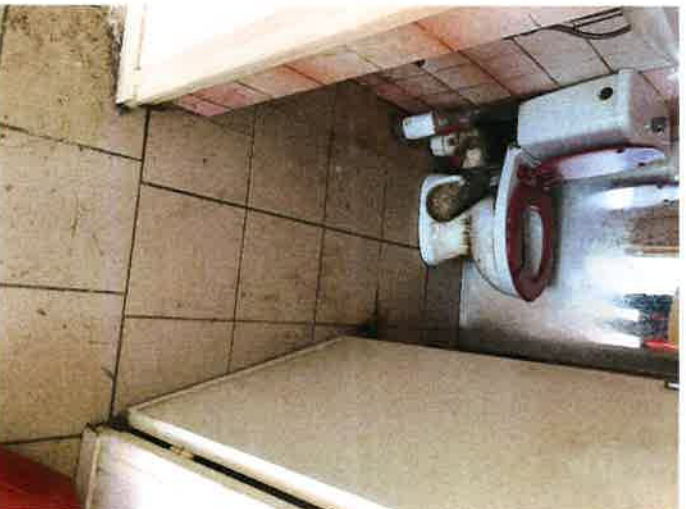
SANITAIRES :

Au fond à gauche de la pièce principale, une porte donne accès à un cabinet d'aisance équipé d'un WC sur pied à réservoir de chasse dorsal, cuvette et abatant ainsi que d'un lave-mains surmonté d'un robinet mitigeur. L'ensemble est en mauvais état et très sale.

Le sol est recouvert d'un carrelage identique à celui précédemment constaté dans la pièce précédente. Il comporte des fissures, tâches et traces diverses.

Les murs sont recouverts de carreaux rose (effet dégradé) anciens et en mauvais état. Au niveau du lave-mains, les carreaux sont blancs.

Le plafond est recouvert d'une peinture sable ancienne comportant de nombreuses tâches et traces.

Présence d'une bouche de ventilation hors d'état.

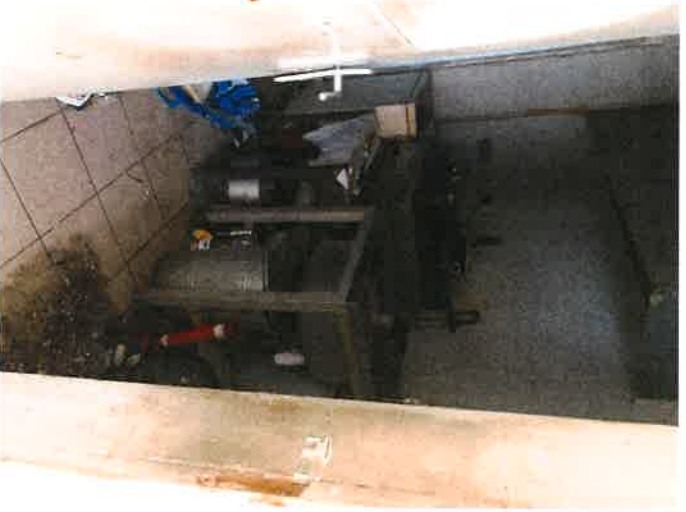
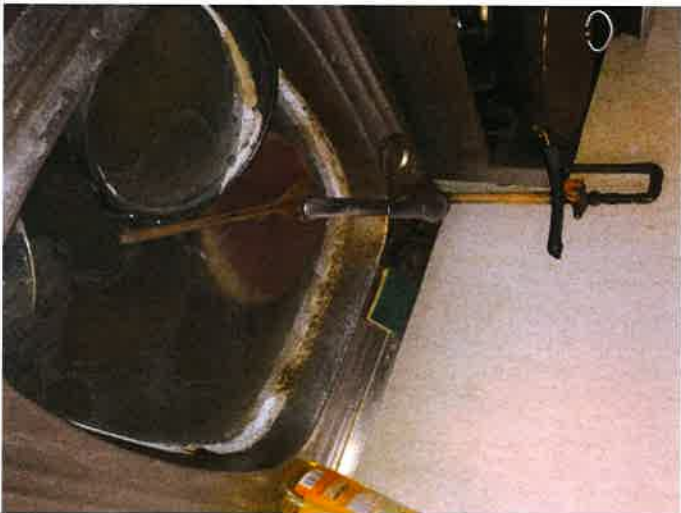
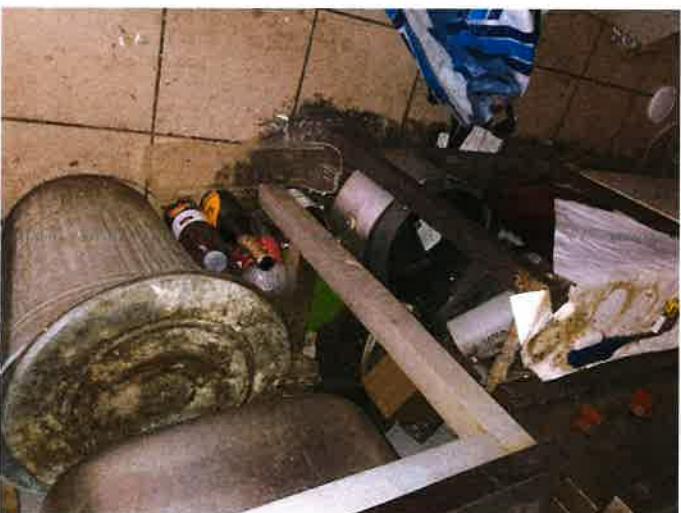
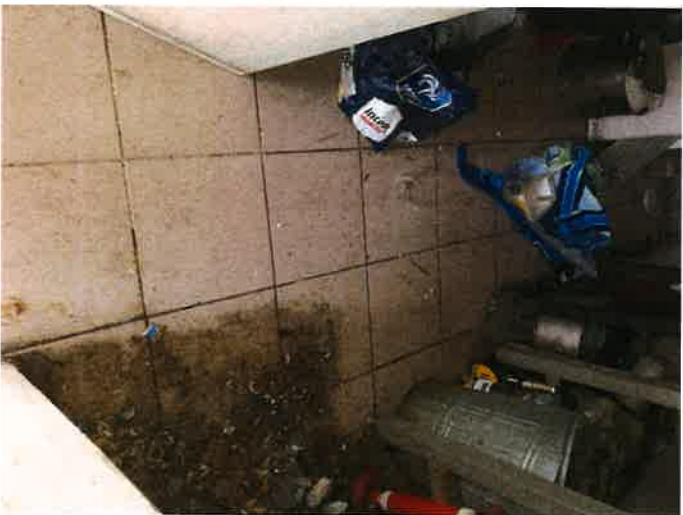
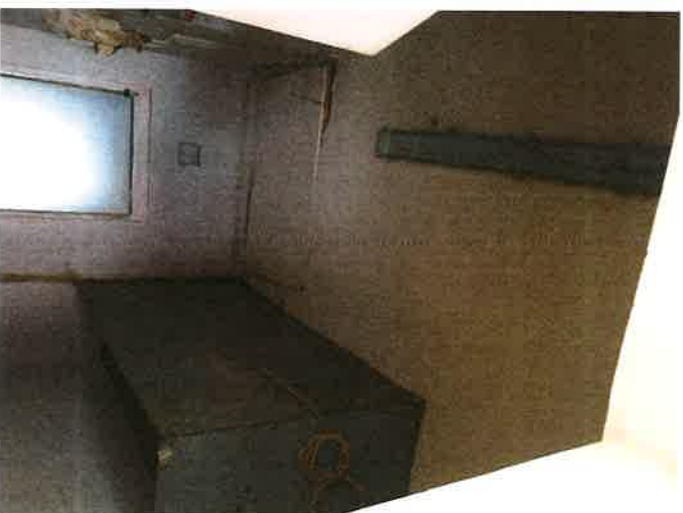
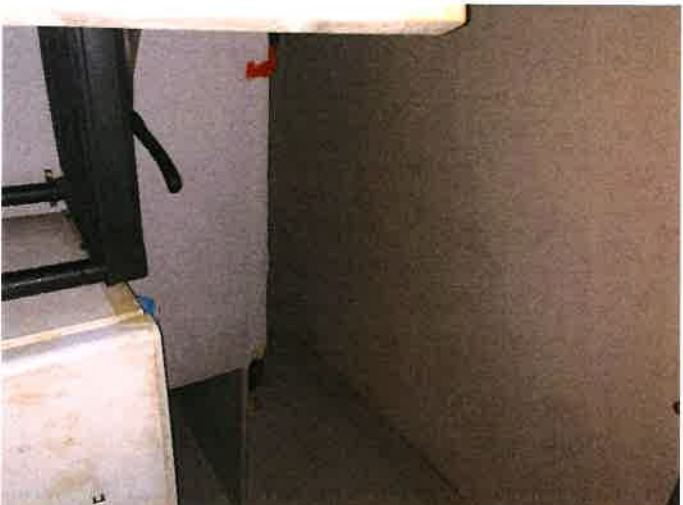
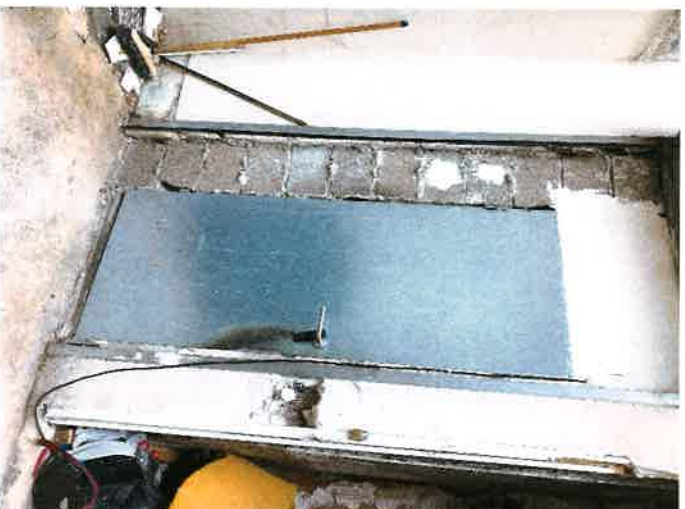
CUISINE :

Au fond à droite de la pièce principale, une porte donne accès à une cuisine. Cette pièce est de manière générale dans très mauvais état. Il y règne une forte odeur nauséabonde.

Le sol est recouvert d'un carrelage identique à celui précédemment constaté les pièces précédentes. Il est sale et comporte des tâches et traces diverses, de nombreux détritus jonchent le sol.

Les murs et le plafond sont recouverts d'une peinture blanche ancienne et en mauvais état, comportant des fissures, tâches et traces diverses et nombreuses.

Des meubles ont été abandonnés dans cette pièce (ustensiles de cuisine, étagères, poubelles, sacs, produits alimentaires...), l'ensemble est en mauvais état.

Présence d'un évier en inox qui est rempli d'eau stagnante/croupie et pestilentielle.

Présence d'une plaque de cuisson gaz totalement dégradée et hors d'âge.

Une porte dans la cuisine (actuellement condamnée par des vis) donne accès à la cour de l'immeuble.

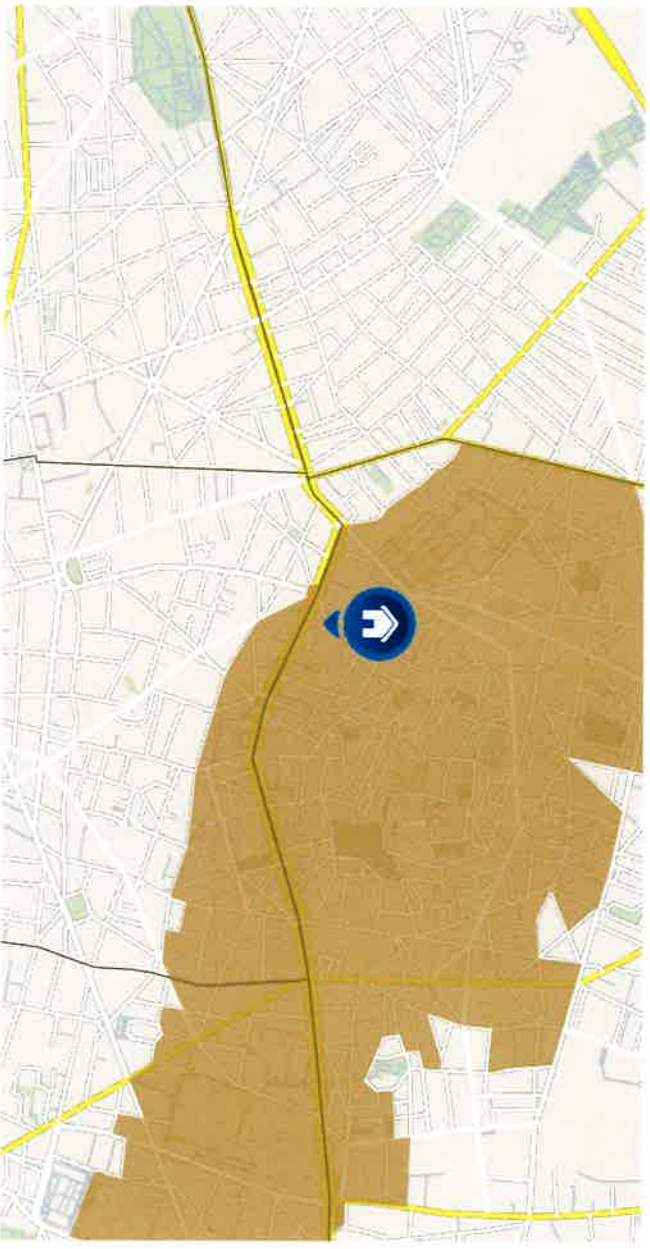
Extrait cartographique du PPR : Anciennes carrières

Le bien immobilier est situé à l'intérieur d'une zone à risques
