Constat de risque d'exposition au plomb CREP

Numéro de dossier : 26-186936/NCH
Norme méthodologique employée : AFNOR NF X46-030
Arrêté d'application : Arrêté du 19 août 2011
Date du repérage : 11/03/2022

Adresse du bien immobilier	Donneur d'ordre / Propriétaire :
<p>Localisation du ou des bâtiments : Département : ... Paris Adresse : 3, RUE NEUVE DES BOULETS (46) Commune : 75011 PARIS 11 Références cadastrales non communiquées Désignation et situation du ou des lot(s) de copropriété : SEME ETAGE PORTE FACE DROITE Lot numéro 46,</p>	<p>Donneur d'ordre : ETUDE BENHAMOUR/SADONE 109-111, BD VOLTAIRE 75011 PARIS - 11EME</p> <p>Propriétaire : INDIVISION ELOY-PERROT / Mme ANNICK PERROT 3, RUE NEUVE DES BOULETS 75011 PARIS 11</p>

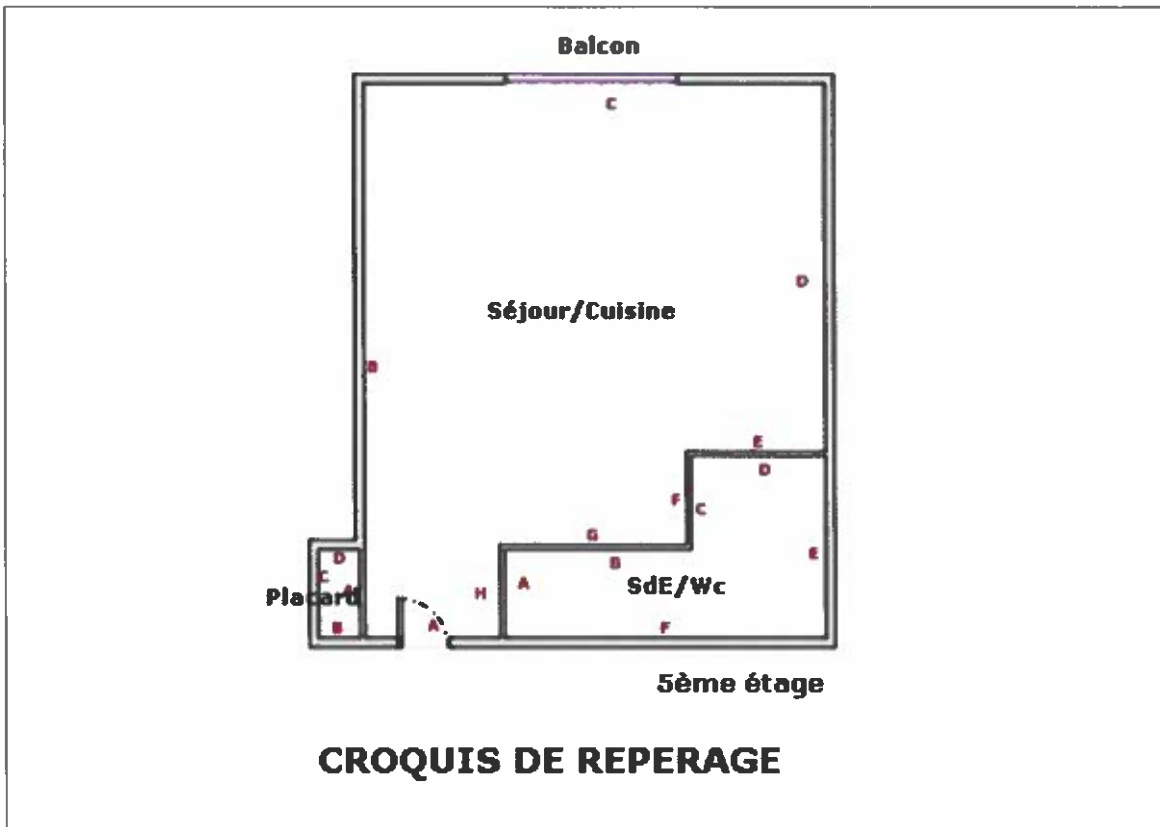
Localisation des mesures sur croquis de repérage

N°	Zone	Unité de diagnostic	Substrat	Revêtement apparent	Localisation mesure	Mesure (mg/cm²)	Etat* de conservation	Classement UD	Observation
28	A	Porte intérieure (P1)	bois	Peinture	partie mobile	0,1		0	
29					Huisserie	0,1			
30	A	Porte extérieure (P1)	bois	Peinture	partie mobile	0,5		0	
31					Huisserie	0,1			
32	B	Mur	plâtre	Peinture	partie basse (< 1 m)	3,4	Non Dégradé	1	
33					partie haute (> 1 m)	7,4			
34	C	Mur	plâtre	Peinture	partie basse (< 1 m)	4,1	Non Dégradé	1	
35					partie haute (> 1 m)	6,7			
36	D	Mur	plâtre	Peinture	partie basse (< 1 m)	6,7	Non Dégradé	1	
37					partie haute (> 1 m)	8,8

Du fait de la présence de revêtements contenant du plomb au-delà des seuils en vigueur et de la nature des dégradations constatées (non dégradé, non visible, état d'usage) sur certaines unités de diagnostic, le propriétaire doit veiller à l'entretien des revêtements recouvrant les unités de diagnostic de classe 1 et 2, afin d'éviter leur dégradation future.

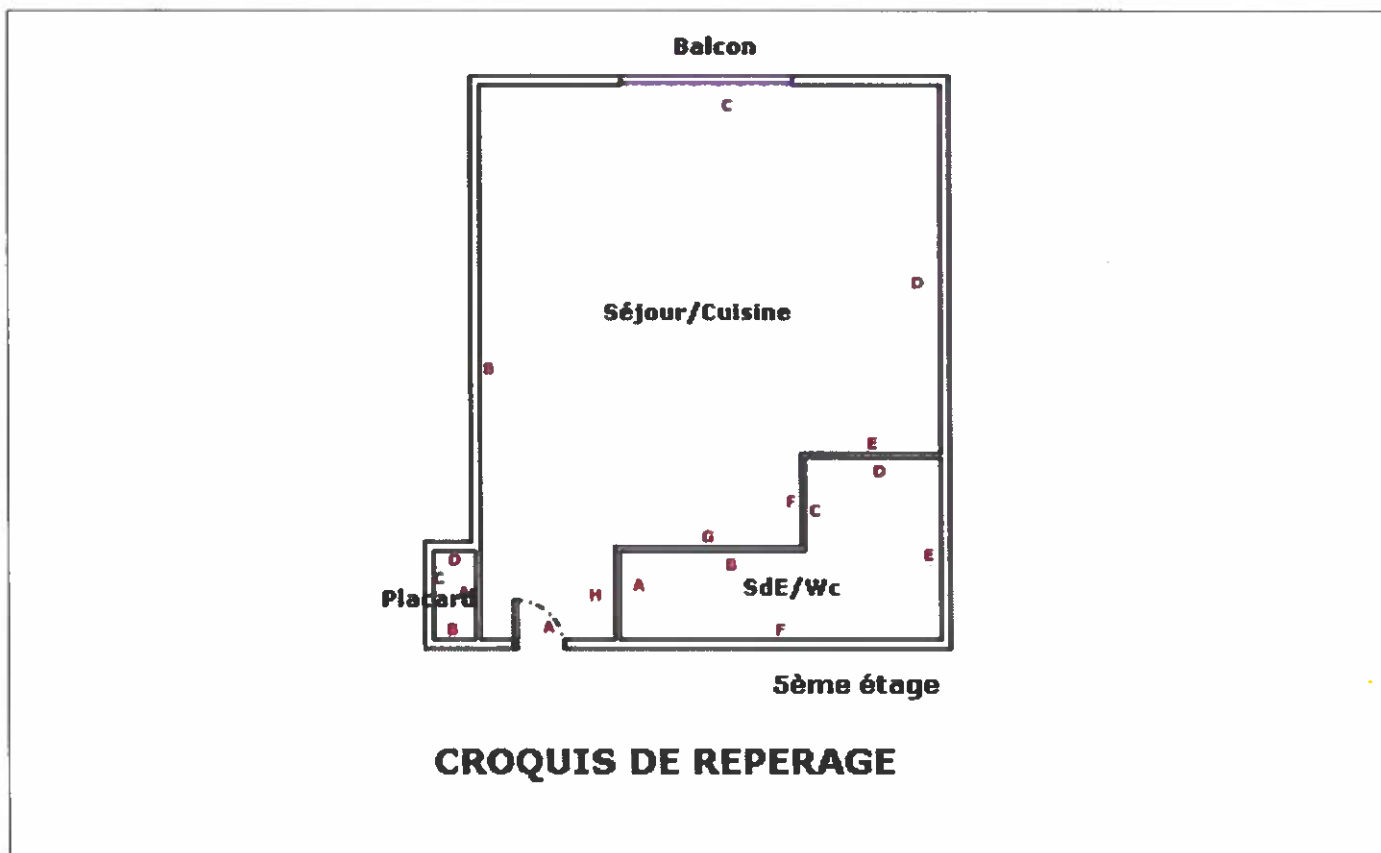
7.1 - Annexe - Schéma de repérage

Conduit en fibro-ciment		Dalles de sol	Nom du propriétaire : INDIVISION ELOY-PERROT / Mme ANNICK PERROT Adresse du bien : 3, RUE NEUVE DES BOULETS (46) 75011 PARIS 11
	Conduit autre que fibro-ciment		Carrelage	
	Brides		Colle de revêtement	
	Dépôt de Matériaux contenant de l'amiante		Dalles de faux-plafond	
	Matériau ou produit sur lequel un doute persiste		Toiture en fibro-ciment	
	Présence d'amiante		Toiture en matériaux composites

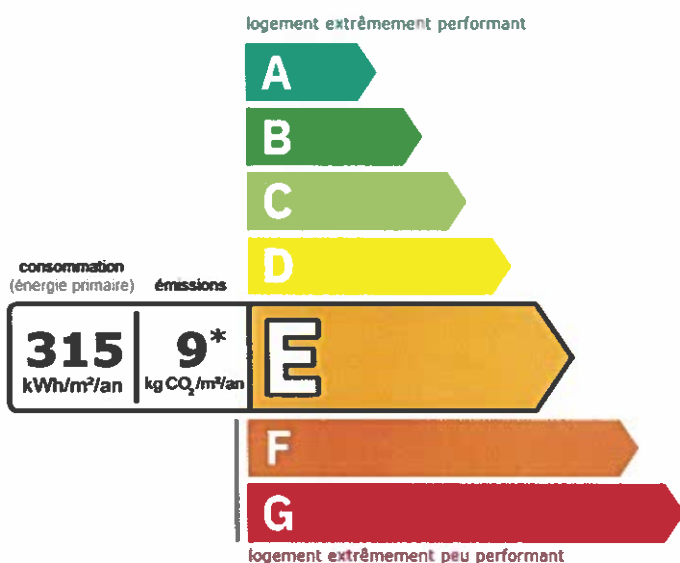
Performance énergétique et climatique

Le niveau de consommation énergétique dépend de l'isolation du logement et de la performance des équipements.
Pour l'améliorer, voir pages 4 à 6

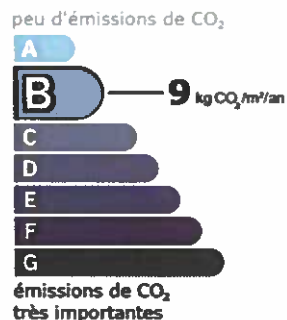
* Dont émissions de gaz à effet de serre

Ce logement émet 142 kg de CO₂ par an, soit l'équivalent de 734 km parcourus en voiture.

Le niveau d'émissions dépend principalement des types d'énergies utilisées (bois, électricité, gaz, fioul, etc.)
