Diagnostic de performance énergétique – logement (6.1)

DAPP | 6 RUE DU GUE 77122 MONTHYON |

Dossier HEINEMANN1145
Rapport du : 21/12/2018

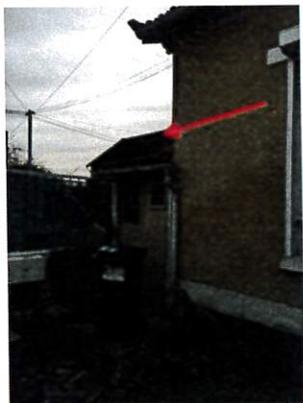
Atelier	<p><u>Identifiant:</u> ZPSO-001 <u>Description:</u> Plaques en fibres-ciment <u>Liste selon annexe.13-9 du CSP :</u> B</p>	Présence d'amiante (sur jugement de l'opérateur)	<p>Matériau non dégradé</p> <p>Résultat EP**</p> <p>Préconisation : Il est recommandé de réaliser une évaluation périodique.</p>

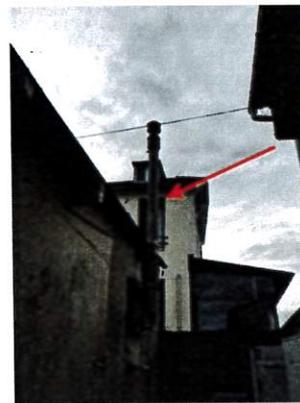
LOT 1 - Pavillon	<p><u>Identifiant:</u> ZPSO-004 <u>Description:</u> Conduit en fibres-ciment <u>Liste selon annexe.13-9 du CSP :</u> B</p>	Présence d'amiante (sur jugement de l'opérateur)	<p>Matériau non dégradé</p> <p>Résultat EP**</p> <p>Préconisation : Il est recommandé de réaliser une évaluation périodique.</p>

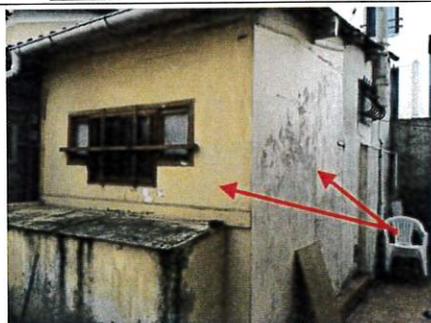
Photo n° PhA002
 Localisation : Salle d'eau + Wc
 Ouvrage : 2 - Parois verticales extérieures et Façades - Façades légères, murs rideaux, bardages, panneaux sandwich
 Partie d'ouvrage : Plaque
 Description : Plaque en fibre ciment

Localisation	Identifiant + Description	Conclusion (justification)	Etat de conservation** et préconisations*	Photo
Salle d'eau + Wc	<p><u>Identifiant:</u> ZPSO-002 <u>Description:</u> Plaque en fibre ciment <u>Liste selon annexe.13-9 du CSP :</u> B</p>	Présence d'amiante (sur jugement de l'opérateur)	<p>Matériau non dégradé</p> <p>Résultat EP**</p> <p>Préconisation : Il est recommandé de réaliser une évaluation périodique.</p>

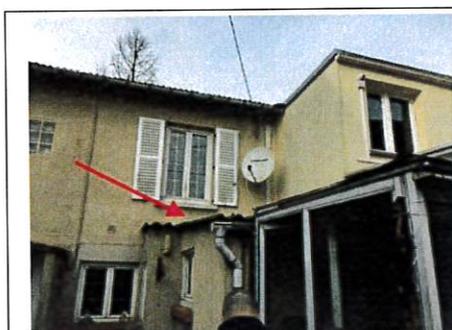
Dégagement + SDB + WC	<p><u>Identifiant:</u> ZPSO-003 <u>Description:</u> Plaques en fibres-ciment (y compris plaques « sous tuiles ») <u>Liste selon annexe.13-9 du CSP :</u> B</p>	Présence d'amiante (sur jugement de l'opérateur)	<p>Matériau non dégradé</p> <p>Résultat EP**</p> <p>Préconisation : Il est recommandé de réaliser une évaluation périodique.</p>

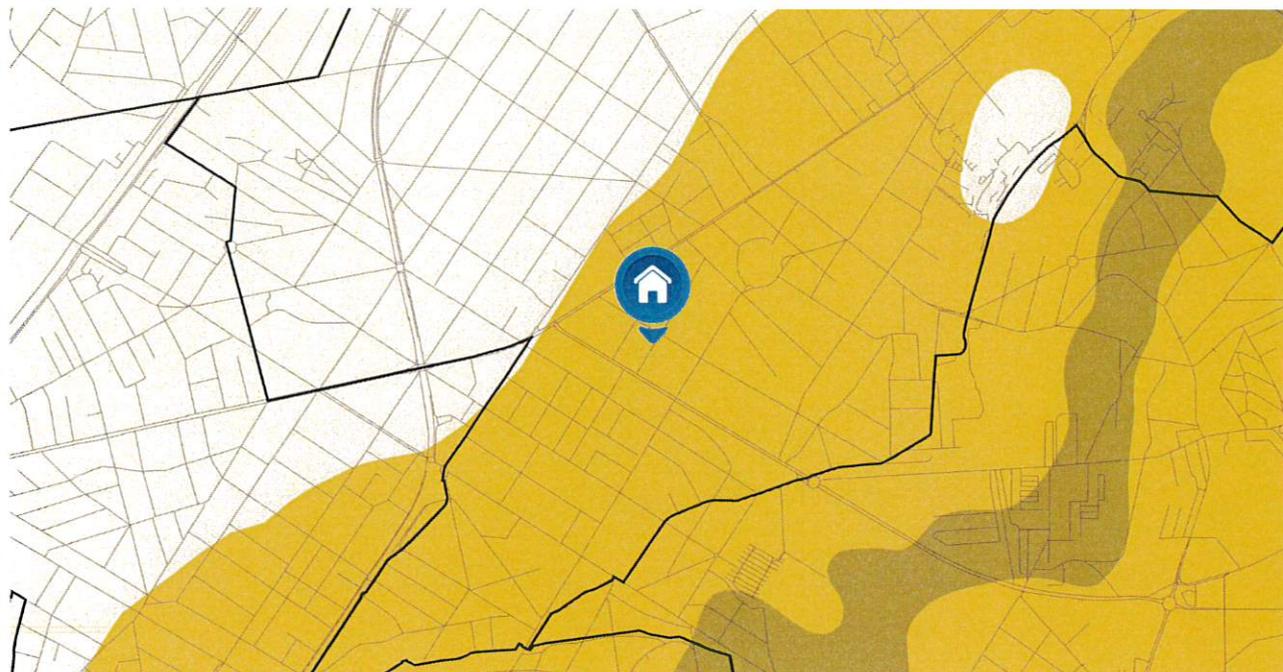
Extrait cartographique du PPR : Mouvements de terrain dus au retrait-gonflement des argiles

Le bien immobilier est situé à l'intérieur d'une zone à risques

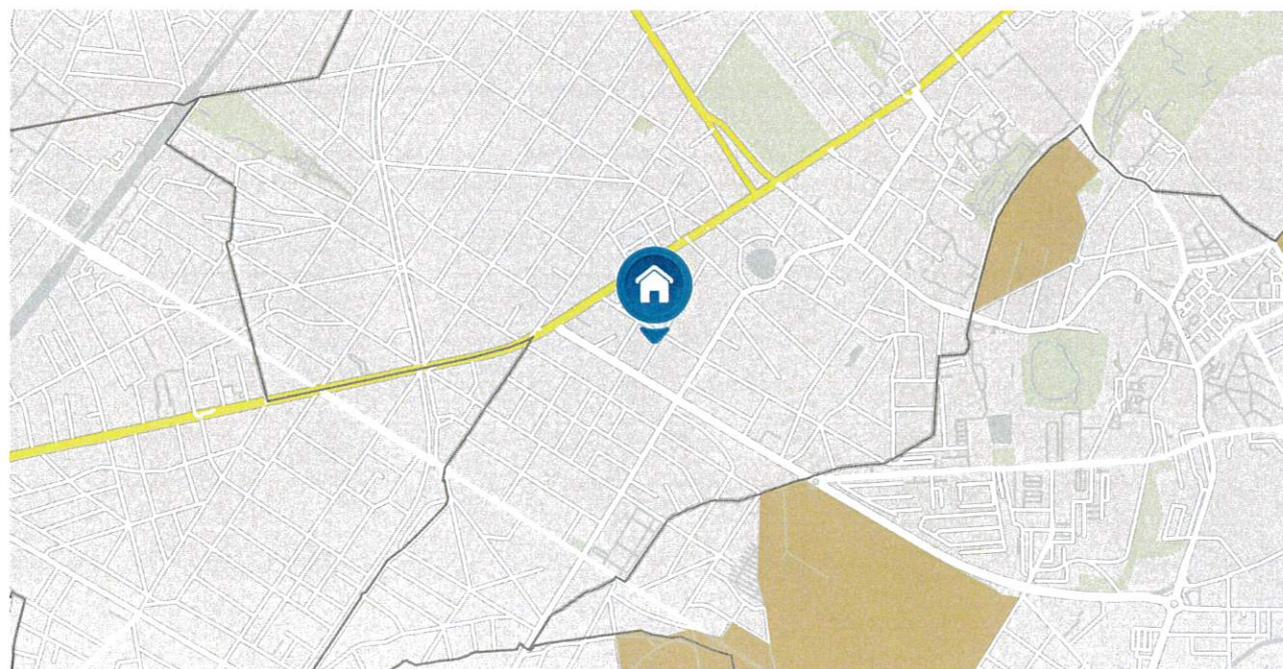
Extrait cartographique du PPR : Mouvements de terrain liés aux anciennes carrières

Le bien immobilier n'est pas situé à l'intérieur d'une zone à risques
