Alliance Diagnostic

Rapport de mission de repérage des matériaux et produits contenant de l'amiante pour l'établissement du constat établi à l'occasion de la vente d'un immeuble bâti
(listes A et B de l'annexe 13-9 du Code de la Santé publique)

Numéro de dossier : 180004724/CHA
Date du repérage : 08/07/2016

Adresse	Rue : ..... **24, RUE LUCIEN SAMPAIX** Bât., escalier, niveau, appartement n°, lot n°: **APPARTEMENT RDC BAT F Lot numéro 506 + 302 + 304 + 11,** Code postal, ville : . **75010 PARIS**
Périmètre de repérage :	..... **APPARTEMENT + CAVES + DEBARRAS**
Type de logement : Fonction principale du bâtiment : Date de construction :	..... **Appartement** ..... **Habitation (partie privative d'immeuble)** ..... **< 1949**

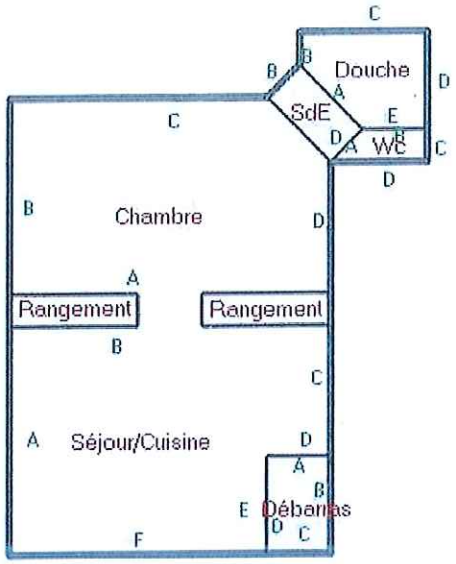
CROQUIS LOTS 506 / 11 / 302 / 304

Cave 35 (Absence de clef)

Cave 37 (Absence de clef)

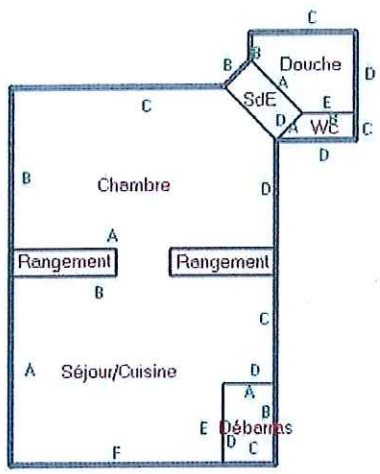
CROQUIS LOTS 506 / 11 / 302 / 304

Cave 35 (Absence de clef)

Cave 37 (Absence de clef)

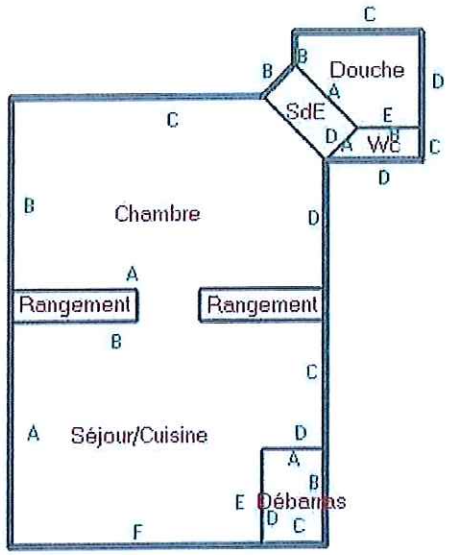
CROQUIS LOTS 506 / 11 / 302 / 304

Cave 35 (Absence de clef)

Cave 37 (Absence de clef)
