## PROCES VERBAL DE CONSTAT

**L'AN DEUX MILLE SEIZE ET LE SEPT NOVEMBRE à 9 Heures 15**

Qu'aucun règlement n'étant intervenu, le requérant me requiert de procéder ce jour au procès-verbal d'état descriptif du bien immobilier, propriété des débiteurs, à savoir, dans cet immeuble du 24, rue d'Orsel, 75018 PARIS, le lot n° 34 de l'état descriptif et de division correspondant, dans le bâtiment B, au rez-de-chaussée, à un appartement comprenant cuisine, salle à manger, une chambre et une salle de bains.

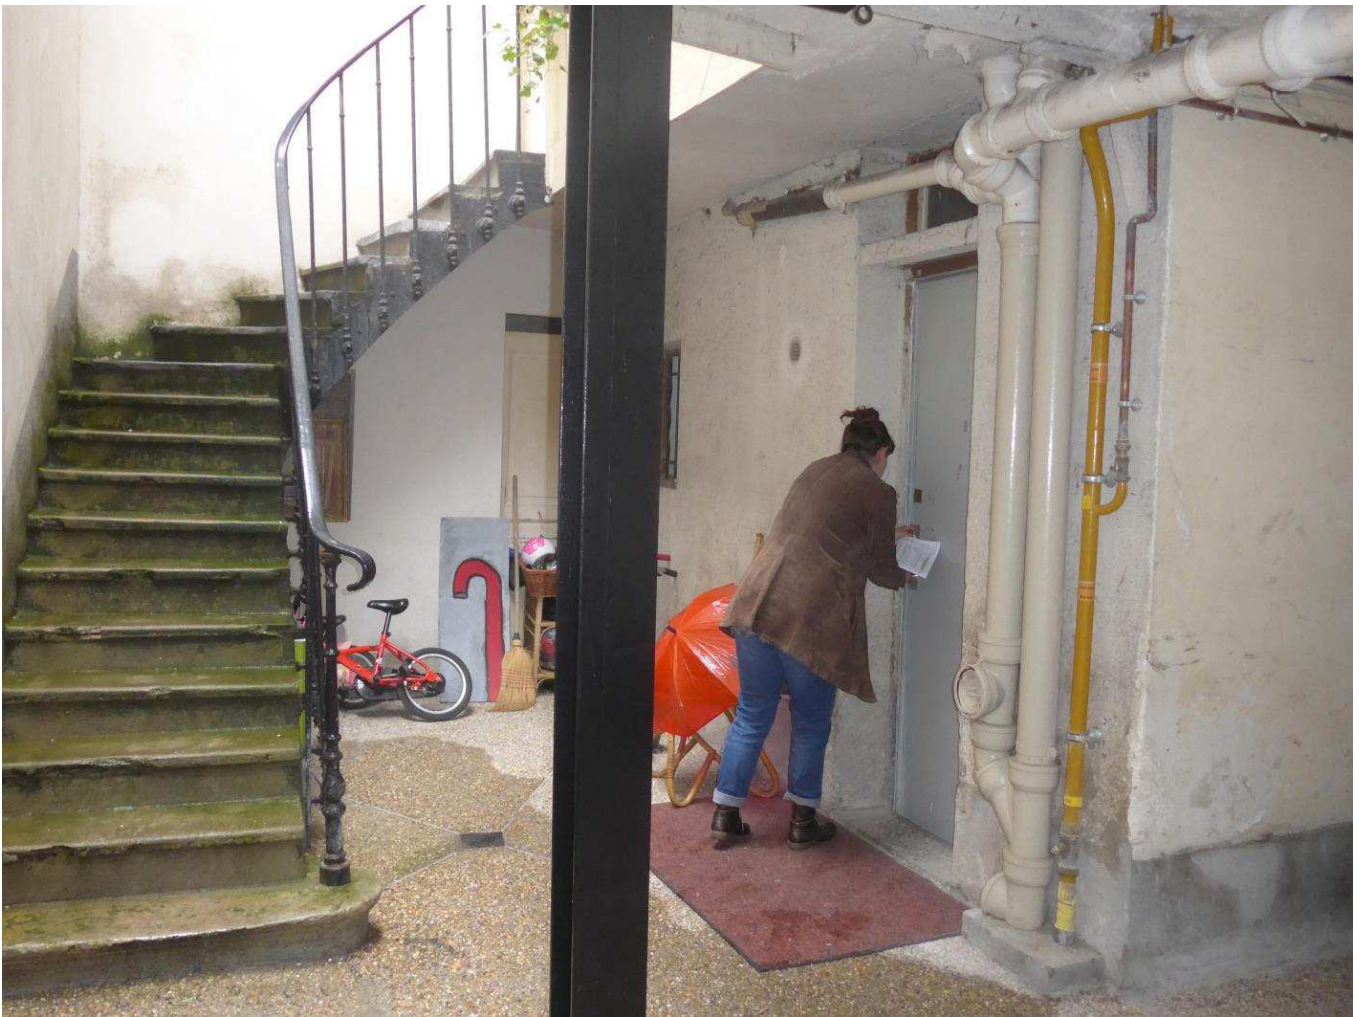
Cet appartement est développé au rez-de-chaussée, accessible par cette seconde cour,

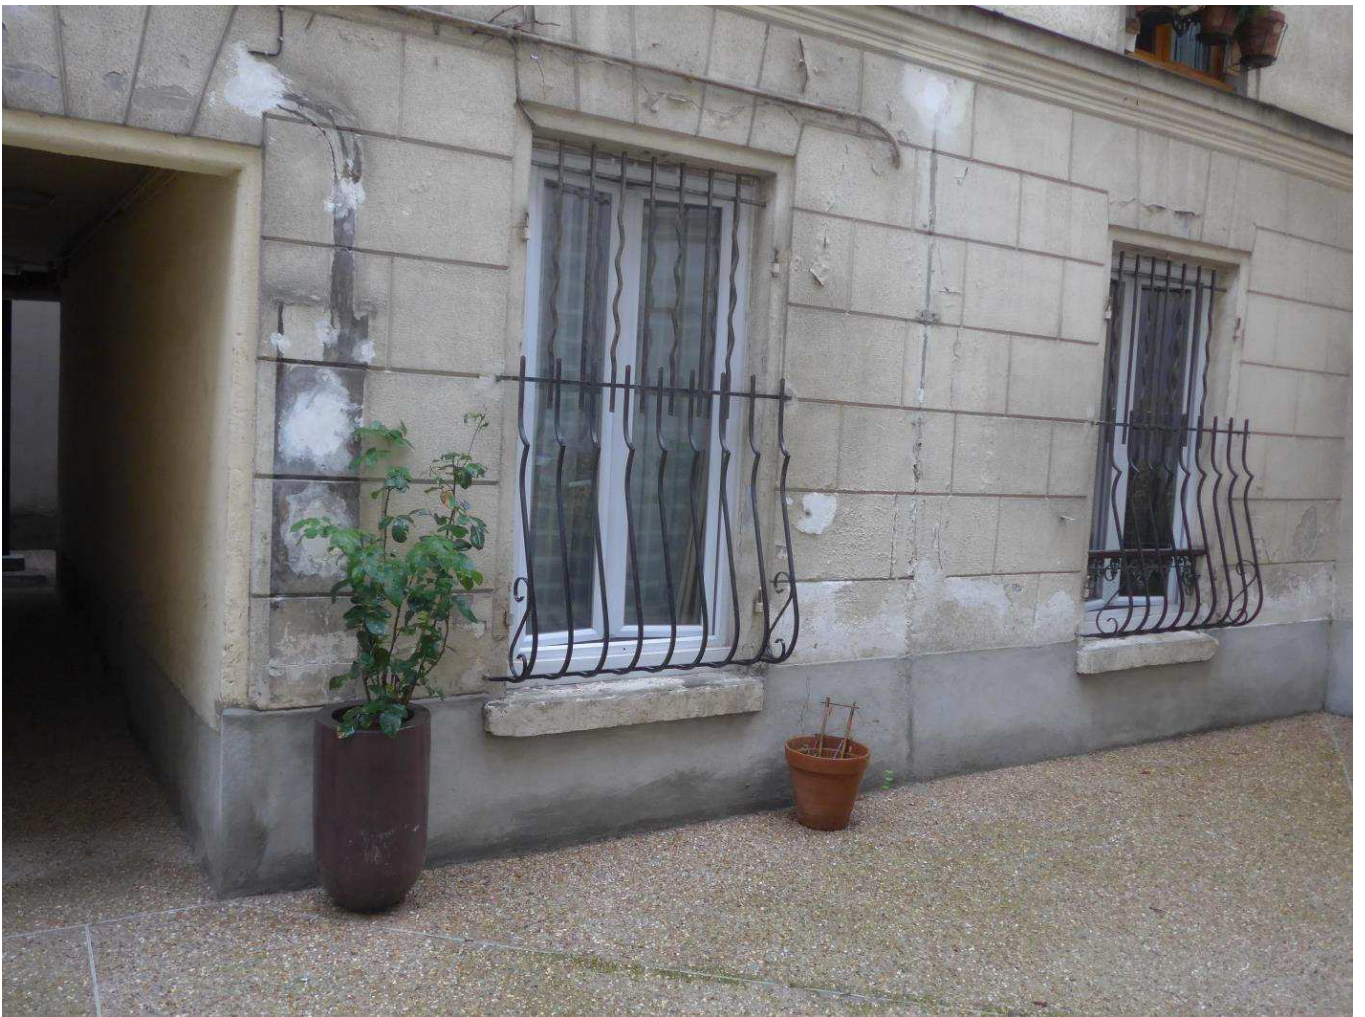
Je précise que contrairement à l'état descriptif, il est actuellement composé d'un séjour avec cuisine ouverte et d'une chambre unique, ces deux pièces disposant chacune d'une fenêtre côté première cour, et d'une salle de bains disposant également d'une fenêtre, côté seconde cour (cour arrière).
