# PROCÈS-VERBAL DE DESCRIPTION

L'AN DEUX MIL VINGT-TROIS ET LE SIX JANVIER

Muni des clés des locaux qui m'ont été confiées par la société BTSG, me suis rendu ce jour à PARIS (75005) 5, rue Xavier Privas, et là étant, en présence de :

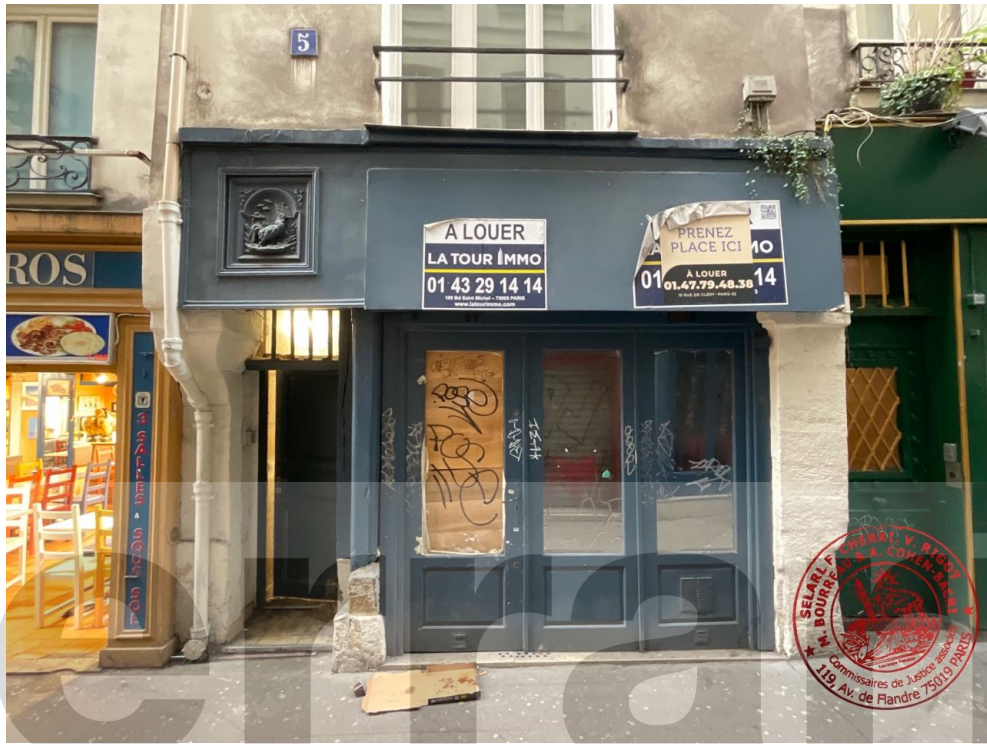
Photographie n°7.

La façade extérieure de l'immeuble est constituée d'un revêtement comportant des traces de salissure en partie basse ainsi que des traces de noircissure de part et d'autre de la fenêtre du premier étage.

Entre la fenêtre du premier étage et du deuxième étage, une fine fissuration verticale est apparente. Le reste du revêtement est en bon état.

En pied d'immeuble, je note une boutique non exploitée, comportant des tags par endroits et un vitrage manquant côté gauche, protégé par du contreplaqué.

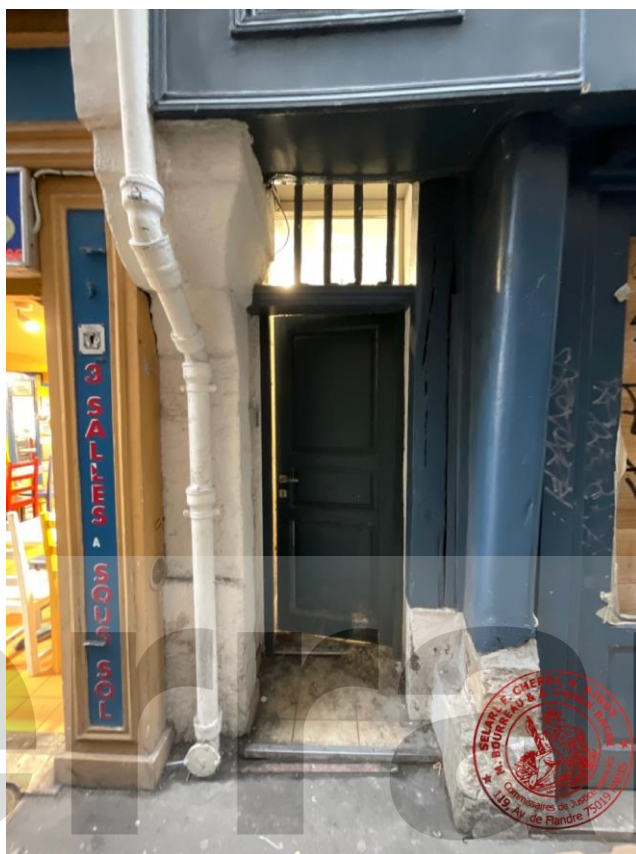
Photographie n°9.

L'accès s'effectue au moyen d'une porte simple battant, dont la peinture est poussiéreuse en partie basse, munie d'une serrure ainsi que d'un digicode.

La peinture du plafond ainsi que des poutres est en bon état.

La peinture des cloisons côté droit est en très bon état. Côté gauche, le mur est constitué de pierre traitée avec des raccords de chaux en très bon état.

Le carrelage recouvrant le sol dans la première partie est en bon état mais fortement poussiéreux. Dans la seconde partie, le sol est recouvert d'un parquet en bon état.

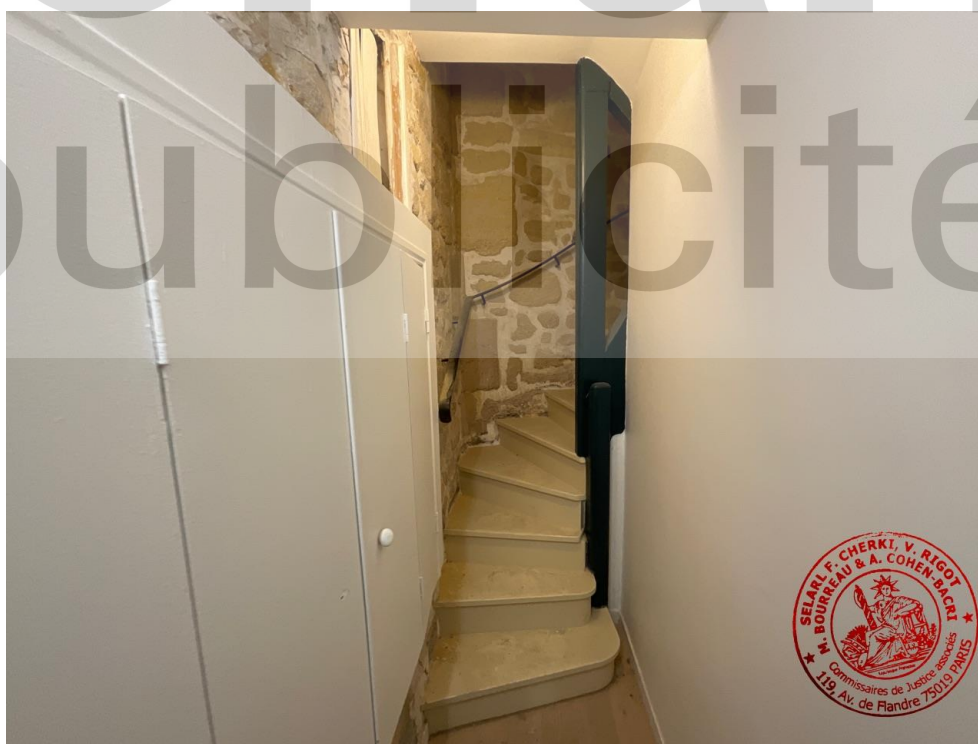
Photographie n°20.

En sous-face d'escalier, la peinture est à l'état neuf.

Les murs sont constitués de pierre d'époque traités à la chaux, en très bon état.

Les marches de l'escalier, en marbre, sont en très bon état bien que poussiéreuses, néanmoins par endroits les nez de marches comportent de petits éclats ou chocs. Des colombages sont également apparents. La rampe de l'escalier est à l'état neuf bien que poussiéreuse.

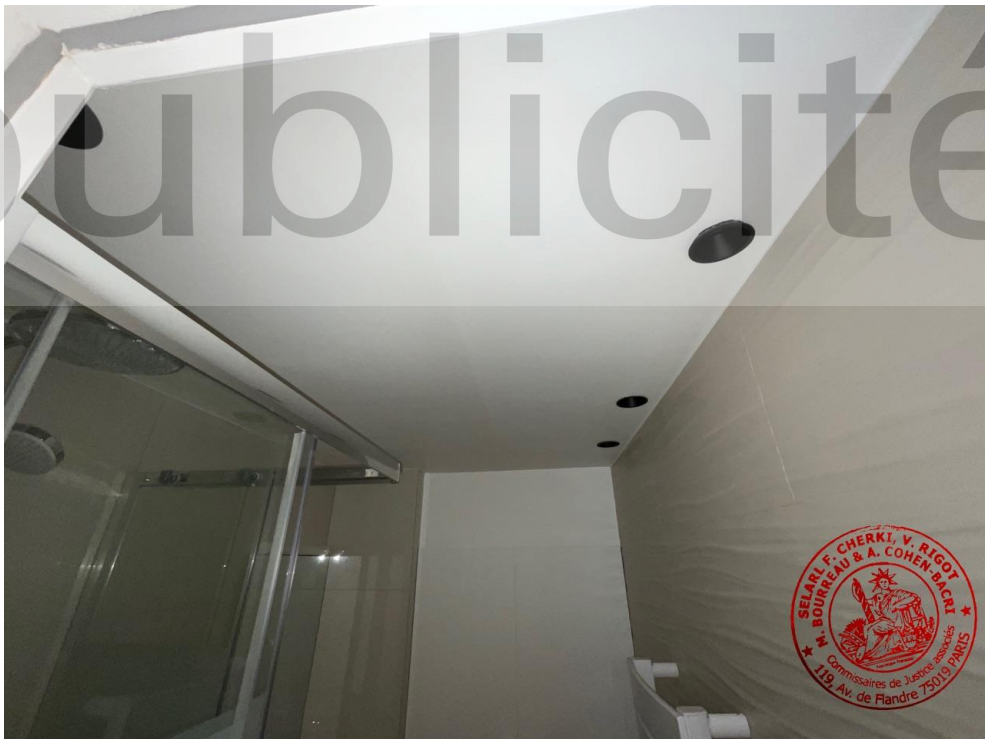
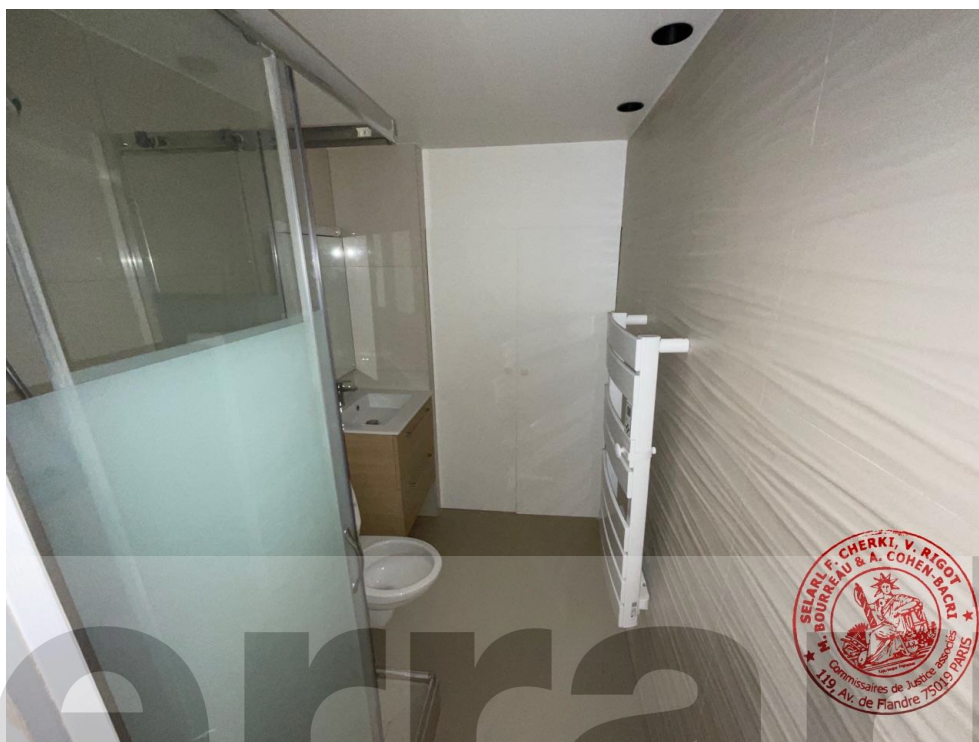
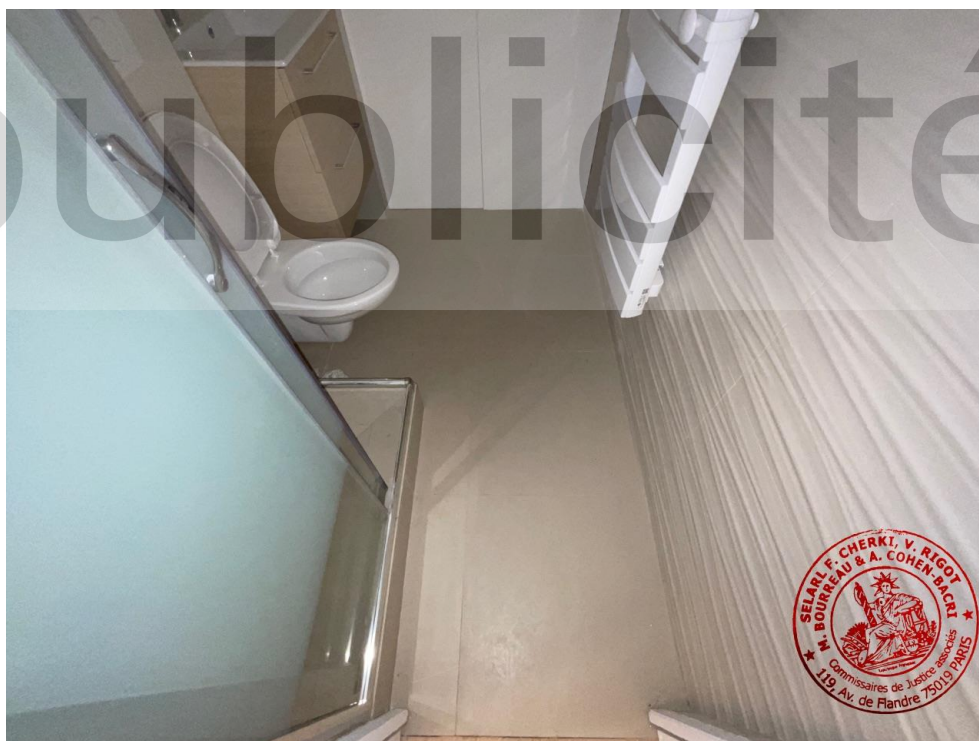
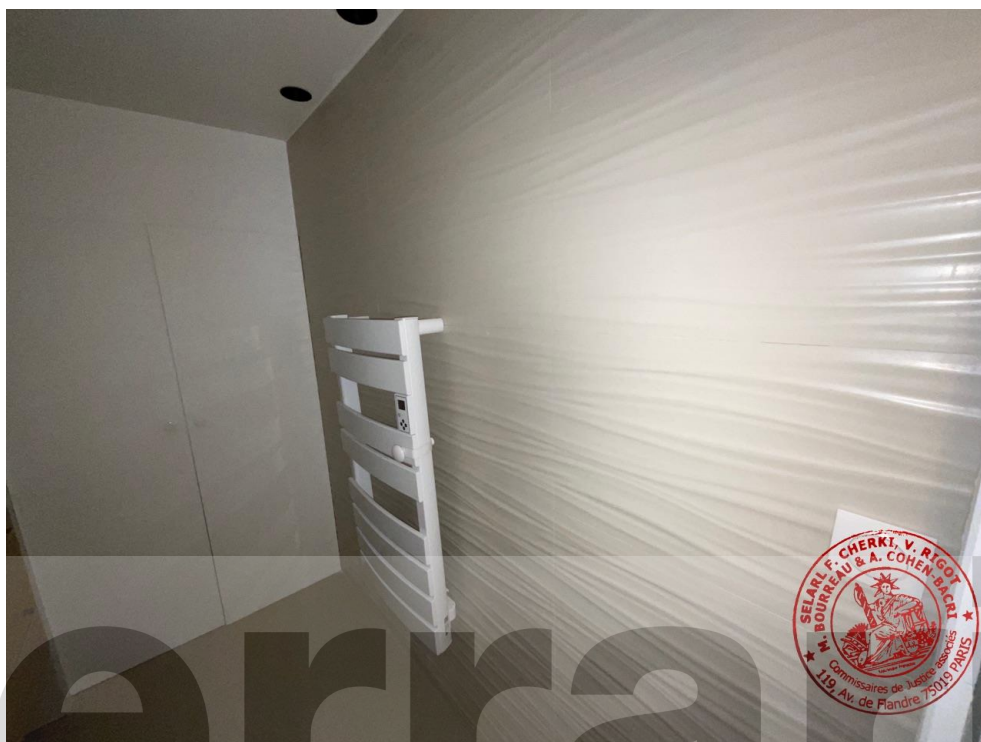
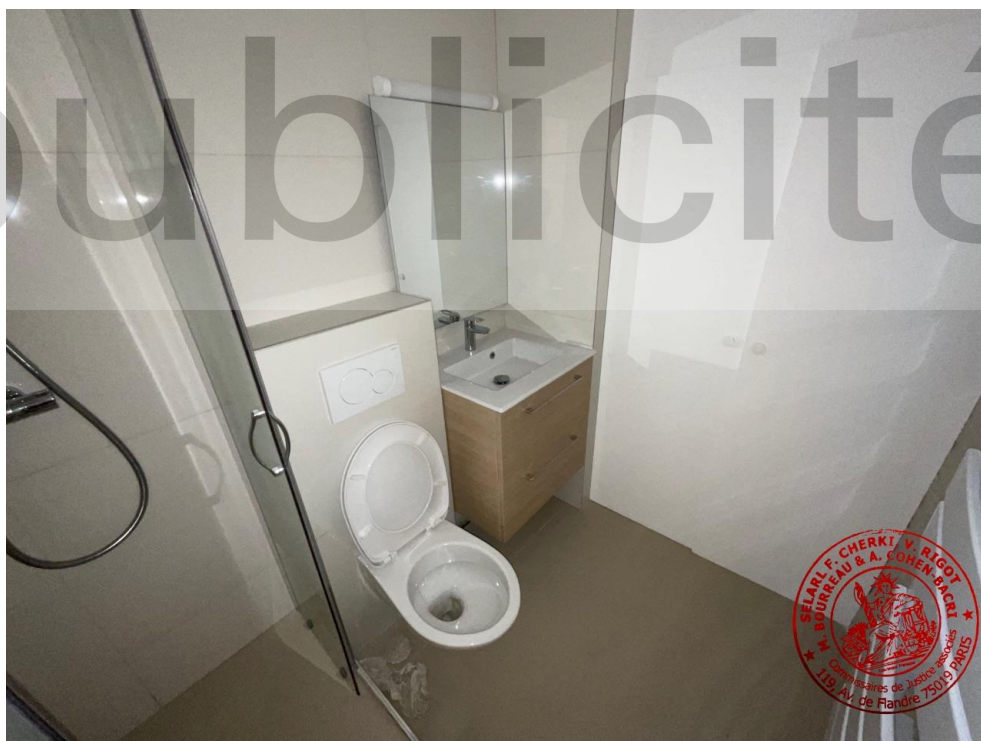
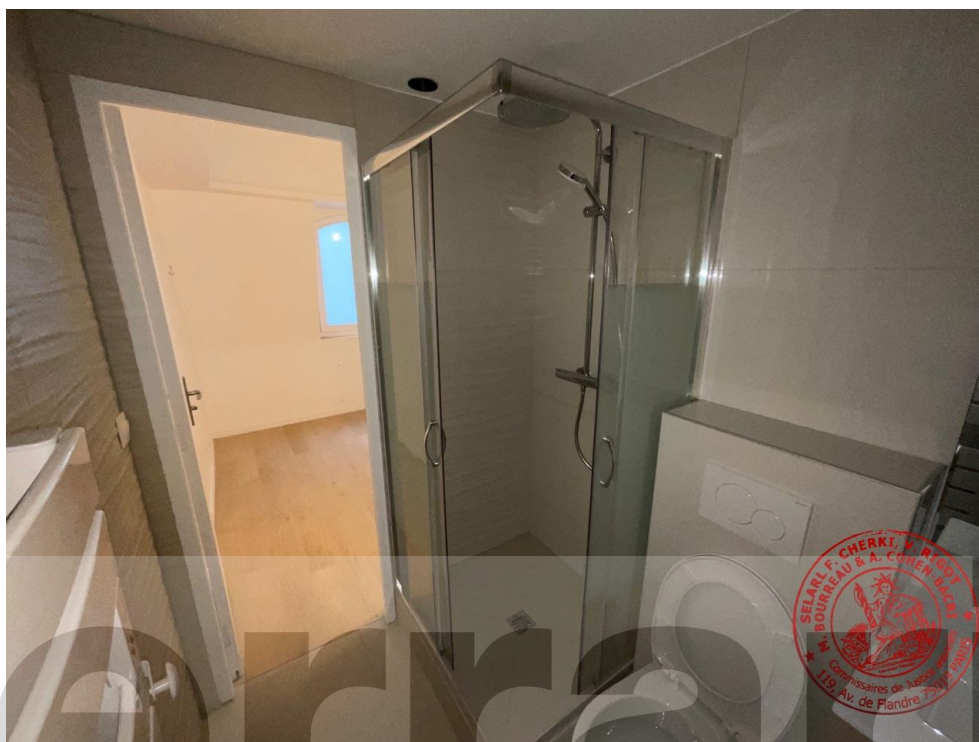
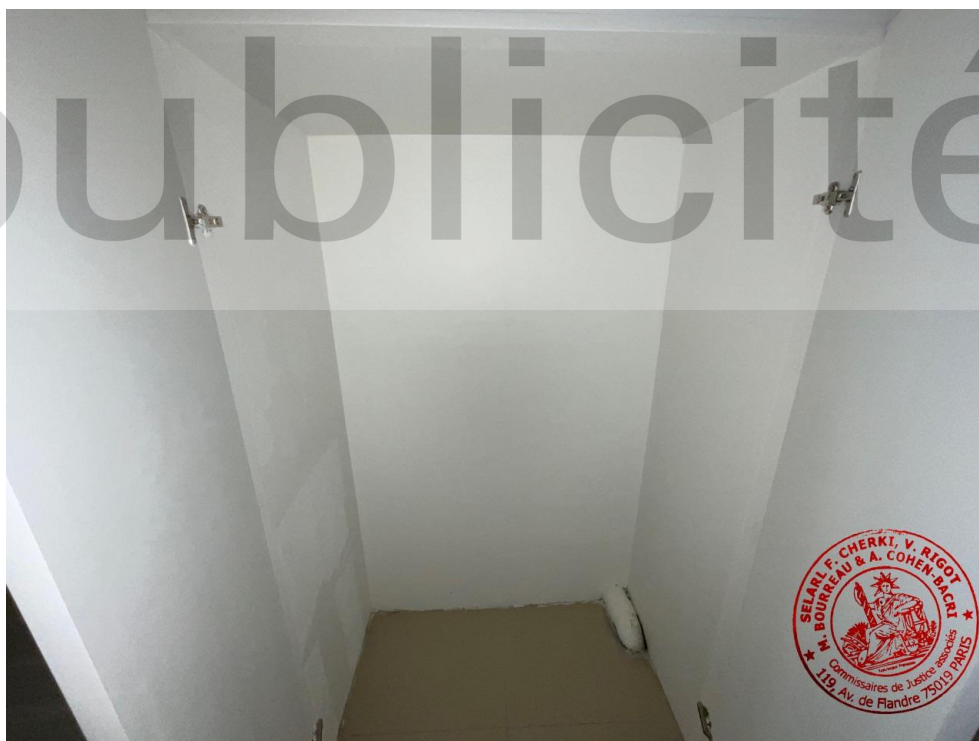
La peinture des faux plafonds est neuve. Au-dessus du lavabo, je note néanmoins la présence d'une auréole d'humidité avec boursouffure.

Un placard de rangement deux portes, dont la peinture est neuve. A l'intérieur, les fonds sont neufs ainsi que le carrelage au sol. Le battant droit de la porte racle le sol.

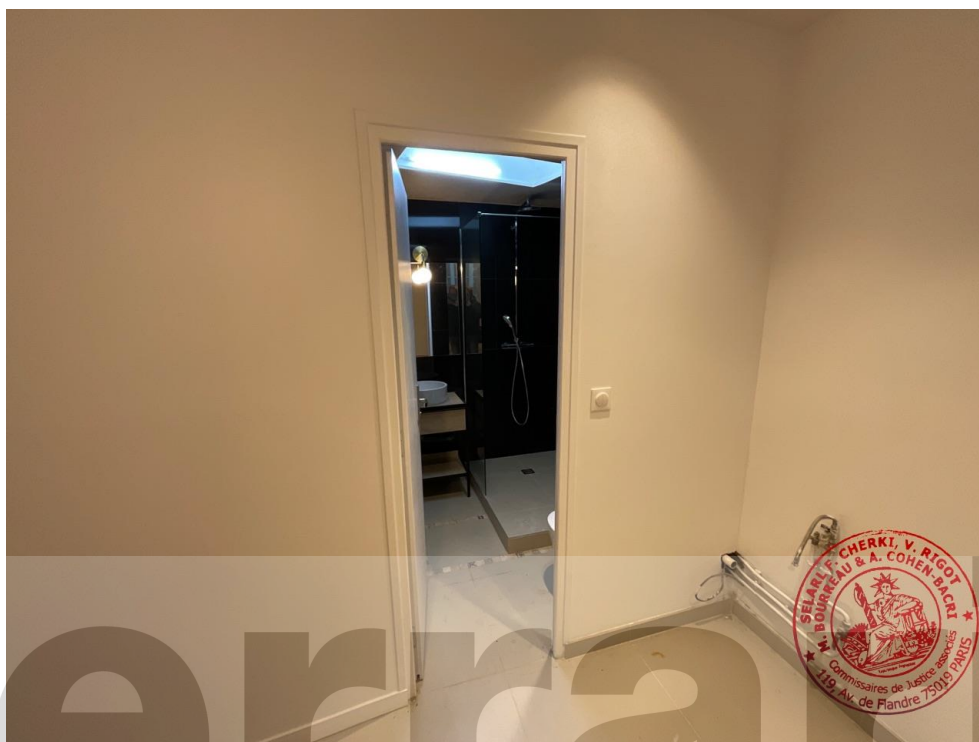
Photographie n°116.

La peinture du faux plafond est neuve. Des traces d'humidité semblant sèches sont visibles à l'intérieur du coffrage au centre, autour de la colonne d'évacuation ainsi qu'au-dessus de la cabine de douche et du lavabo.

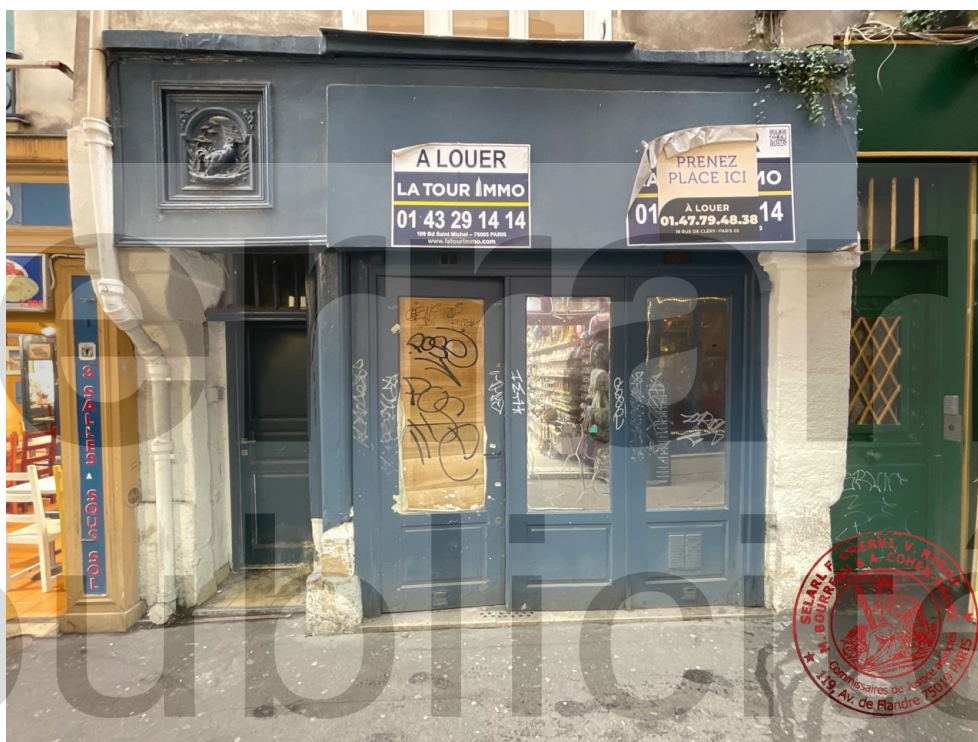
Photographie n°125.

L'encadrement de la devanture, en bois, est fortement poussiéreux.

Les vitrages sont recouverts d'un film pelliculaire qui se boursoufle.

Présence de tags au centre de la façade au niveau des vitrages et de la porte d'accès. Le vitrage de la porte d'accès est déposé, remplacé par du contreplaqué.

La marche en marbre est fortement poussiéreuse.

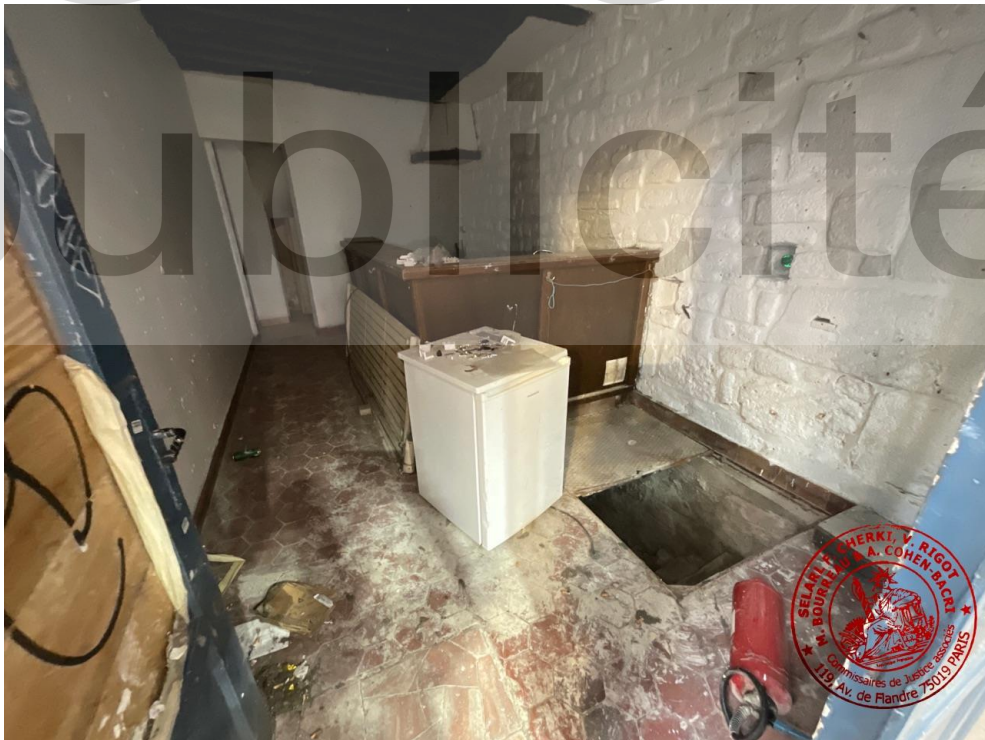
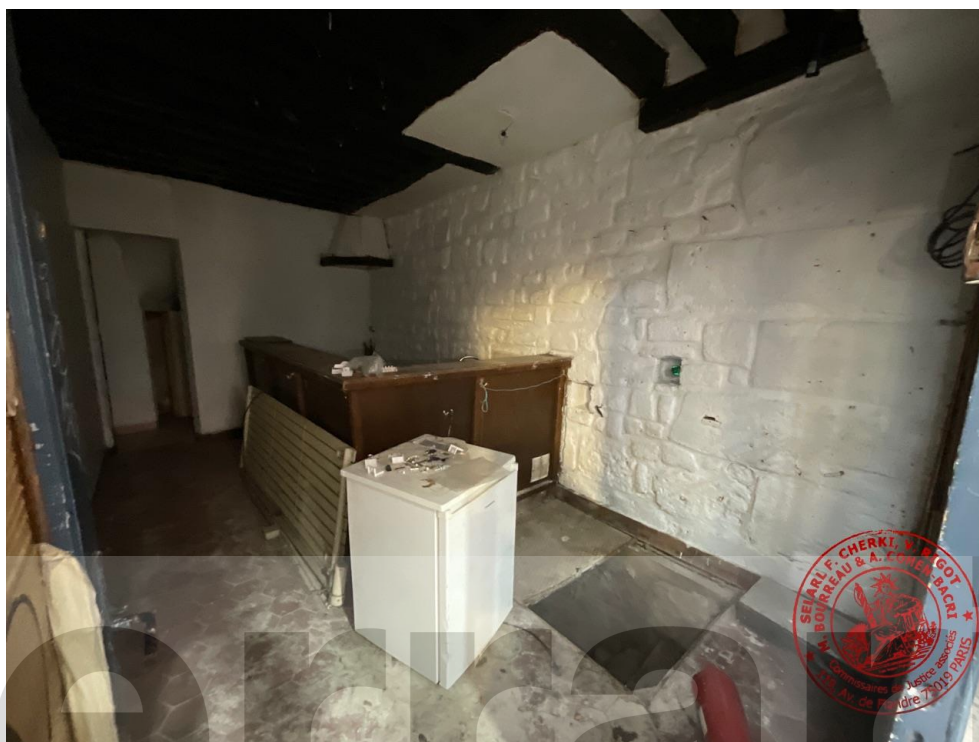
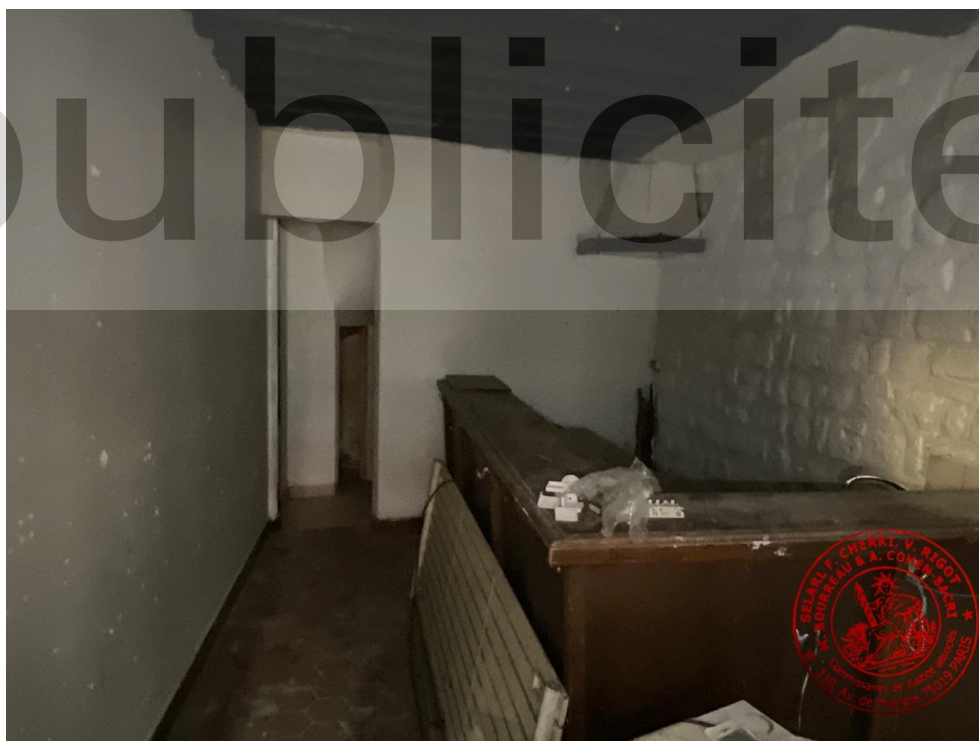
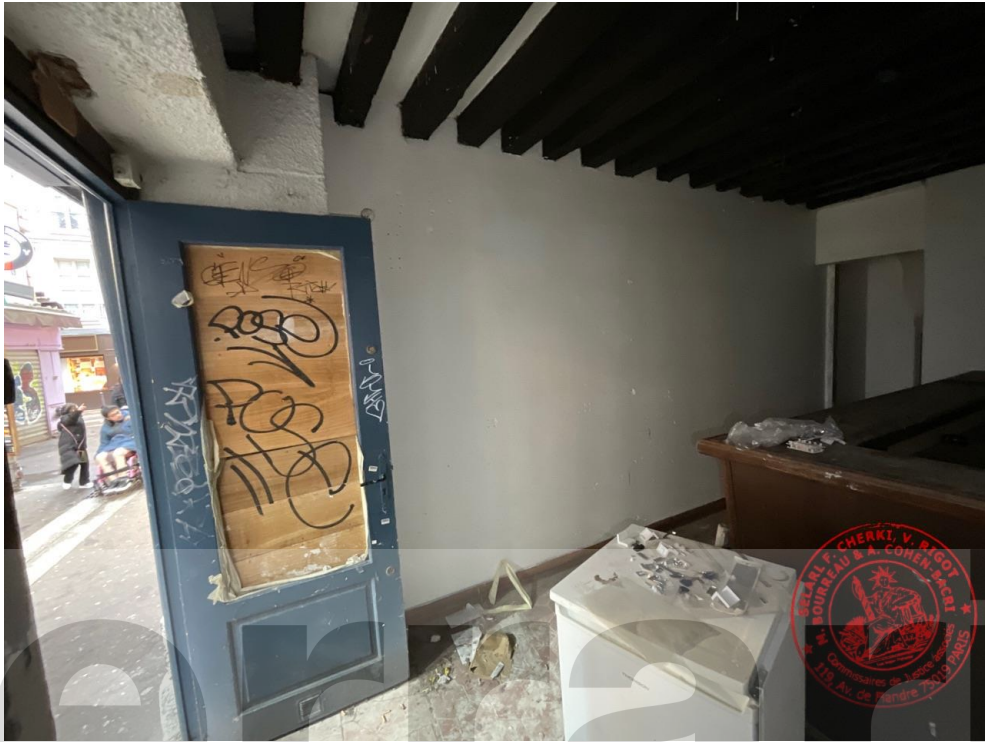
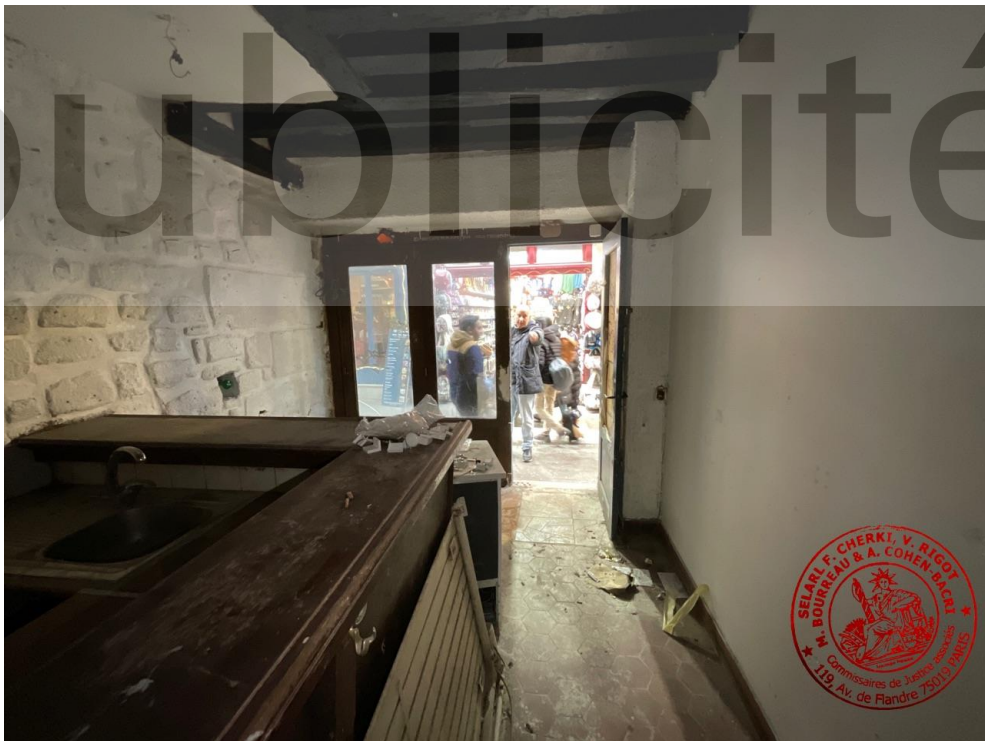
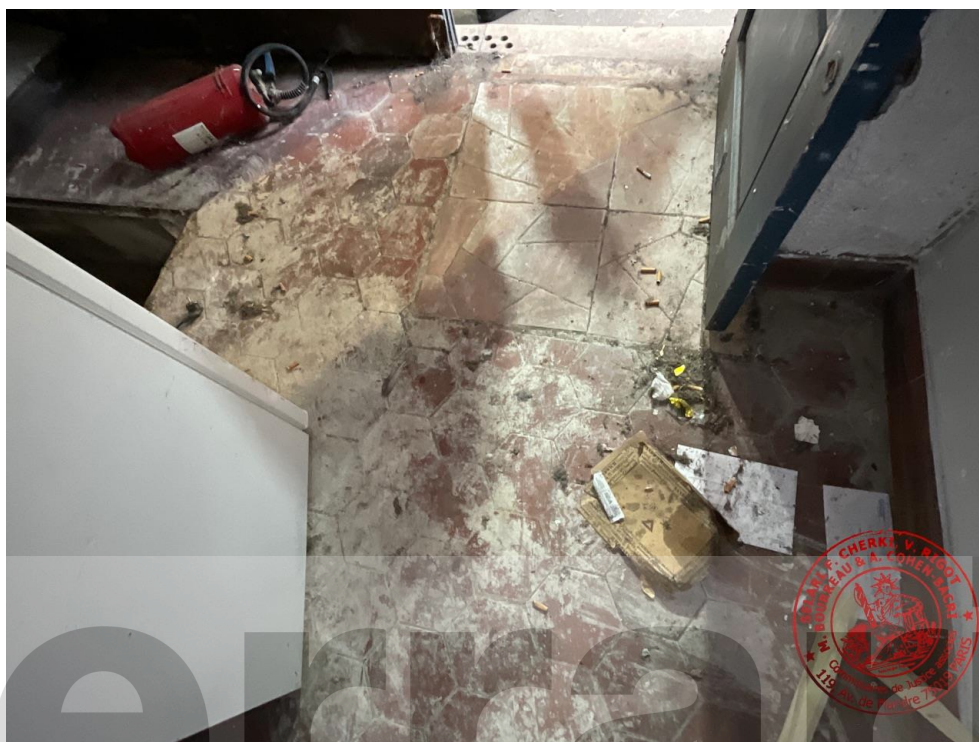
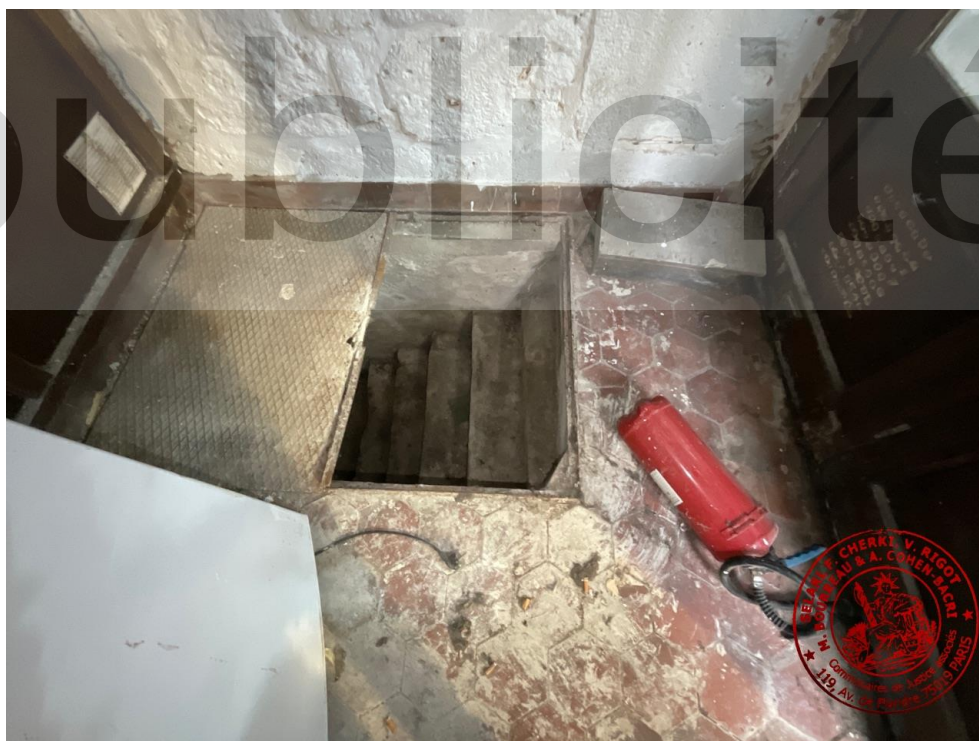
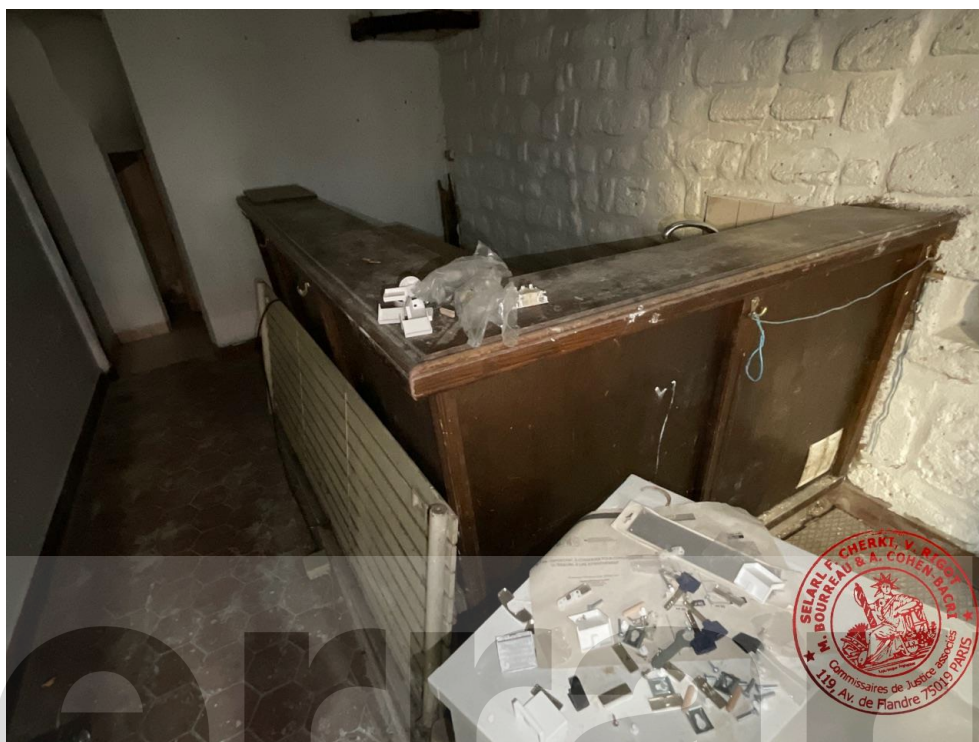
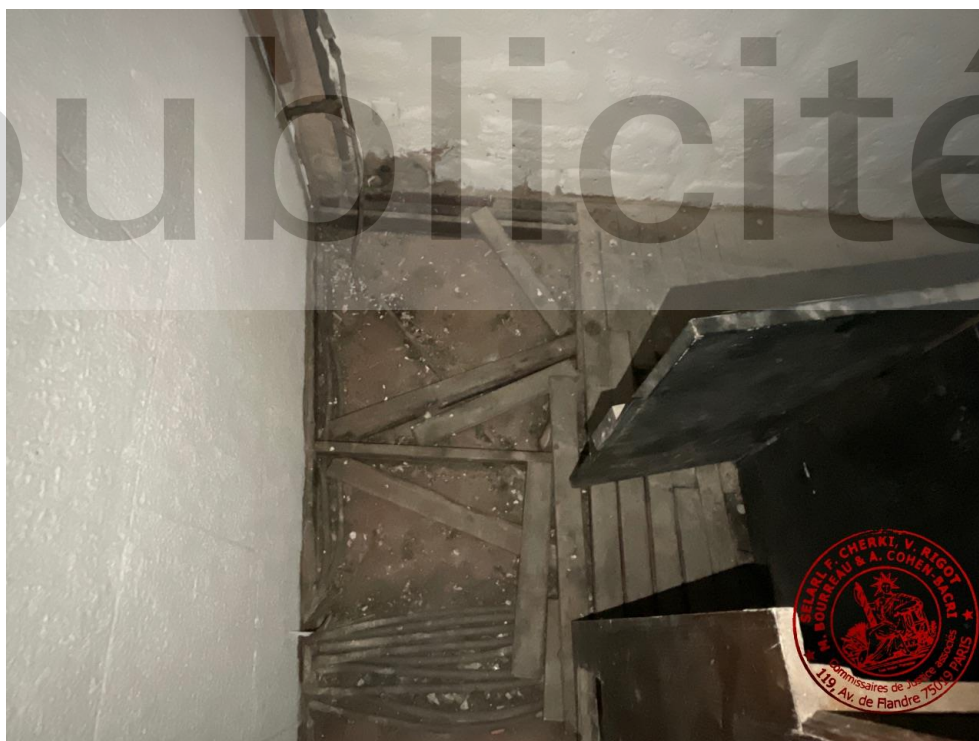
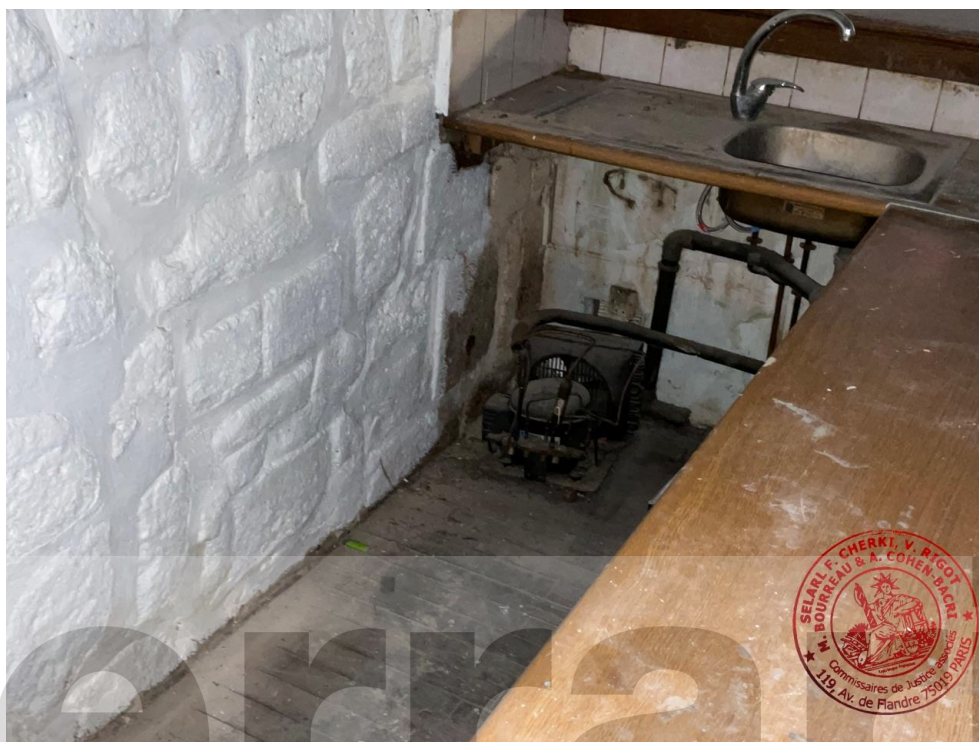
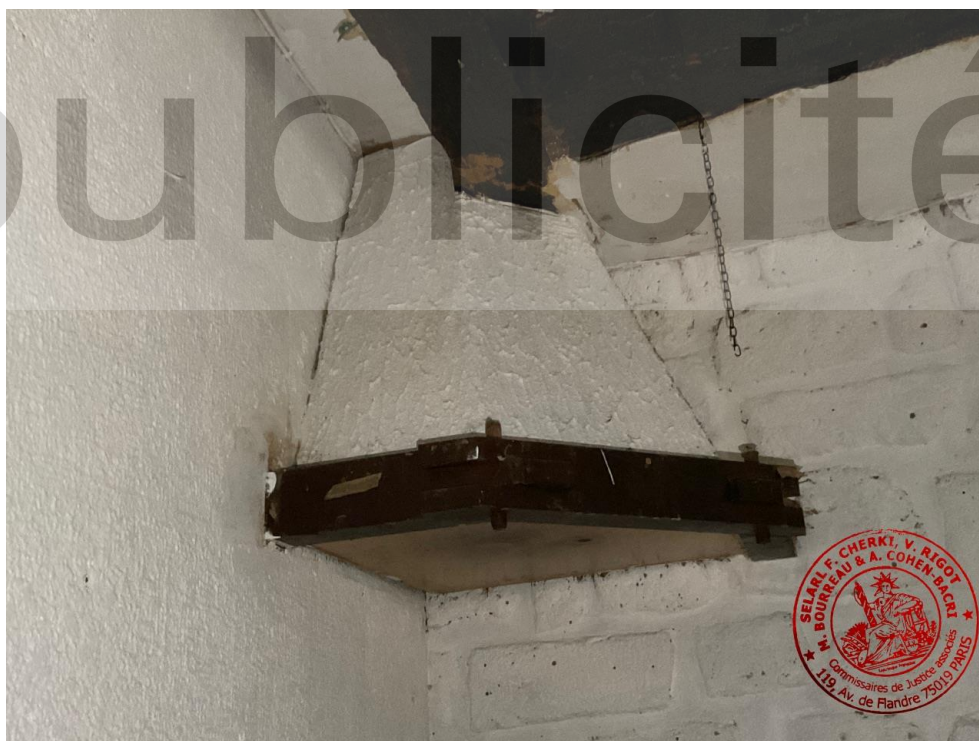
Le mur de droite, en pierre, est peint de couleur blanche, en bon état. Le mur face ainsi que le mur gauche comportent une multitude de petits percements avec traces de dépose. Ces murs sont recouverts d'une peinture blanche usagée.

Les tommettes recouvrant le sol sont très fortement poussiéreuses et recouvertes de taches blanchâtres incrustées.

Une sortie de fils électriques dénudée à gauche de la porte d'entrée.

Un meuble bar au centre, très fortement taché et poussiéreux.

Un évier inox très fortement taché et poussiéreux.

Une hotte électrique dont la sous-face est condamnée par une plaque de bois.

Un convecteur électrique déposé et très fortement taché et poussiéreux.

Une ouverture donnant accès à un escalier menant au sous-sol au moyen d'une trappe en métal dont la partie droite est manquante, la trappe côté gauche est rouillée.
