# PROCÈS-VERBAL DE DESCRIPTION

L'AN DEUX MIL VINGT-TROIS ET LE SIX JANVIER

Muni des clés des locaux qui m'ont été confiées par la société BTSG, me suis rendu ce jour à PARIS (75005) 5, rue Xavier Privas, et là étant, en présence de :

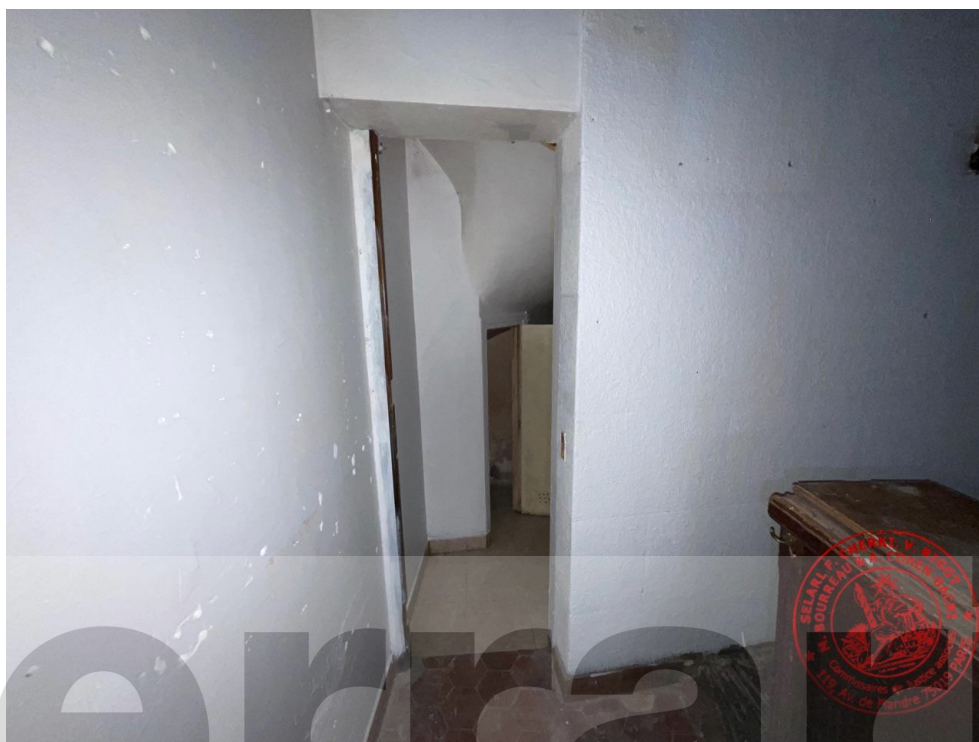
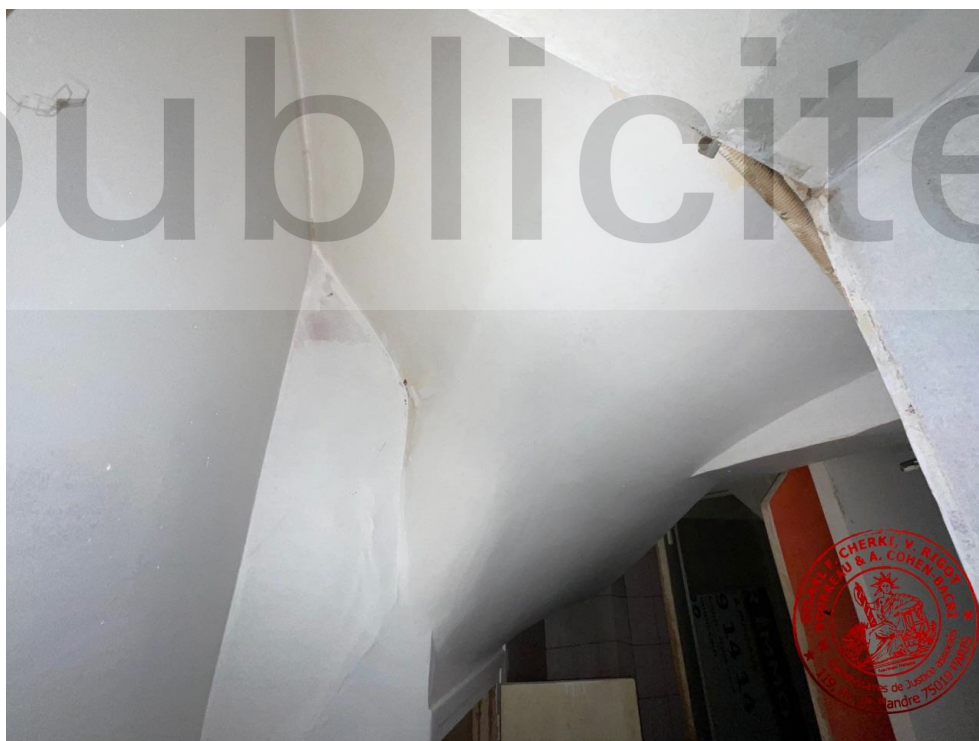
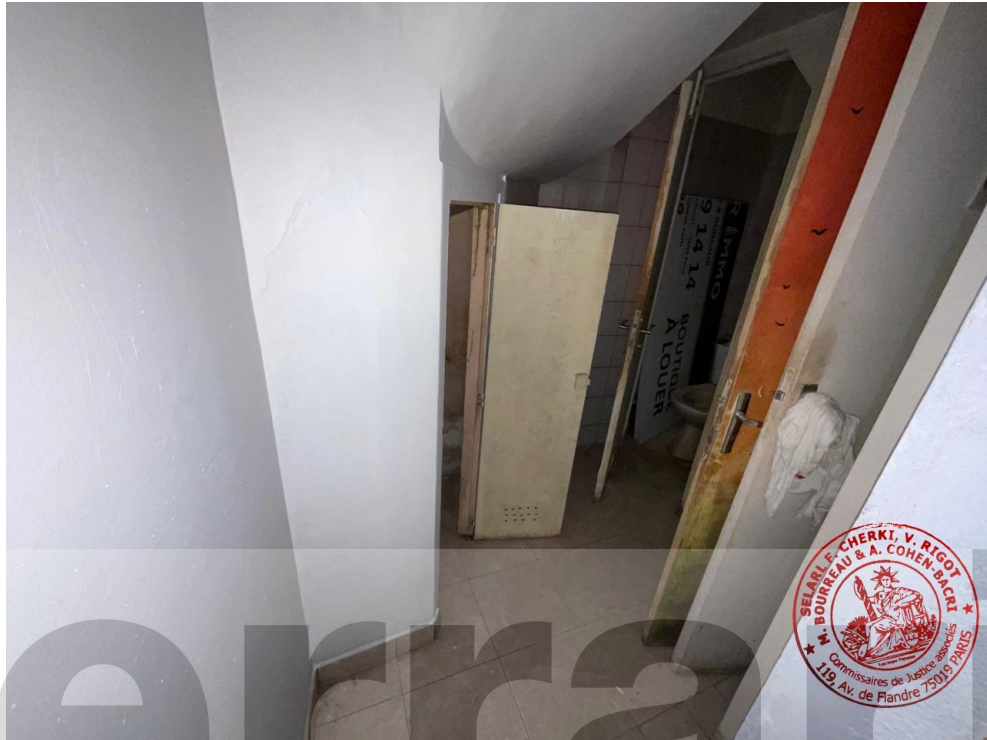
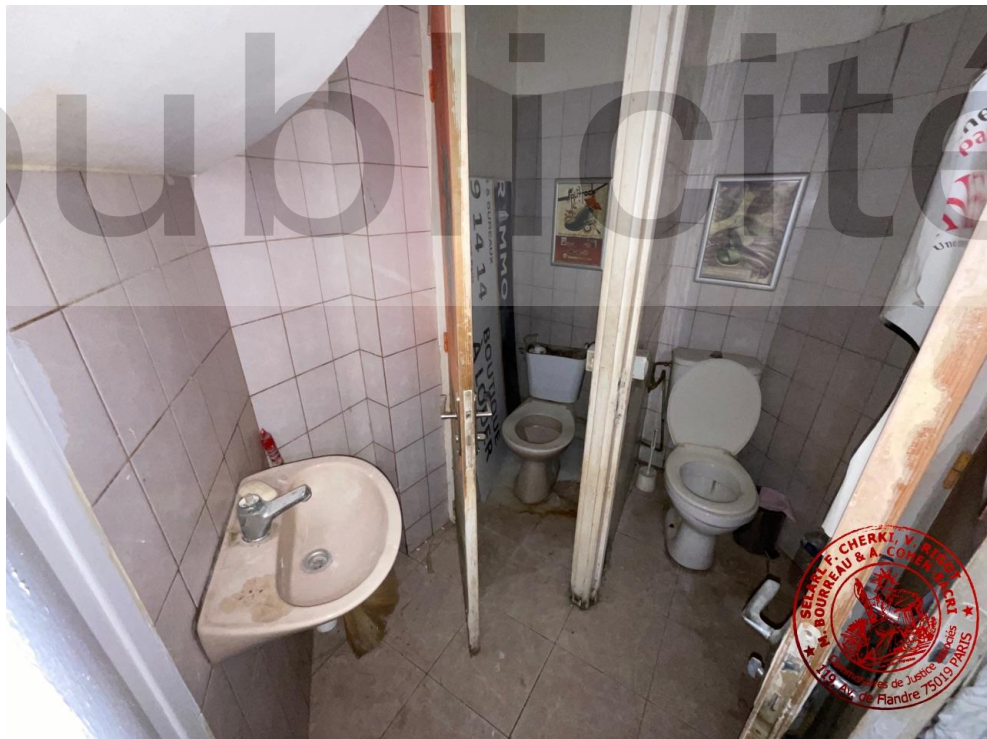
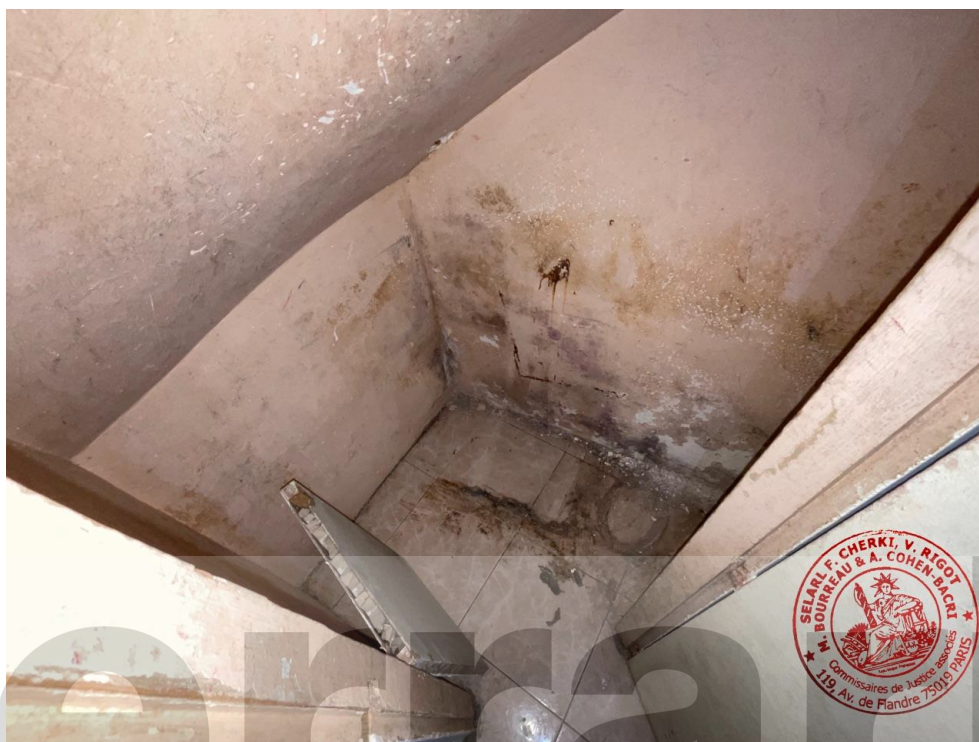
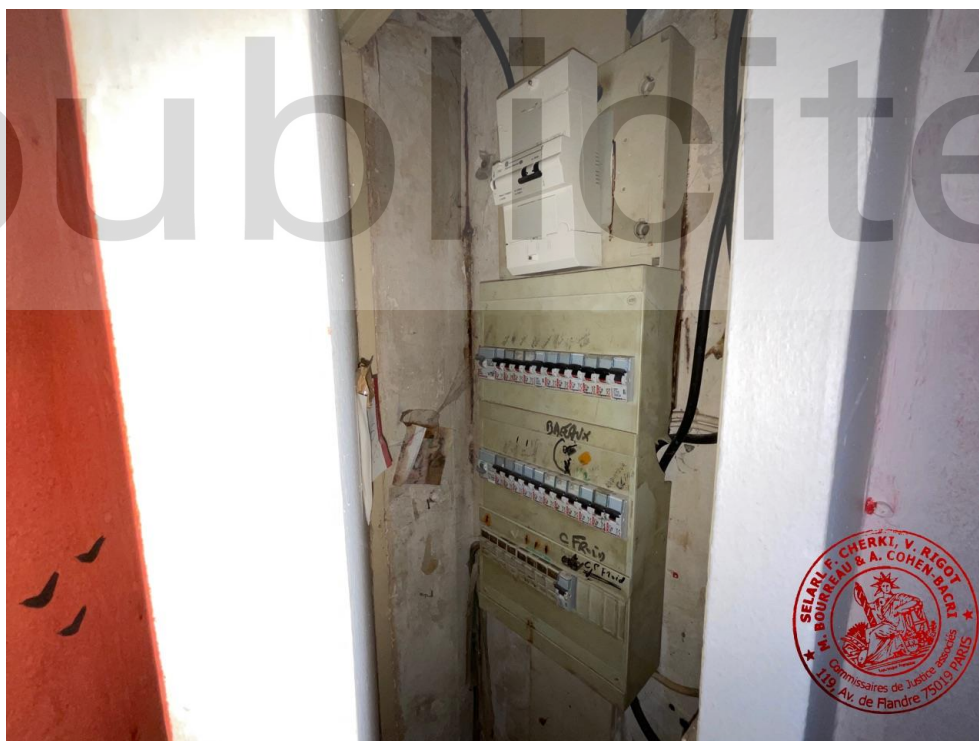
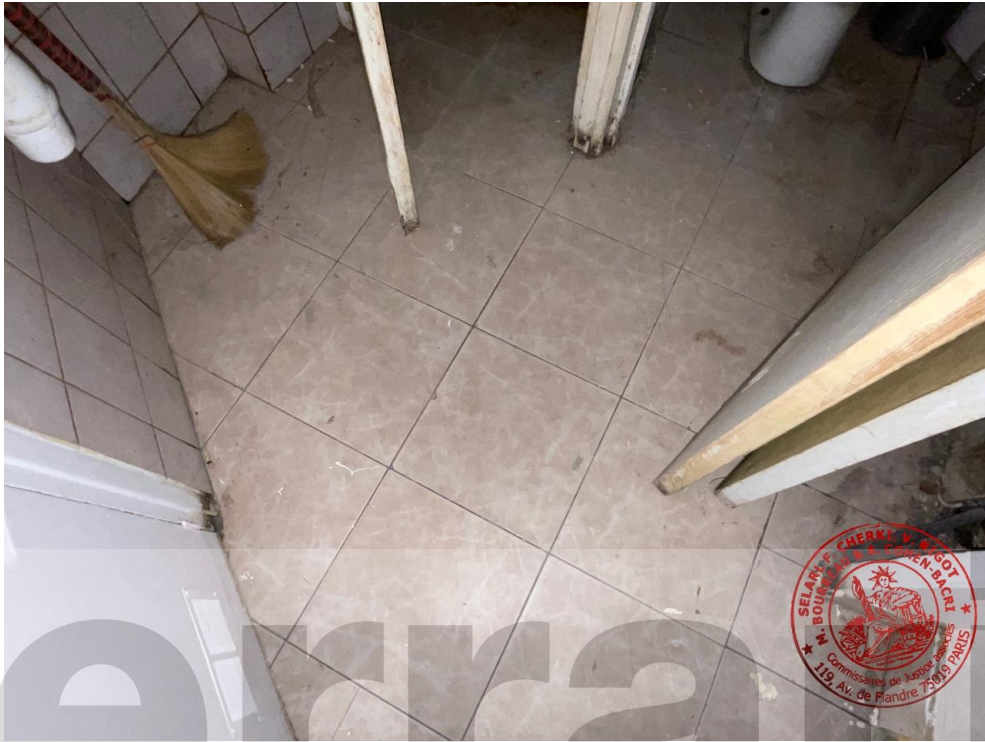
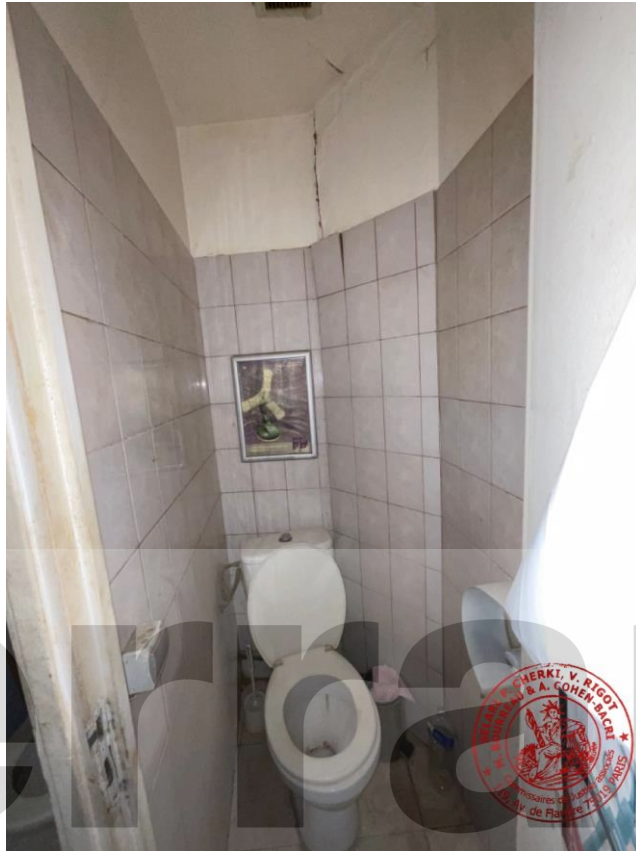
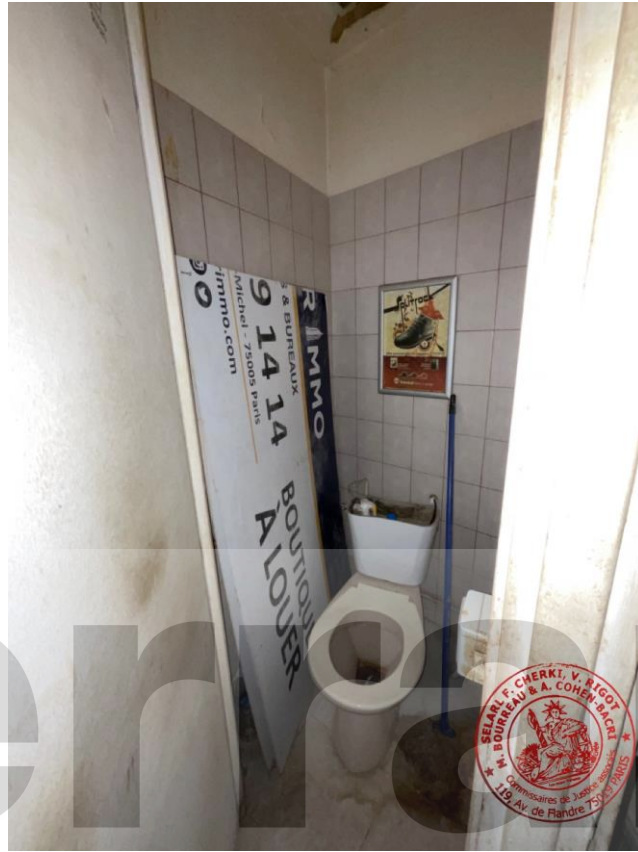
La protection murale carrelée à gauche des WC est usée et ancienne.

Le carrelage au sol est usé et fortement poussiéreux.

Un espace de rangement sous l'escalier, dont les peintures sont très fortement tachées.

Deux cabines WC à l'intérieur desquelles je note que la peinture du faux plafond et la partie haute des murs s'écaille, s'effrite et se détache par endroits. L'ensemble est fortement défraîchi. La protection murale carrelée est usagée. Dans la cabine de droite, un carreau de carrelage se détache en partie haute. Le carrelage au sol comporte des taches sèches incrustées. Il existe, dans chacune des cabines WC, un WC à l'anglaise avec lunette et abattant fortement taché, le capot de la chasse d'eau est manquant dans la cabine de gauche. Un lavabo très fortement taché avec mitigeur acier dont une pièce en métal est manquante.

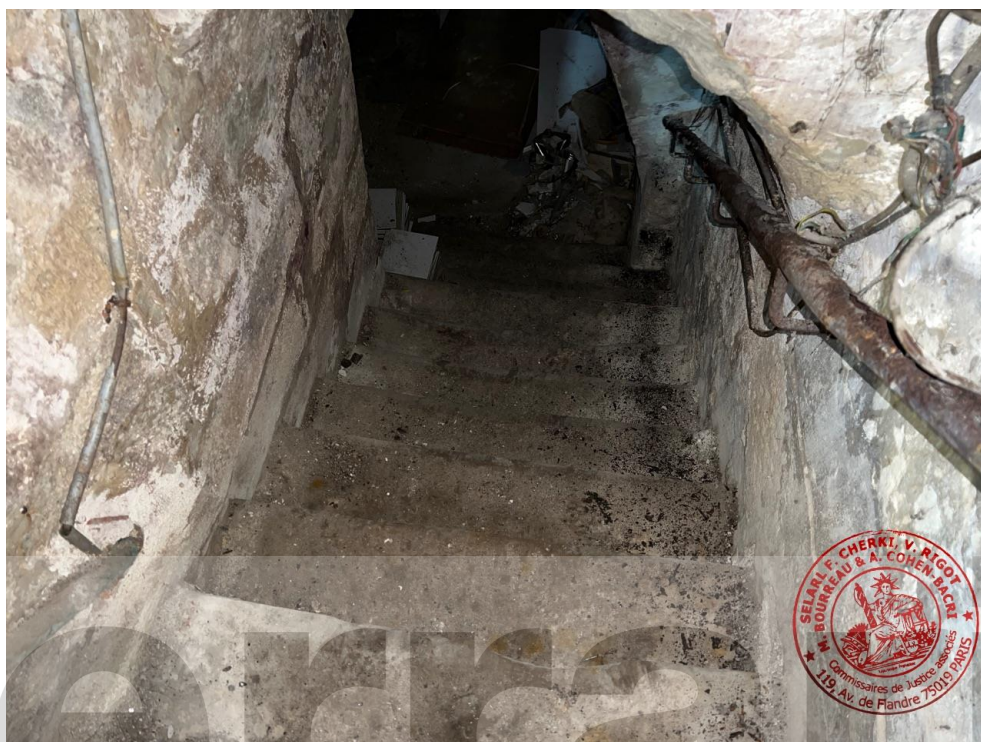
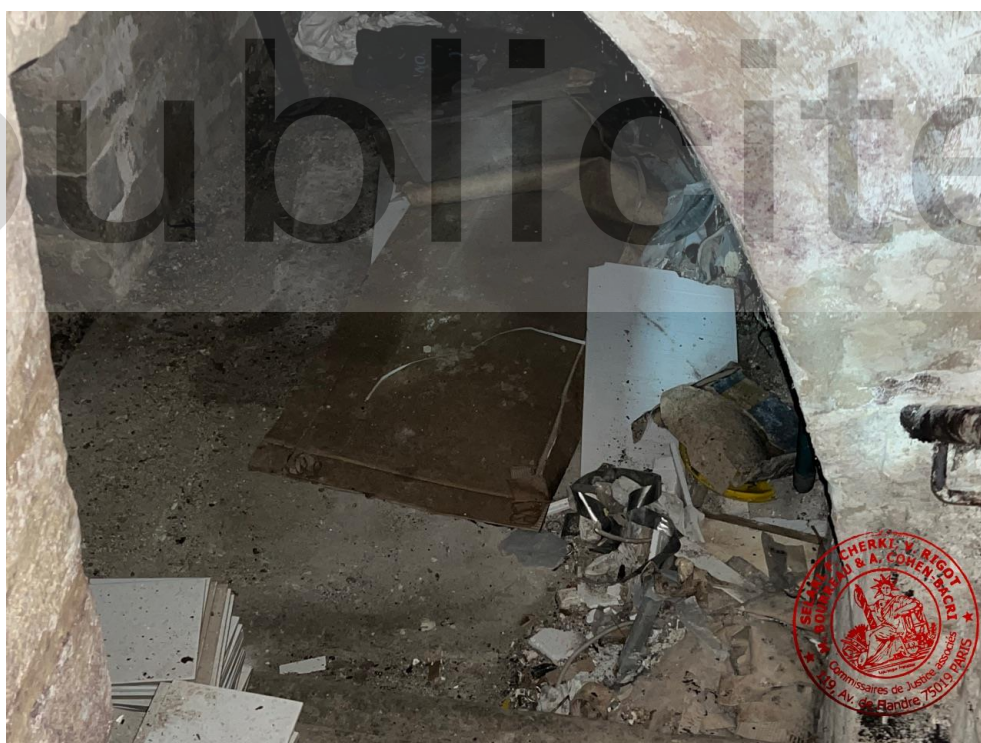
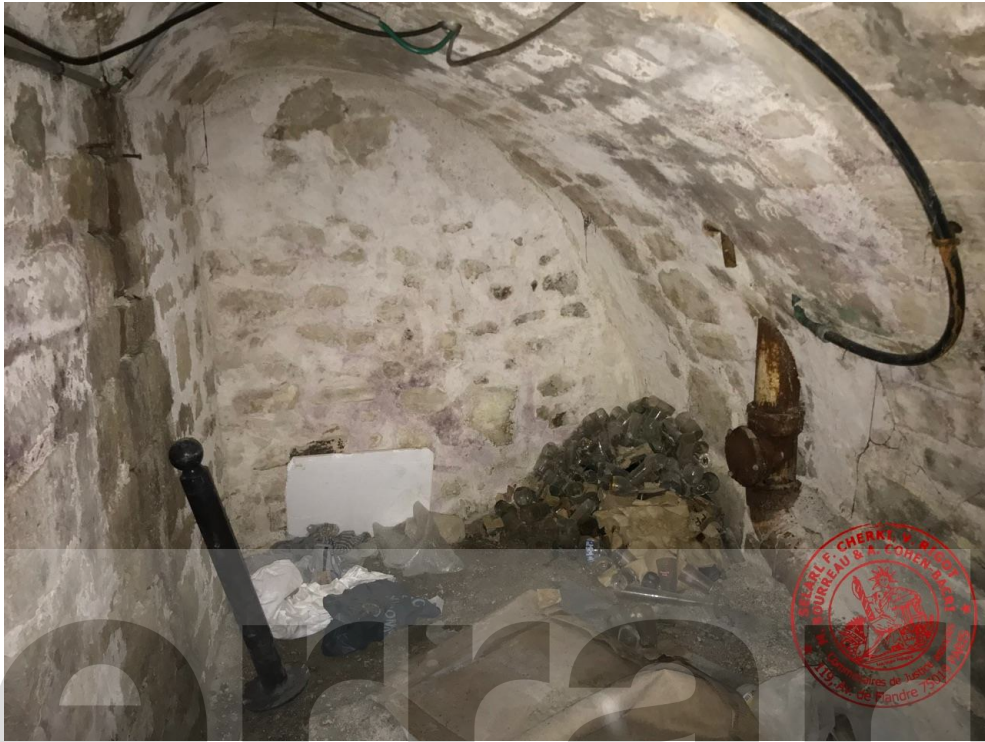
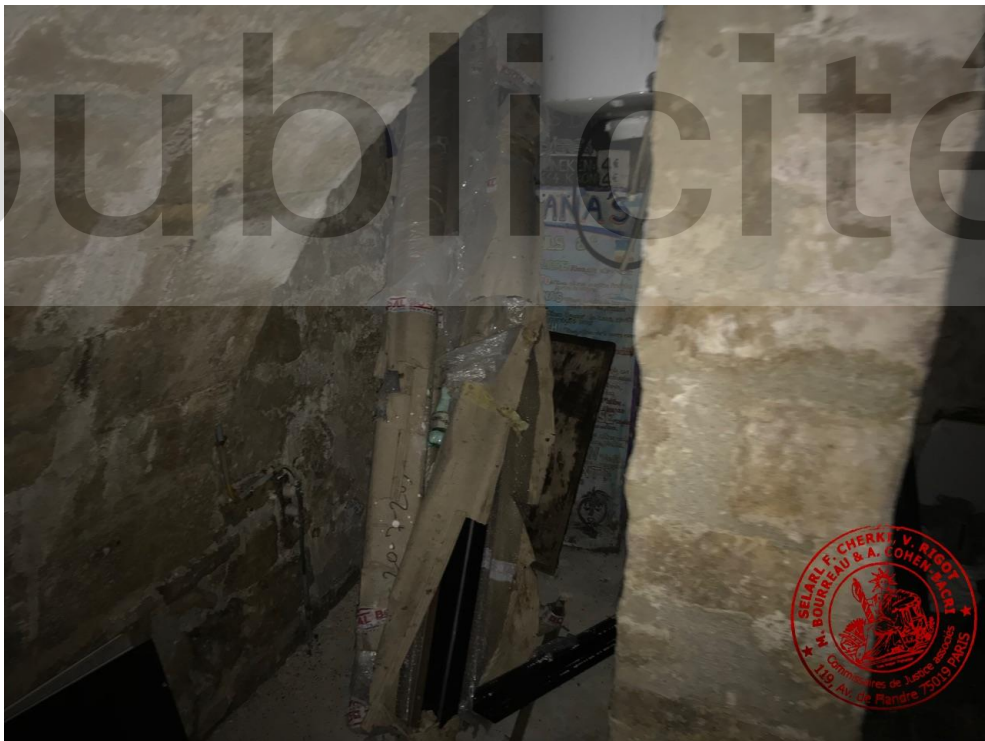
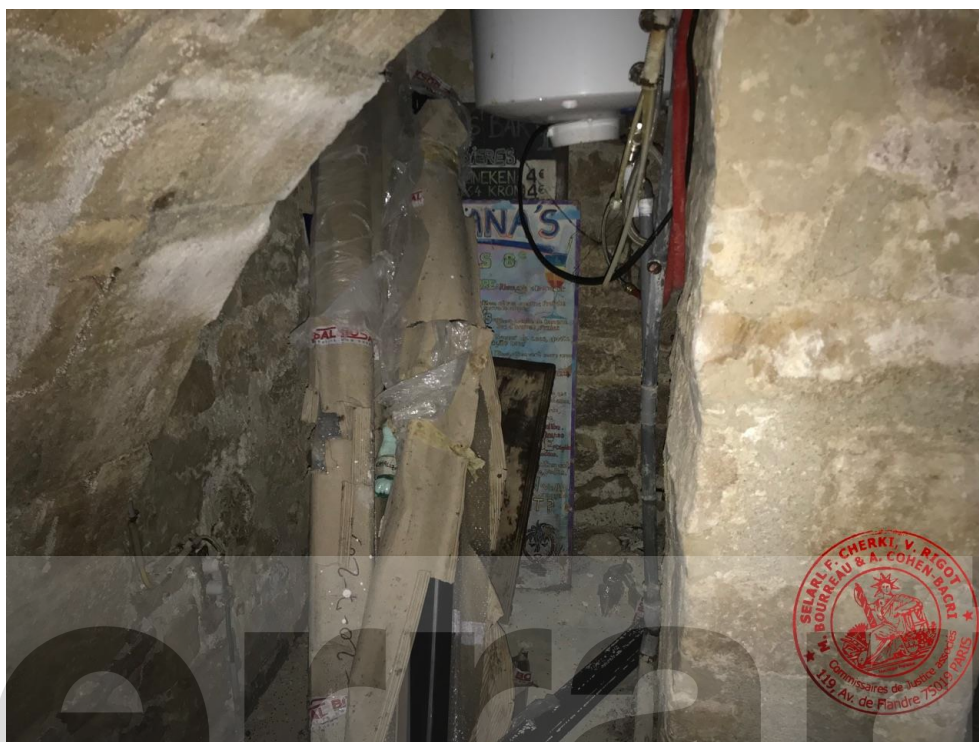
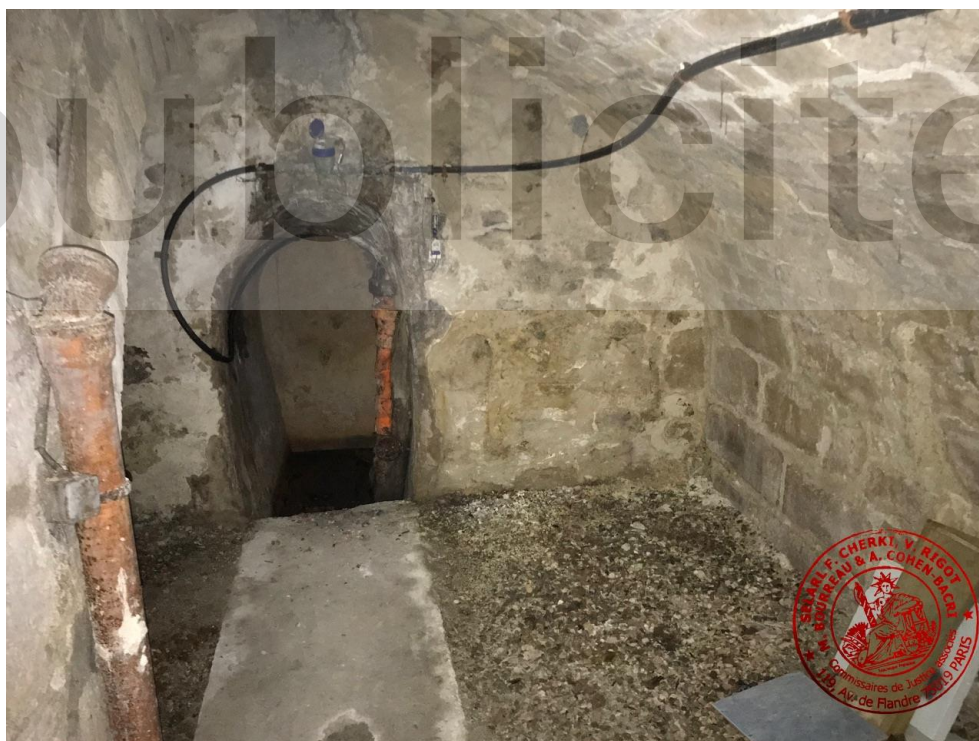
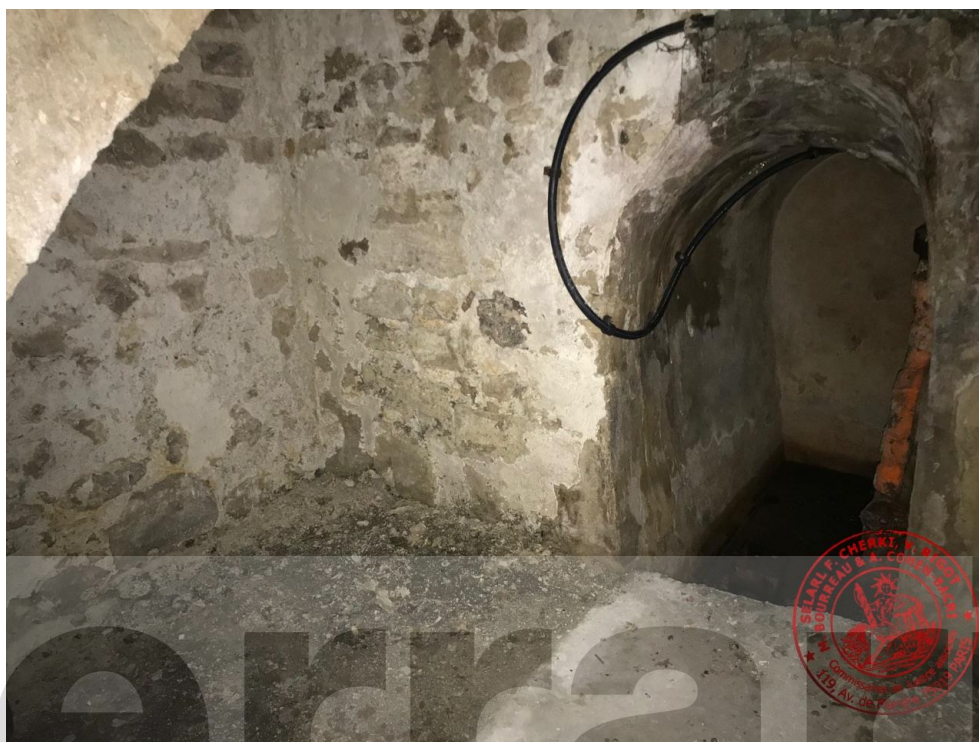
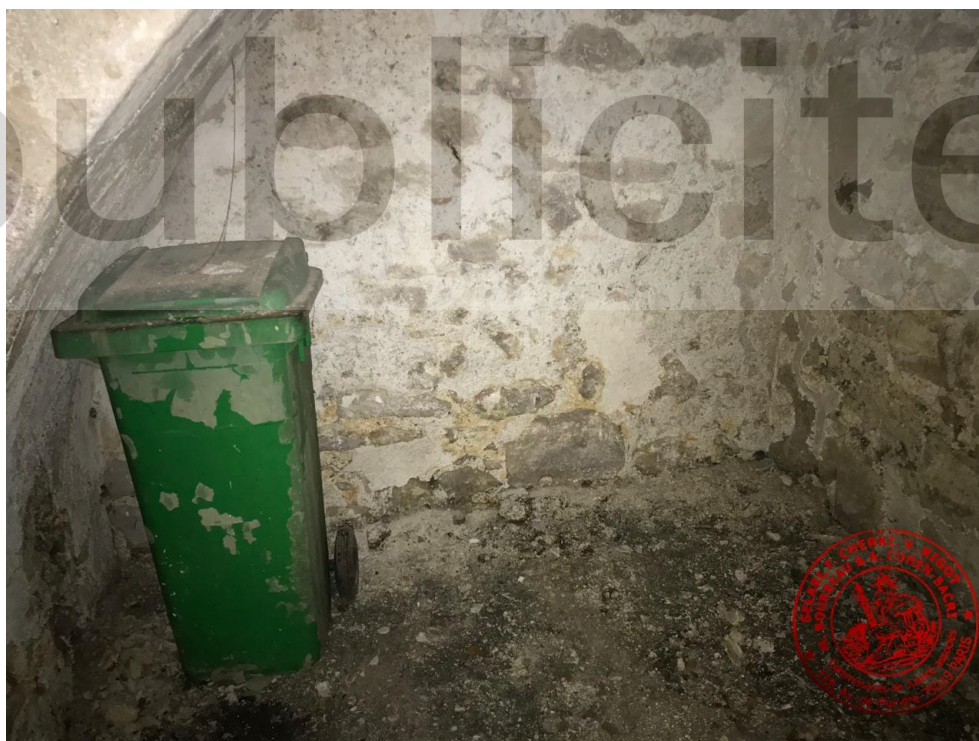
Les plafonds voutés ainsi que les murs en pierre sont anciens et comportent des traces d'humidité par endroits.
