# **PROCÈS-VERBAL DE CONSTAT DESCRIPTIF**

**Syndicat des Copropriétaires de l'immeuble du 30 rue des Maraichers 75020 Paris,**

Sur la commune de Paris 20ème – 30, rue des Maraichers Cadasté EB n°15 pour une contenance de 896 m2.

**LOT N° 39 bâtiment E : Un appartement et les 264/11620 des parties communes générales.**

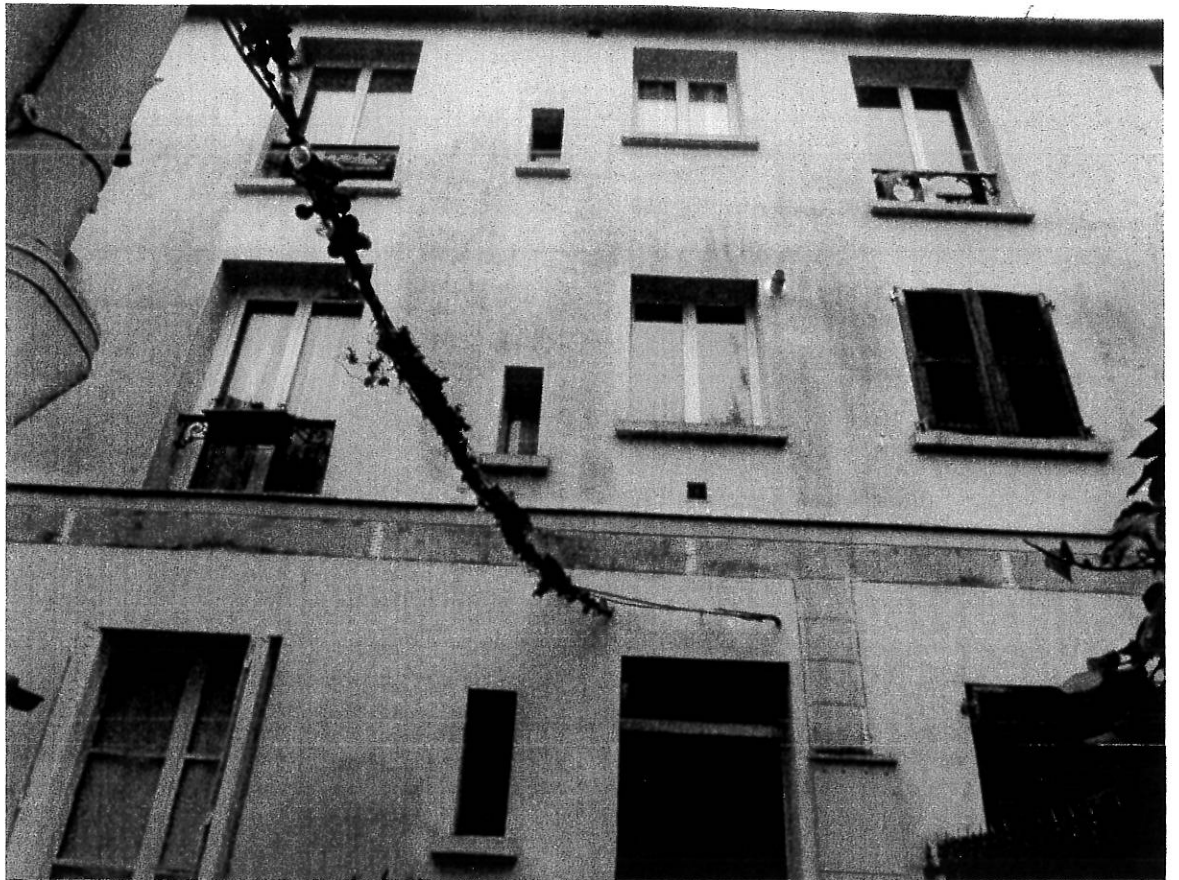
**(Photographie numéro 7)**

La façade est ancienne et comporte des traces de noircissure et de décoloration par endroits.

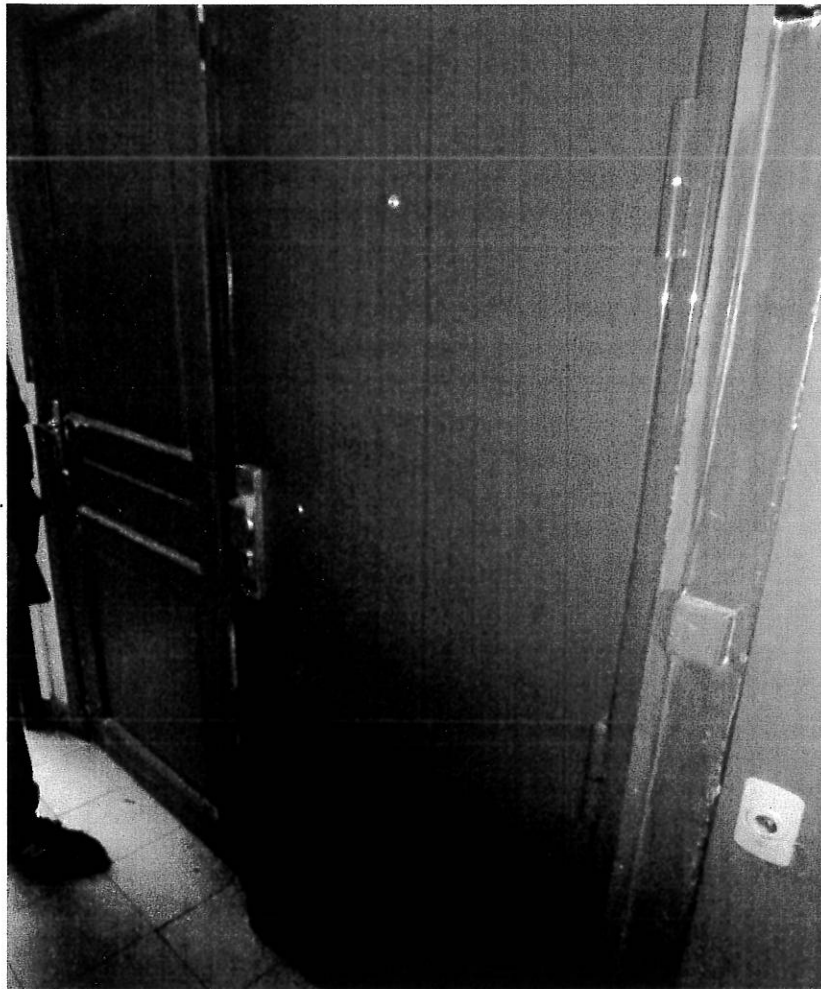
**(Photographie numéro 9)**

L'accès s'effectue au moyen d'une porte simple battant en métal renforcé.

Les peintures murales sont en état d'usage.

Le parquet stratifié au sol est en bon état d'usage.

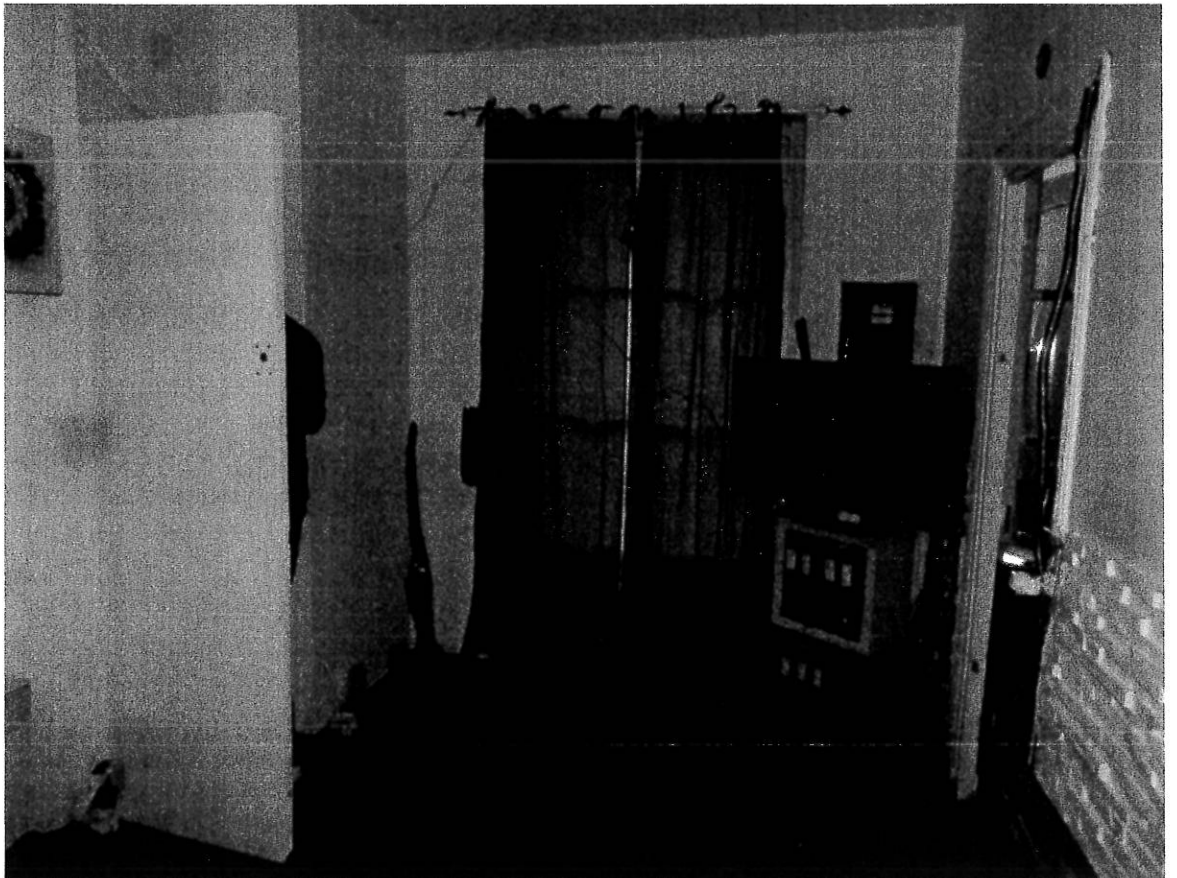
**(Photographie numéro 12)**

Un manque et une fissure sont apparents au-dessus de la porte accès chambre.

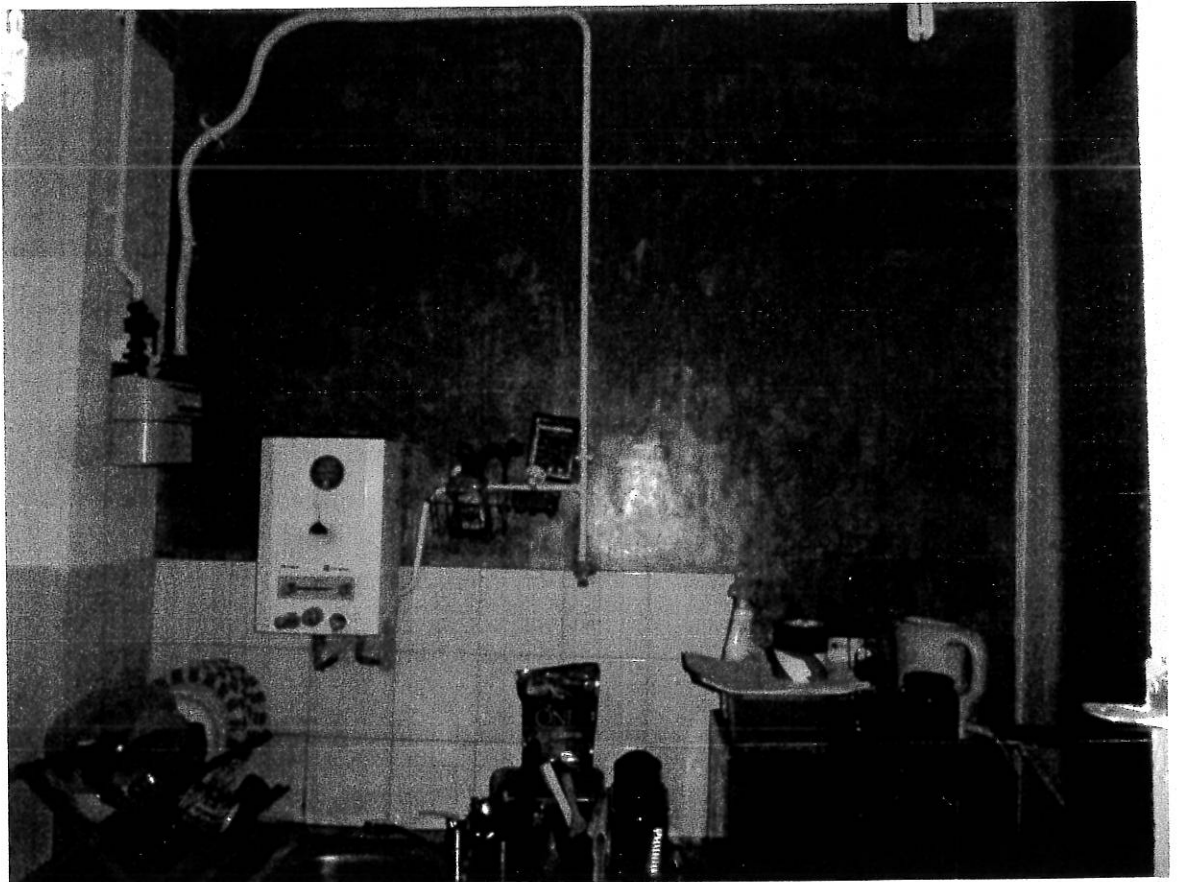
**(Photographie numéro 13)**

La toile de verre peinte recouvrant le plafond et les murs est en état d'usage.

Le carrelage au sol est en bon état.

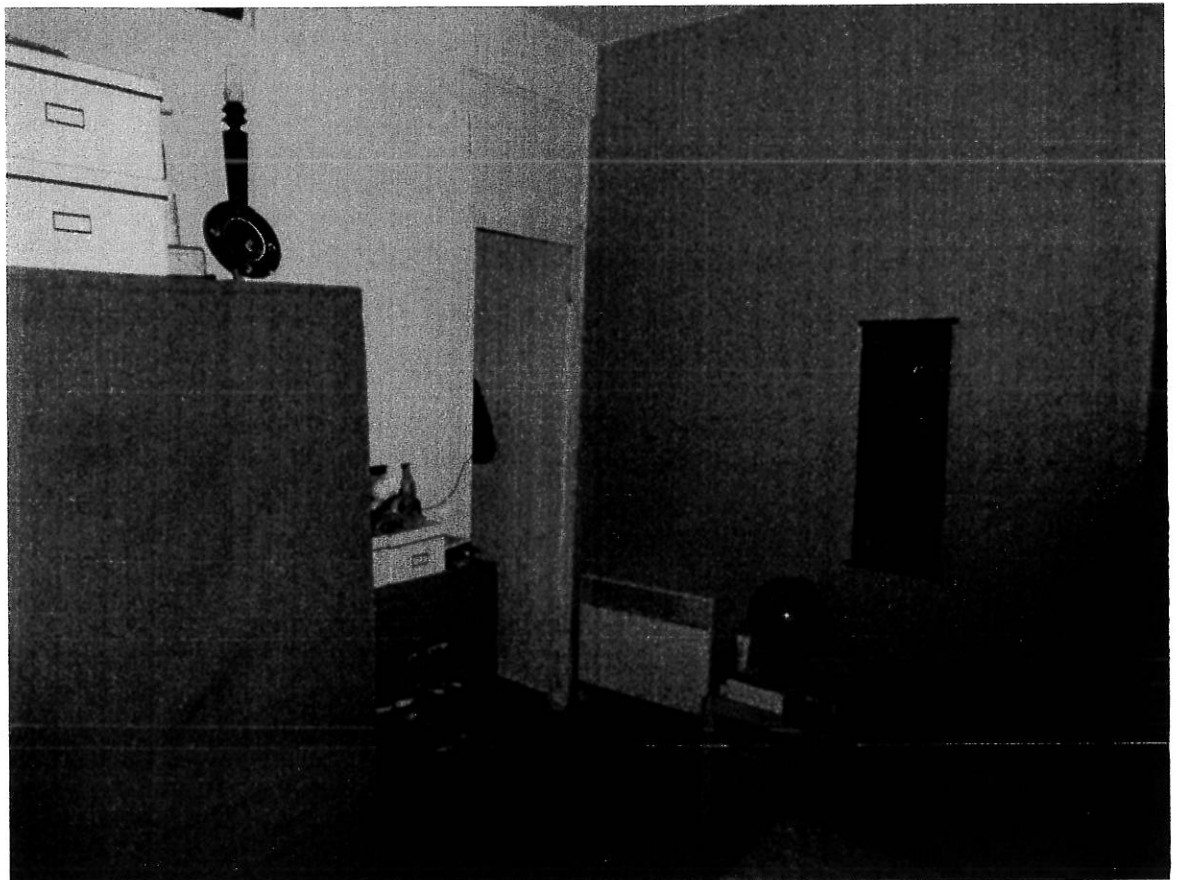
**(Photographie numéro 15)**

La peinture du plafond et des murs est en état d'usage.

Le parquet stratifié au sol est en bon état d'usage.

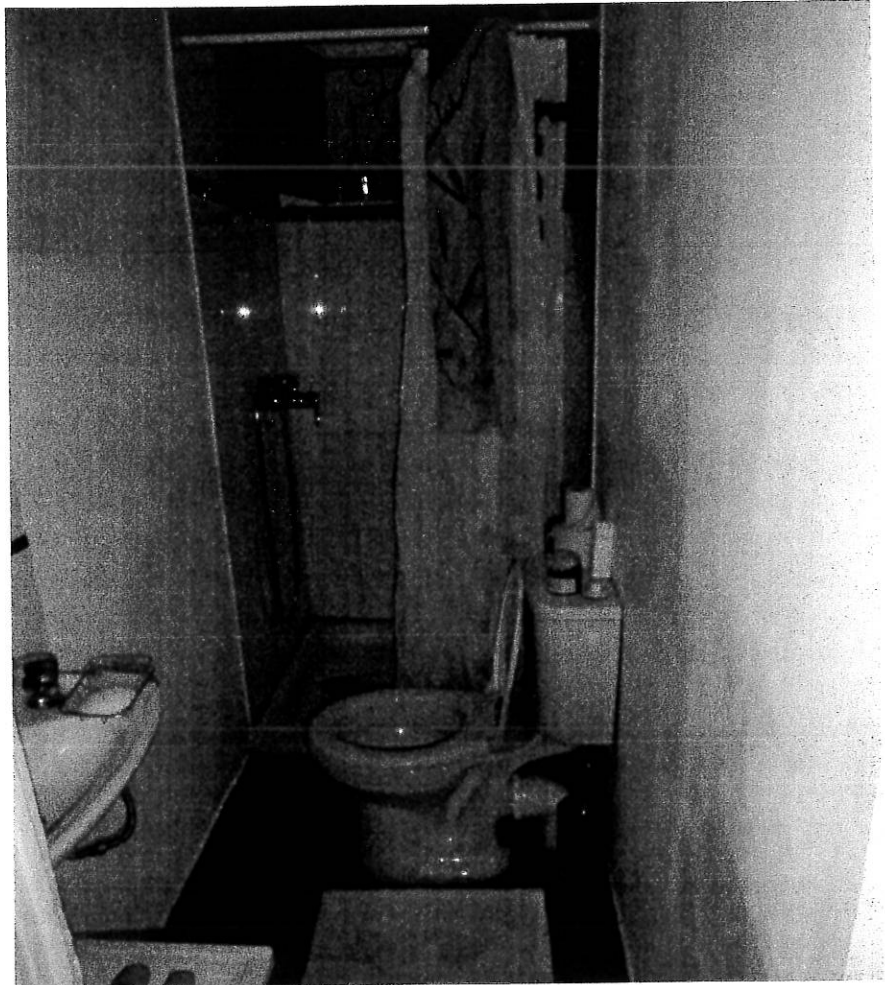
**(Photographie numéro 17)**

La peinture du plafond est en état d'usage.

Les peintures murales sont en état d'usage.

Le carrelage recouvrant une partie des murs ainsi que le sol est en bon état.
