**PROCES VERBAL
DE CONSTAT**

Il dépend du patrimoine commun, plusieurs ensembles immobiliers dont un ensemble immobilier situé sur la commune de NIMES (30), cadastré Section EZ n°63, situé 10 Rue Briçonnet, d'une surface de 30a 98 ca.

10 RUE BRICONNET

30000 NIMES

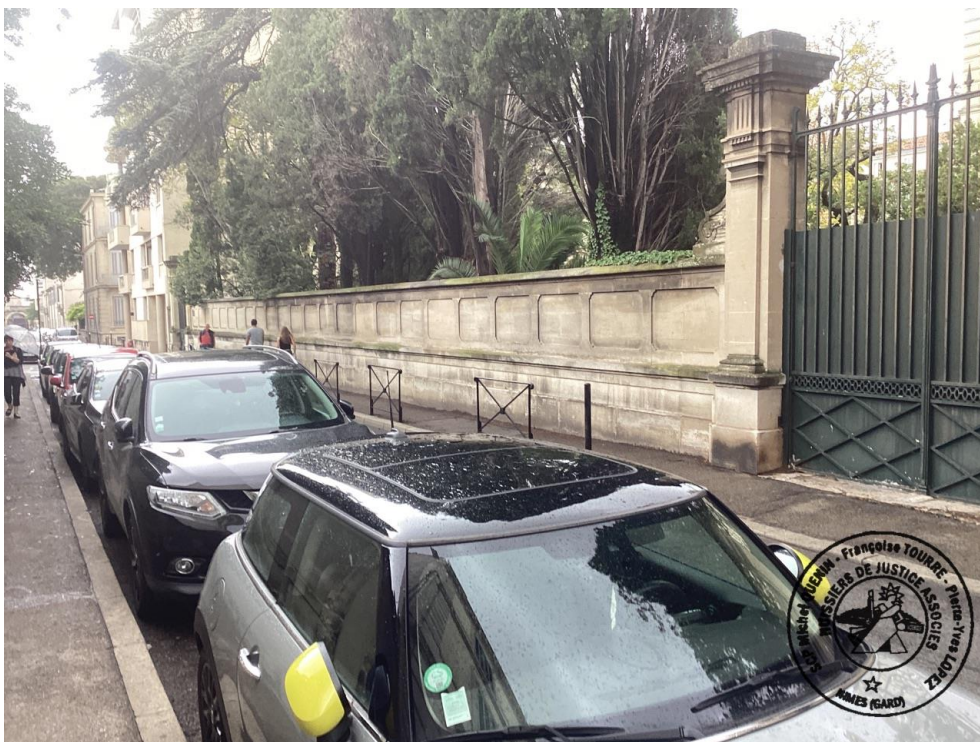
3. (21/09/2023 11:57:42)

Depuis la voie publique, nous notons que le jardin de la propriété est arboré par de grands arbres.

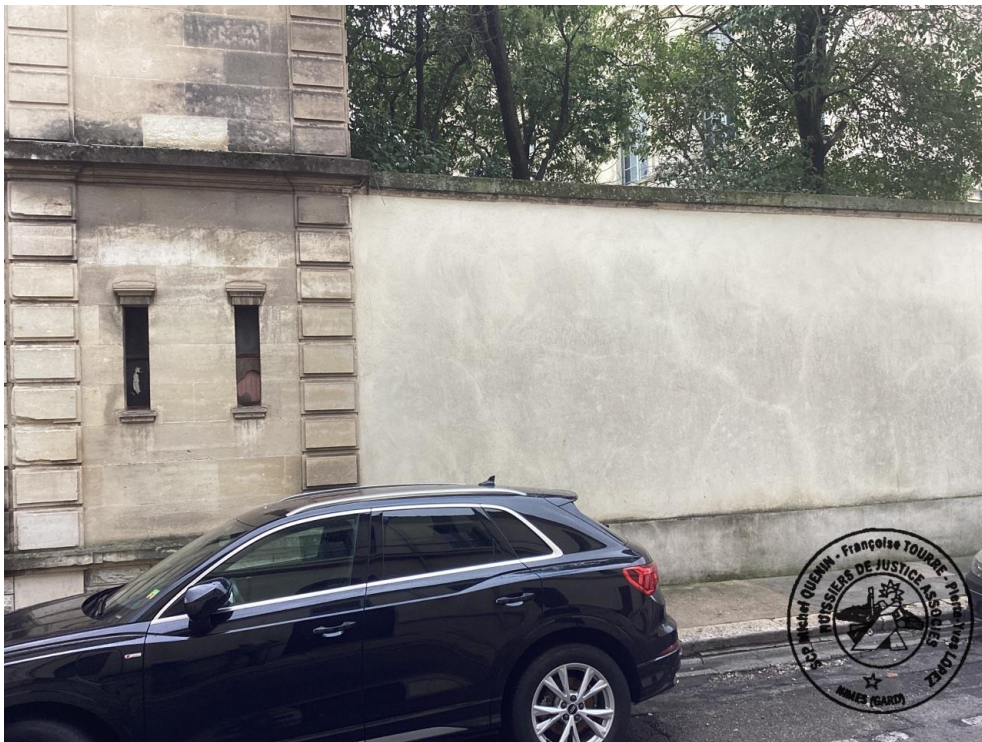
5. (21/09/2023 12:02:59)

Depuis la voie publique, nous constatons que l'immeuble se tient rez-de-chaussée et deux niveaux supérieurs, en apparence extérieure, en bon état.

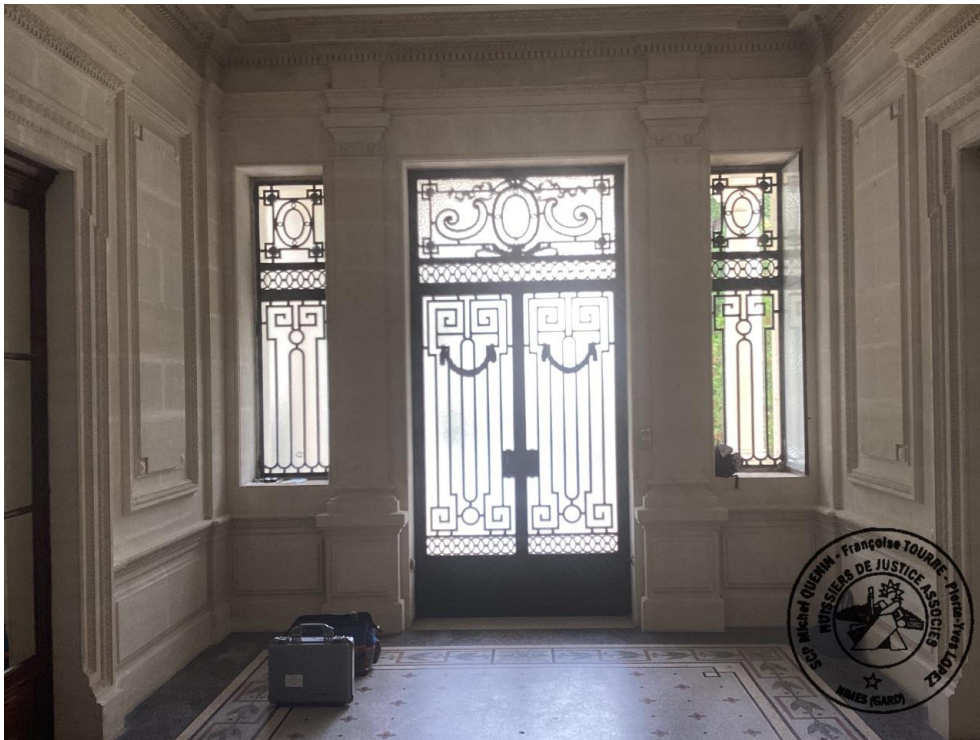
26. (21/09/2023 12:22:49)

Nous constatons l'installation d'un chauffage au sol de chaque côté latéral cet espace, avec grilles en fonte décoratives qui le recouvrent.

Monsieur MOYEN nous déclare que la ligne de chauffage côté droit ne fonctionne pas actuellement.

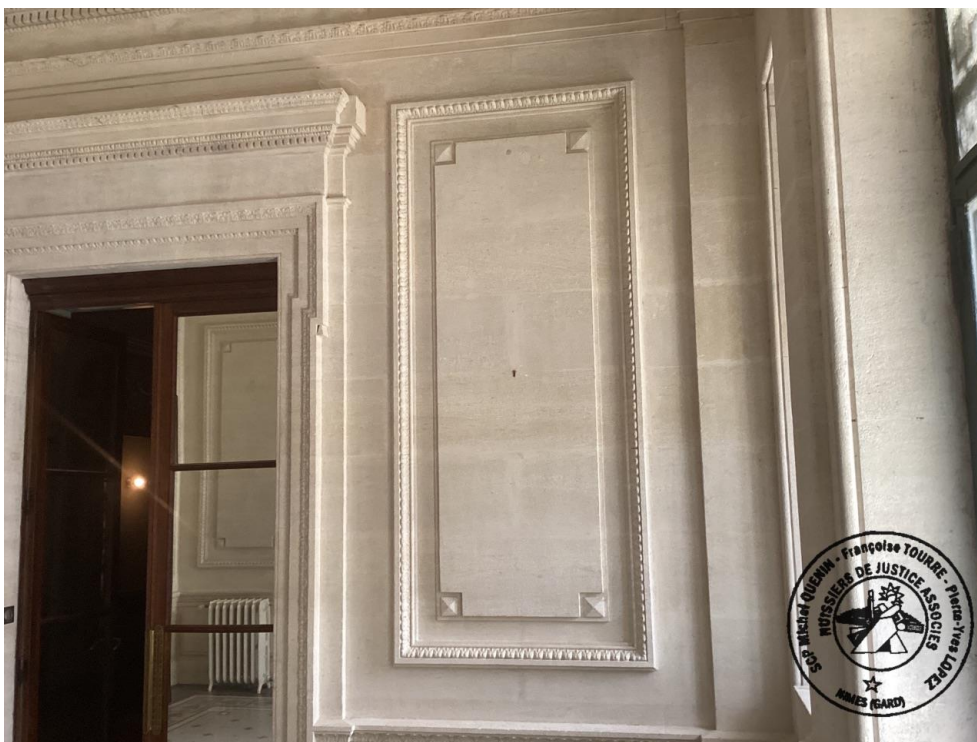
29. (21/09/2023 12:23:18)

Le plafond est blanchi avec peinture qui s'écaille.

La partie haute des murs est décorée de corniches dont la couleur blanche est altérée par endroits due à l'ancienneté.

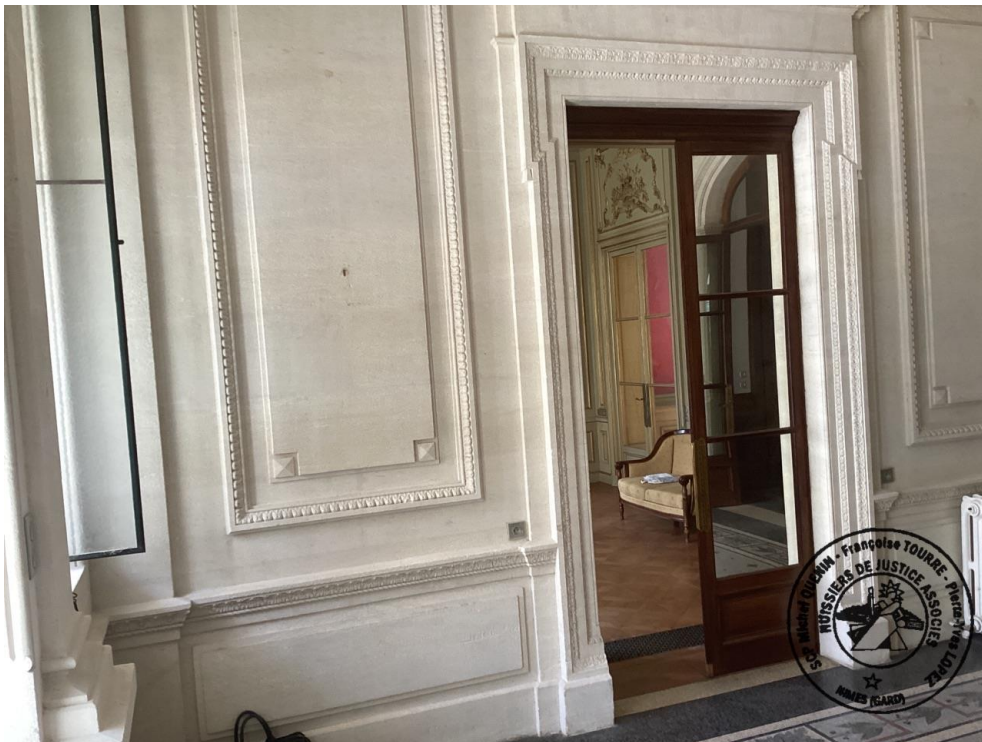
32. (21/09/2023 12:23:35)

Un radiateur sur pied chauffage au gaz est installé dans cet espace.

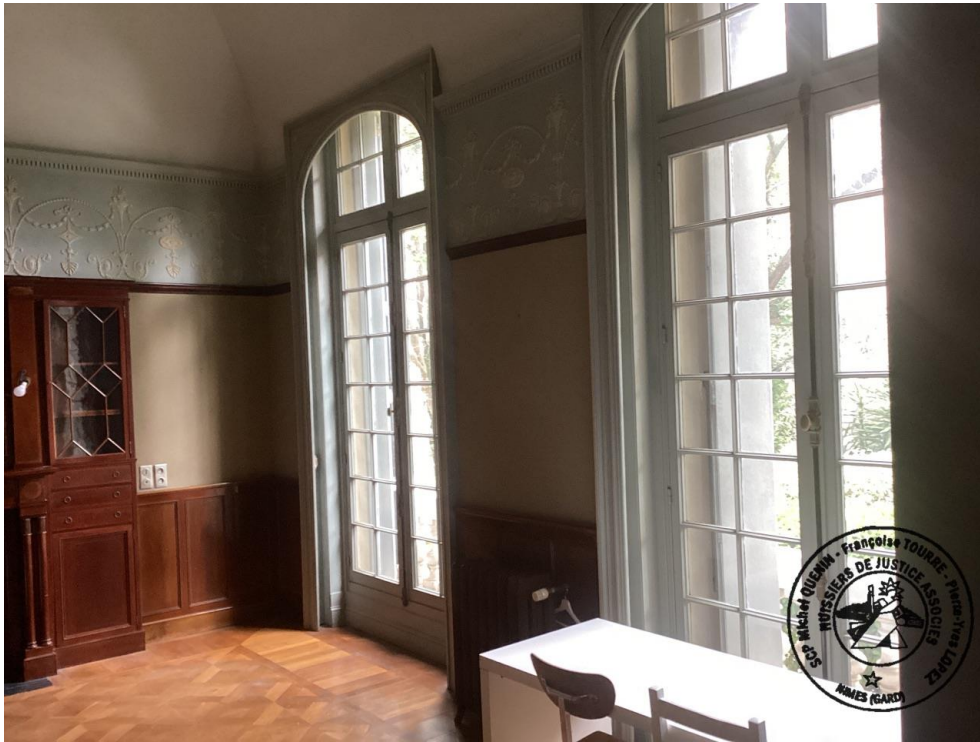
40. (21/09/2023 12:37:25)

Ces fenêtres sont équipées chacune de deux grands volets métalliques en accordéon, en bon état.

Dans cette pièce, nous trouvons une cheminée dont nous émettons des réserves sur le fonctionnement et un radiateur sur pied peint de couleur marron.

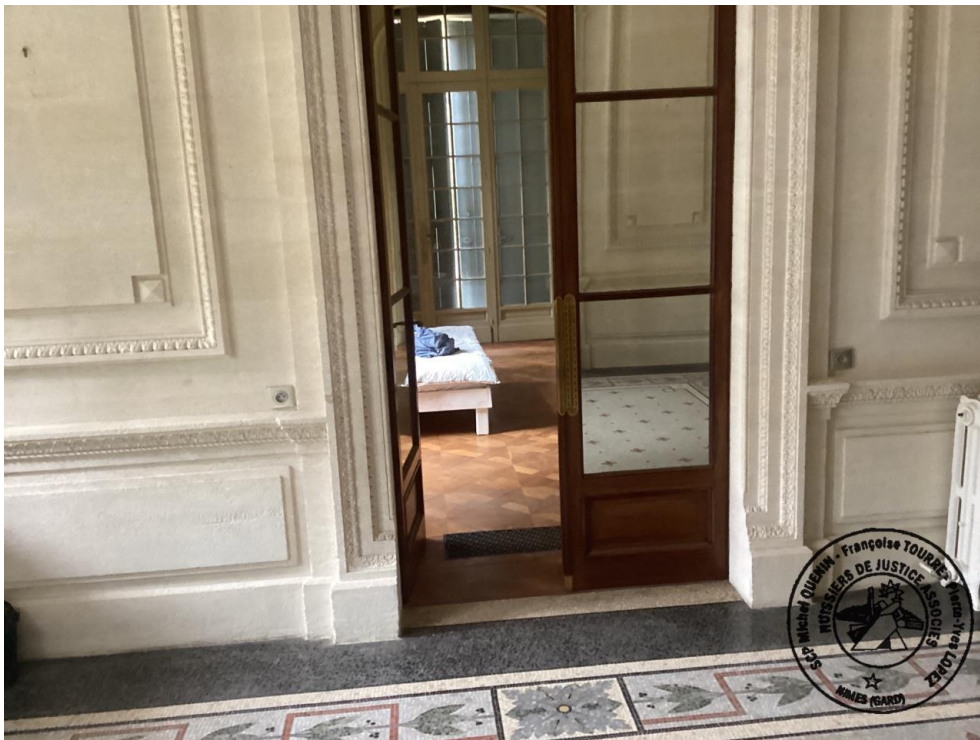
48. (21/09/2023 12:38:12)

Cette porte est en bois, double battant, avec des miroirs collés côté extérieur, en très bon état.

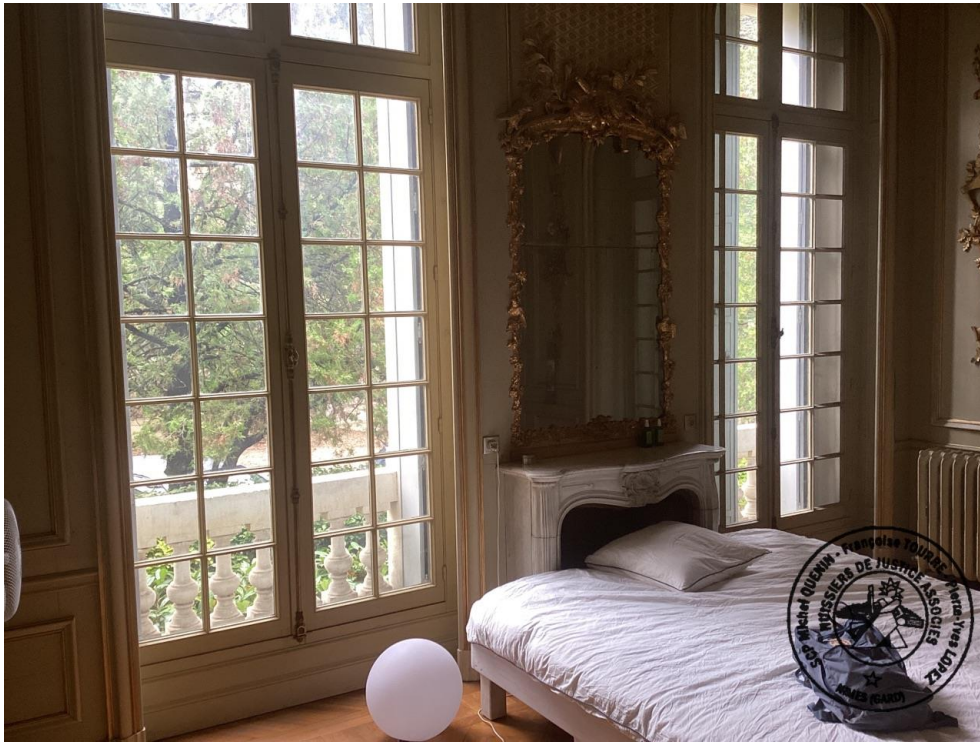
50. (21/09/2023 12:39:16)

À l'intérieur, le sol est recouvert d'un revêtement parquet bois avec formes géométriques diverses, ancien mais en bon état.

Le plafond est blanchi en bon état à ce jour avec deux fissures qui commencent à se dessiner.

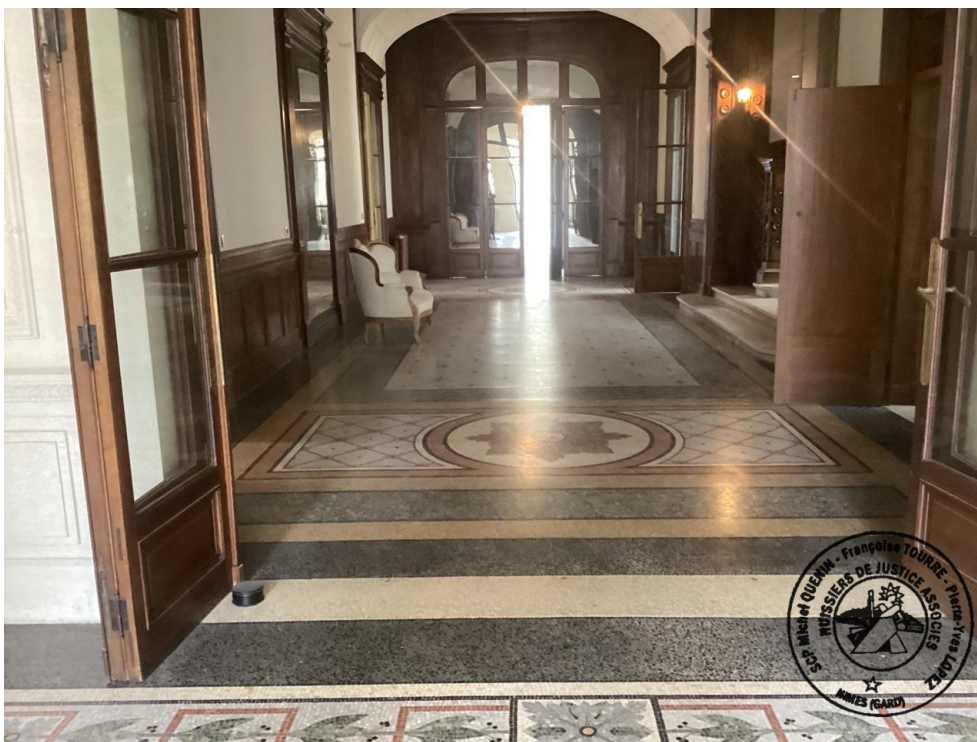
62. (21/09/2023 12:44:08)

Le sol est identique au hall d'entrée précédent, en très bon état.

La partie basse des murs est recouvert de boiseries en très bon état.

Le reste des murs est blanchi, en bon état.

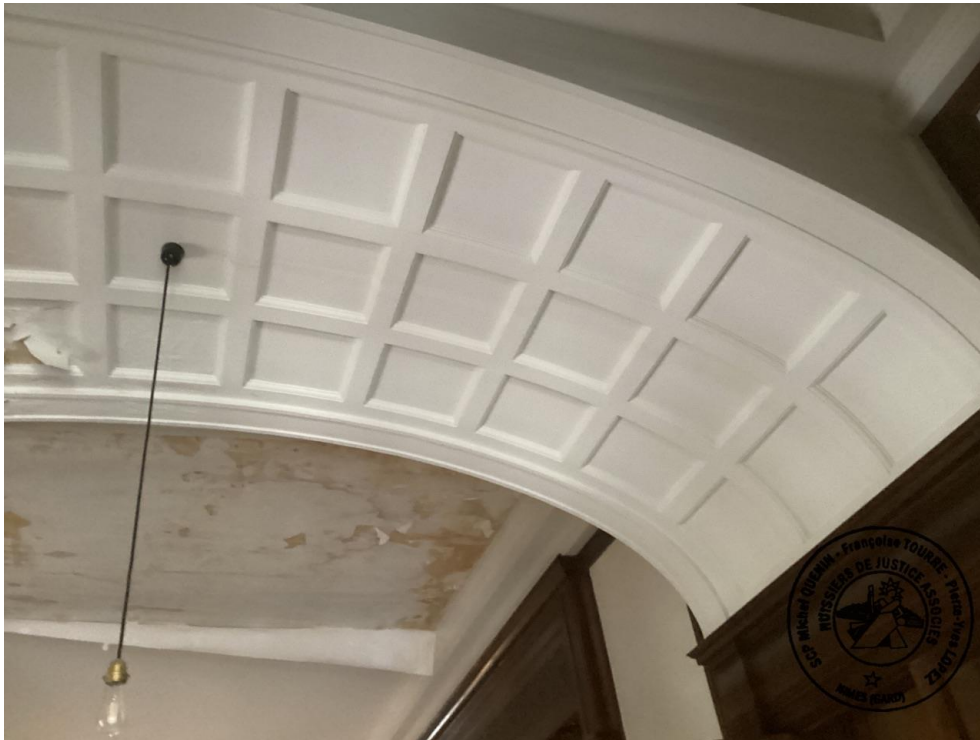
66. (21/09/2023 12:46:01)

Entre le hall d'entrée et cet espace, nous constatons une alcôve réalisée au plafond, blanchie, en bon état général.

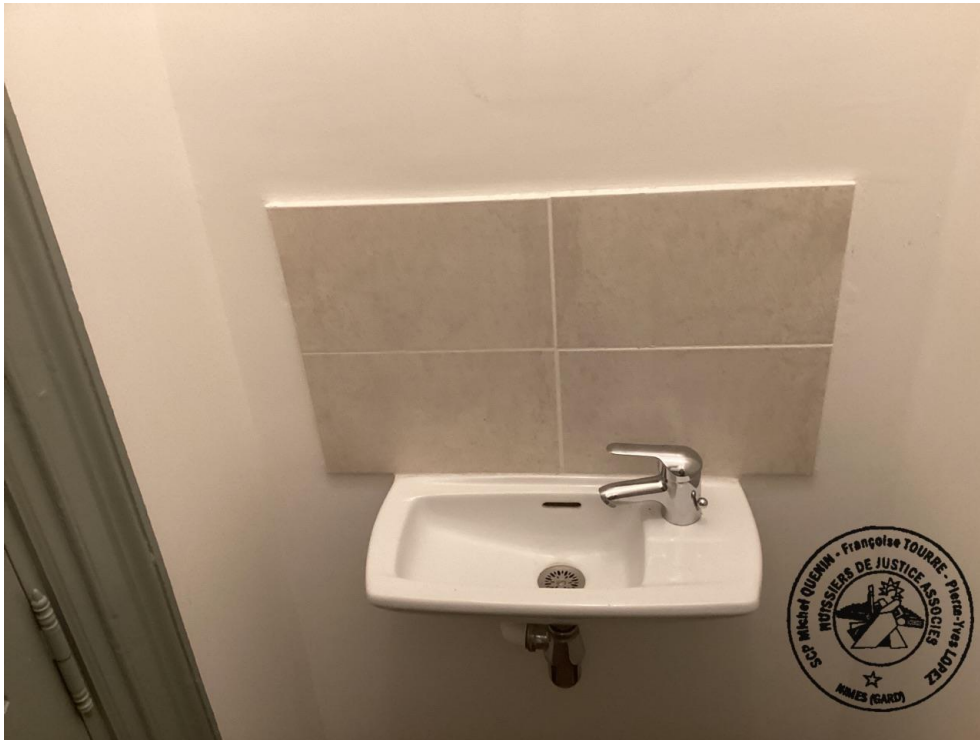
95. (21/09/2023 12:57:26)

Les murs sont blanchis ; la peinture s'écaille sur une grande partie de la surface.

Le plafond est affecté de tâches de moisissure nombreuses malgré la grille de ventilation qui y est placée.

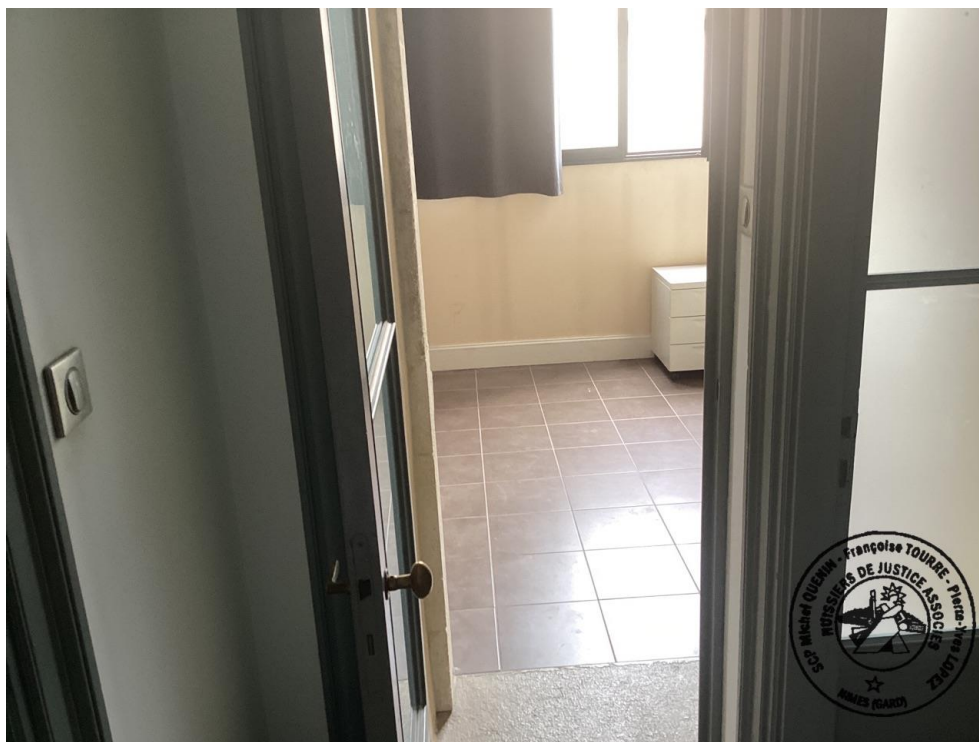
107. (21/09/2023 13:02:27)

Le radiateur sur pied de cette pièce présente des traces de rouille.

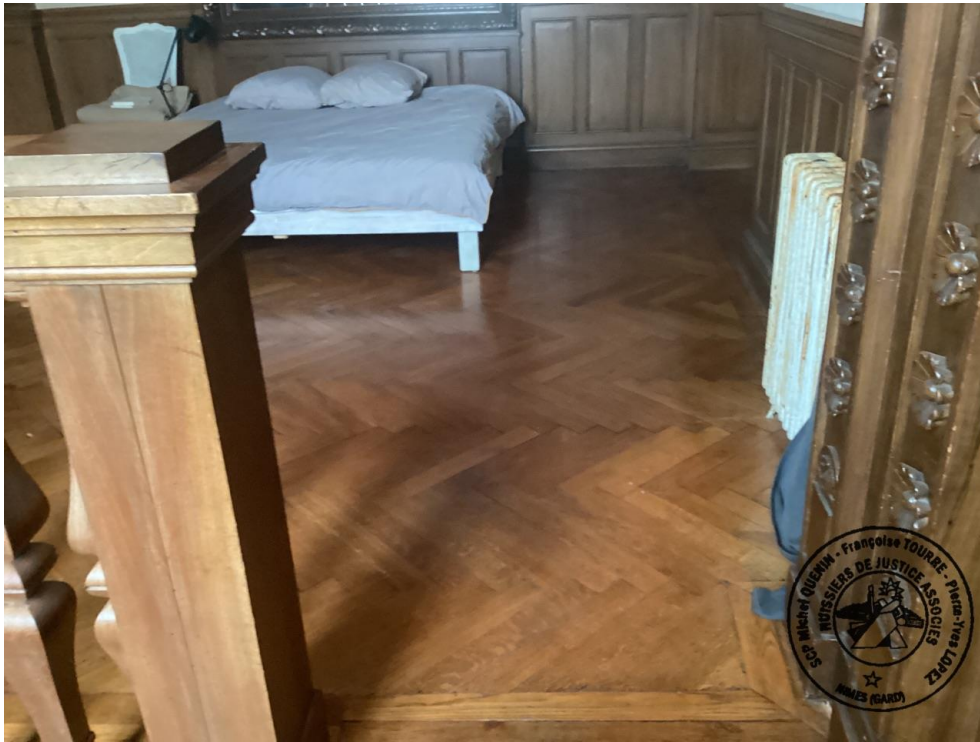
134. (21/09/2023 13:06:28)

Une trace d'infiltration est visible au plafond.

La pièce est équipée de deux radiateurs sur pied : l'un est peint de couleur marron sur le côté gauche et l'autre comporte de nombreuses traces de rouille sur le côté droit.

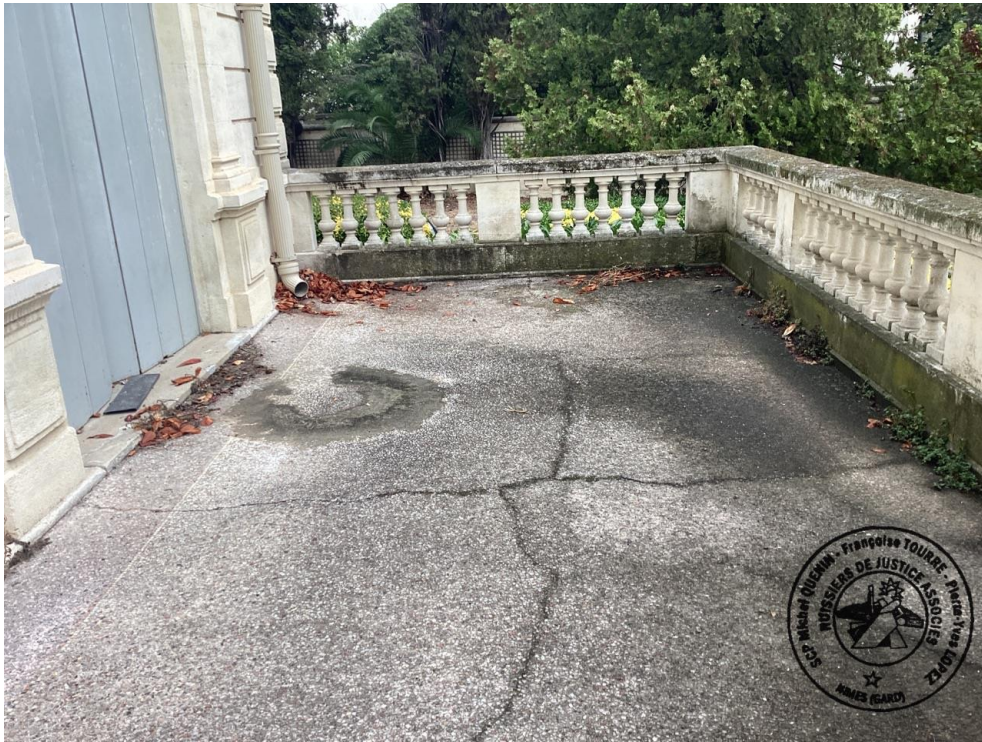
168. (21/09/2023 13:17:53)

Le sol est ancien et vétuste, recouvert de carreaux de mosaïque et d'une dalle béton fissurée et lézardée par endroits.

Le pourtour de cette terrasse est encadré par des colonnes en pierres de couleur blanche, en partie noircies et recouvertes de mousse végétale.

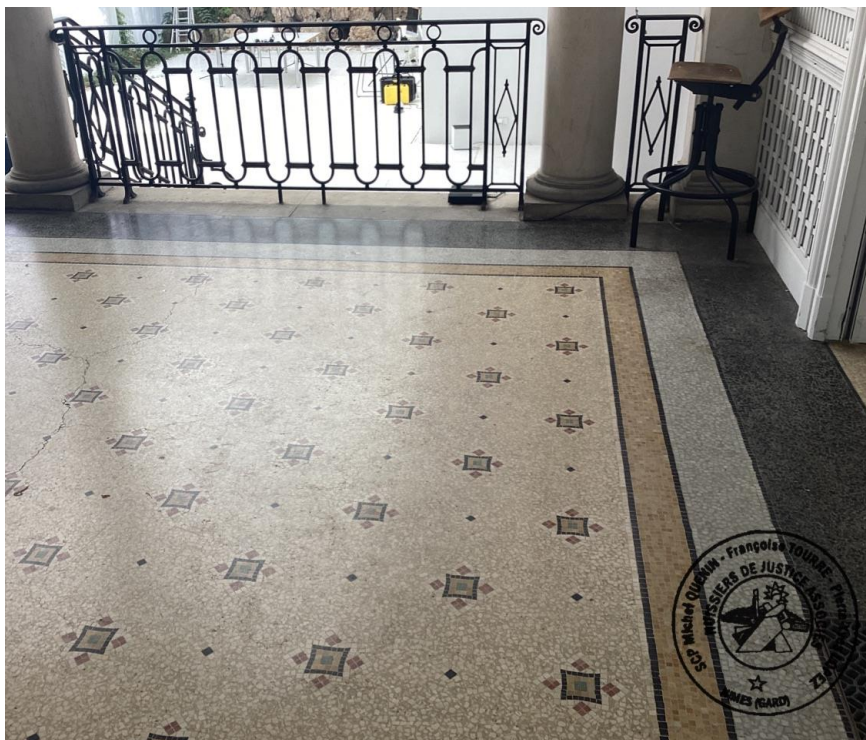
194. (21/09/2023 13:22:53)

Nous retrouvons le système de chauffe au gaz au sol avec grilles en fonte de protection.

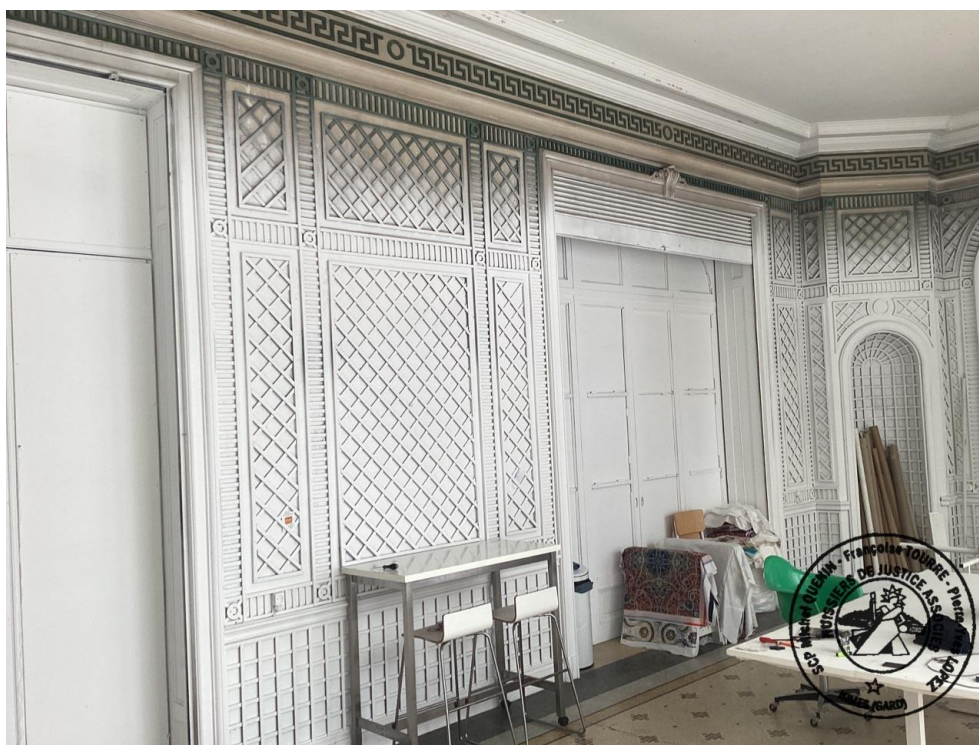
197. (21/09/2023 13:23:07)

La peinture du plafond s'écaille et se dégrade.

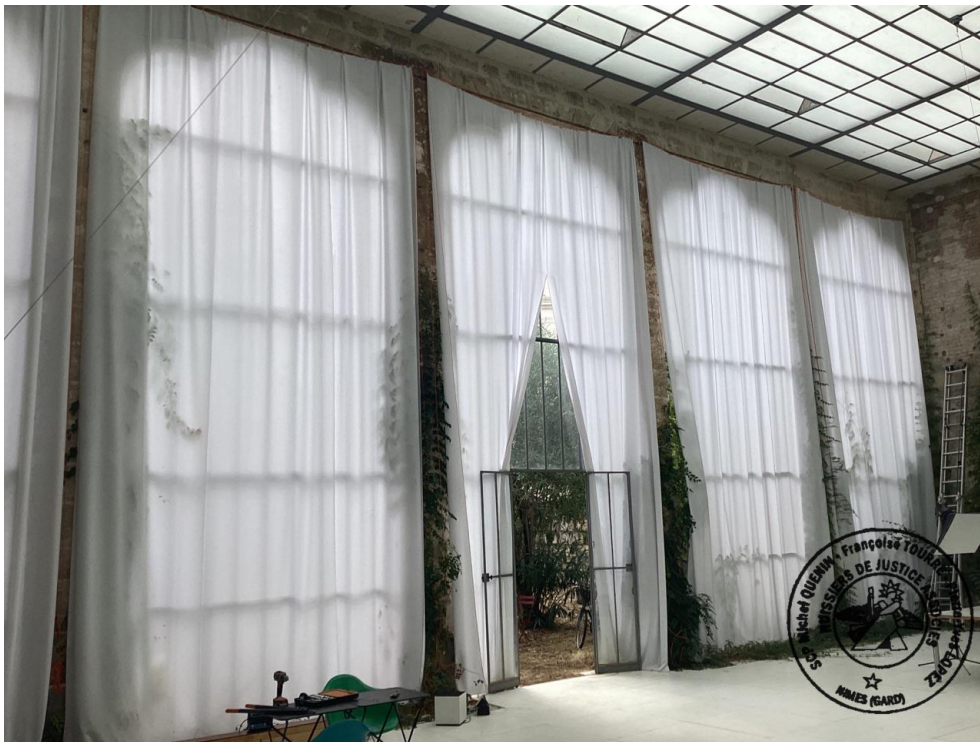
205. (21/09/2023 13:29:15)

Le plafond est couvert en état d'usage.

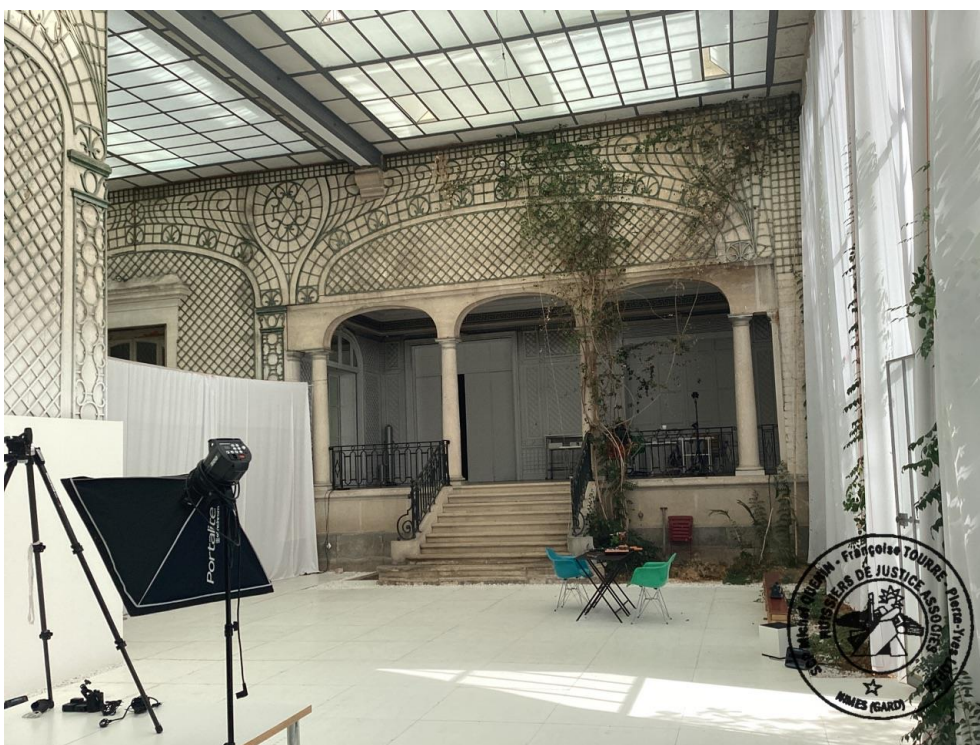
215. (21/09/2023 13:30:04)

Depuis la serre, nous constatons que la terrasse couverte, ses colonnes et les murs de séparation terrasse/serre, sont en très bon état aujourd'hui.

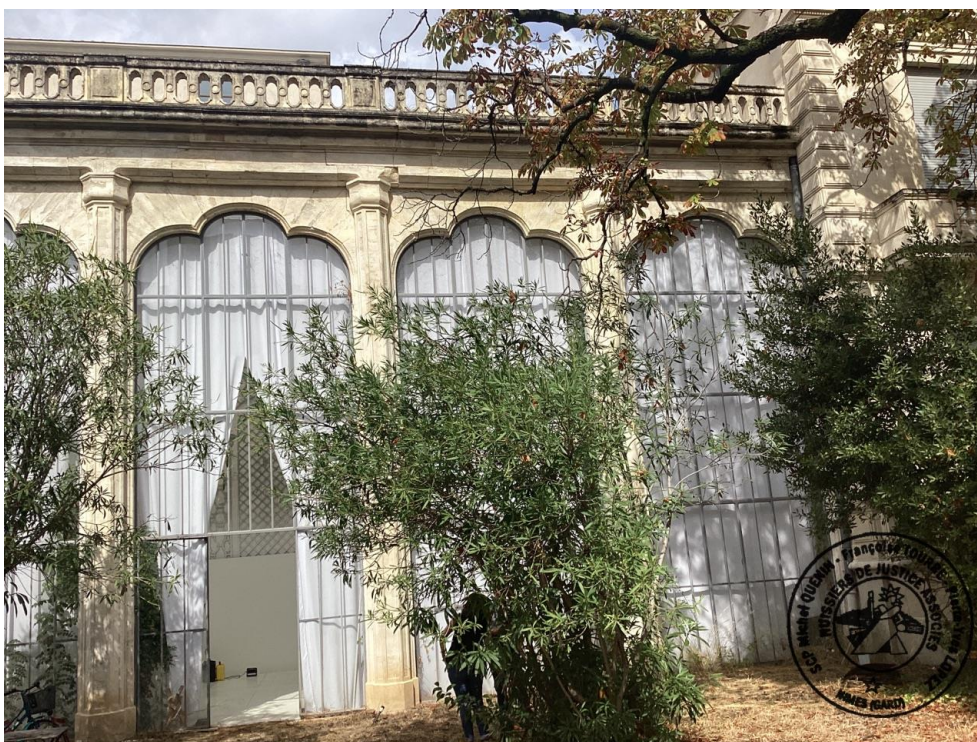
220. (21/09/2023 13:31:22)

Depuis l'extérieur, nous constatons que la façade de la serre est en pierres en bon état extérieur. Au-dessus, nous notons un garde-corps en pierres avec colonnes noircies.

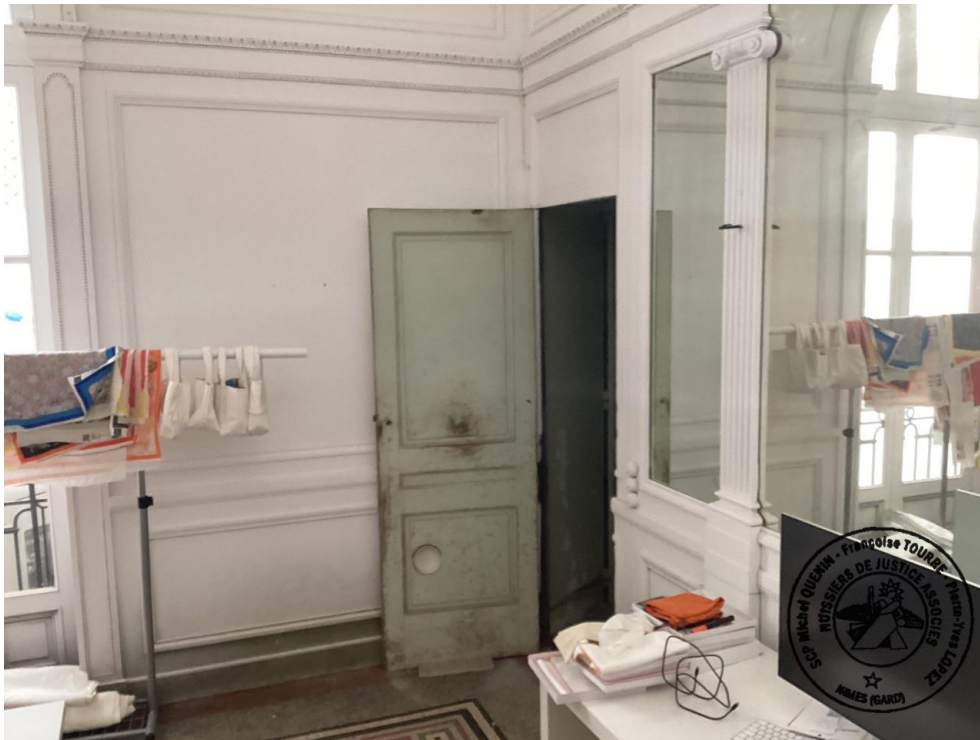
237. (21/09/2023 13:35:29)

La suite du local commercial est en très mauvais état, avec quelques travaux commencés mais non terminés.

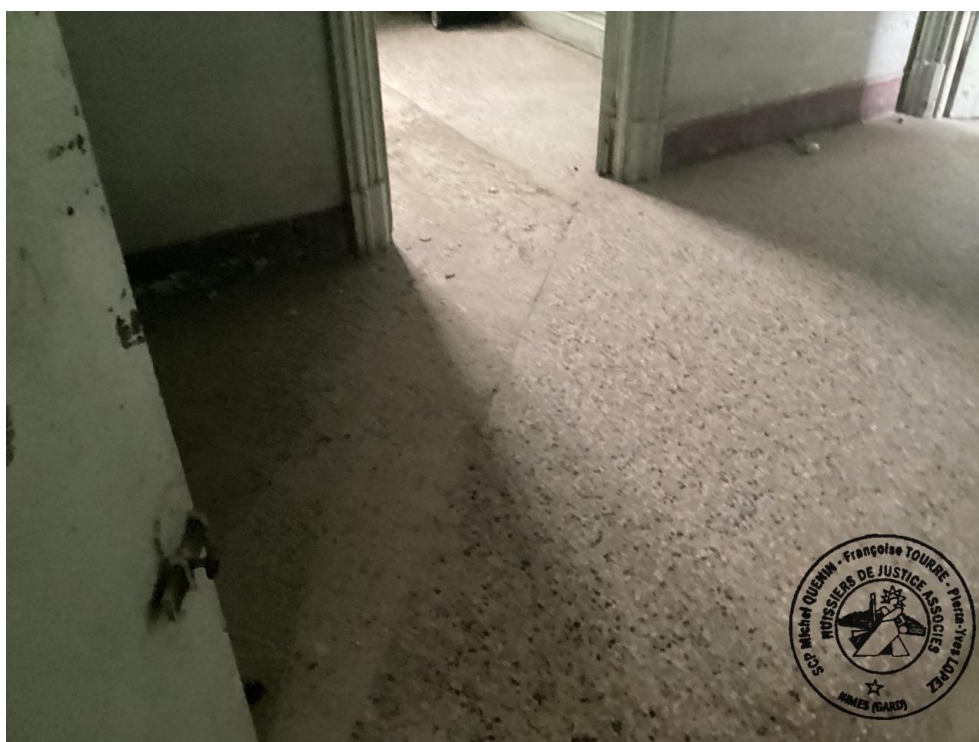
241. (21/09/2023 13:36:36)

La première pièce à gauche est en mauvais état et largement dégradé, notamment au niveau du plafond.

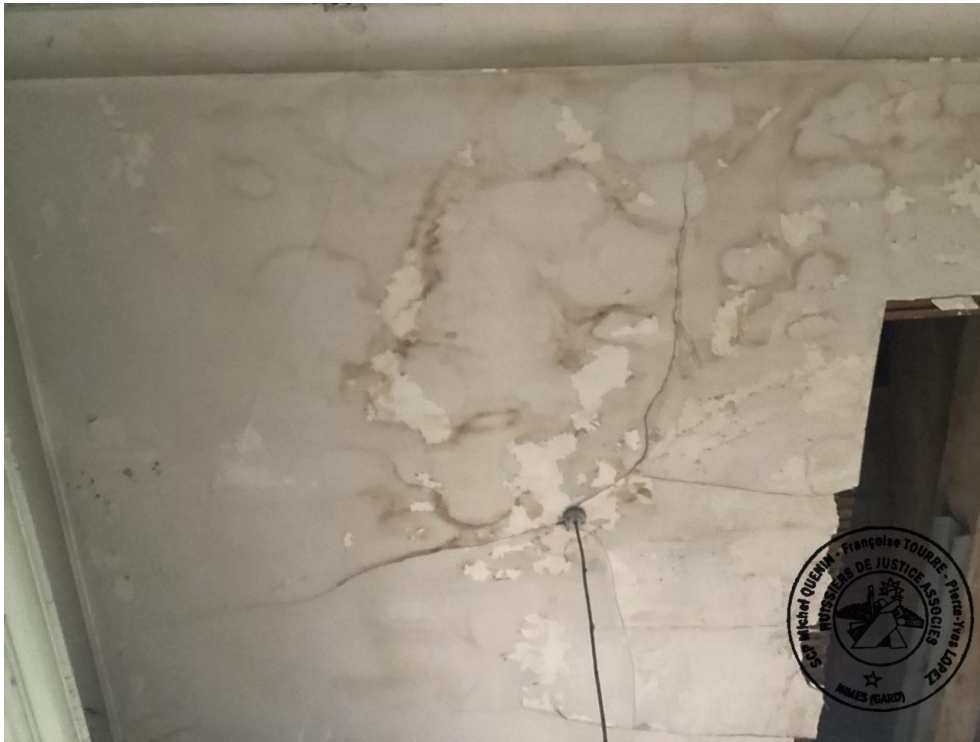
247. (21/09/2023 13:36:57)

En poursuivant notre visite, nous constatons une grande pièce correspondant aux anciennes cuisines de l'établissement.

Au-dessus de l'encadrement de la porte, le mur est troué et largement dégradé.

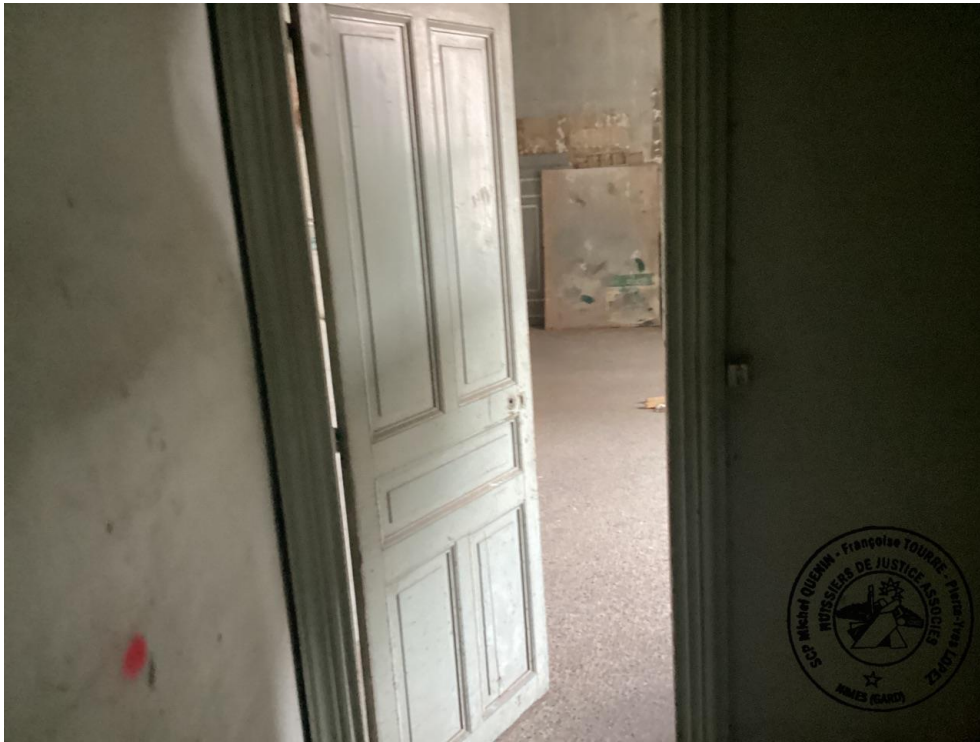
249. (21/09/2023 13:37:07)

La grande pièce est en très mauvais état général, à rénover.

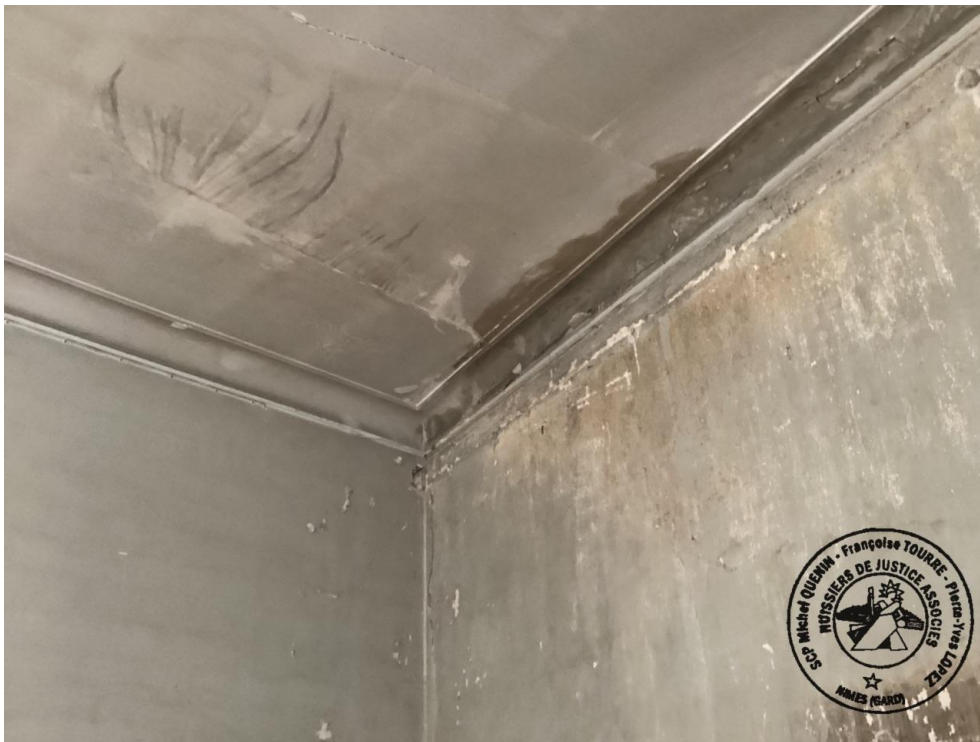
263. (21/09/2023 13:38:14)

Cette grande pièce dessert deux autres petites pièces qui sont vandalisées et en très mauvais état elles-aussi.

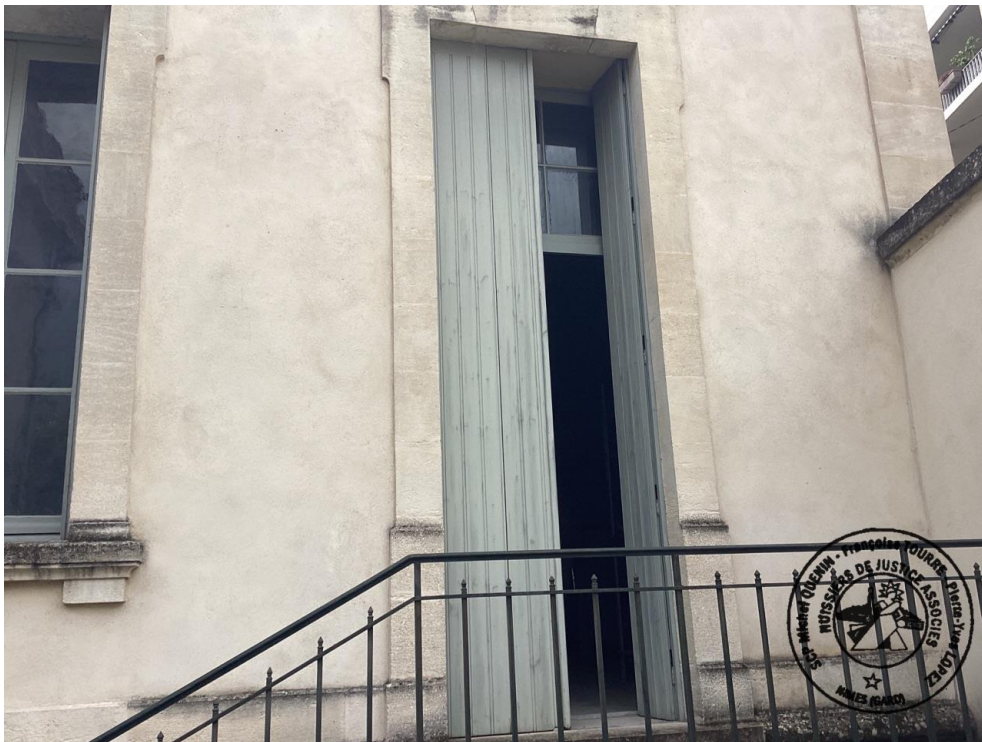
289. (21/09/2023 13:42:12)

Depuis cette cour, nous constatons que les deux verrières du lot numéro 1, précédemment constatées de l'intérieur, se trouvent en bon état extérieur également et sont peintes de couleur verte.

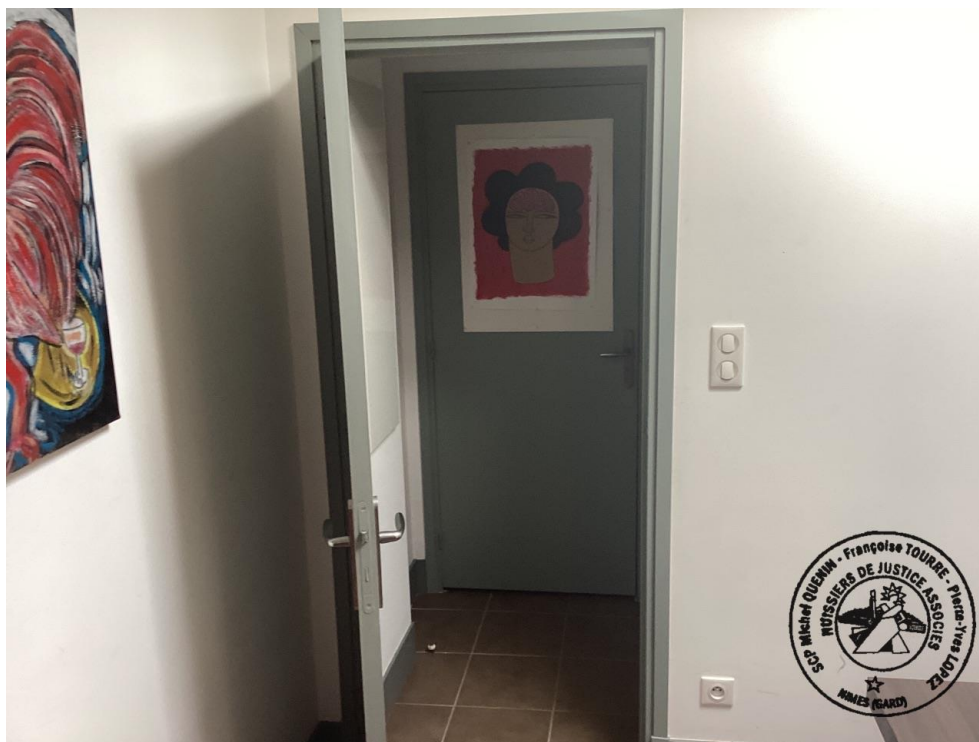
320. (21/09/2023 14:12:55)

Le sol de la chambre est carrelé en très bon état.

Les murs et plafond sont en placo blanchis en très bon état.

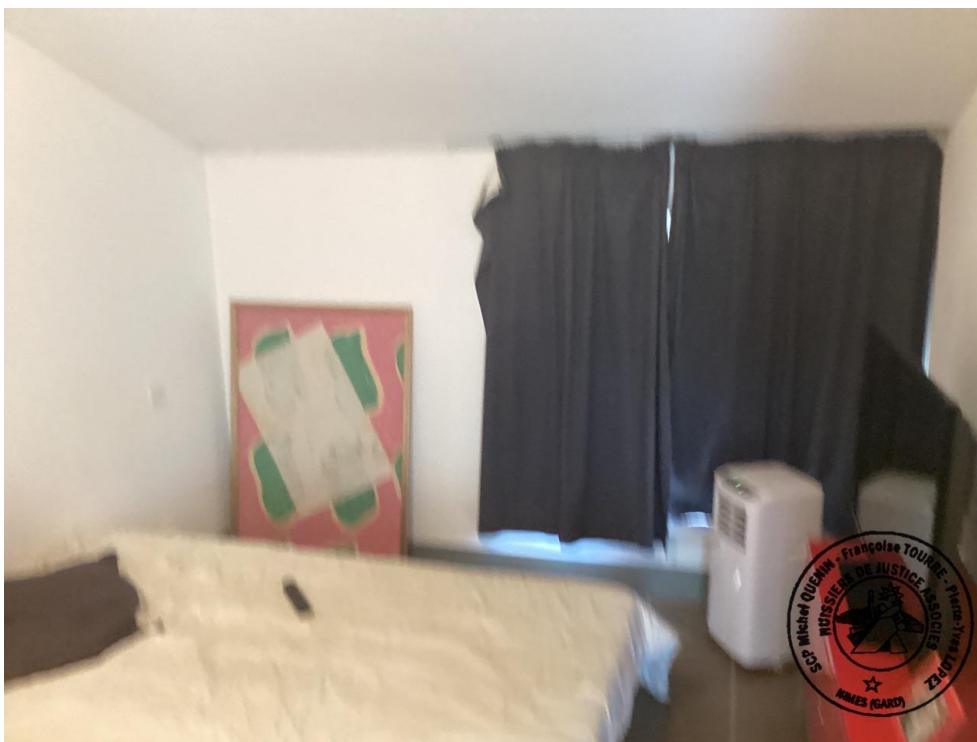
322. (21/09/2023 14:13:21)

La pièce est équipée d'un radiateur électrique mural en très bon état.

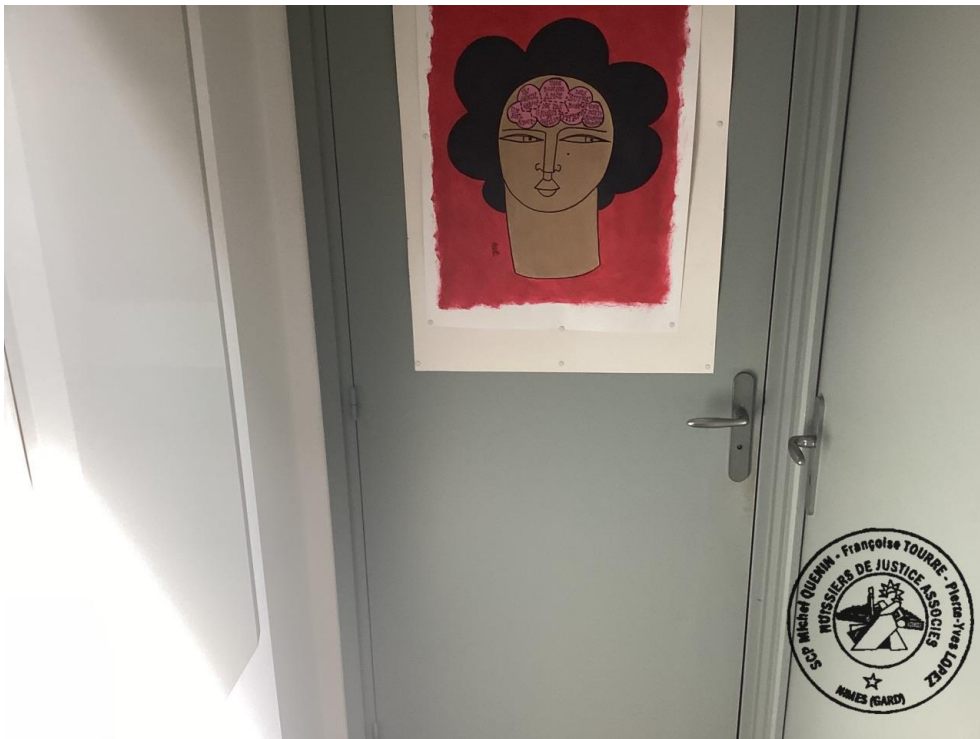
326. (21/09/2023 14:13:48)

L'espace WC est équipé d'un sanitaire sur pied ainsi qu'un lave main, en très bon état.

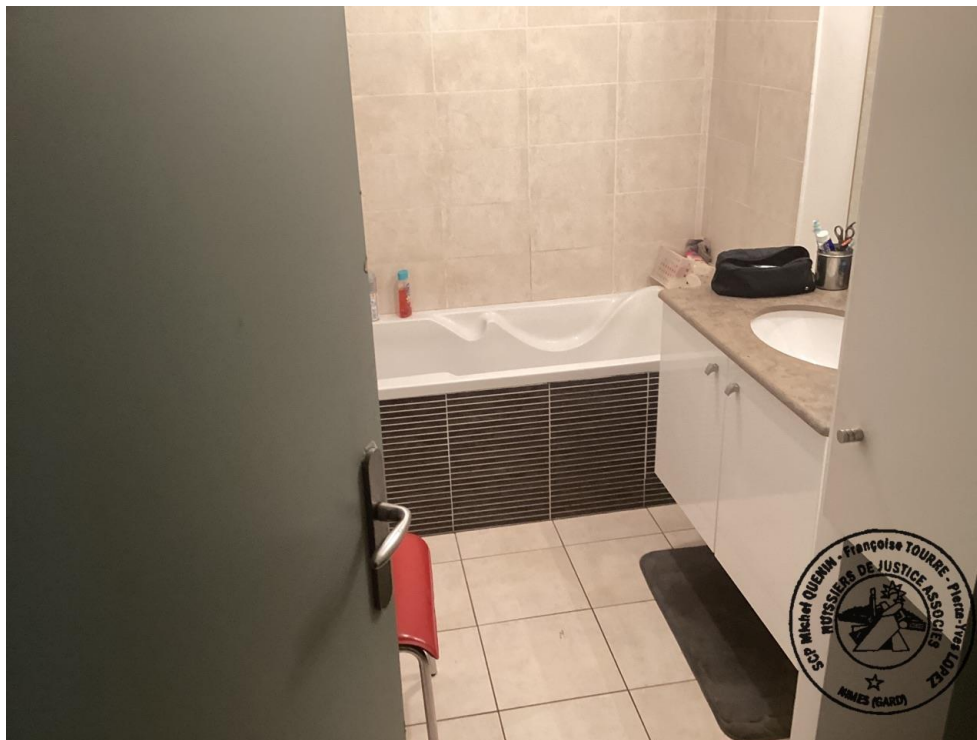
334. (21/09/2023 14:14:57)

La pièce est équipée d'une baignoire en parfait état avec tablier faïencé de couleur noir et un meuble sous vasque muni de deux tiroirs et un miroir mural.

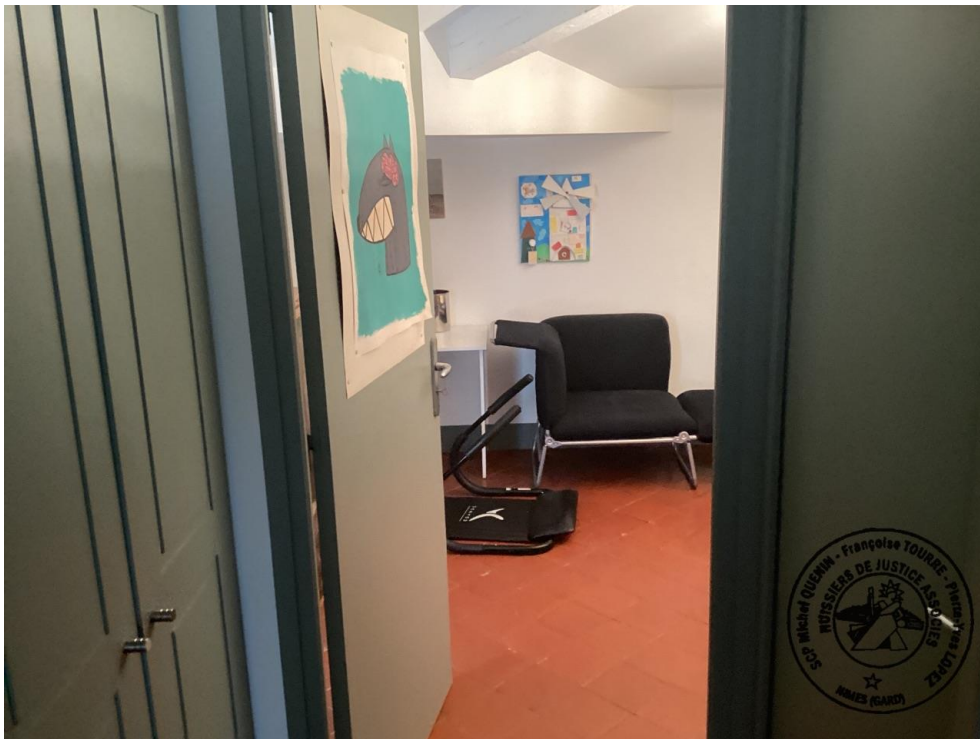
340. (21/09/2023 14:15:44)

Les murs et plafond sont blanchis en bon état.
