**PROCES VERBAL
DE CONSTAT**

Il dépend du patrimoine commun, plusieurs ensembles immobiliers dont un ensemble immobilier situé sur la commune de NIMES (30), cadastré Section EZ n°63, situé 10 Rue Briçonnet, d'une surface de 30a 98 ca.

10 RUE BRICONNET

30000 NIMES

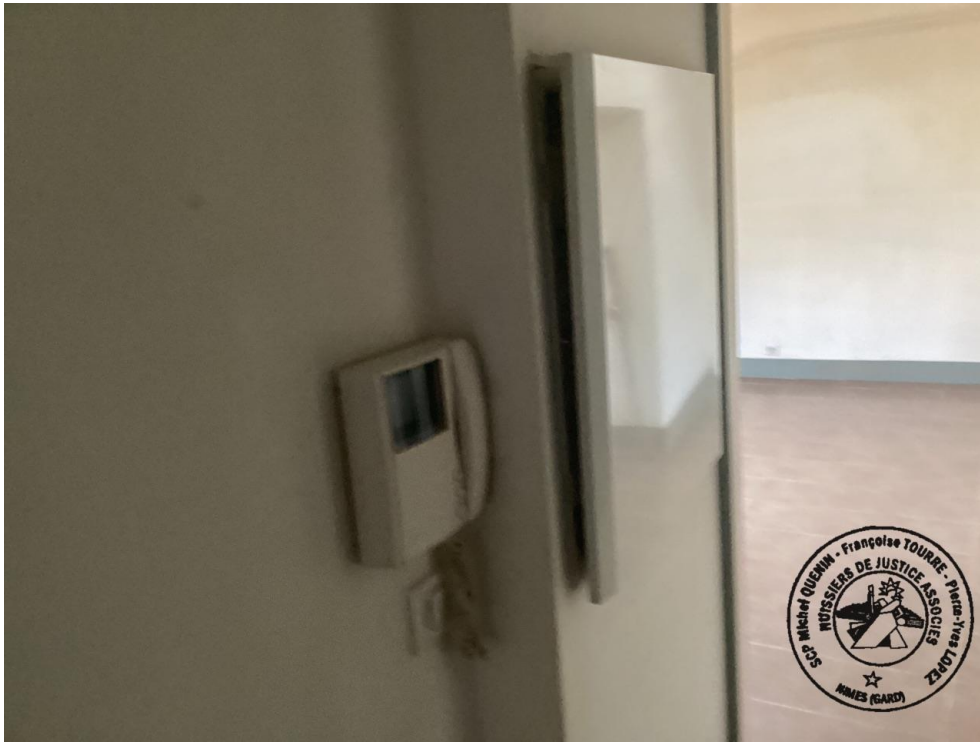
347. (21/09/2023 14:21:32)

Sur la droite du logement, nous constatons la présence de la pièce principale dont le sol est carrelé de couleur noir, en très bon état.

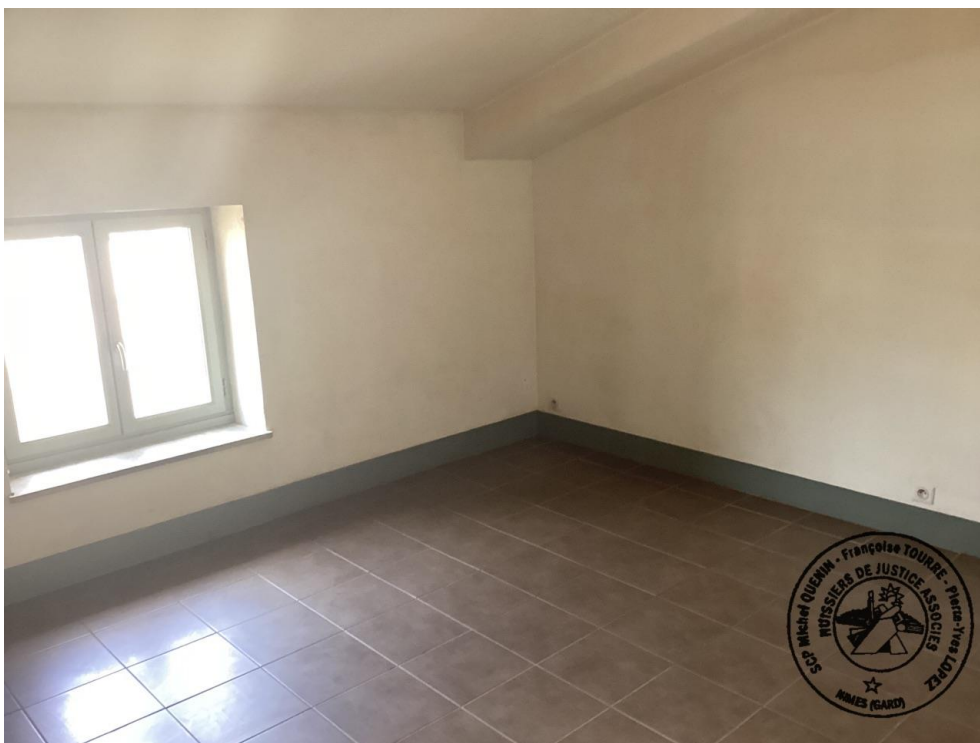
349. (21/09/2023 14:21:46)

Les murs et plafond sont blanchis, en bon état général.

La pièce est ajourée sur l'extérieur par une fenêtre double battant PVC blanc, double vitrage, en très bon état.

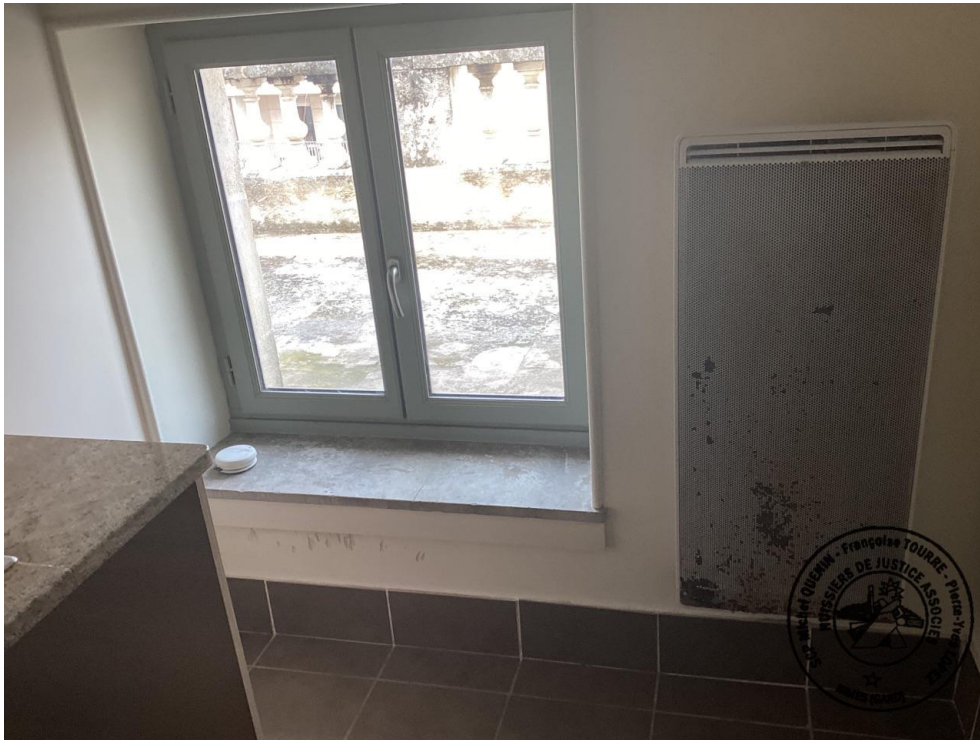
358. (21/09/2023 14:22:36)

Le sol de la cuisine est carrelé en très bon état.

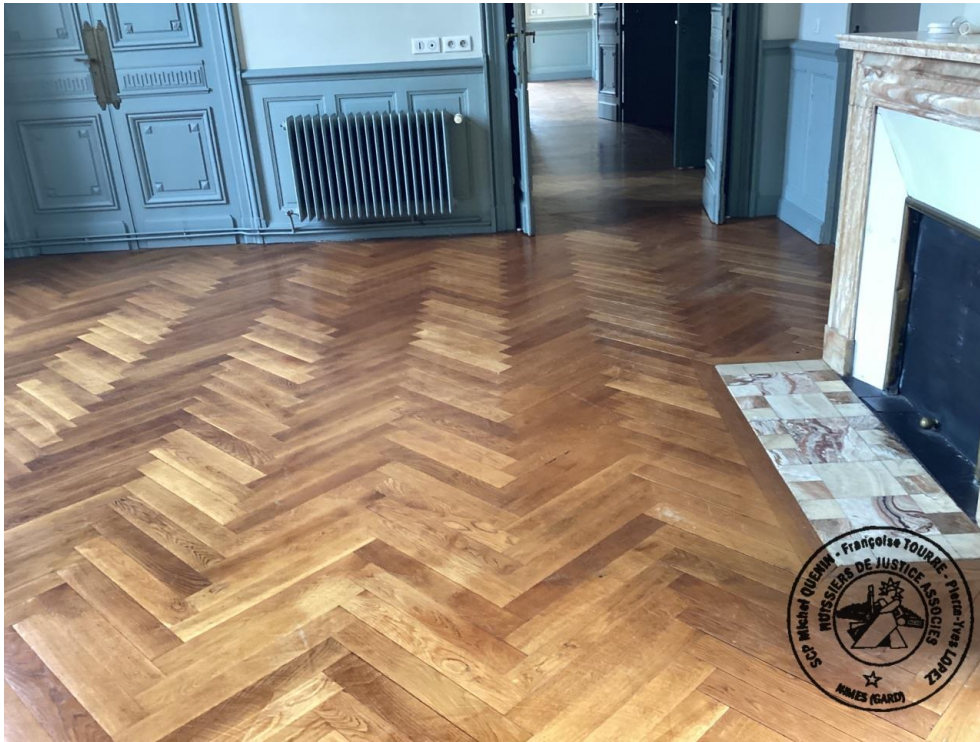
Nous notons également la présence de deux radiateurs au gaz ainsi qu'une cheminée plateau marbre qui est fissuré ; réserve sur le fonctionnement.

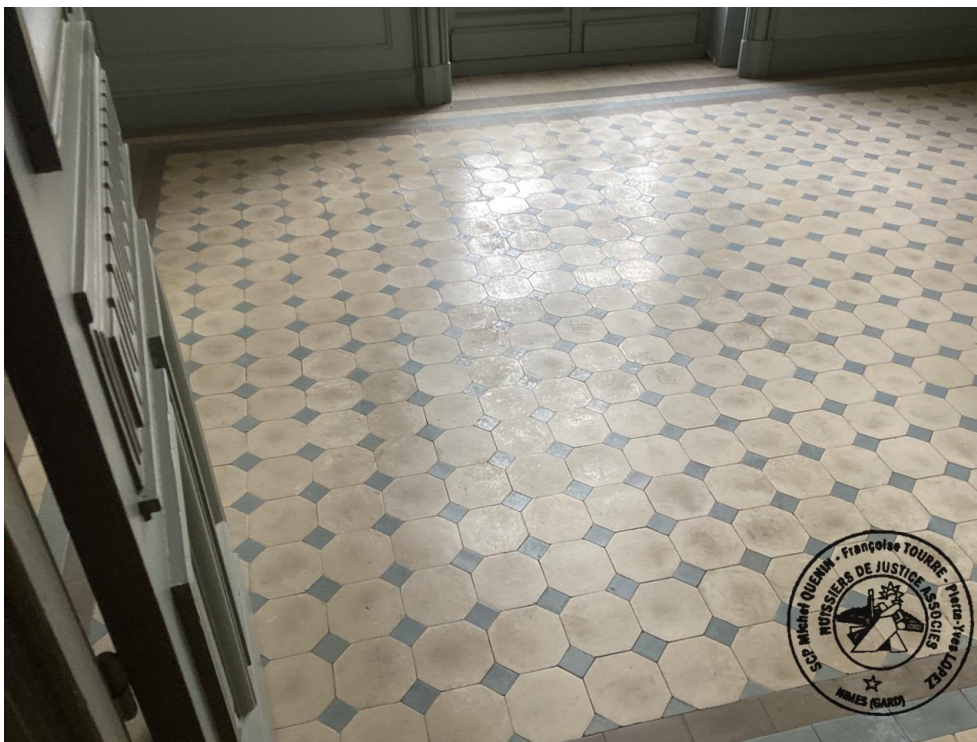
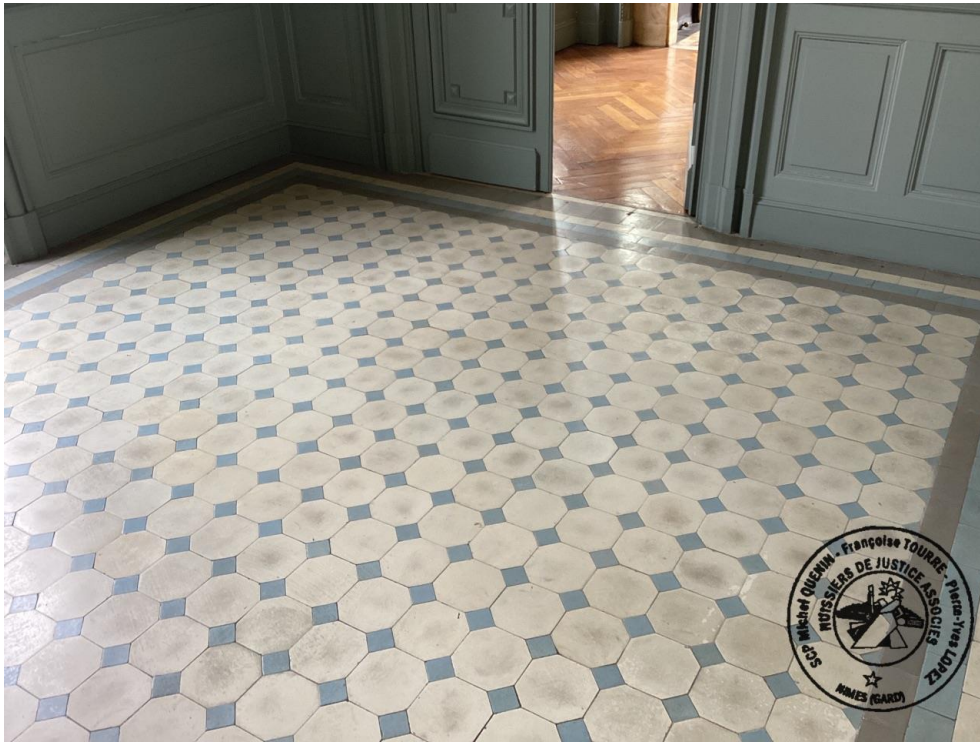
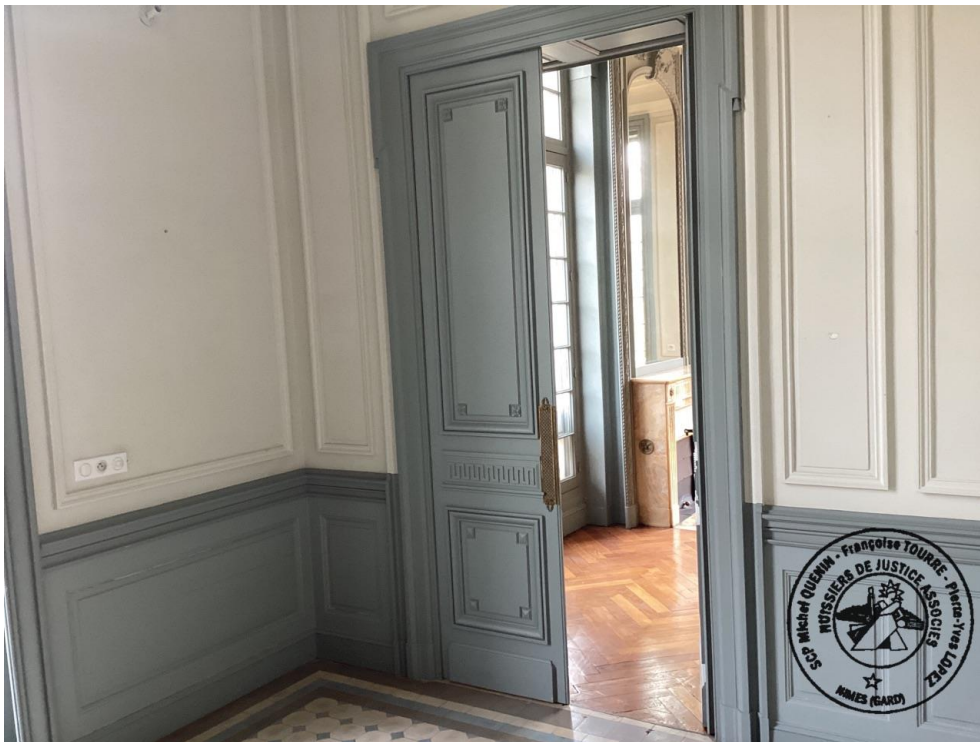
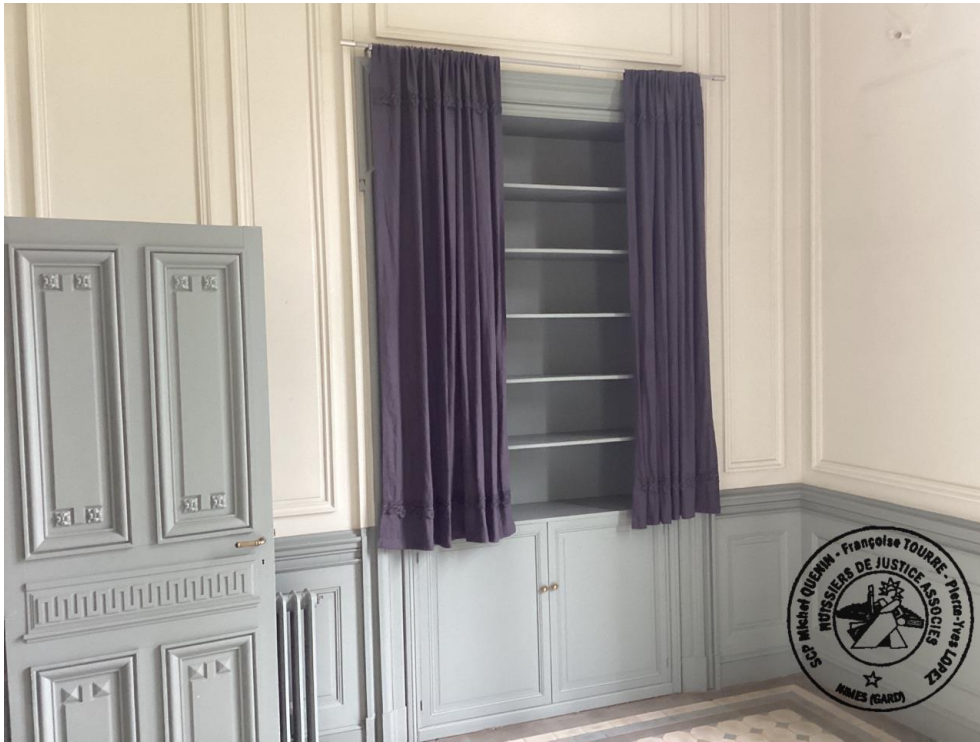
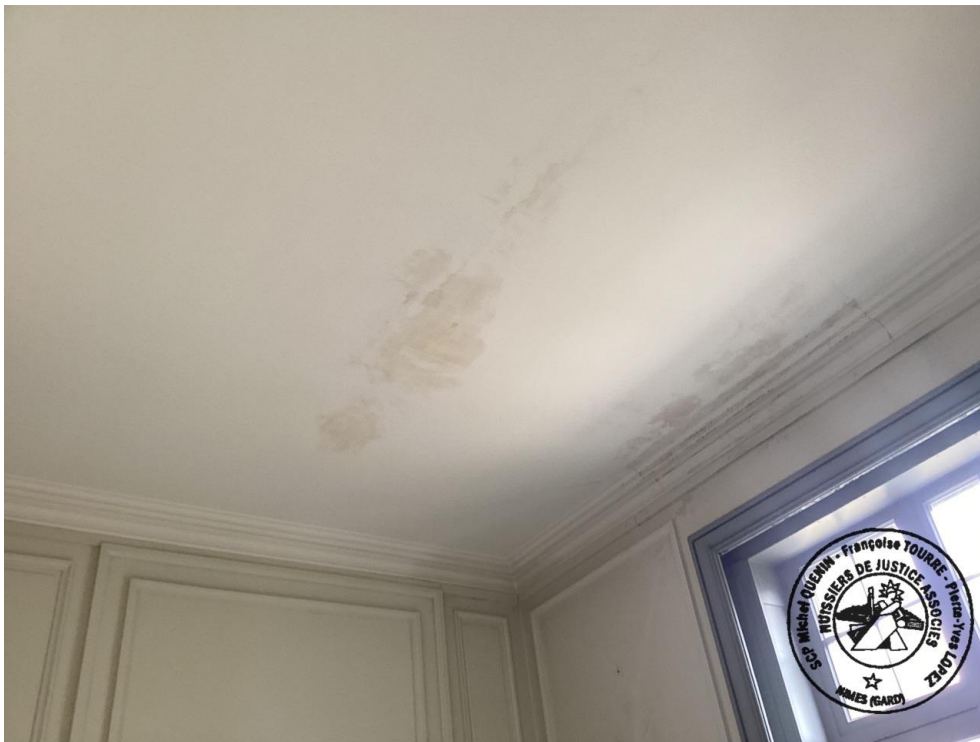
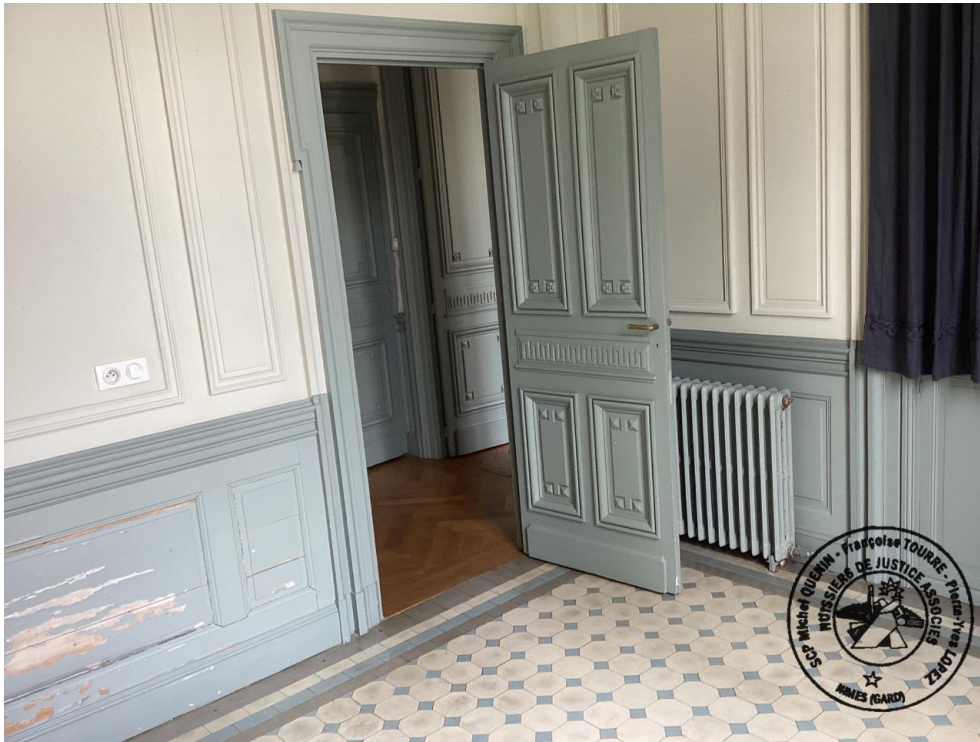
Le plafond est blanchi avec des traces d'infiltration et coulures importantes.

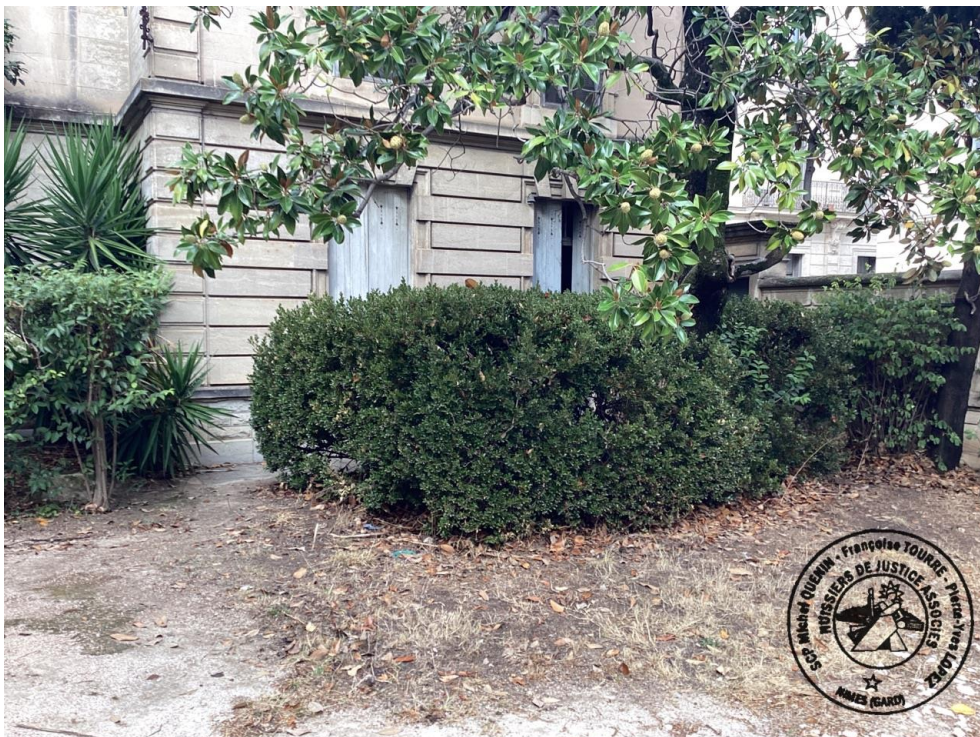
443. (21/09/2023 15:15:00)

Depuis l'extérieur, ce bâtiment se tient sur rez-de-chaussée et un étage. La façade est en pierres, ancienne mais en bon état général tout de même.

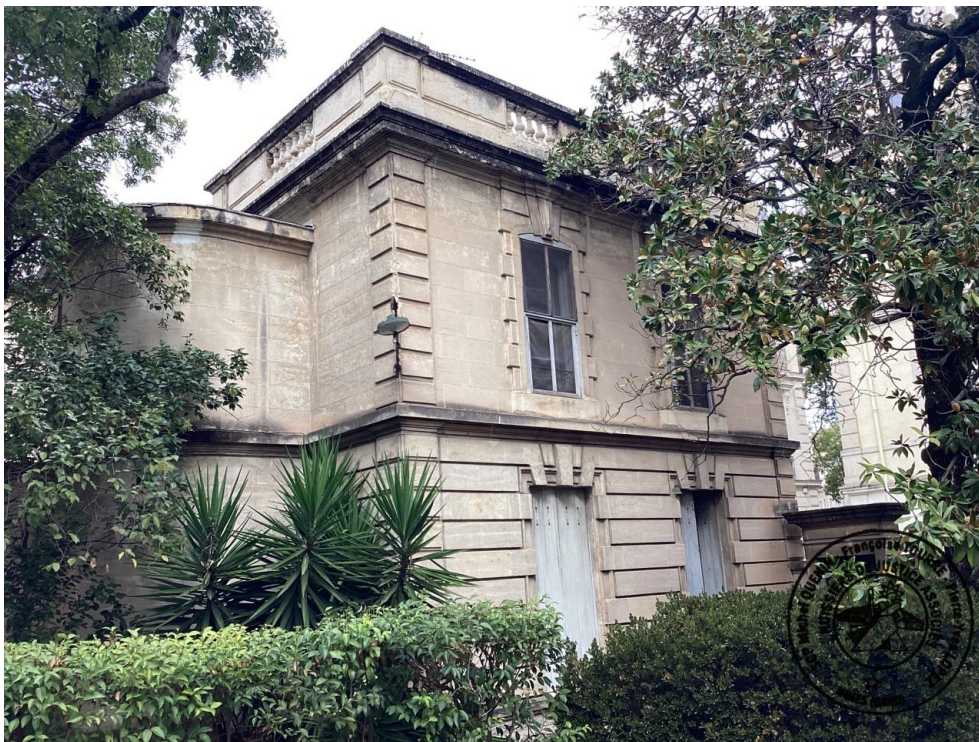
444. (21/09/2023 15:15:08)

Les corniches et appui de fenêtres sont noircis.

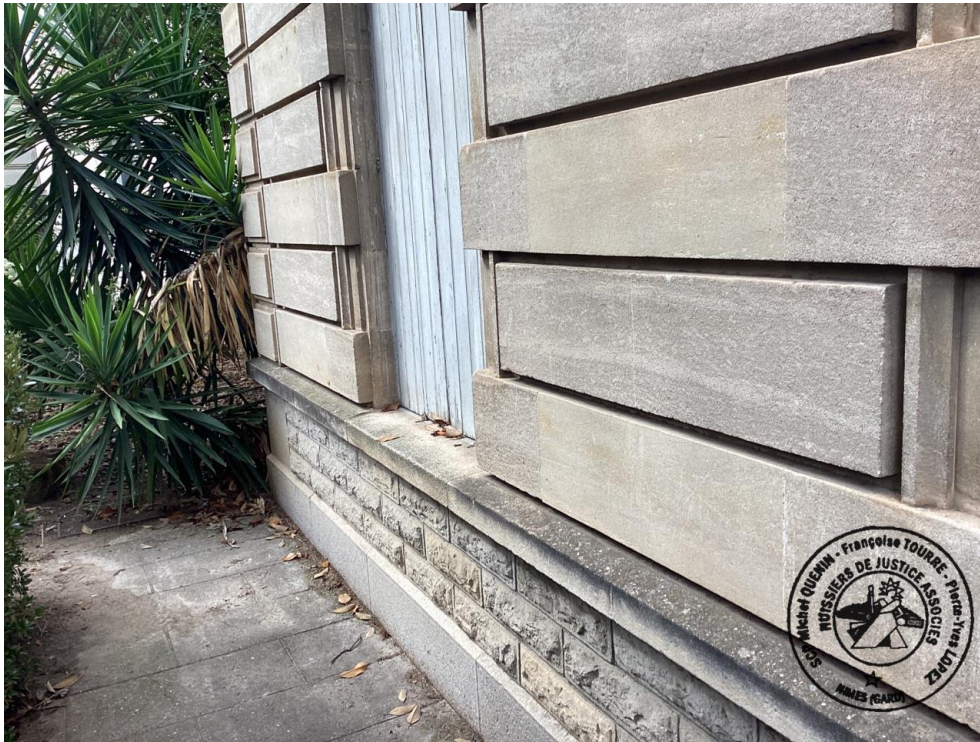
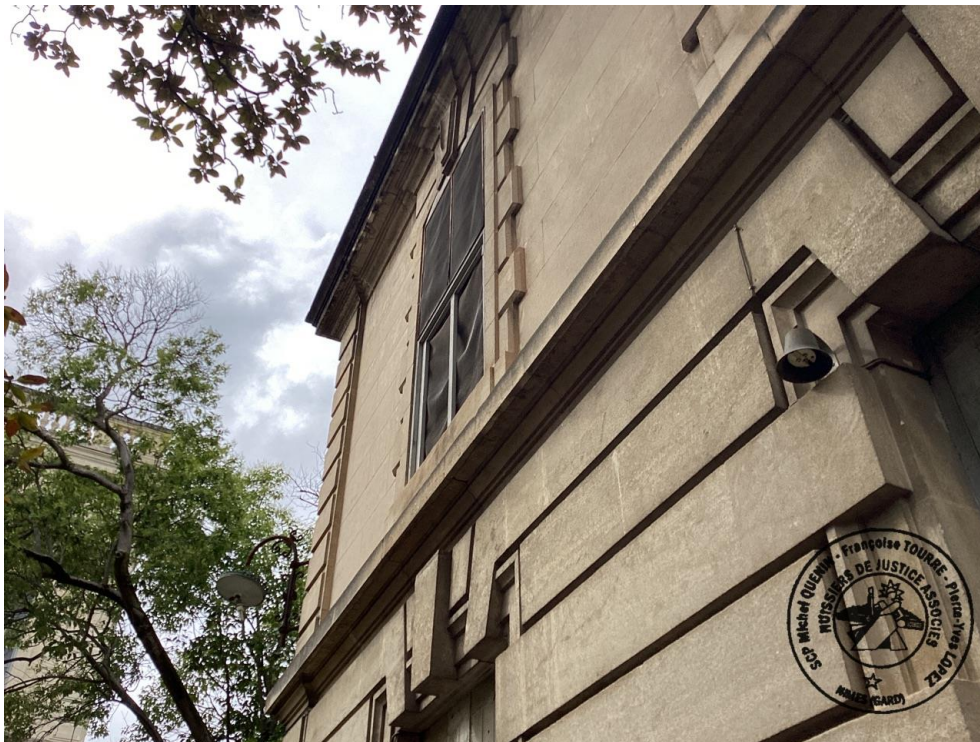
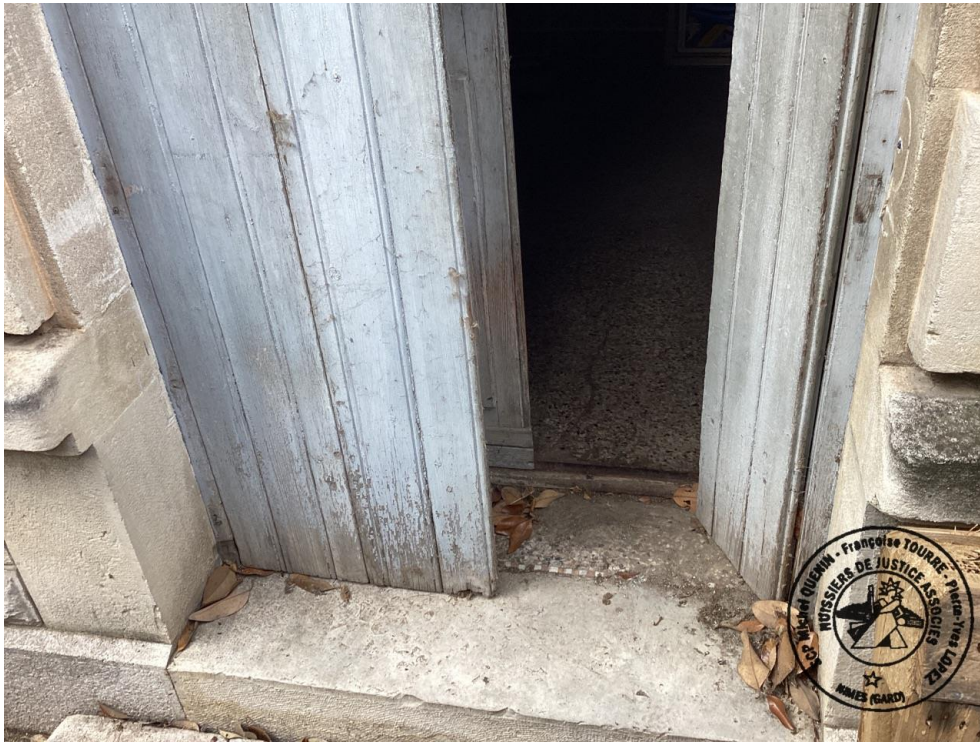
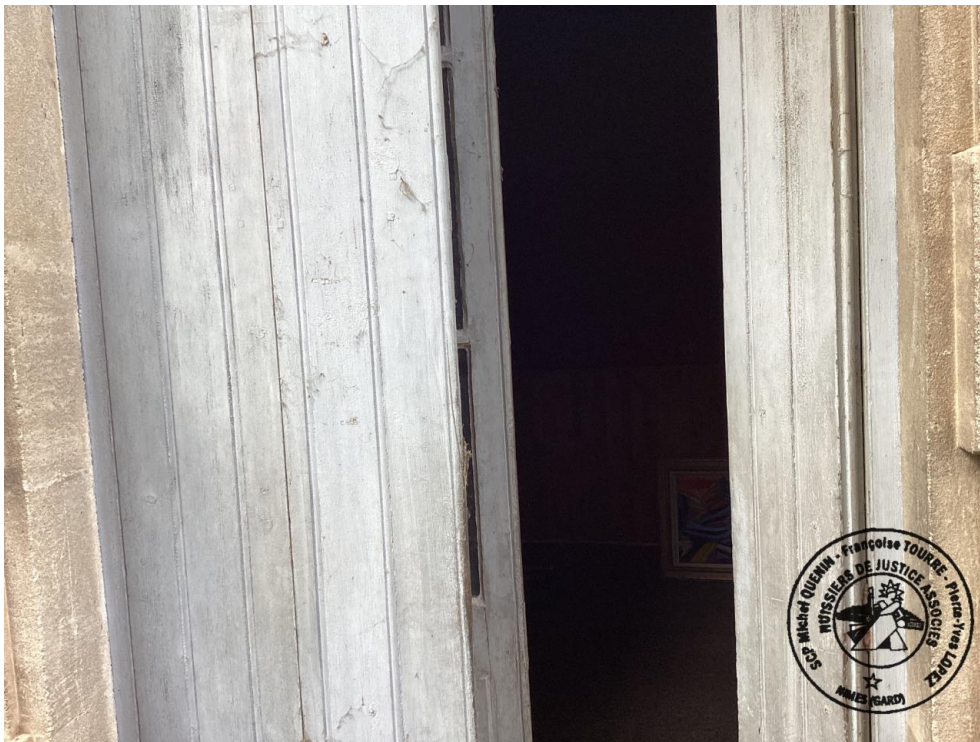
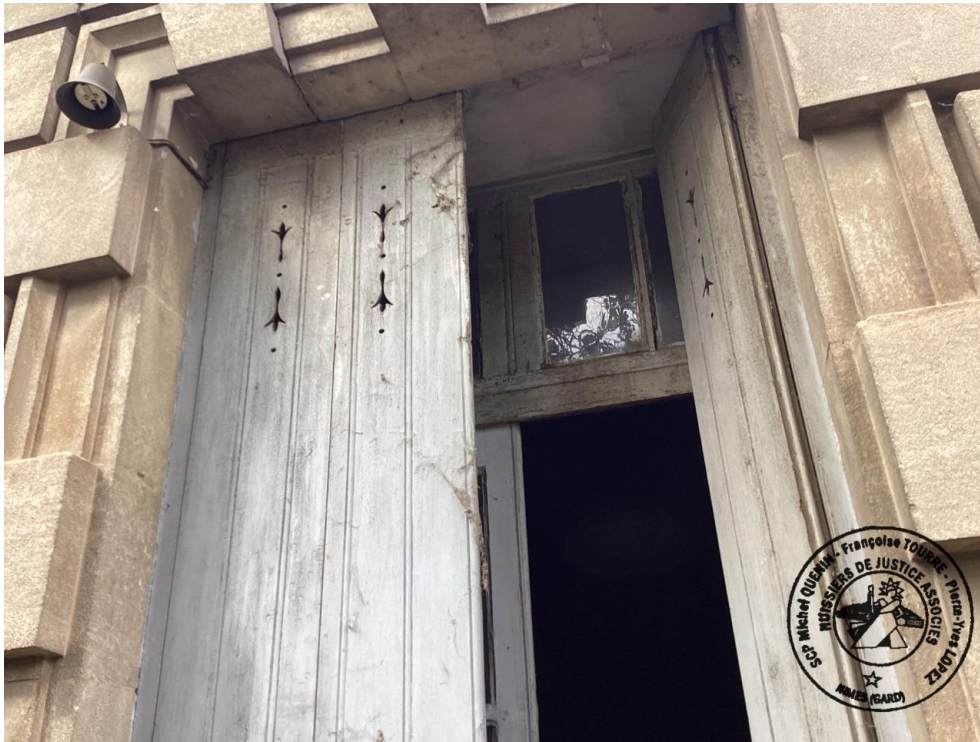
La porte d'entrée du logement se trouve côté jardin, Rue Briçonnet. Elle est ancienne et en mauvais état.

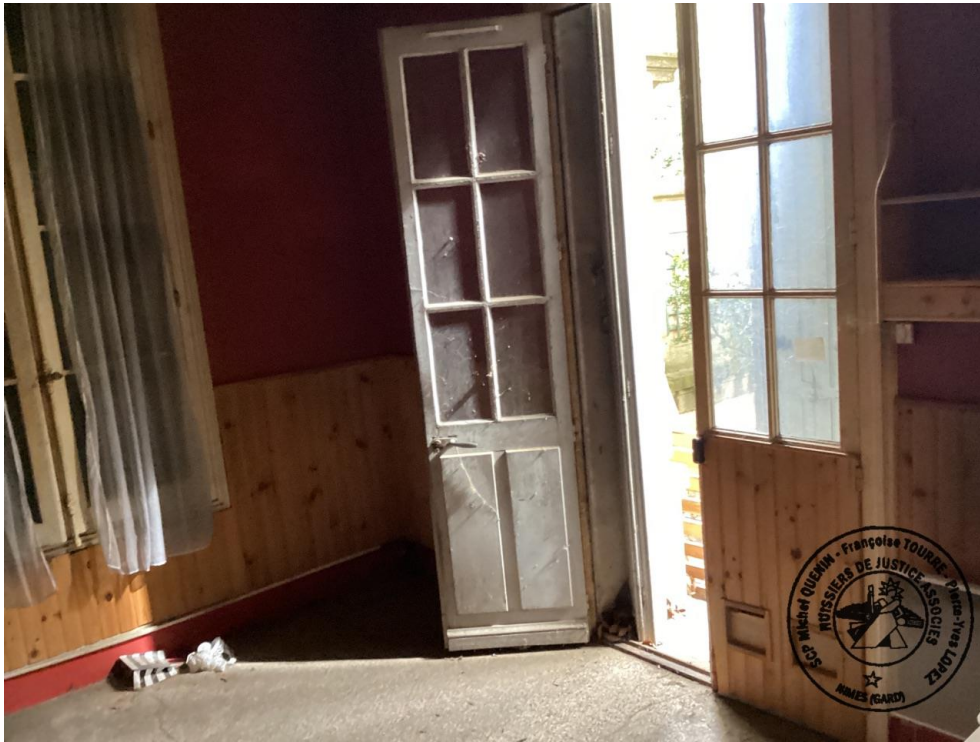
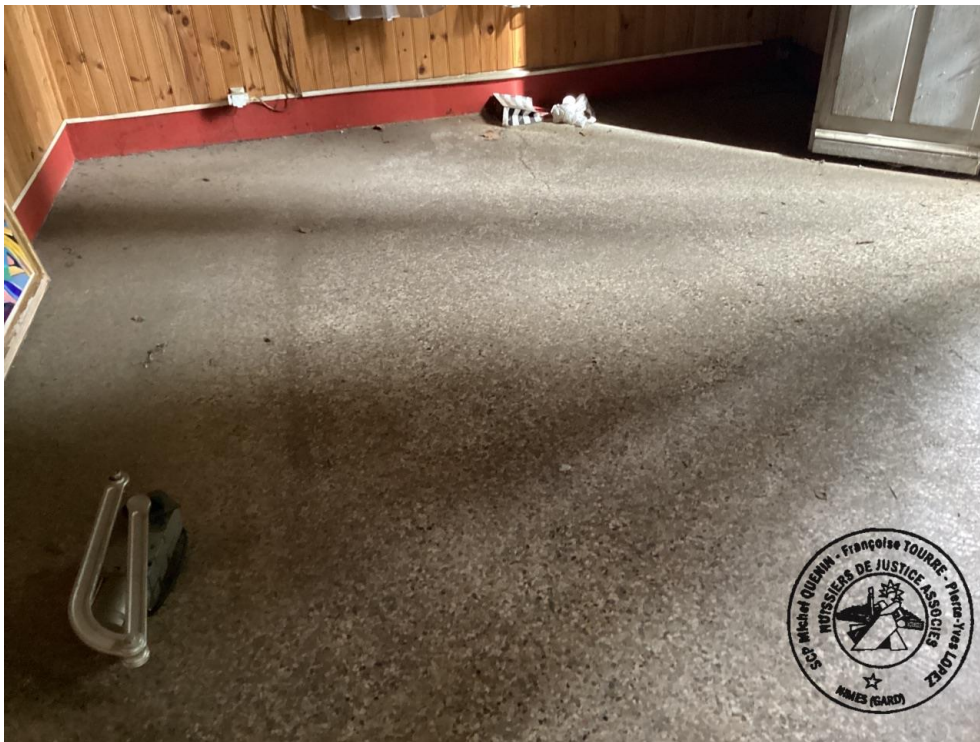
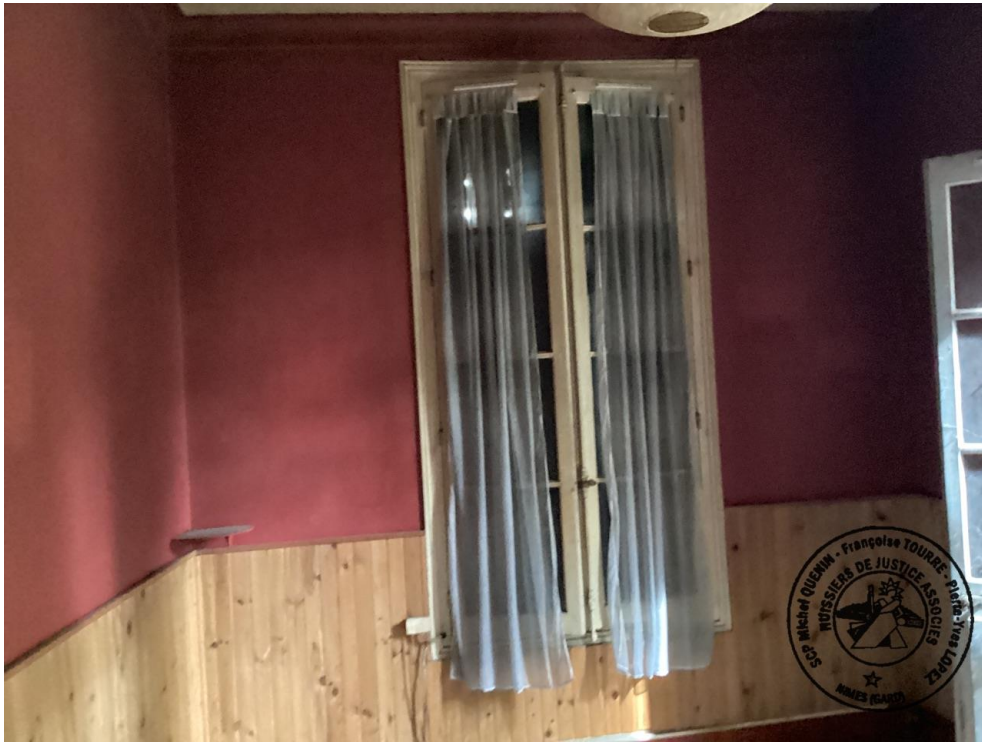
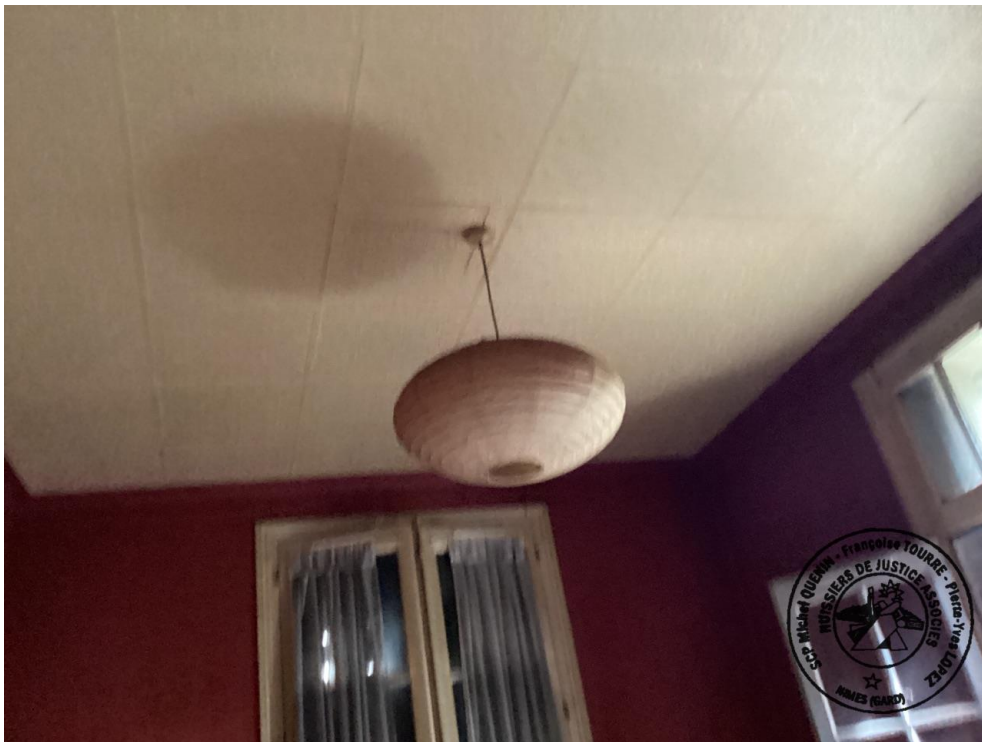
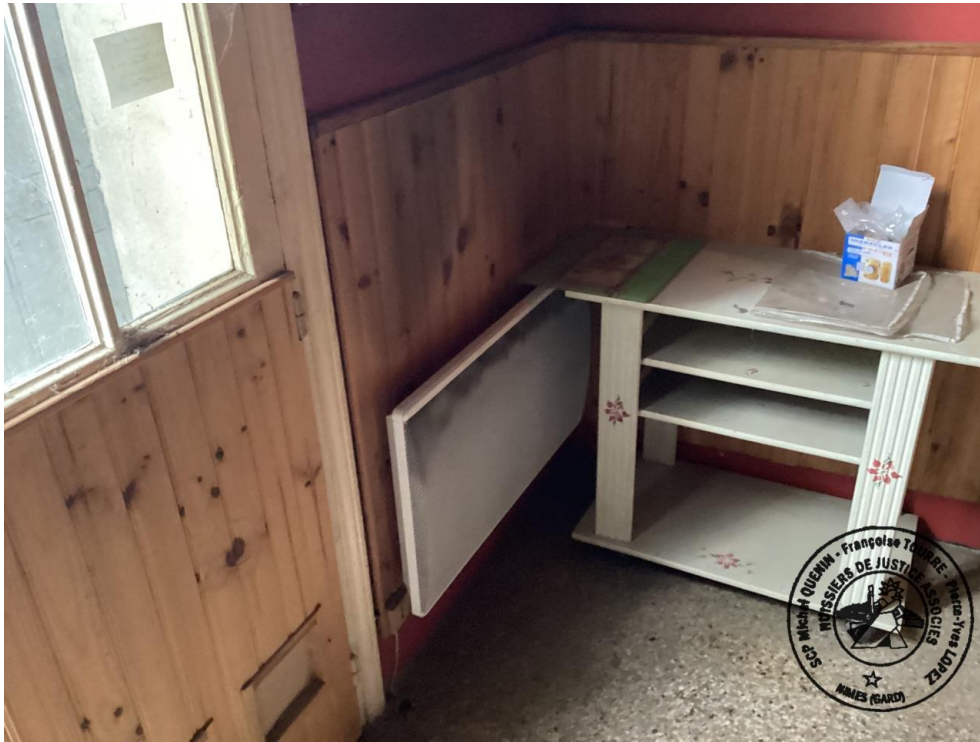
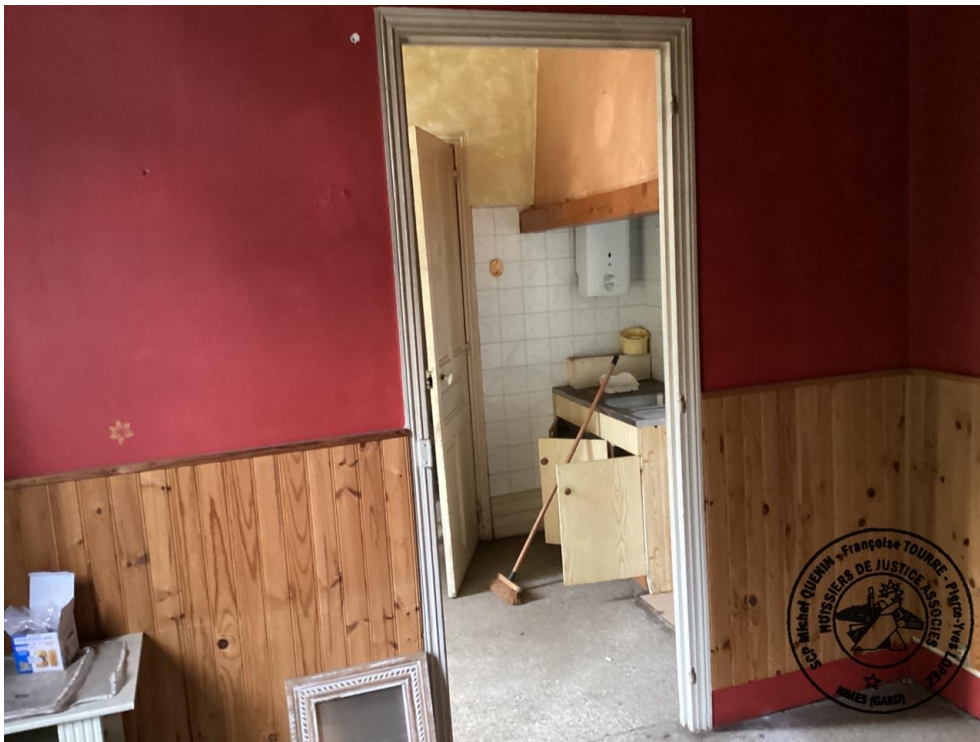
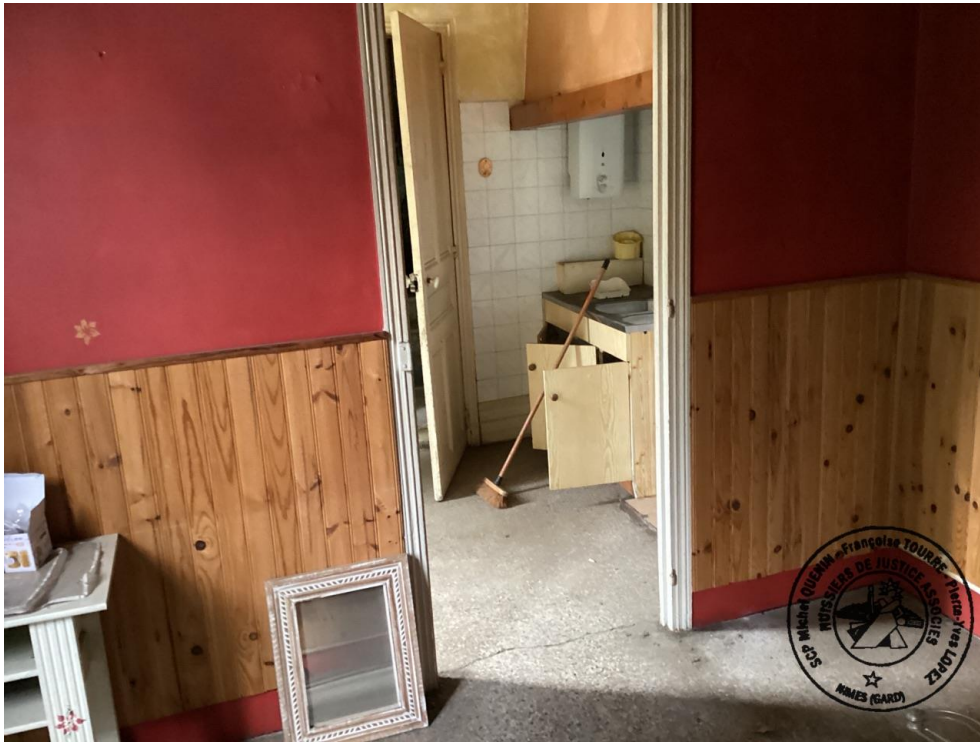
Le sol est recouvert de petits carreaux de mosaïque très sale.

Les murs sont peints de couleur rouge avec quelques dégradations côté cuisine.

Le plafond est constitué de dalles faux-plafond avec motifs décoratifs jaunis et anciennes.

La pièce est ajourée par une grande fenêtre double battant simple vitrage menuiserie bois peinte de couleur blanche, ancienne et vétuste.
