**PROCES VERBAL
DE CONSTAT**

Il dépend du patrimoine commun, plusieurs ensembles immobiliers dont un ensemble immobilier situé sur la commune de NIMES (30), cadastré Section EZ n°63, situé 10 Rue Briçonnet, d'une surface de 30a 98 ca.

10 RUE BRICONNET

30000 NIMES

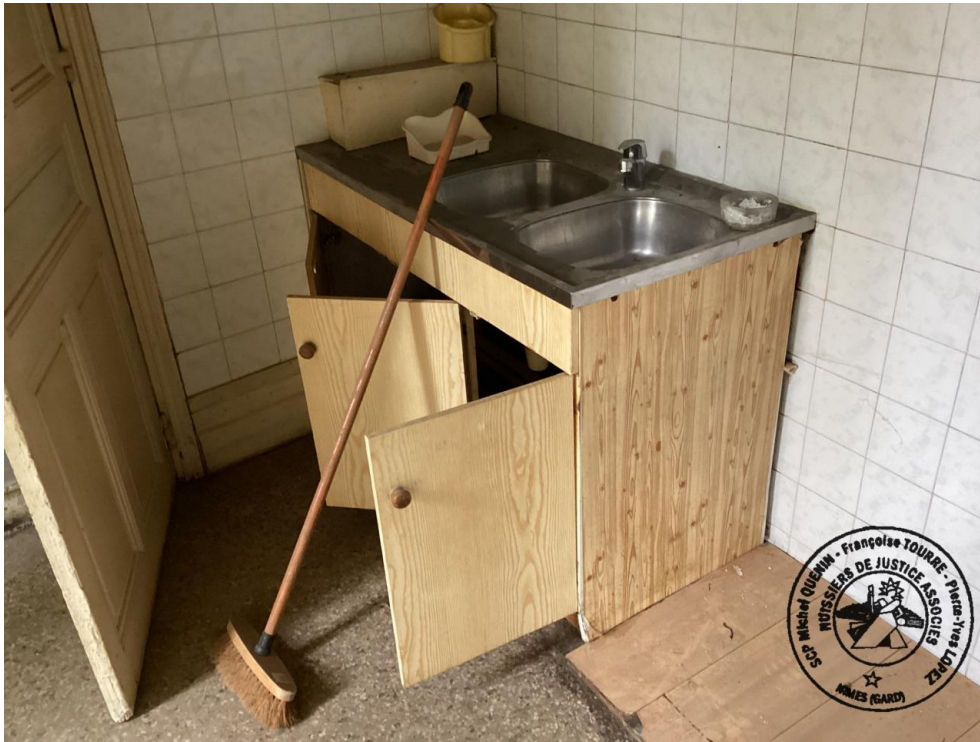
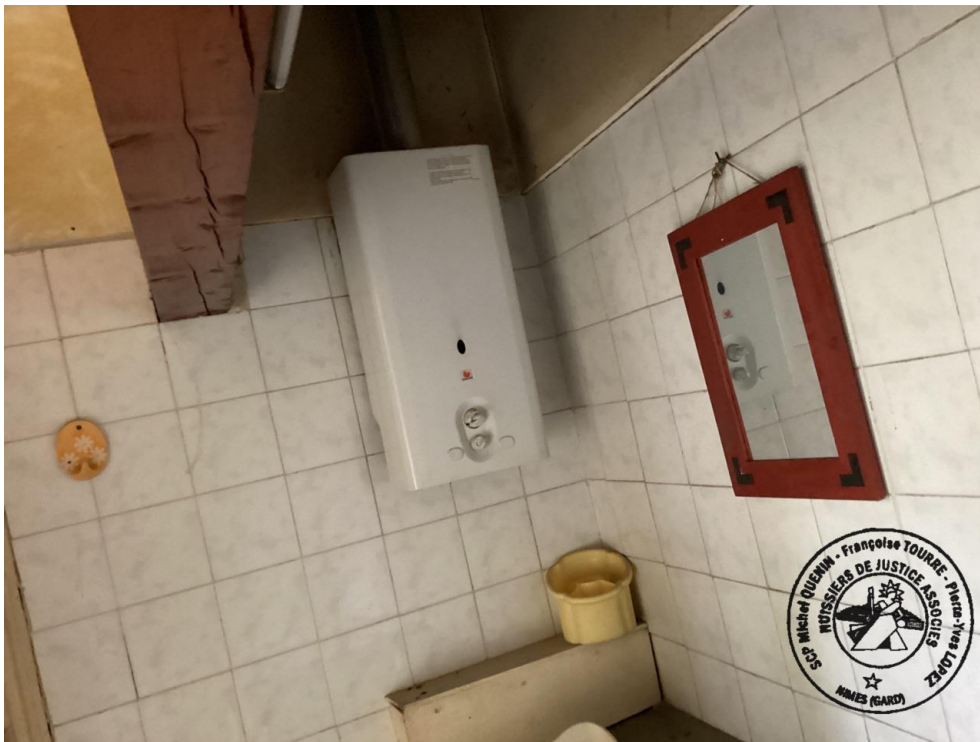
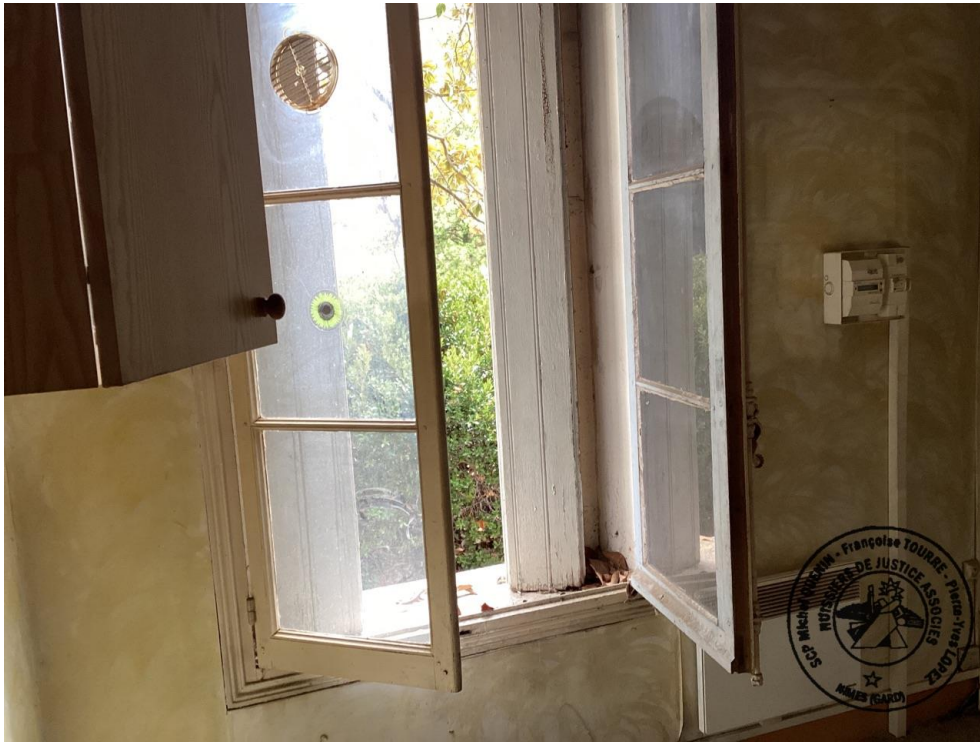
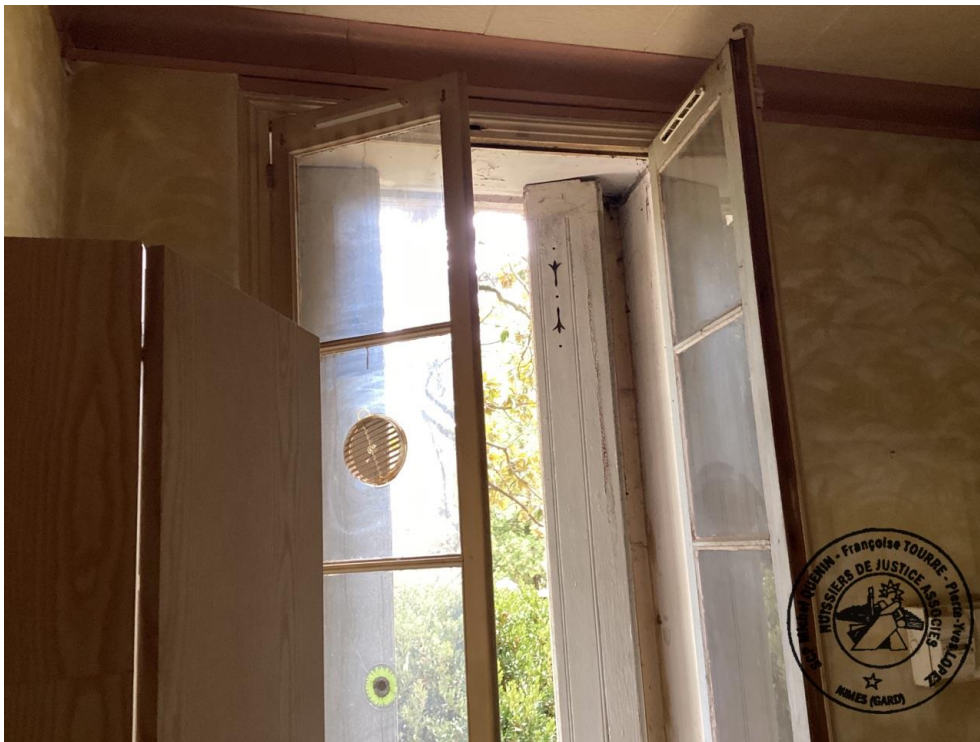
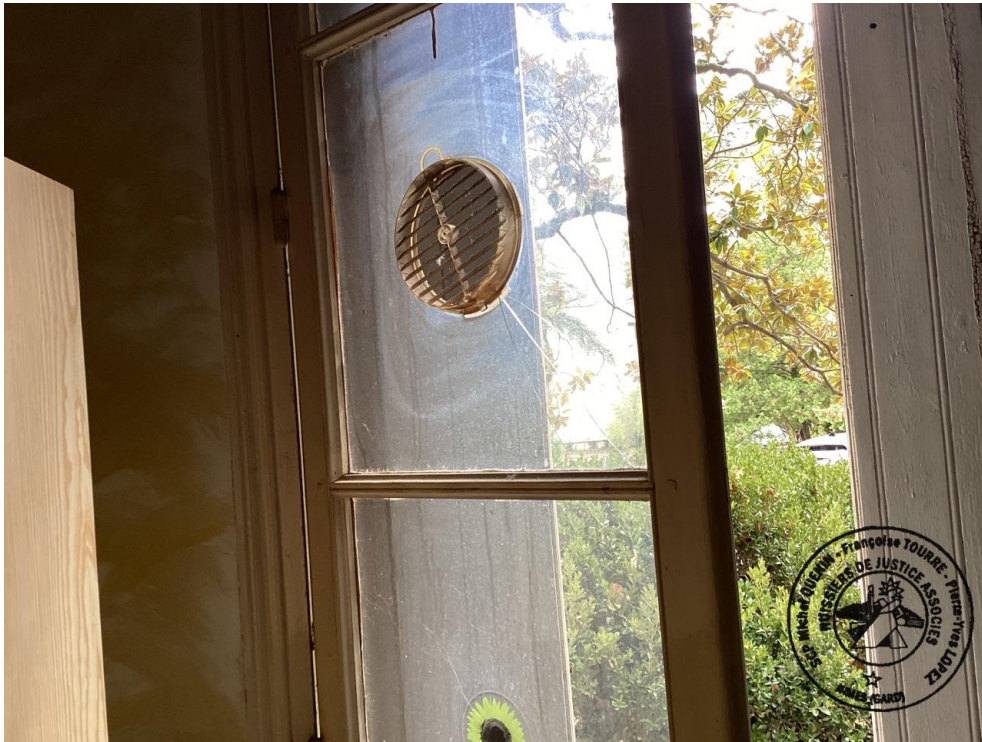
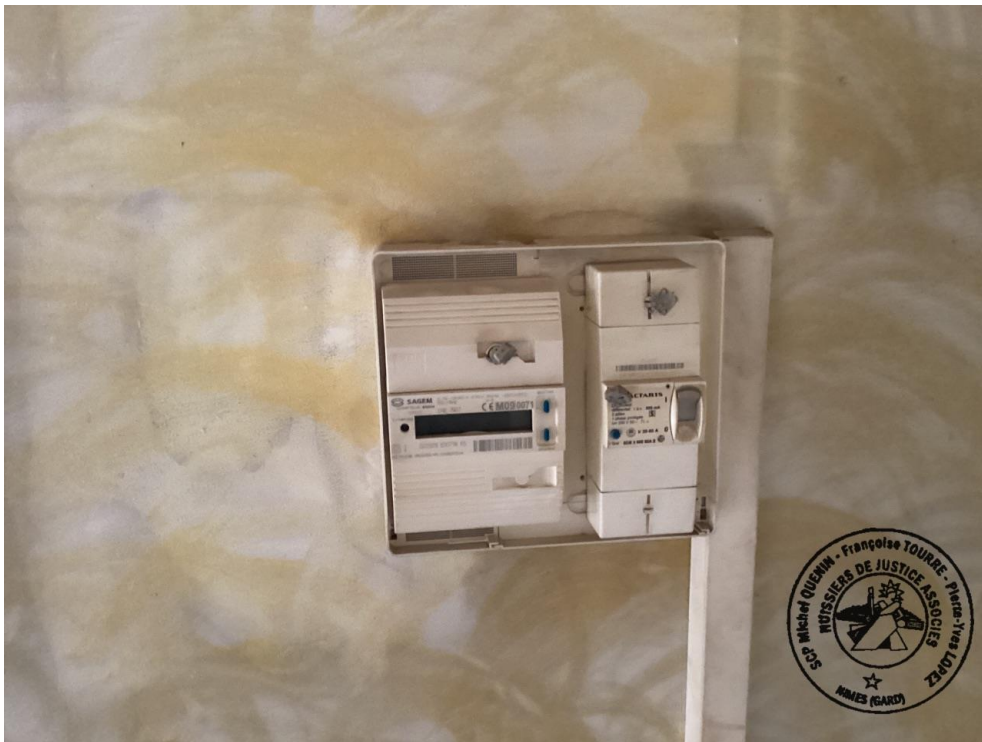
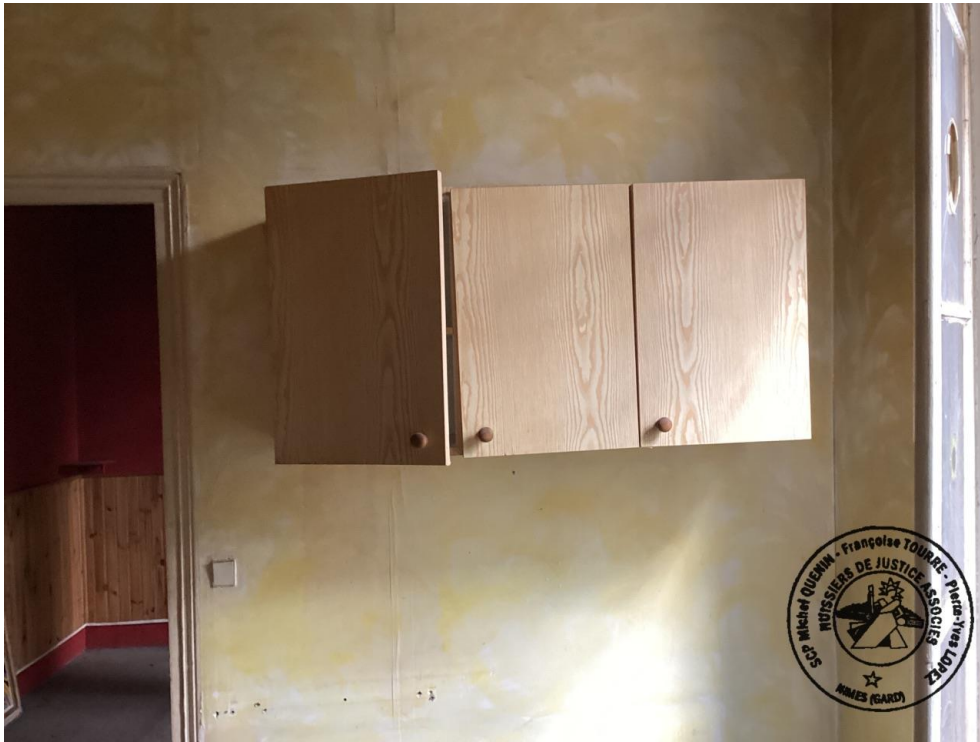
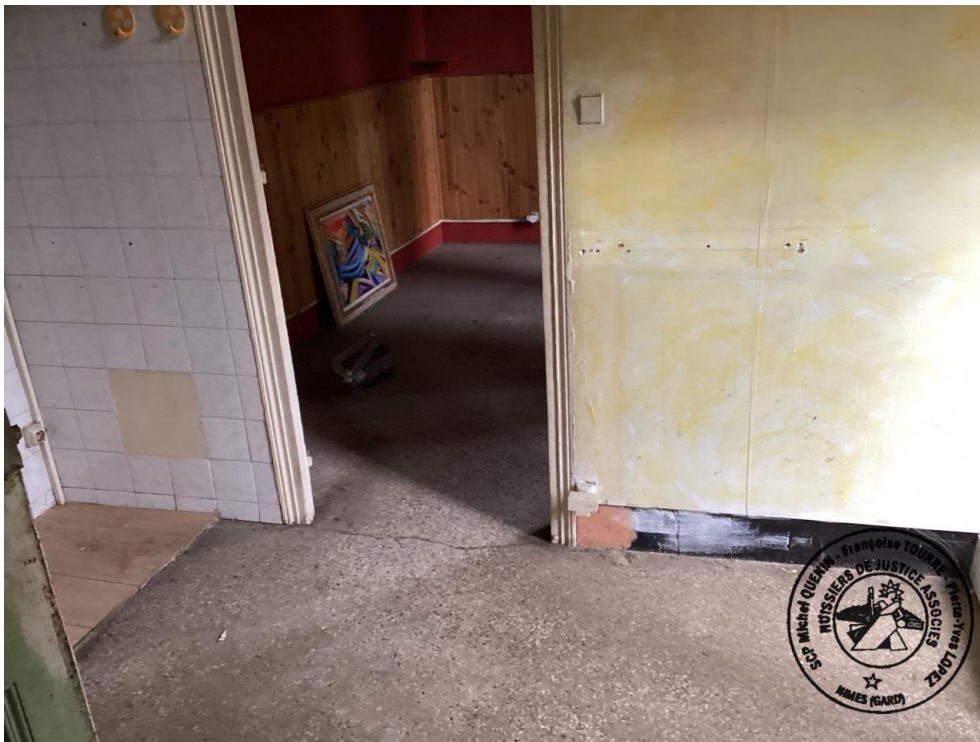
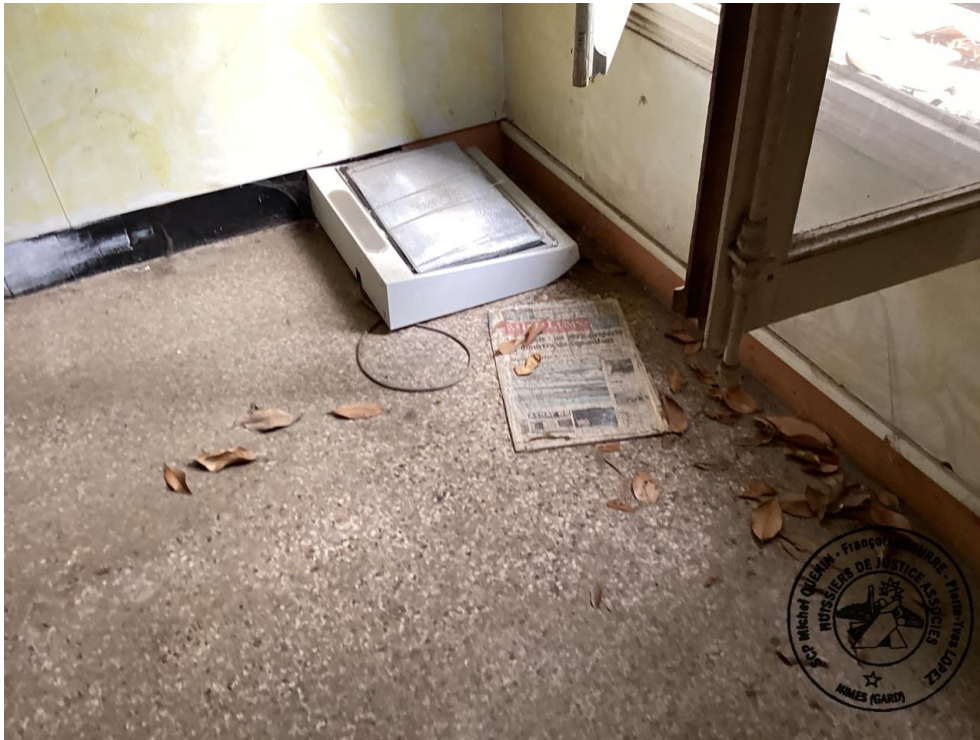
Le sol est très sale et en mauvais état.

Les murs sont peints de couleur jaune avec des nuances blanches ainsi que des carreaux de faïences murales par endroits le tout en mauvais état.

Le plafond est constitué de dalle de faux plafond qui sont jaunies et en mauvais état.

Les volets en accordéon en bois sont peints de couleur blanche, en mauvais état.

Sur le côté droit, le meuble évier double bac inox avec placards de rangement bas est très ancien, vétuste et en mauvais état.

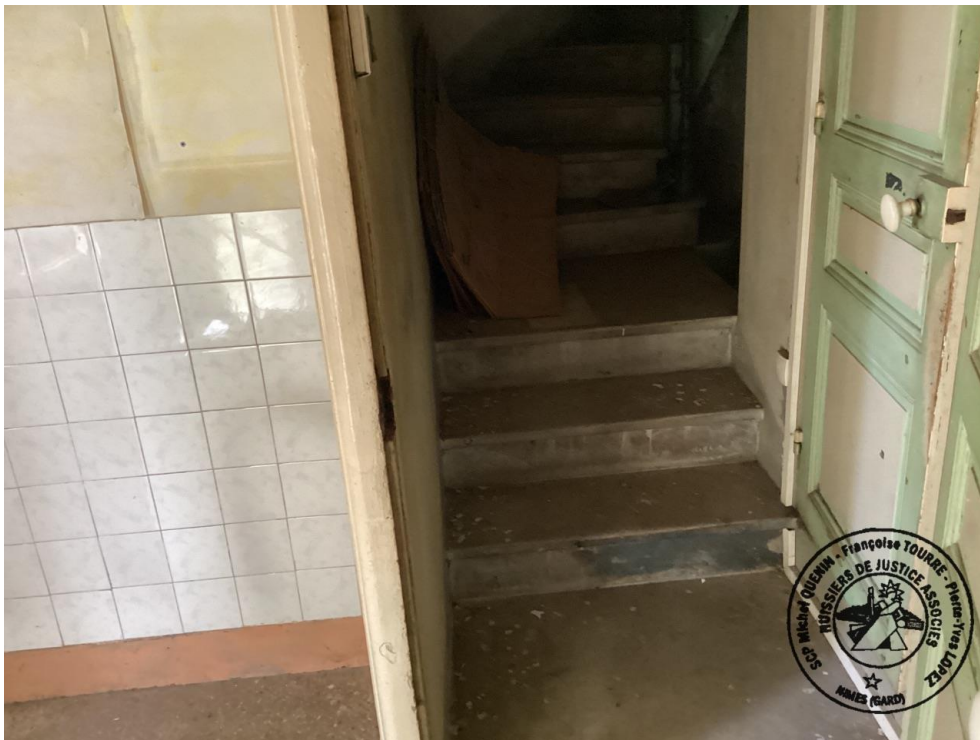
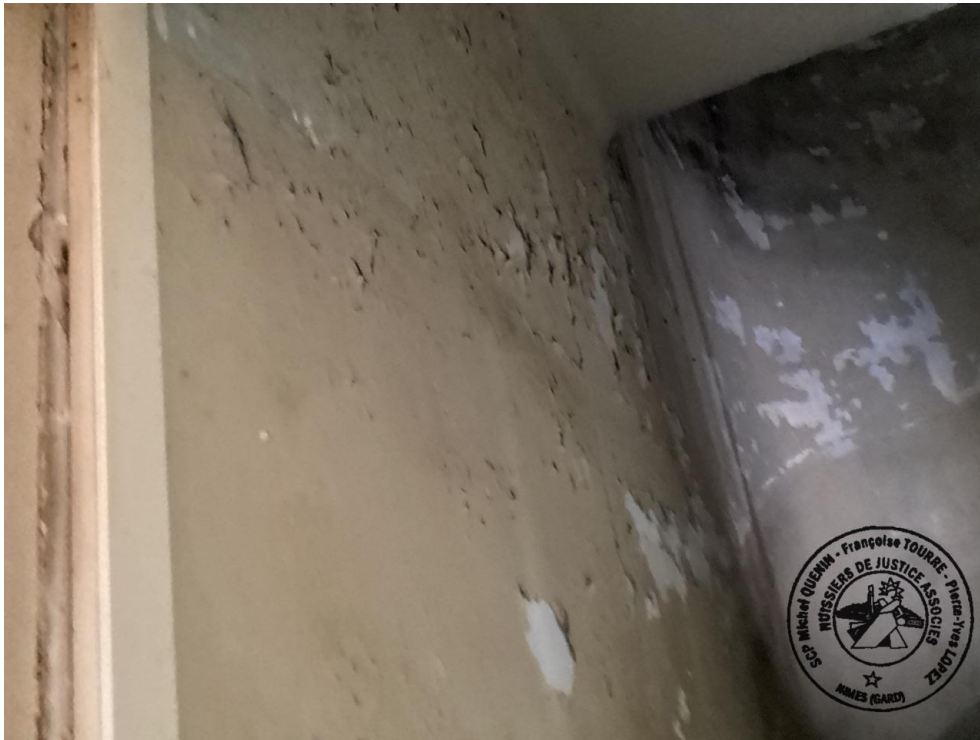
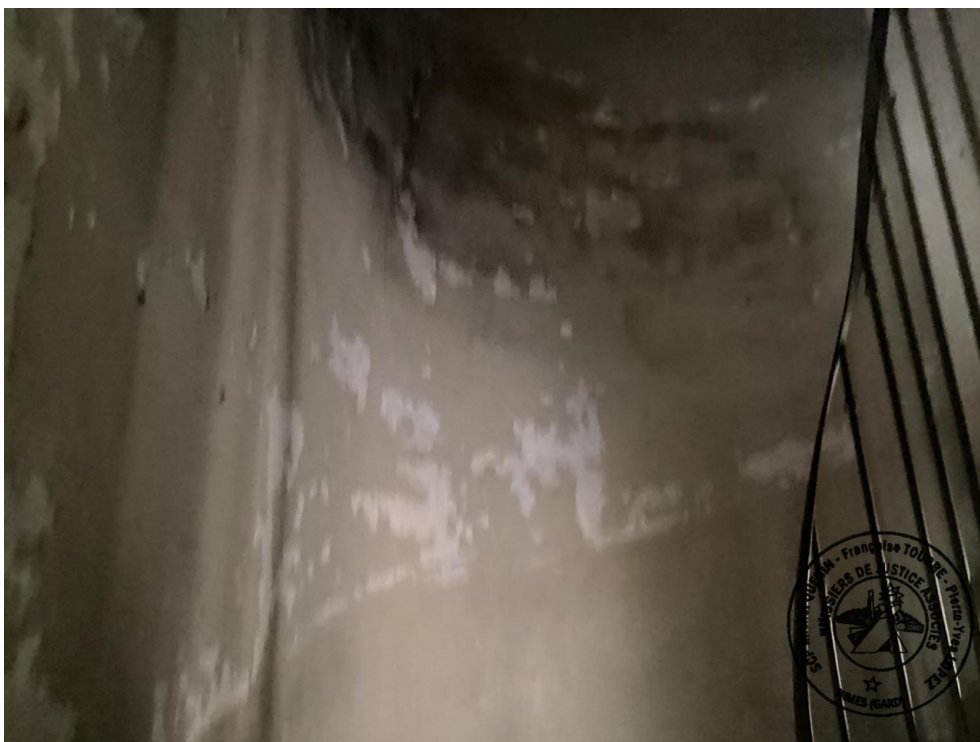
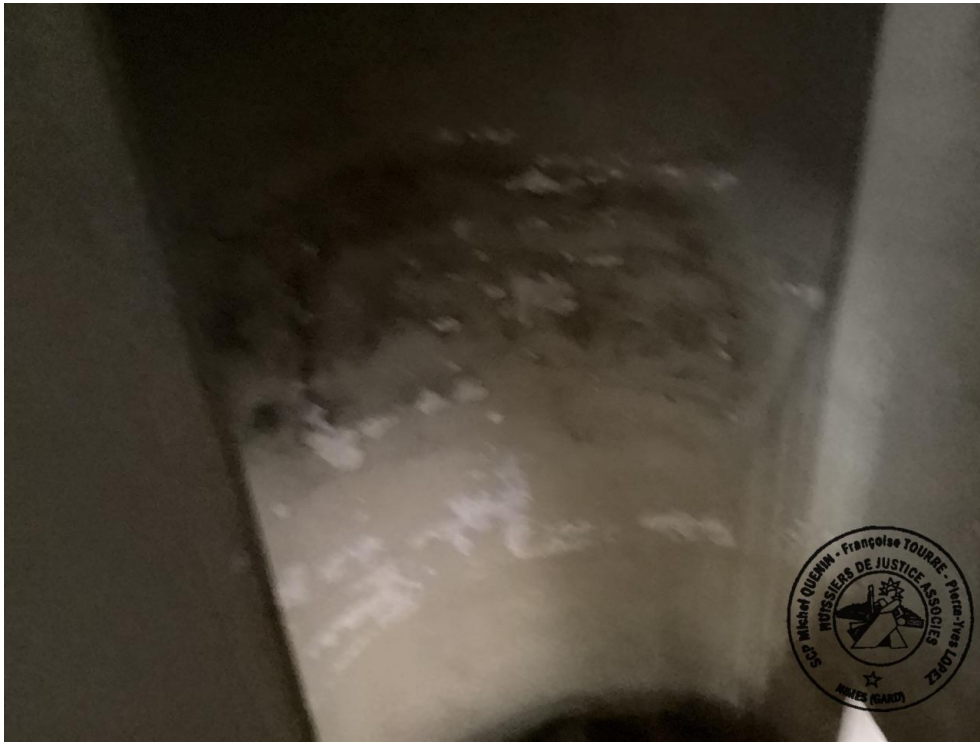
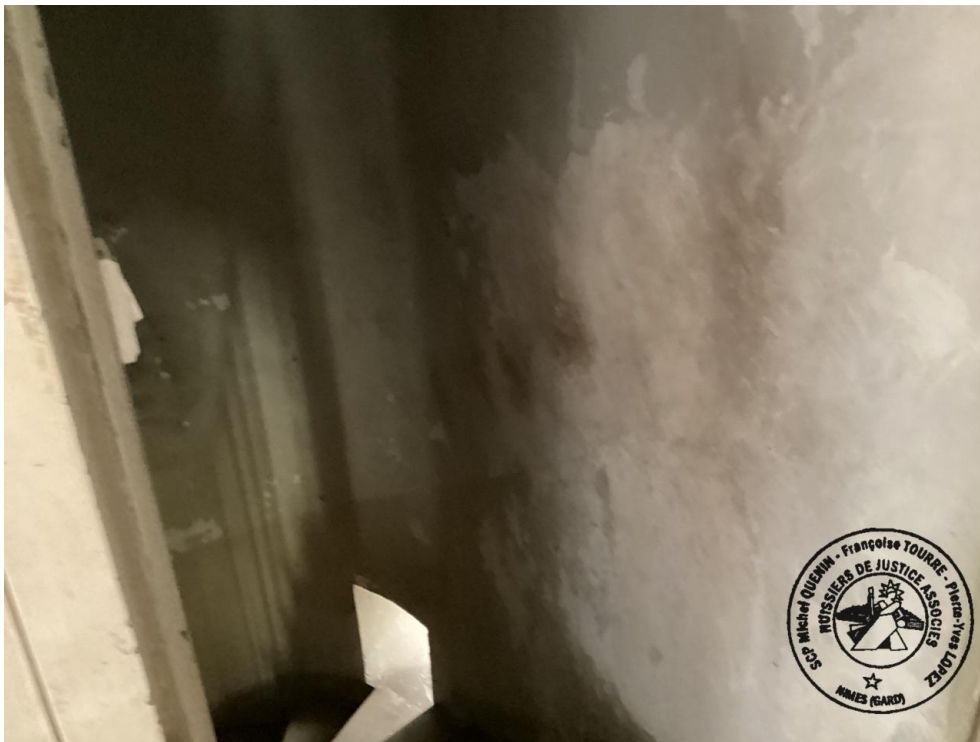
Nous empruntons ensuite l'escalier qui mène au premier étage de la loge et dont les murs sont en très mauvais état, totalement noircis avec peinture écaillée.

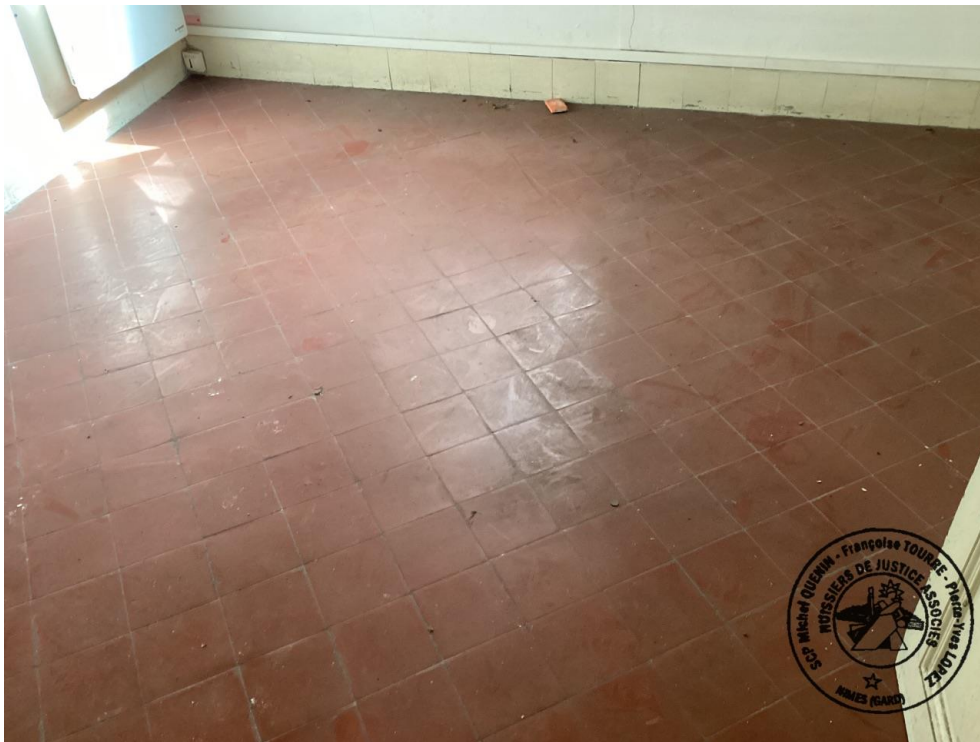
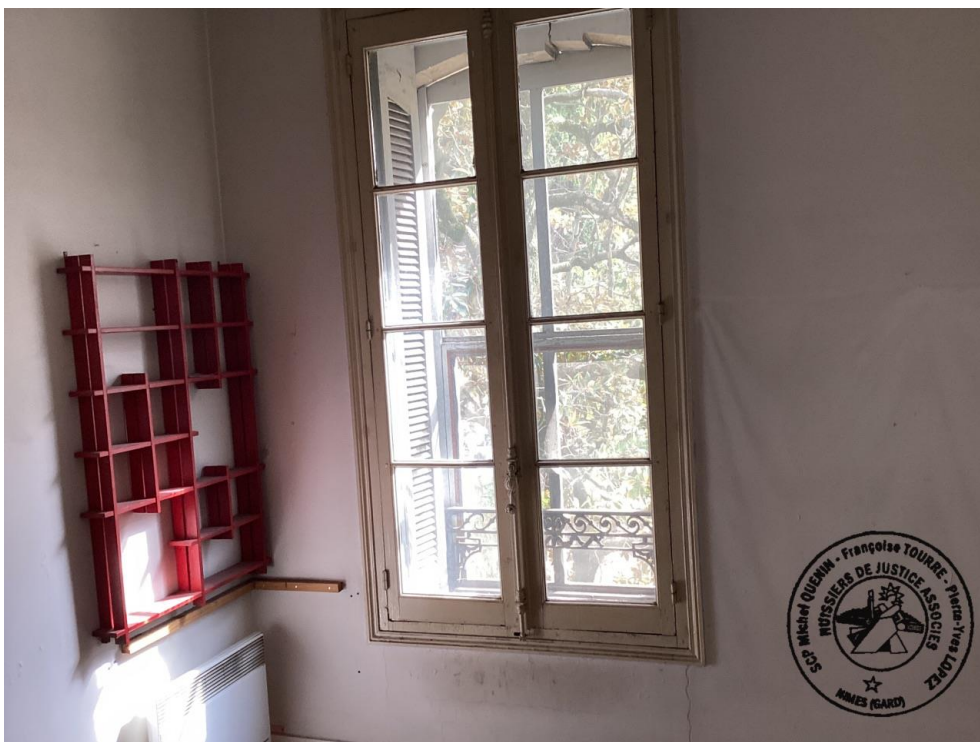
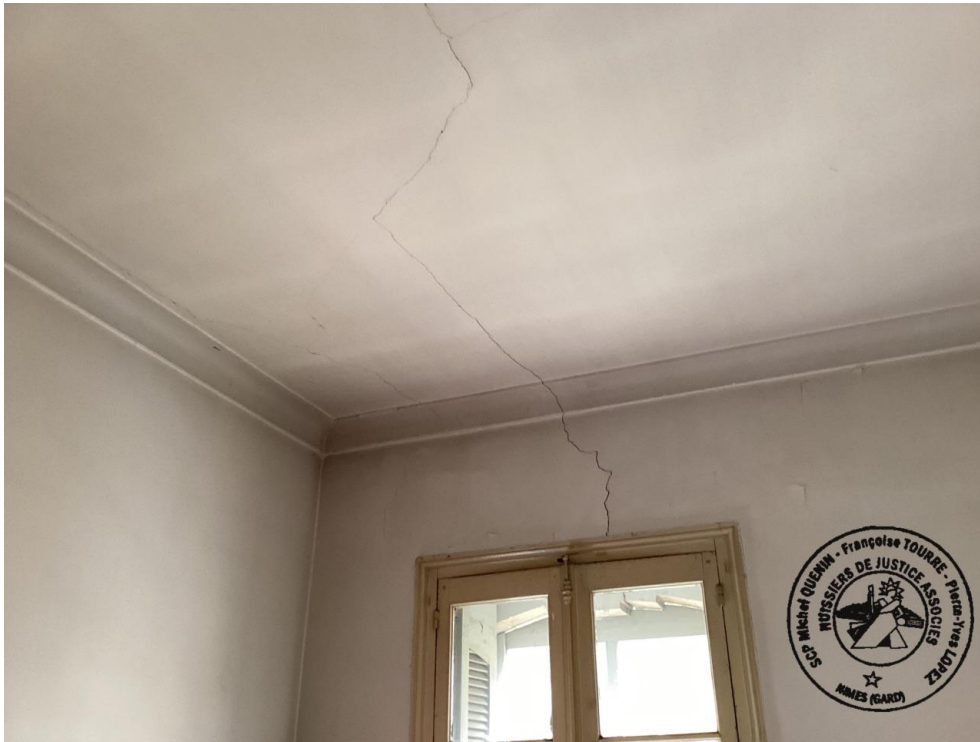
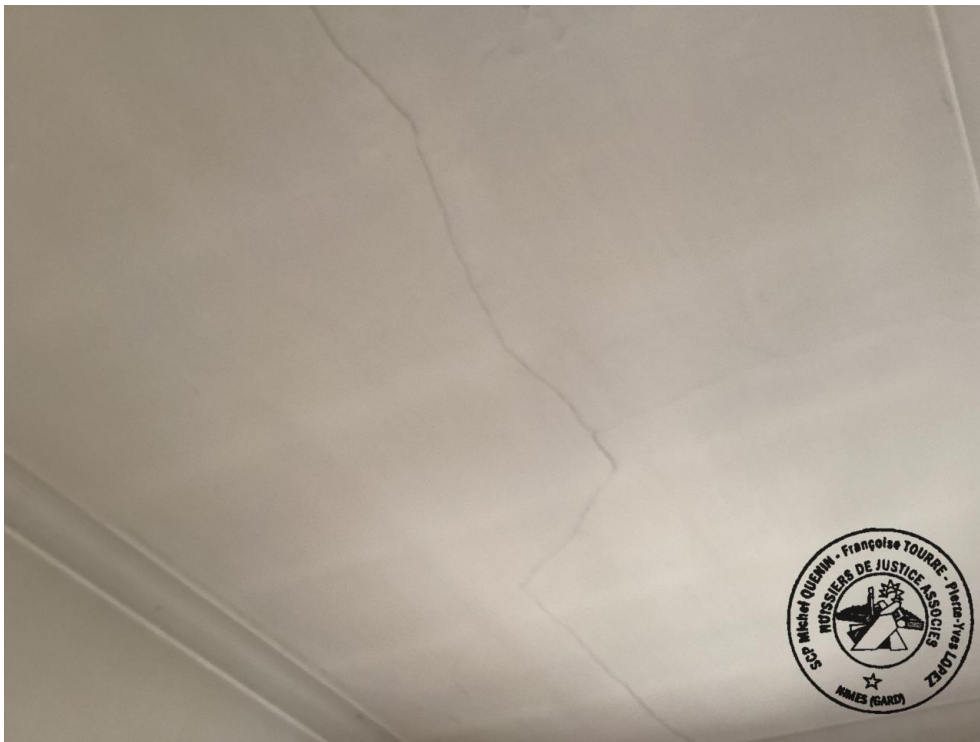
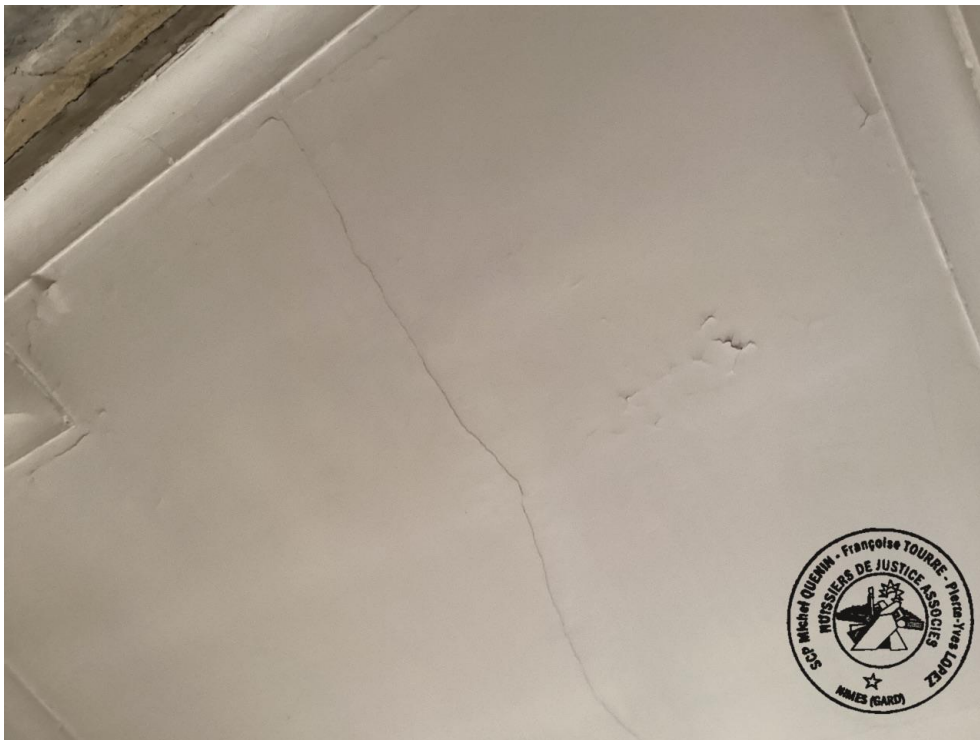
Le sol est recouvert de tomettes anciennes et sales.

Les murs sont blanchis avec quelques points d'écroulement et quelques fissures.

Le plafond est blanchi avec une lézarde importante qui provient de l'encadrement de la fenêtre qui est en mauvais état.

La pièce est ajourée sur le jardin par une fenêtre double battant, simple vitrage, menuiserie bois peinte de couleur blanche, avec volet en accordéon en bois très ancien et vétuste.

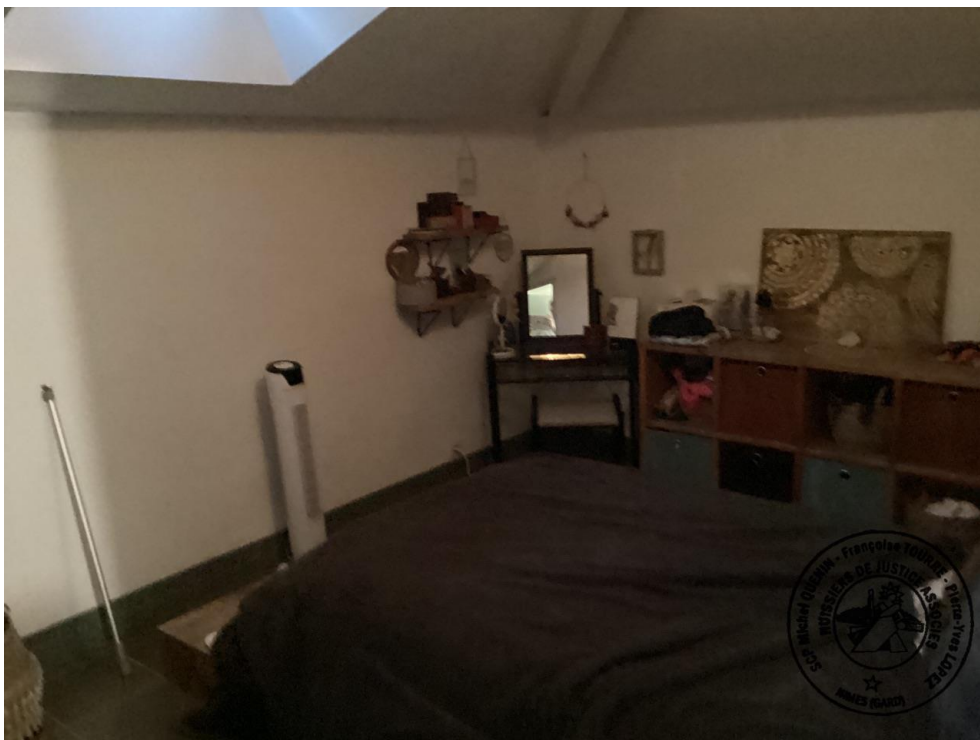
570. (29/09/2023 07:46:31)

Cette pièce se trouve au fond du couloir, côté droit.

Les prestations sont identiques au reste du logement, en très bon état.

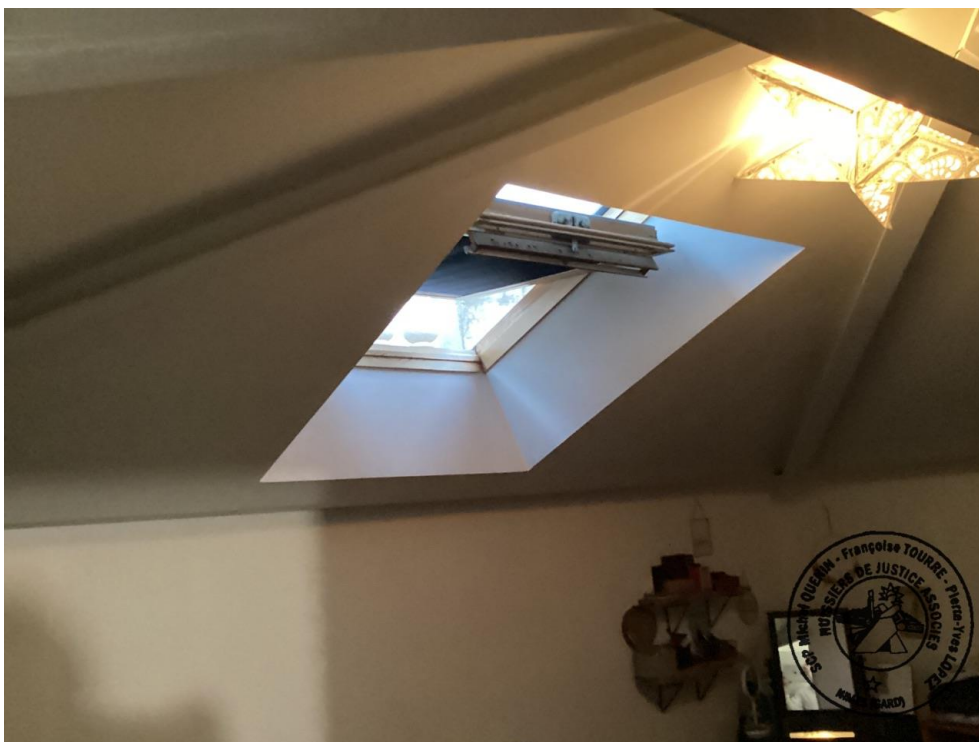
571. (29/09/2023 07:46:33)

Le velux du plafond est ouvert et fonctionnel, en bon état.

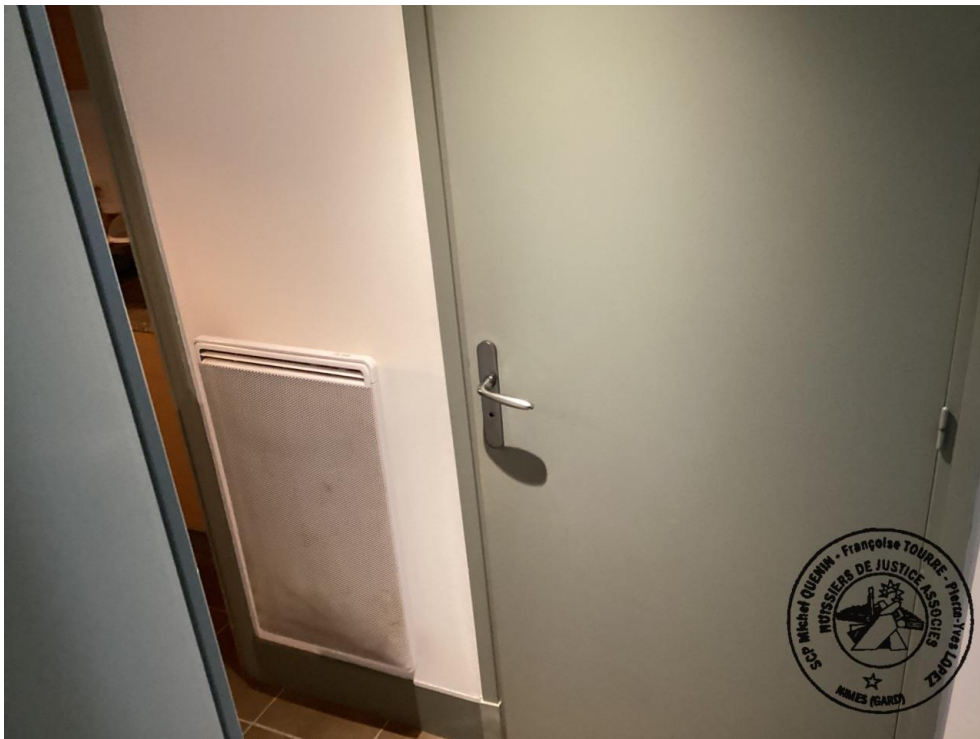
576. (29/09/2023 07:47:14)

Sur le retour vers la porte d'entrée, il existe un espace sanitaire qui se trouve en très bon état.

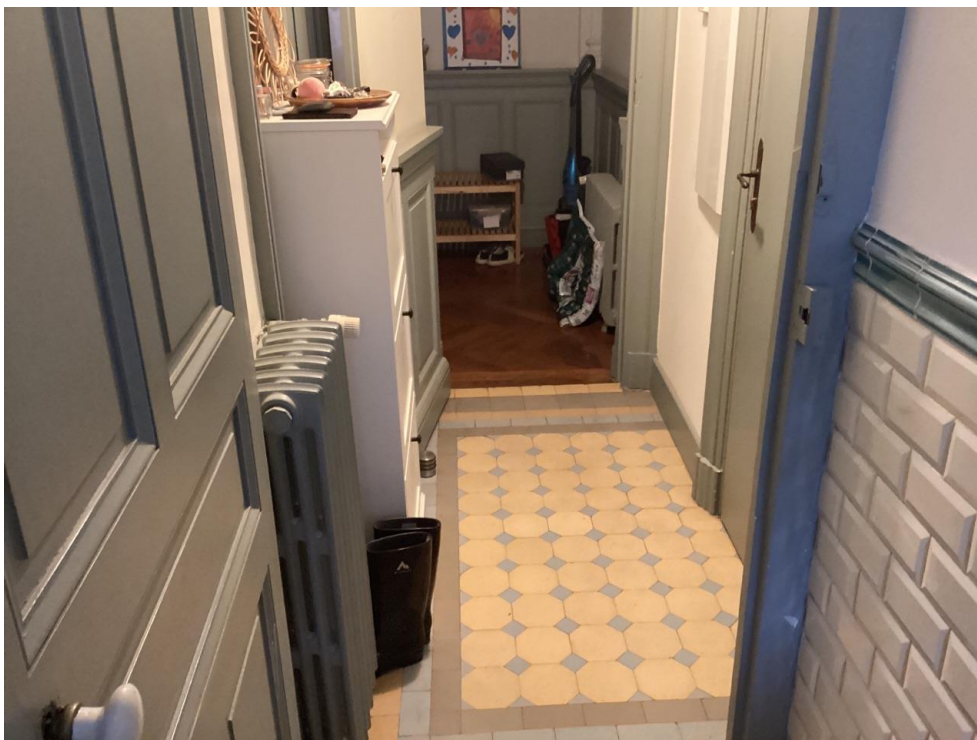
579. (03/10/2023 08:59:48)

Le sol est recouvert de tomettes blanches et bleues en bon état.

Les murs et le plafond sont blanchis en bon état.

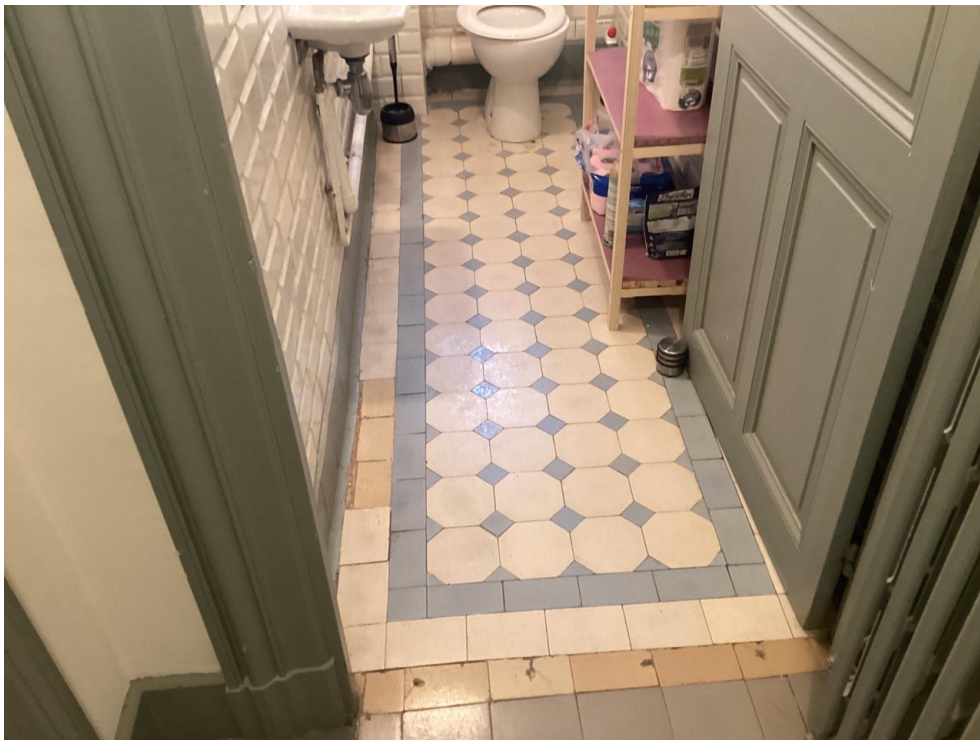
584. (03/10/2023 09:00:44)

L'espace est équipé d'un sanitaire sur pied ainsi qu'un lave main, sans désordre.

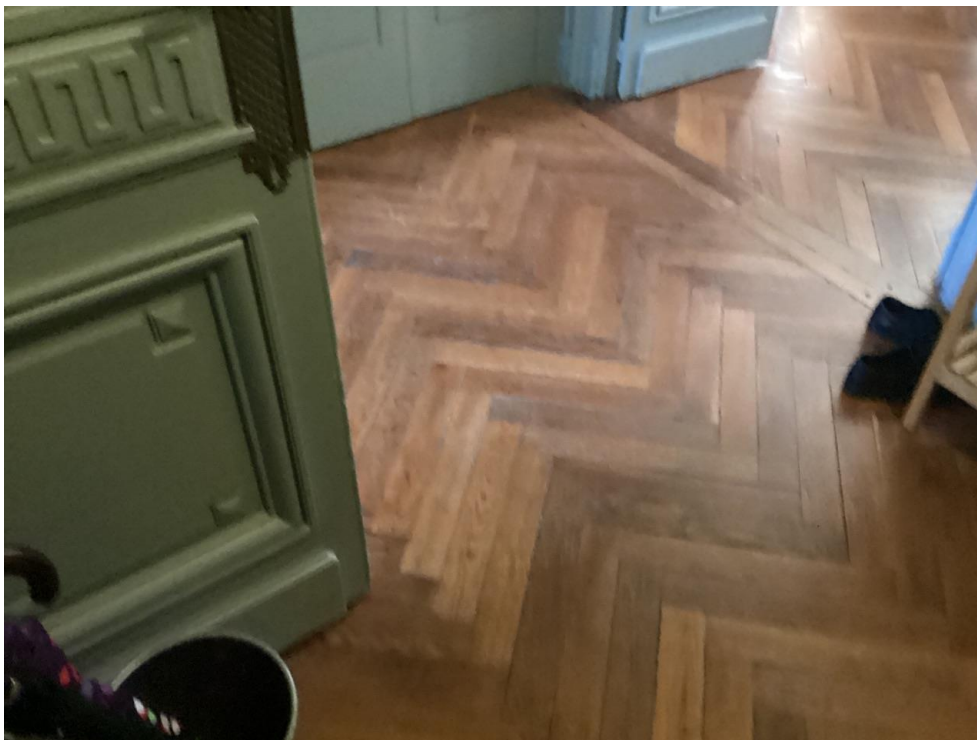
587. (03/10/2023 09:10:16)

Le sol est recouvert d'un parquet en bois en bon état ; celui-ci grince et craque.

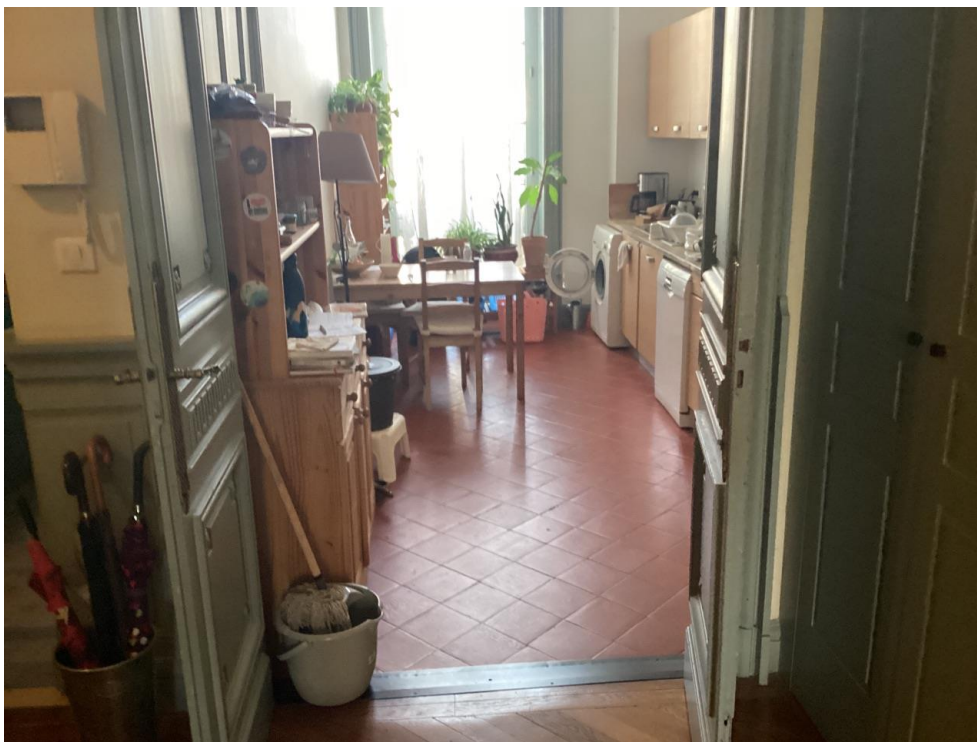
593. (03/10/2023 09:11:17)

Le sol y est carrelé en bon état.

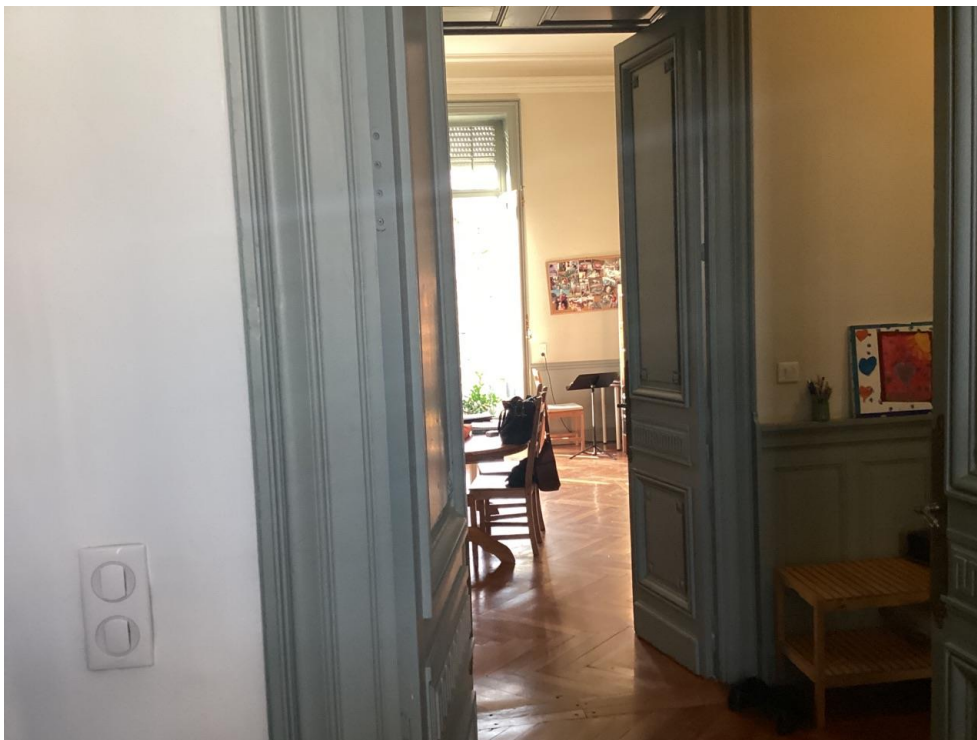
604. (03/10/2023 09:13:27)

Le sol est recouvert d'un parquet bois en bon état général.

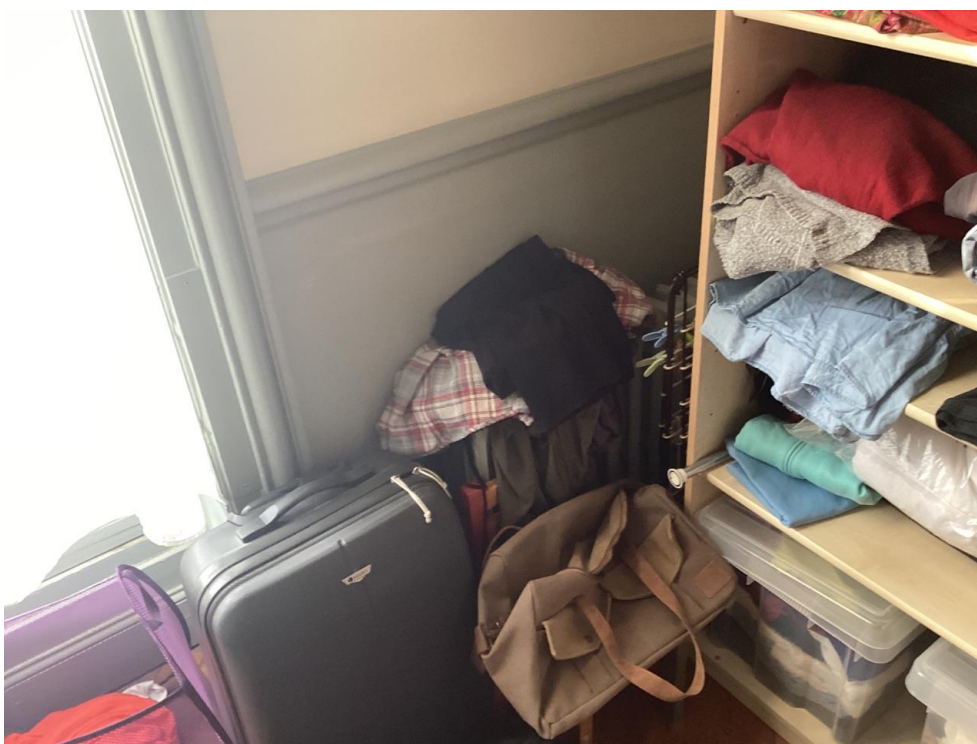
630. (03/10/2023 09:32:27)

A droite de la fenêtre double battant, nous notons l'installation radiateur mural chauffage au gaz.

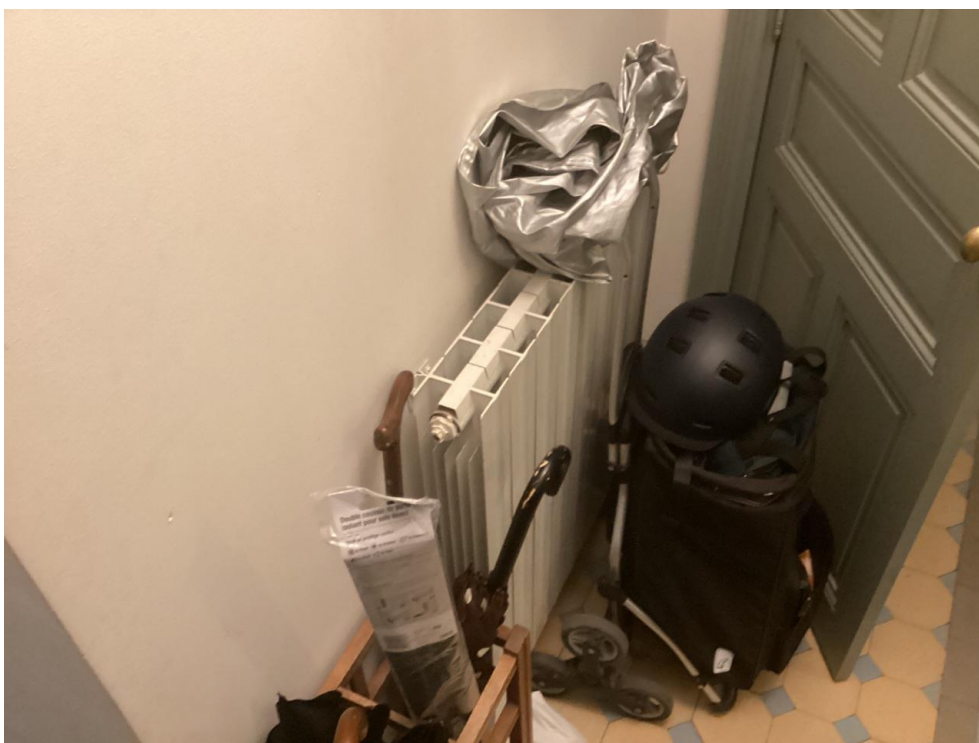
644. (03/10/2023 09:53:09)

Un radiateur mural chauffage au gaz est installé derrière la porte, en bon état.

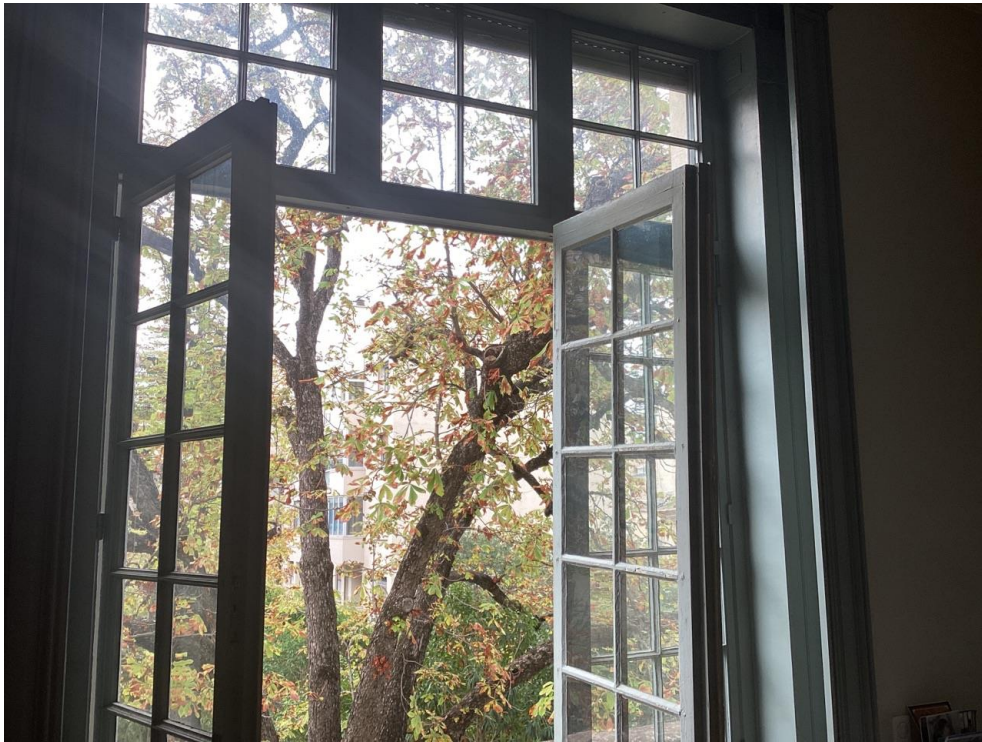
655. (03/10/2023 09:56:31)

La peinture de la porte fenêtre s'écaille côté extérieur.

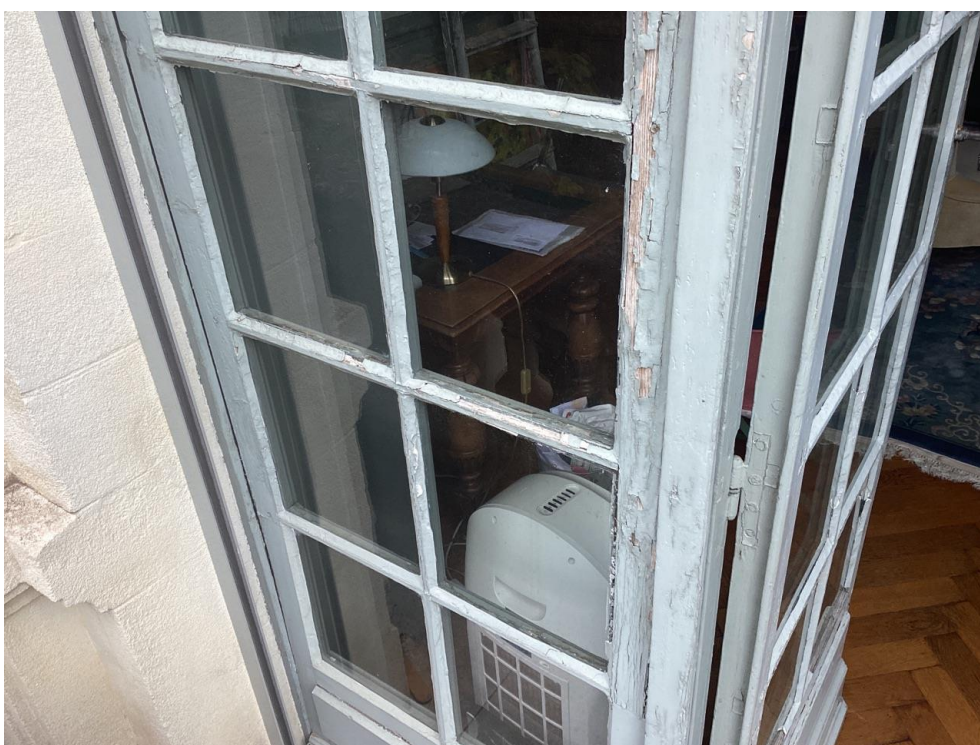
659. (03/10/2023 09:56:49)

La menuiserie en bois se dégrade.
