**PROCES VERBAL
DE CONSTAT**

Il dépend du patrimoine commun, plusieurs ensembles immobiliers dont un ensemble immobilier situé sur la commune de NIMES (30), cadastré Section EZ n°63, situé 10 Rue Briçonnet, d'une surface de 30a 98 ca.

10 RUE BRICONNET

30000 NIMES

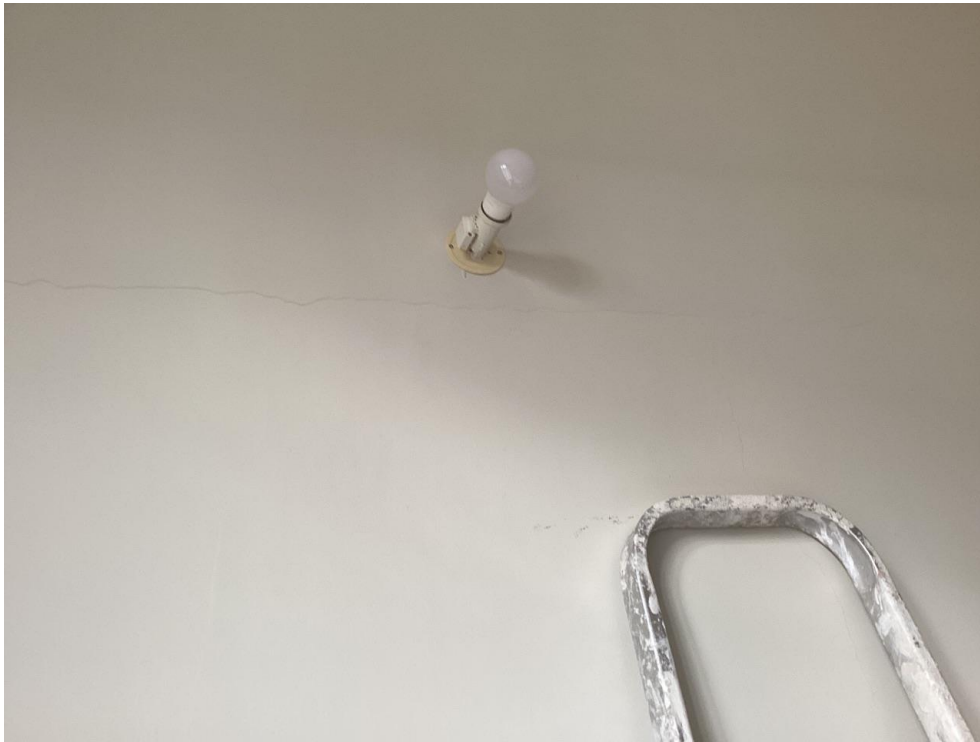
668. (03/10/2023 09:57:26)

Au plafond, nous constatons aussi un point d'écaillage du revêtement du mur, au-dessus de la dégradation de la boiserie.

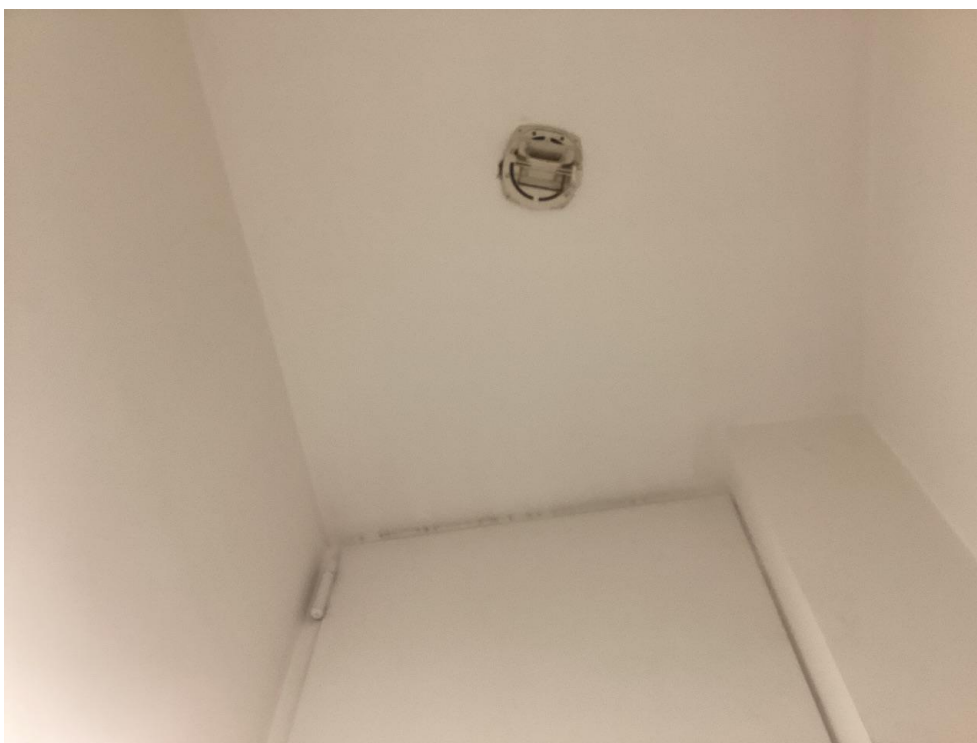
675. (03/10/2023 09:59:18)

Présence d'une VMC au plafond, sale.
