## DOSSIER DE DIAGNOSTICS TECHNIQUES

Référence : **6608 NIMES JL**  
Date de visite : **21/09/2023**  
Date du rapport : **07/11/2023**  
Opérateur de repérage : **BONNET Laurent**

Bien : **Immeuble d'habitation – 8 Logements**

Adresse :  
**10 rue Briçonnet  
30000 NÎMES**

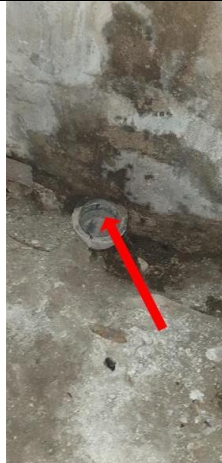
### ELEMENT : Conduit de fluide

Nom du client	Numéro de dossier	Pièce ou local
NIMES JL	6608 NIMES JL	Lot n° 00 - 1er SS - Dessous de terrasse
Matériau	Date de prélèvement	Nom de l'opérateur
Amiante ciment		BONNET Laurent
Localisation	Résultat	
Conduit de fluide - Sol	Présence d'amiante	
Résultat de la grille d'évaluation		
Evaluation périodique		
Emplacement

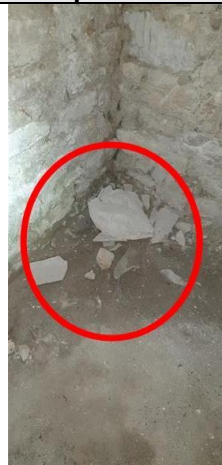
**ELEMENT : Débris**

79	Dégagement n°3	1er SS	00	Débris	Sol	Amiante ciment	Jugement personnel	Matériaux dégradé

<b>Nom du client</b>	<b>Numéro de dossier</b>	<b>Pièce ou local</b>
NIMES JL	6608 NIMES JL	Lot n° 00 - 1er SS - Dégagement n°3
<b>Matériau</b>	<b>Date de prélèvement</b>	<b>Nom de l'opérateur</b>
Amiante ciment		BONNET Laurent
<b>Localisation</b>	<b>Résultat</b>	
Débris - Sol	Présence d'amiante

Action Corrective de 2nd niveau

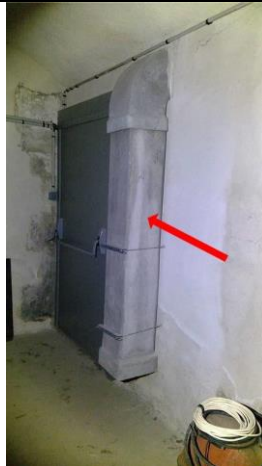
**ELEMENT : Conduit de fluide n°1**

<b>Nom du client</b>	<b>Numéro de dossier</b>	<b>Pièce ou local</b>
NIMES JL	6608 NIMES JL	Lot n° 00 - 1er SS - Chaufferie
<b>Matériau</b>	<b>Date de prélèvement</b>	<b>Nom de l'opérateur</b>
Amiante ciment		BONNET Laurent
<b>Localisation</b>	<b>Résultat</b>	
Conduit de fluide n°1 - A	Présence d'amiante	
<b>Résultat de la grille d'évaluation</b>		
Evaluation périodique		
<b>Emplacement</b>

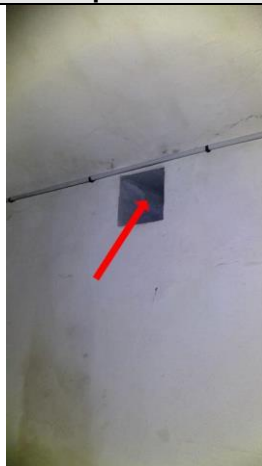
**ELEMENT : Conduit de fluide n°2**

<b>Nom du client</b>	<b>Numéro de dossier</b>	<b>Pièce ou local</b>
NIMES JL	6608 NIMES JL	Lot n° 00 - 1er SS - Chaufferie
<b>Matériau</b>	<b>Date de prélèvement</b>	<b>Nom de l'opérateur</b>
Amiante ciment		BONNET Laurent
<b>Localisation</b>	<b>Résultat</b>	
Conduit de fluide n°2 - A	Présence d'amiante	
<b>Résultat de la grille d'évaluation</b>		
Evaluation périodique		
<b>Emplacement</b>
