PROCÈS-VERBAL DESCRIPTIF

L'AN DEUX MILLE VINGT-TROIS ET LE VINGT-SEPT JANVIER

Sur la commune de Paris 18^{me}, 2 bis rue Buzelin, les biens et droits immobiliers cadastrés section DB n° 1 pour une contenance d'1 are 14 centiares.

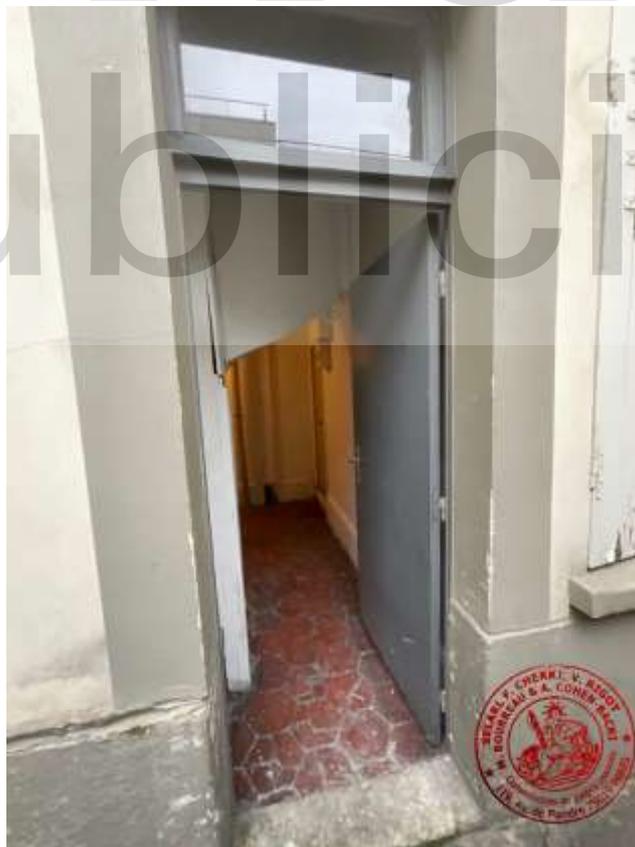
Photographie n°7.

Devant cette porte, au sol, présence de tomettes. Des traces de salissure et des impacts sont visibles sur celles-ci.

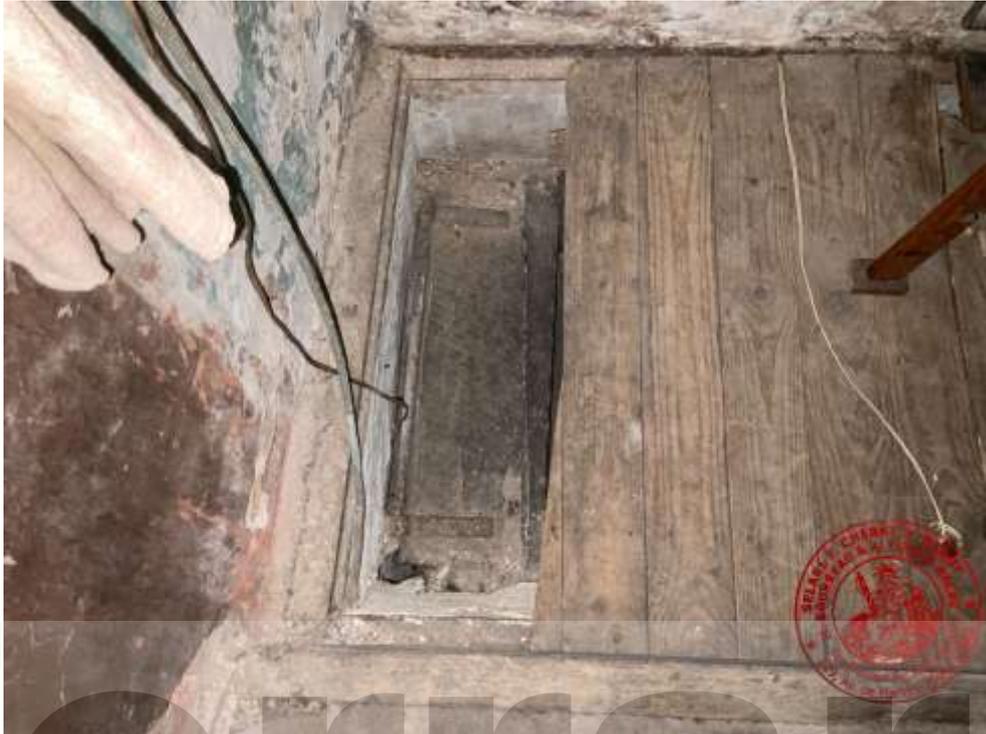
Dans cette zone, le sol est composé de planches de bois. Une ouverture est visible au sol. **Madame** m'indique qu'il s'agit de l'accès à sa cave. L'accès m'est impossible au risque de faire tomber le lavabo.

Photographie n°61. Accès à la cave depuis l'appartement
