procès verbal de constat

dressé le TROIS JANVIER DEUX MIL DIX HUIT.

28-30-32 rue Saint Séverin à Paris 6^{ème} (75)

LOTS NUMEROS 28 ET 30 (28 rue st Séverin)

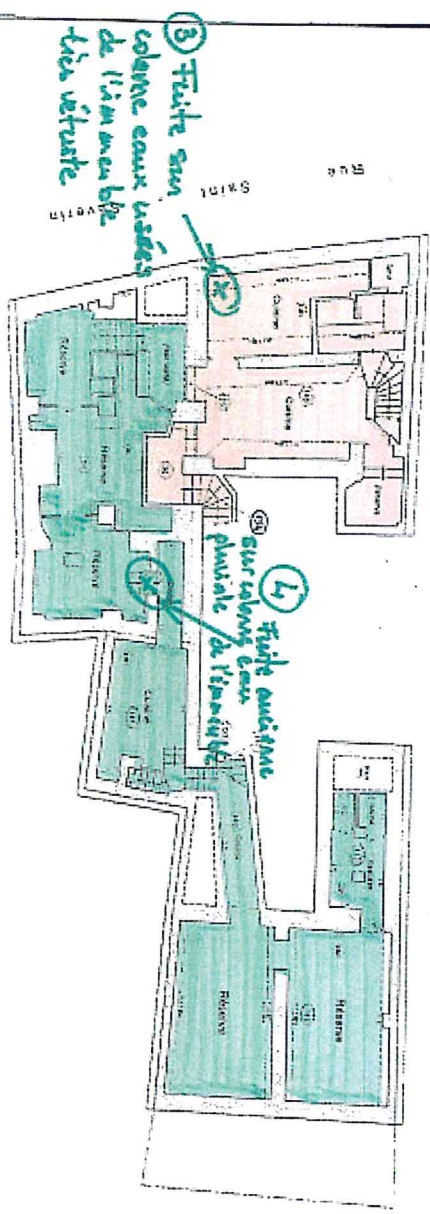
VILLE DE PARIS
1^{ère} Arrondissement
E.I.A.T PROJETE
COPROPRIETES SISES
28 et 30-32 RUE SAINT SEVERIN
Cadastral Section H^r n^o 15.9.74
Folie n^o 1110
PLAN DU PREMIER SOUS-SOL

① Fuite colonne au joint usée
 → des eaux de l'immeuble (mais ne coule plus pour le moment)
