# PROCES VERBAL DE CONSTAT

L'AN DEUX MILLE VINGT-ET-UN et le PREMIER DECEMBRE

Me suis transporté ce jour à 9 heures 30, 9 passage Gustave Lepeu à 75011 PARIS, où j'ai procédé à mes constatations.

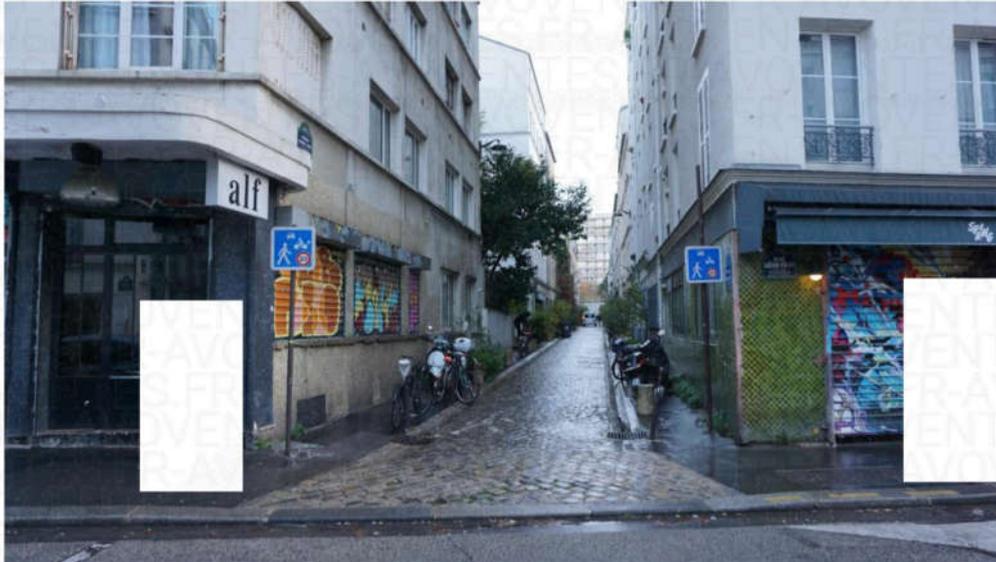
A l'angle de la rue Léon Frot, je constate le passage Gustave Lepeu.

Je constate qu'il s'agit d'une allée pavée desservant le passage.

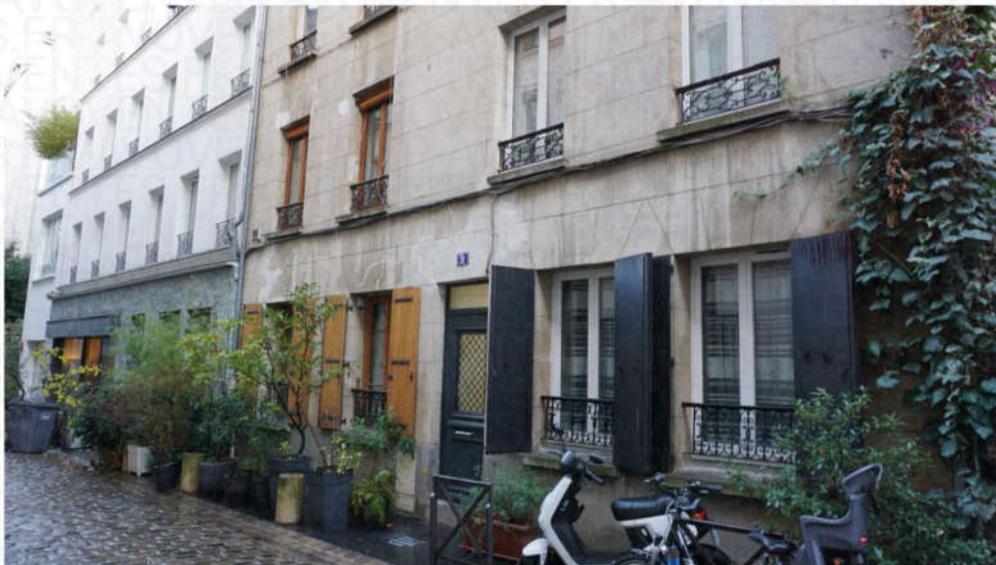
Au 9 passage Gustave Lepeu, je constate qu'il s'agit d'un petit immeuble de 5 niveaux en superstructure.

La façade ne présente pas de détérioration majeure. Je constate un cheneau de facture récente au niveau de l'acrotère ainsi qu'une gouttière de facture récente. La porte d'accès est en bon état.

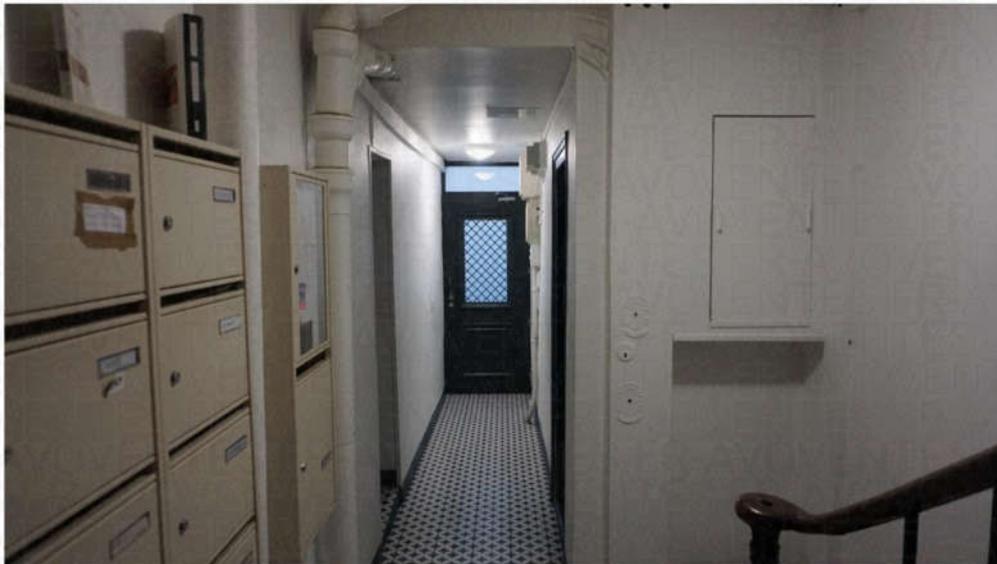
Pénétrant dans l'immeuble, je constate que les parties communes ont été récemment repeintes, le périmètre en circulation rez-de-chaussée étant propre et repeint de facture récente.

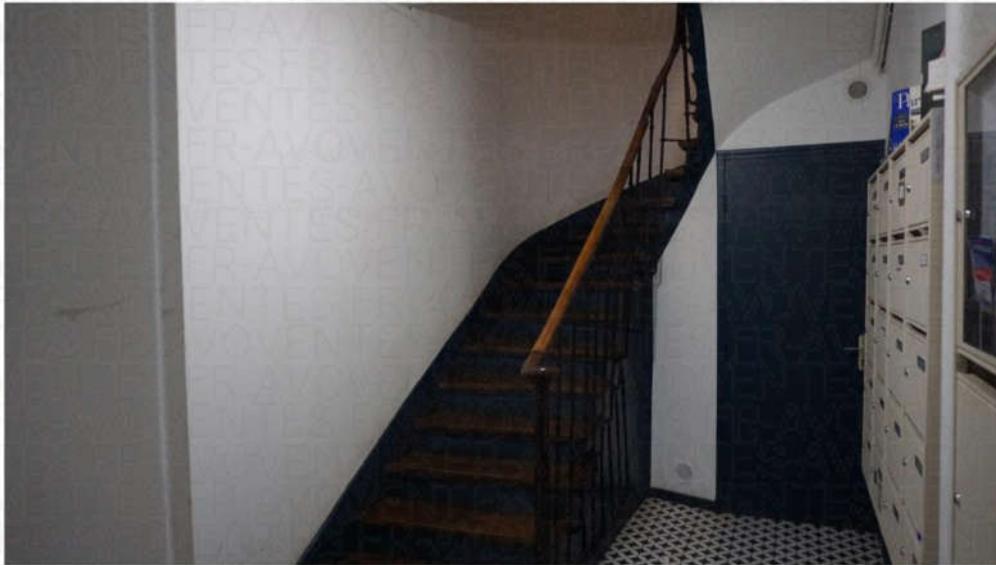
Une toile de verre en mur en bon état général, quelques traces.

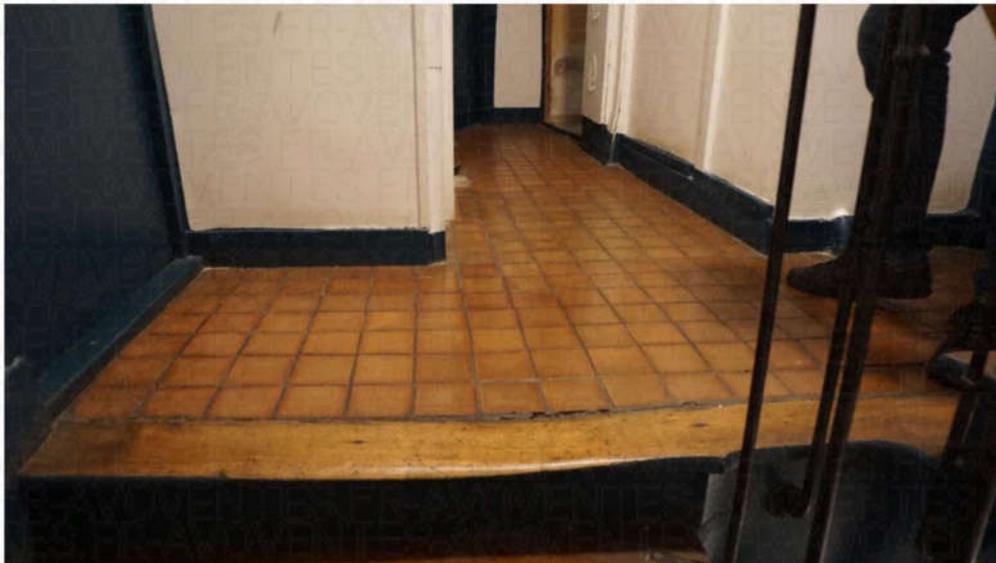
Je constate au deuxième étage, un palier garni de tomettes en sol à l'état d'entretien, propre.

Plafond et murs présentent une peinture à l'état d'entretien, quelques traces en allège.

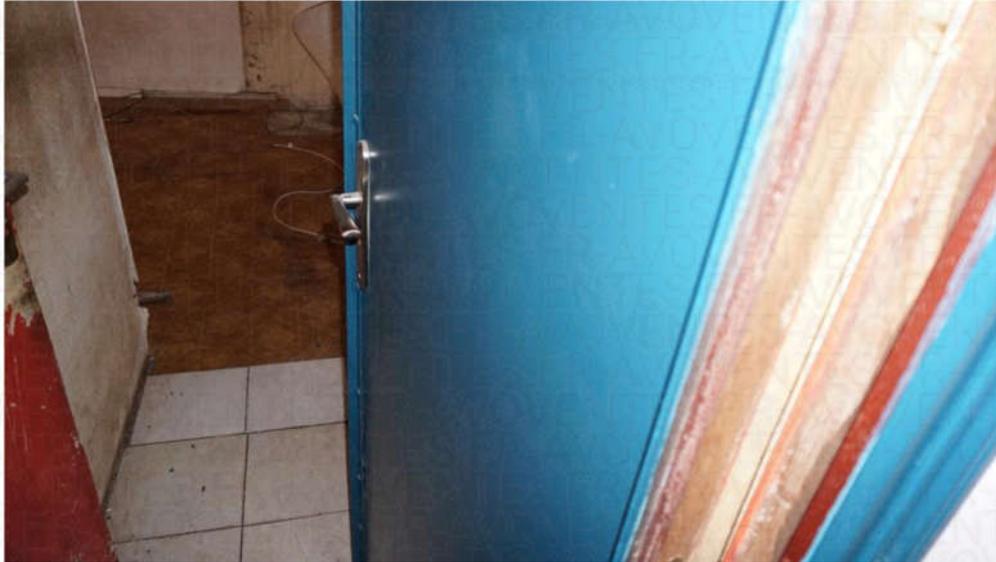
Sur place, je rencontre intervenant pour La Direction Nationale des Interventions Domaniales et détenteur de la clef de l'appartement situé deuxième étage face porte droite. Je constate qu'il s'agit d'une porte en bois plein dotée d'un béquillage, traces, marques, salissures, usure.

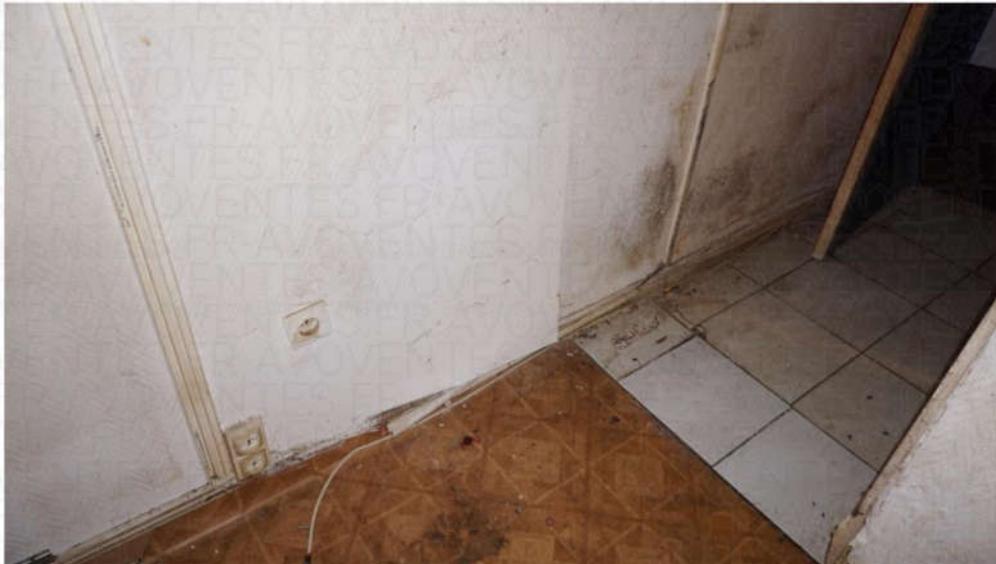
Sur la gauche à l'accès, au pourtour de la porte d'accès à la salle d'eau, je constate que la toile de verre est maculée, traces, marques, cernes jaunâtres.

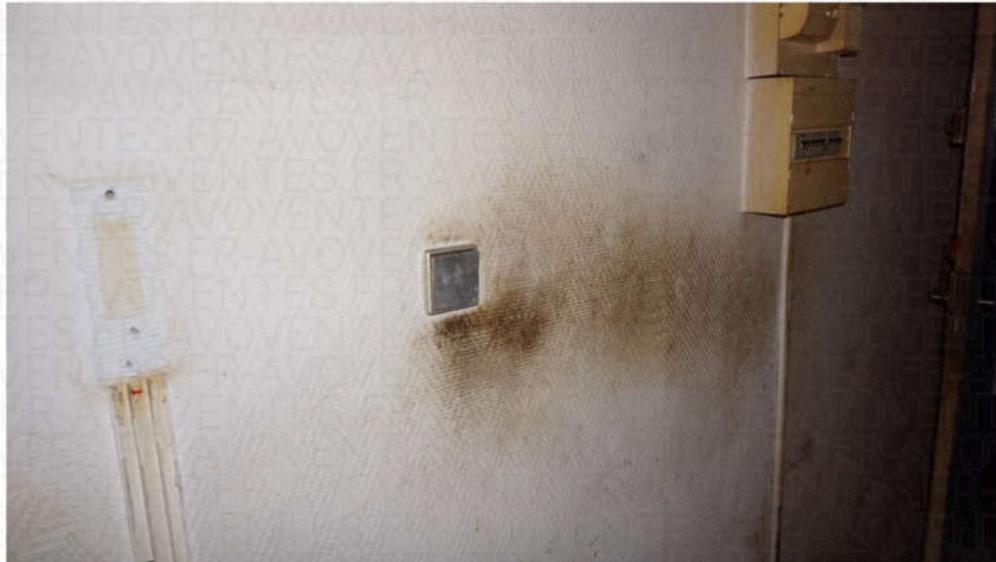
Sur la droite à l'accès, un interrupteur :

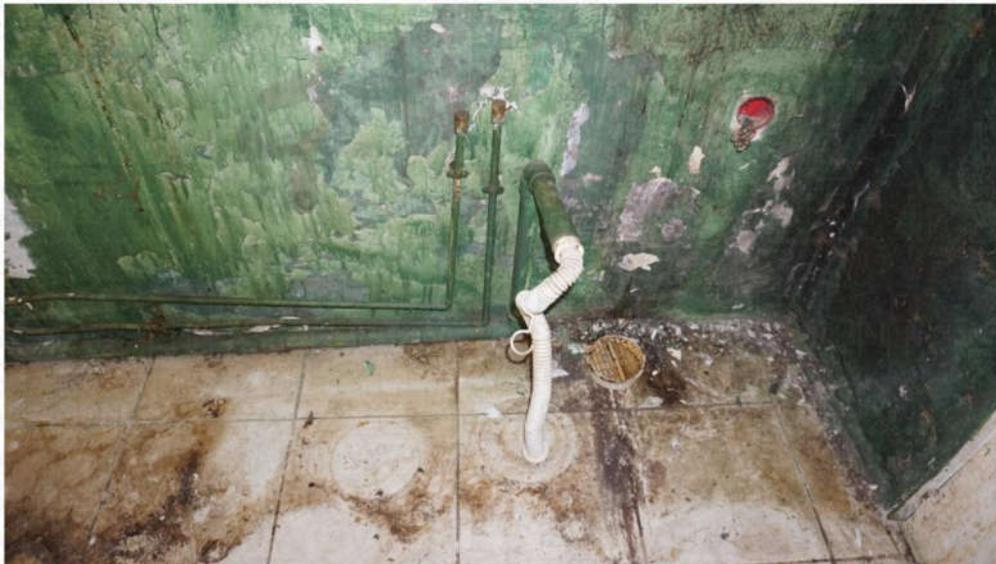
Je constate une évacuation ainsi que deux alimentations d'eau boulonnées, en attente, en bordure basse.

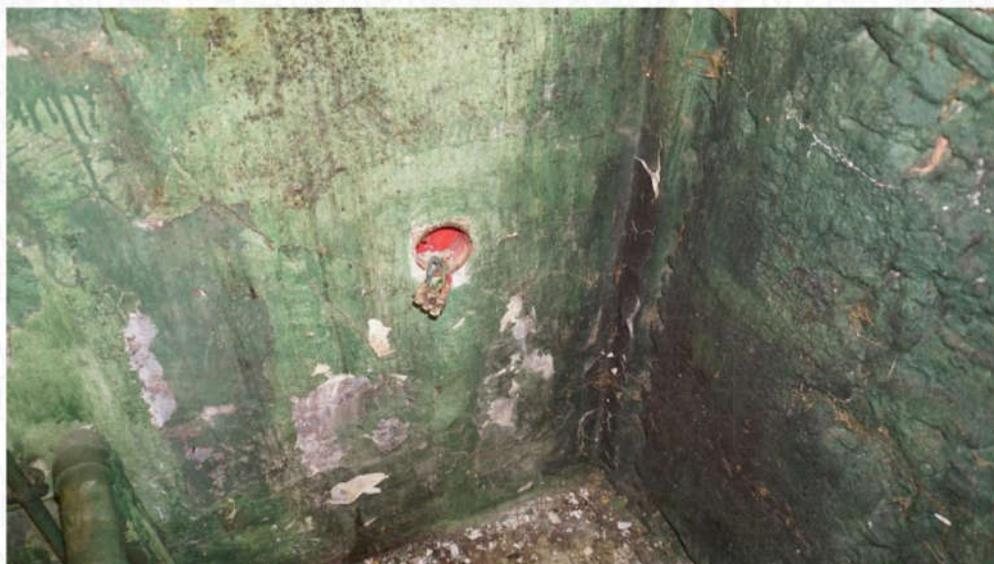
Je constate un raccordement de prises force avec plot de cloison en attente câble force trois dominos.

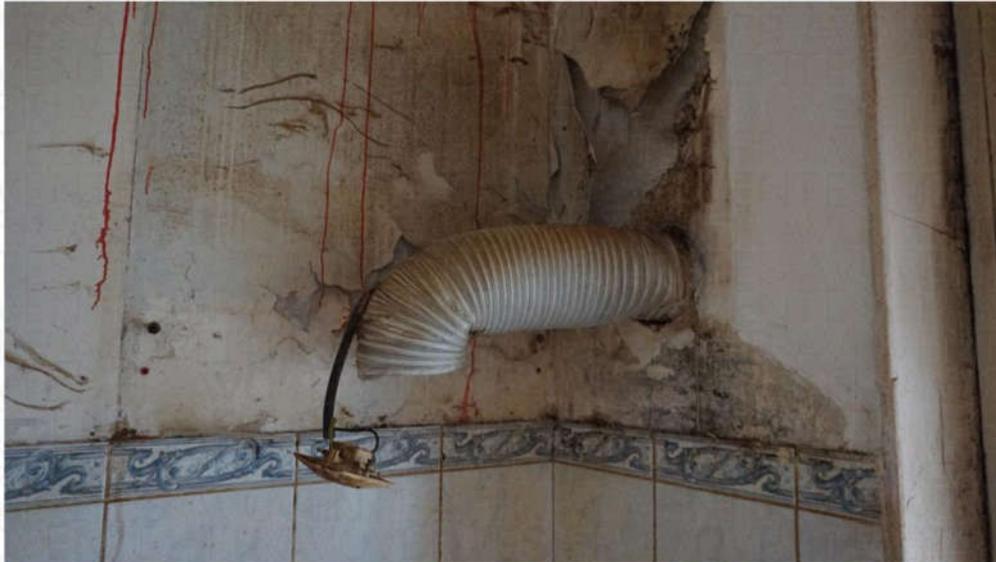
Au mur de trumeau gauche, je constate une évacuation (gaine d'extraction)

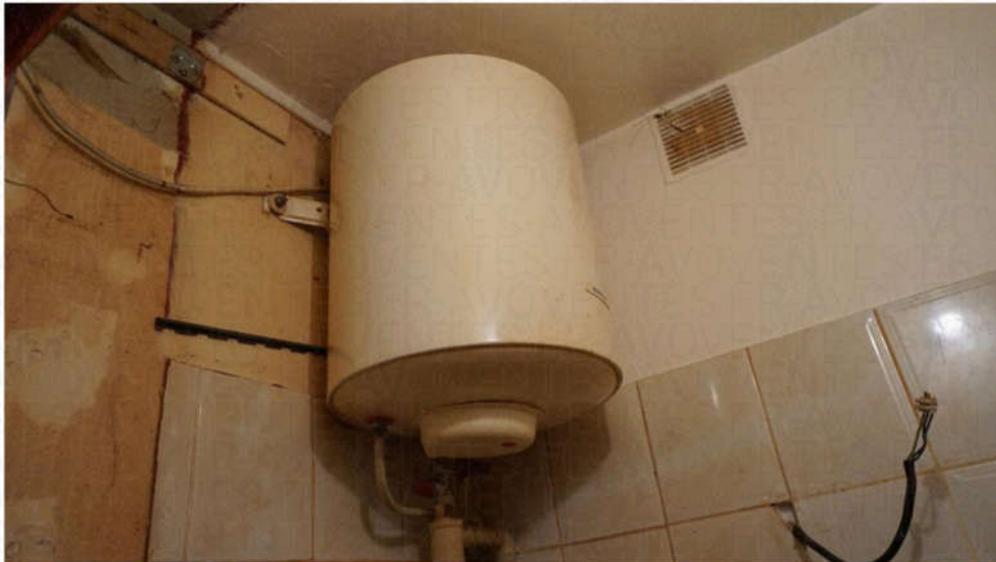
En cueillie de plafond face gauche, un ballon d'eau chaude de marque REGENT, de petite dimension (capacité 50 litres)

Carrelage mural au pourtour des éléments d'eau, maculé de traces, marques, traces de coulures, salissures notamment en joints avec traces de moisissures. Répercussion jusqu'au bac à douche, ancien, usagé, détérioré. Receveur de douche, un robinet mitigeur avec douche téléphone, détérioré. Le flexible de douche n'est pas raccordé. Une barre de douche au-dessus.

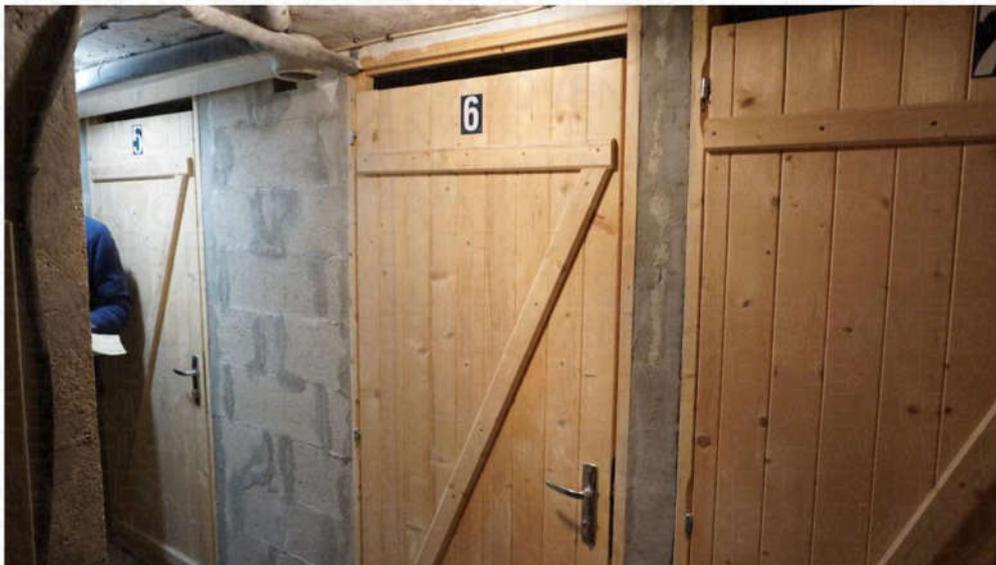
Je constate que les portes de caves sont de facture récente, des numérotations différentes des numéros de lot étant existantes. Par comparaison au moyen du plan qui nous a été communiqué, la cave objet du présent procès-verbal descriptif est désignée comme étant la cave numéro 6, soit troisième porte sur la droite à l'accès à cave.

Je constate que la porte est neuve.

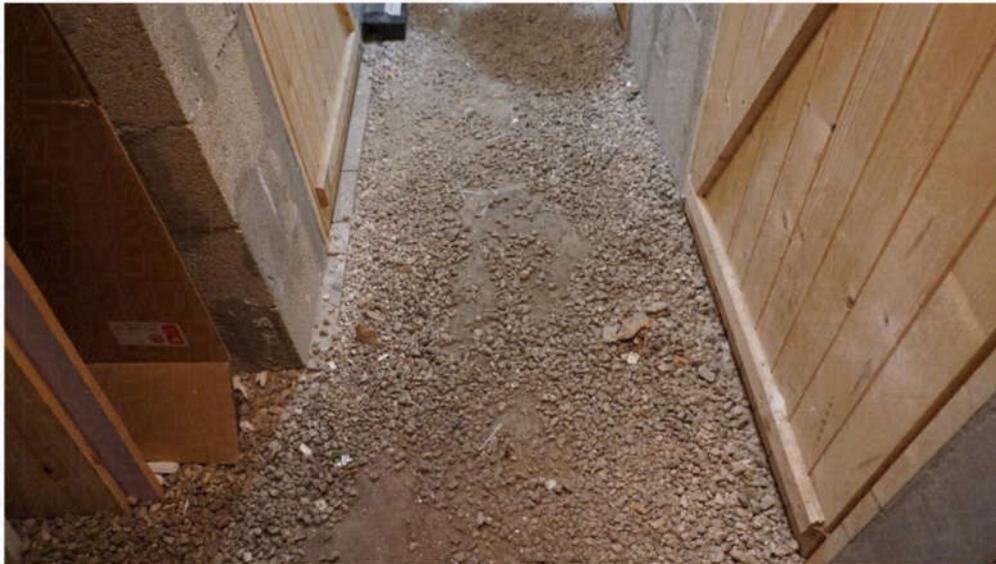
Sol de cave : gravillonné.

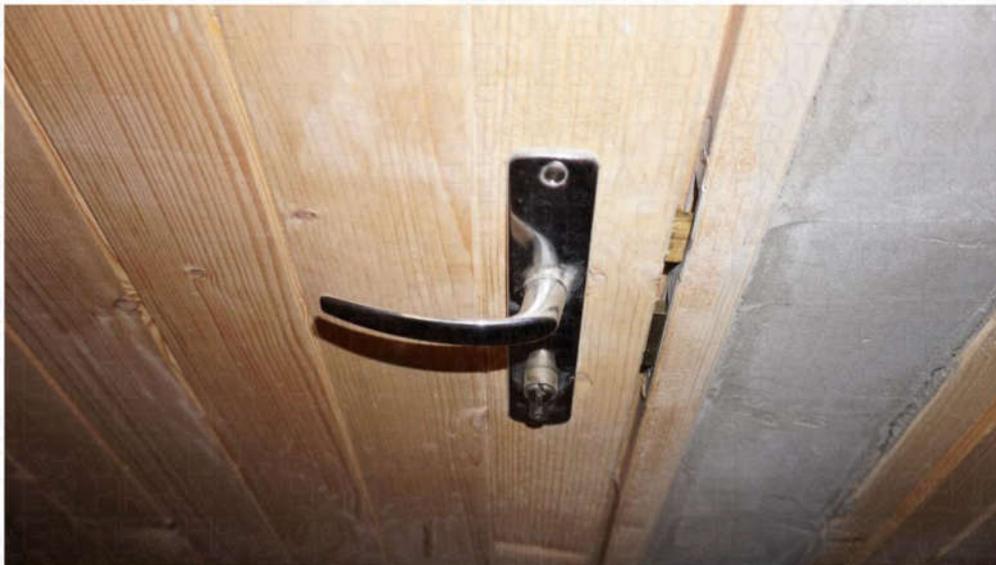
Photographie du béquillage et de la serrurerie :

Après avoir essayé les diverses clefs du trousseau, je constate qu'aucune des clefs ne permet l'ouverture de la porte de cave.

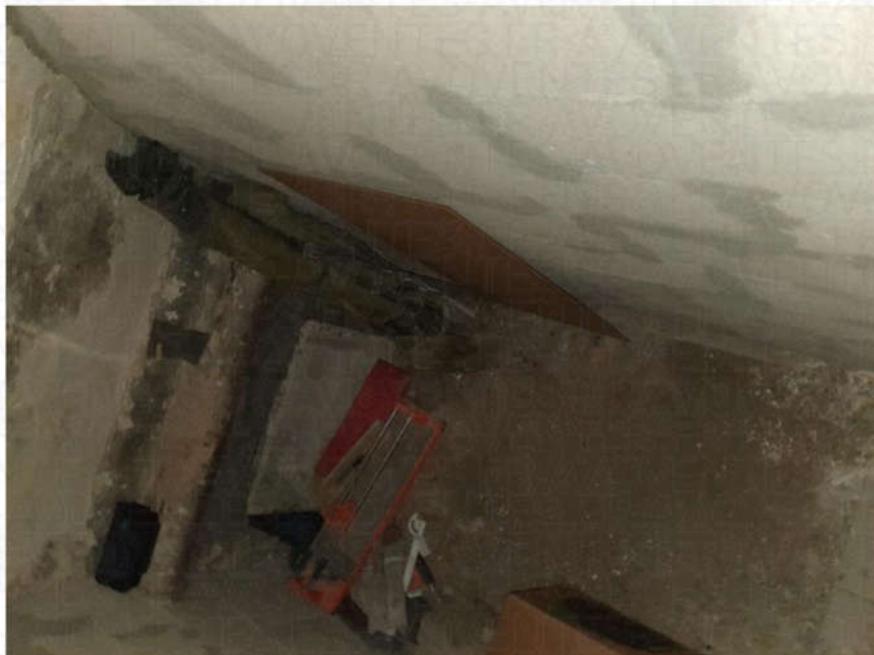
Par l'espace ajouré situé au-dessus de porte, je procède à des clichés photographiques de la cave. Je constate que celle-ci est vide hormis quelques débris au sol.

Je constate que la circulation des caves dispose d'un éclairage de facture récente.
