PROCÈS-VERBAL DE CONSTAT DESCRIPTIF

L'AN DEUX MIL VINGT DEUX ET LE VINGT MAI DE 11H00 A 14H00

Dans un immeuble sis PARIS 7eme, 39 avenue Charles Floquet et Allée Thomy Thierry sans numéro,

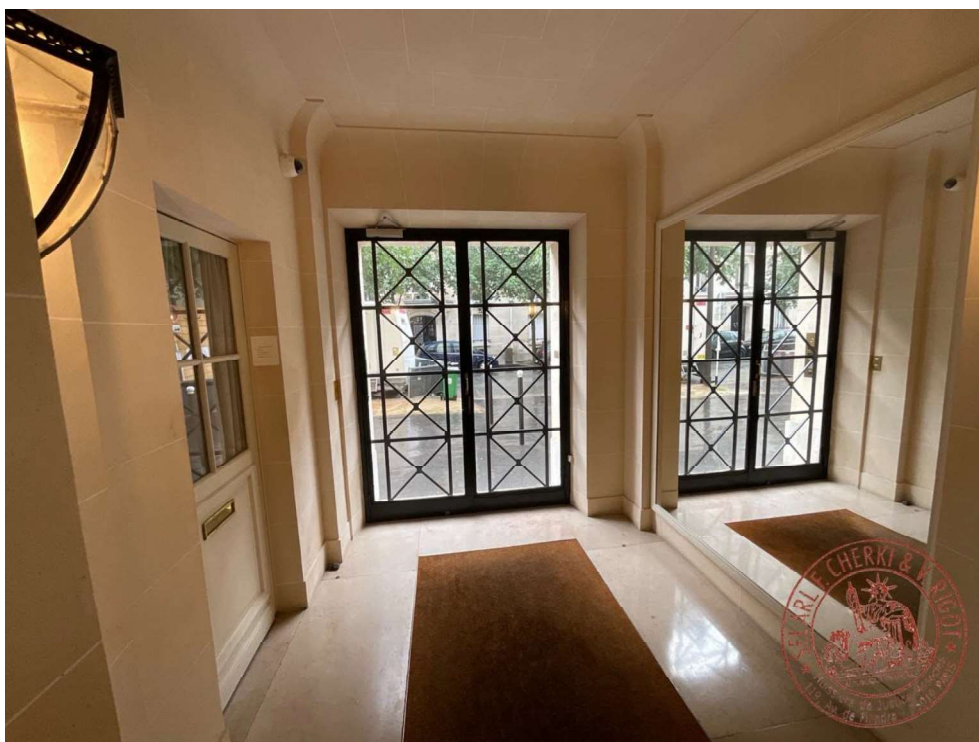
Photographie n°5.

Le revêtement façon pierre du plafond et des murs est en très bon état. Cependant, à droite de la porte vitrée donnant accès au hall de l'immeuble côté escalier et ascenseur, je note un éclat avec raccord sur le mur.

Le marbre, recouvrant le sol d'époque, est en bon état. Néanmoins, des épaufrures sont apparentes par endroits.

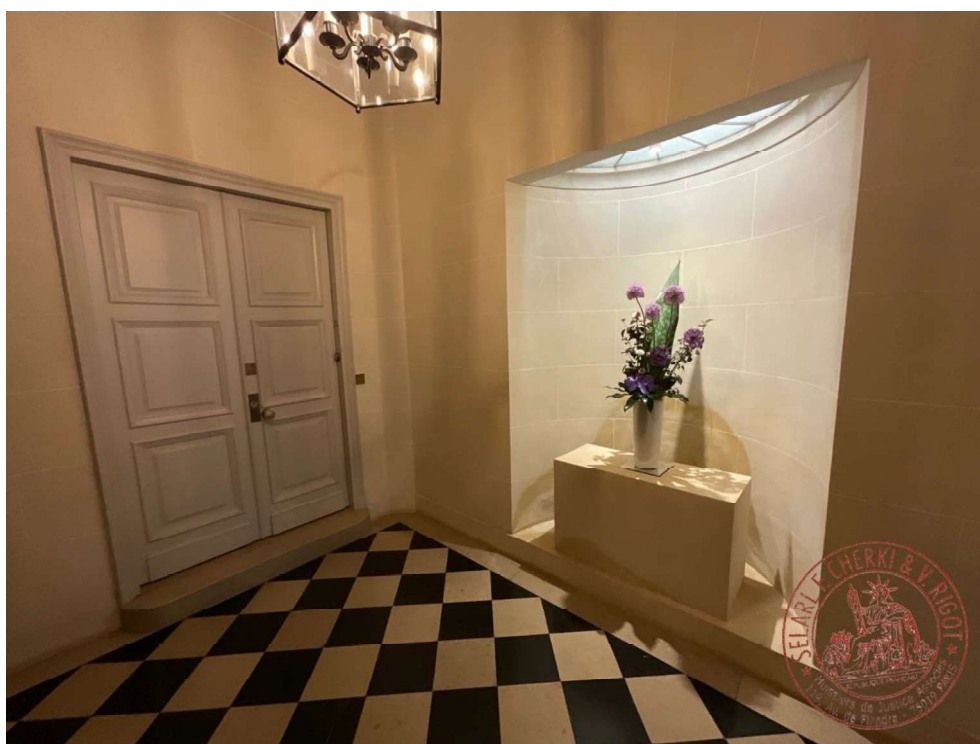
Photographie n°11.

Le marbre recouvrant le sol est ancien mais en très bon état général. Néanmoins par endroits, je note la présence de petites épaufrures.

Une niche côté droit comportant des traces d'humidité en partie basse.

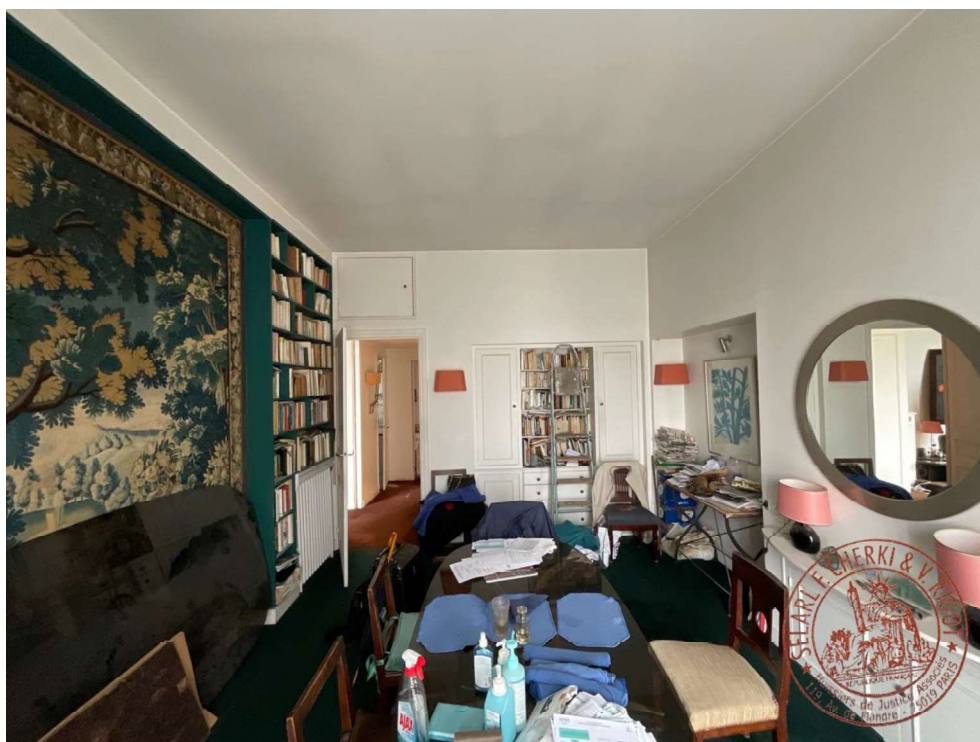
Photographie n°29.

Les peintures recouvrant les murs sont défraîchies. De fines fissurations sont apparentes sur le mur de gauche en entrant. Le mur de droite est recouvert d'une tenture murale ne me permettant pas de constater son état. Des écailllements de peinture sont visibles sous la porte-fenêtre ainsi qu'à droite de celle-ci.

Une porte-fenêtre, double battant, dont le bois s'effrite en partie basse, donnant sur un balcon, lui-même donnant sur le jardin des Invalides.

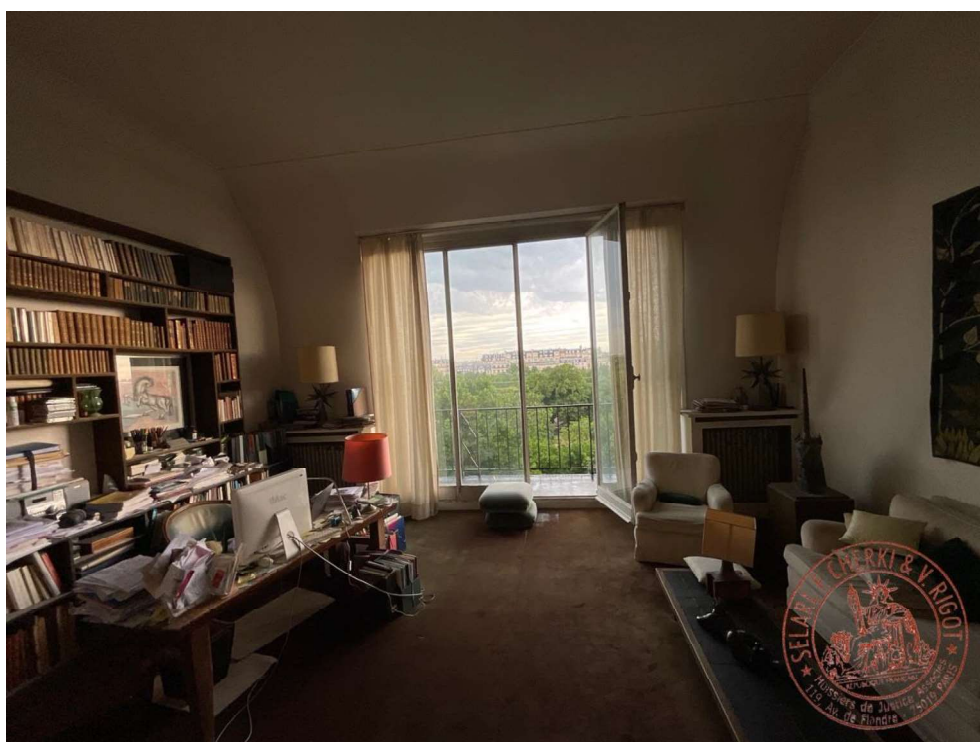
Photographie n°38.

La peinture du plafond est noircie par endroits. Des fissurations sont apparentes par endroits.

Les peintures recouvrant les murs sont défraîchies. Des traces de salissure et de noircissure sont visibles à différents endroits. Présence de fines fissurations également par endroits.

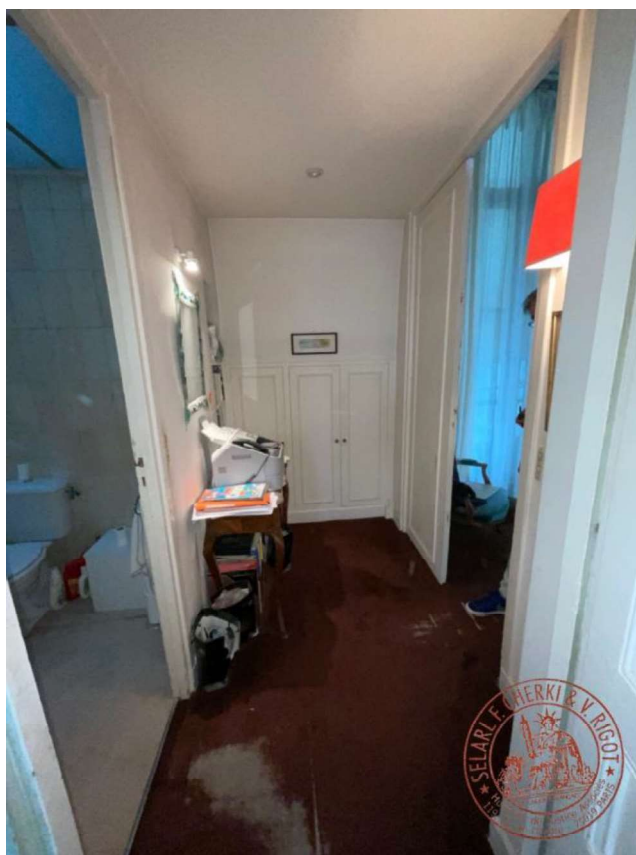
Photographie n°44.

La moquette recouvrant le sol est fortement usée.

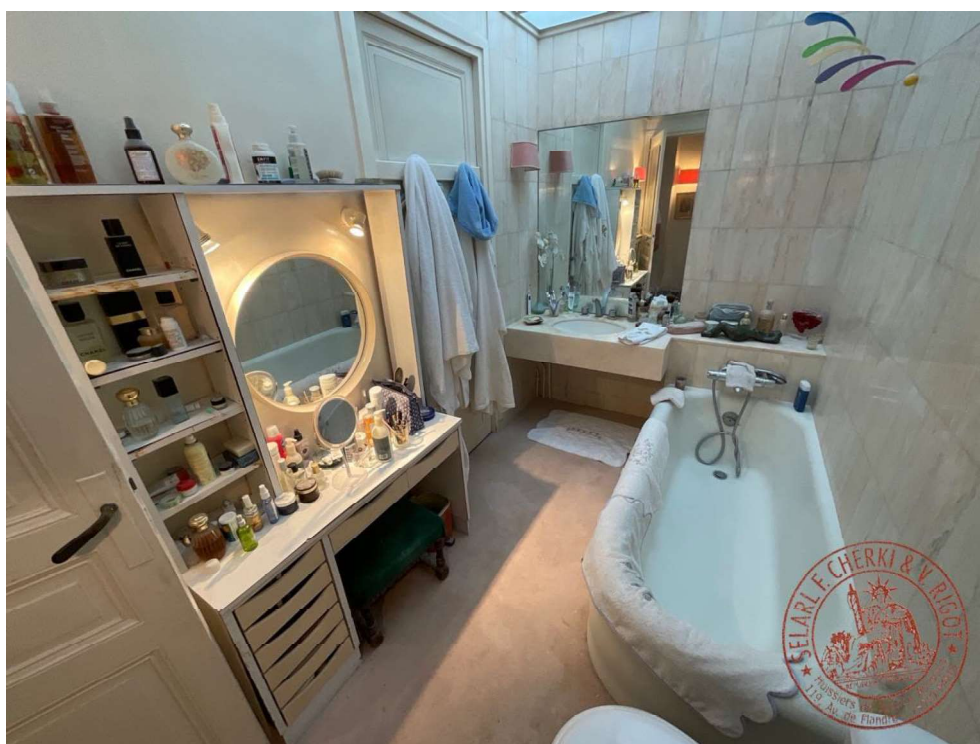
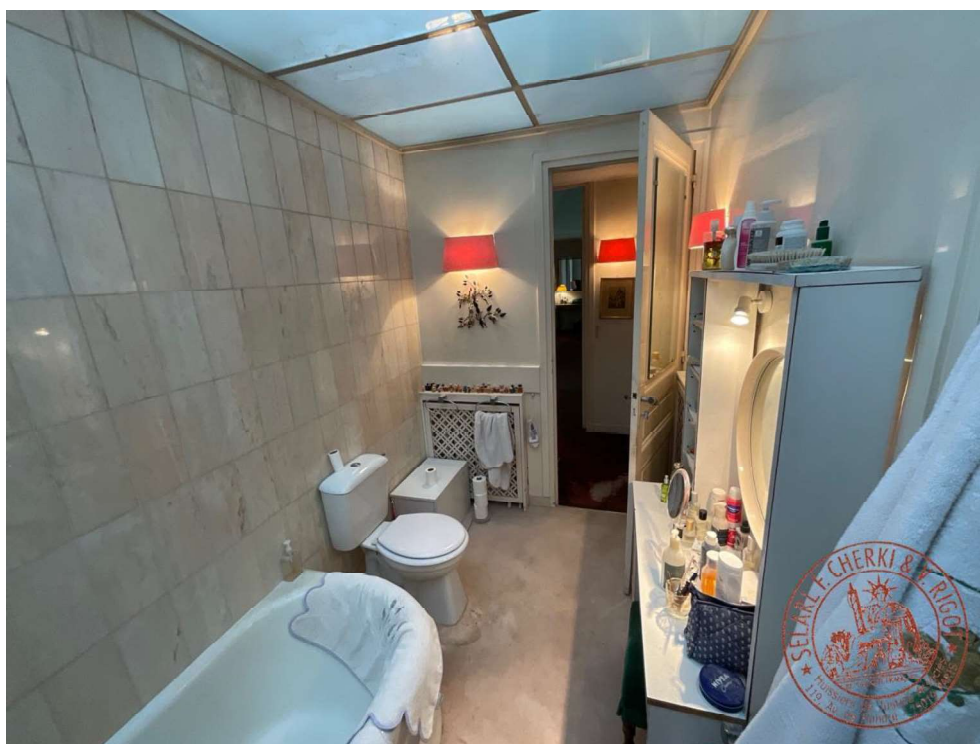
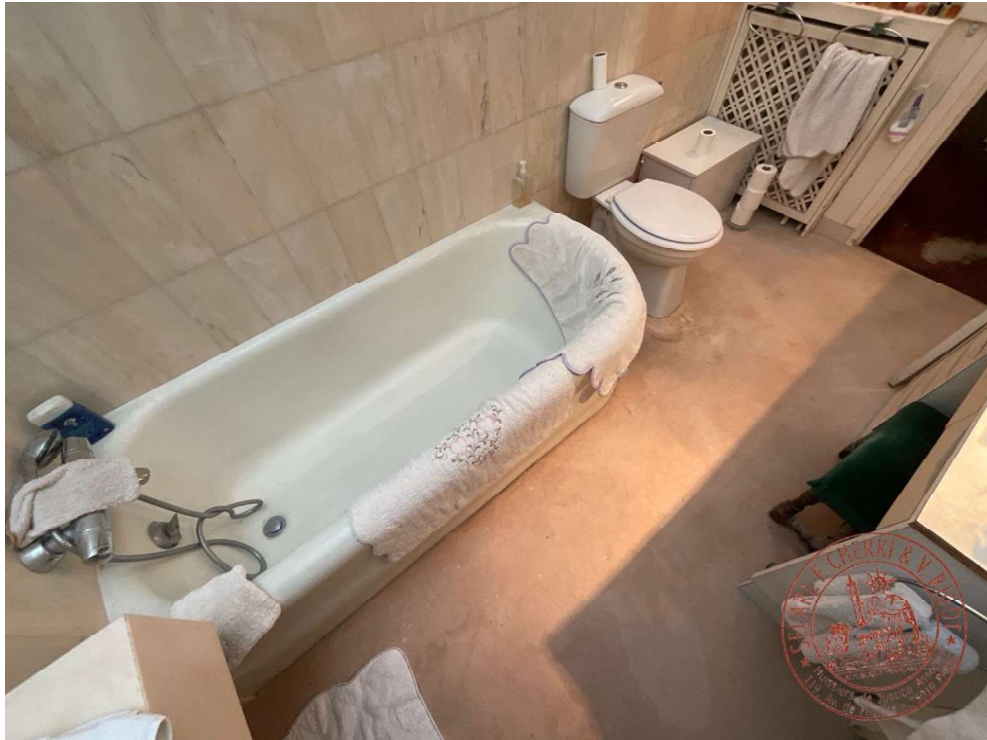
Le faux plafond est constitué de plaques de verre noircies côté extérieur.

Les peintures recouvrant les murs sont défraîchies. Au niveau de la porte donnant accès directement à la chambre, au-dessus de celle-ci, je note deux fissurations verticales.

La moquette au sol est tachée et usée.

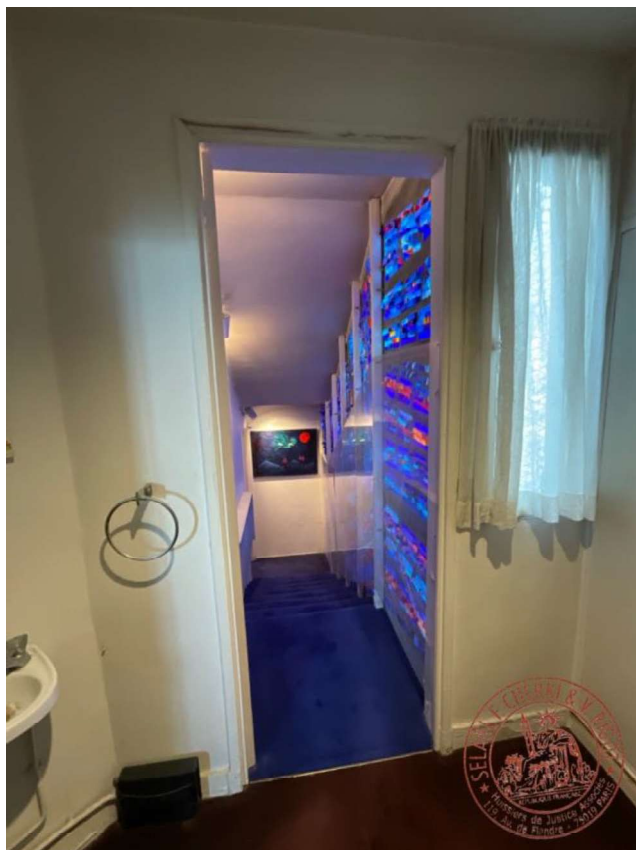
Photographie n°58.

La plinthe à droite de l'ouverture donnant sur l'escalier menant à l'autre partie de l'appartement (lot n° 16) comporte des écailllements.

Le sol est recouvert d'une moquette en état d'usage avec déchirures au niveau de la porte d'accès côté entrée.

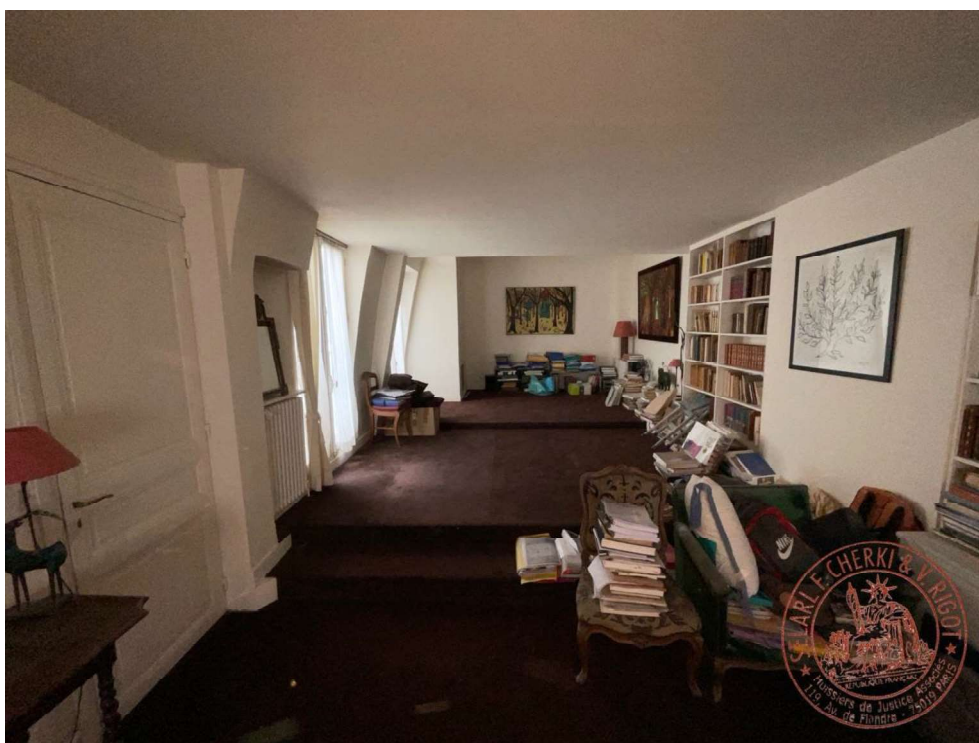
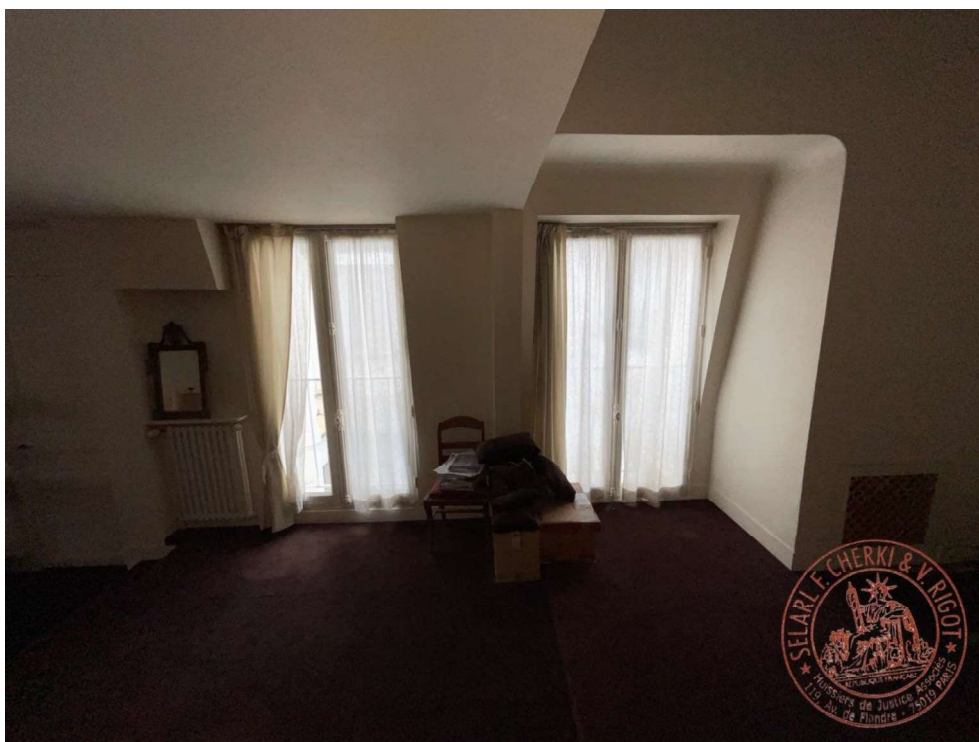
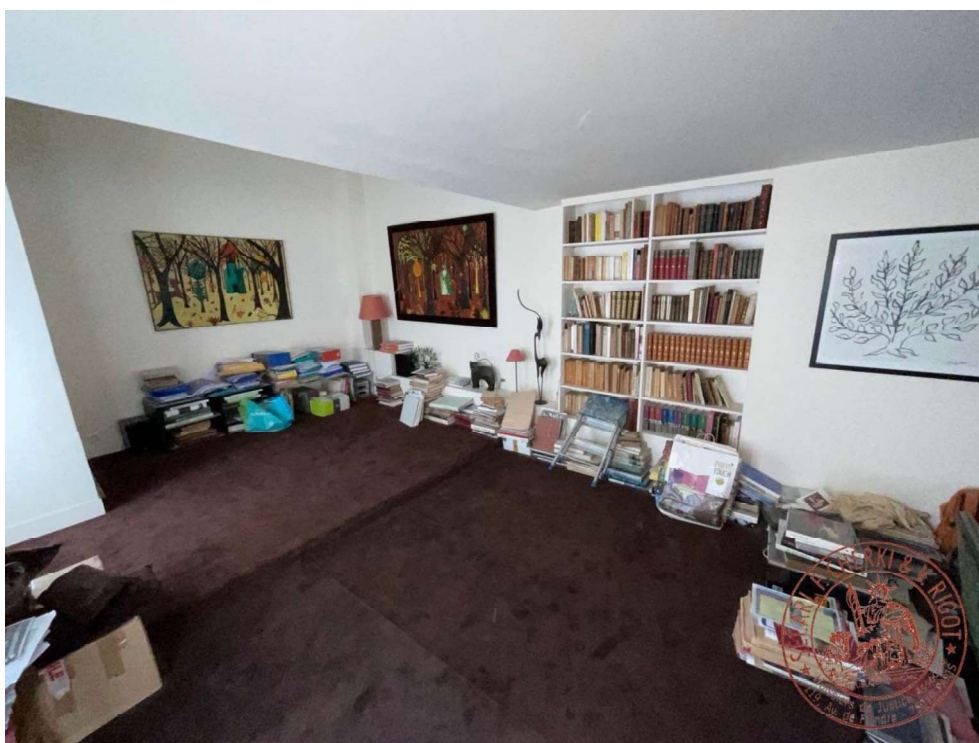
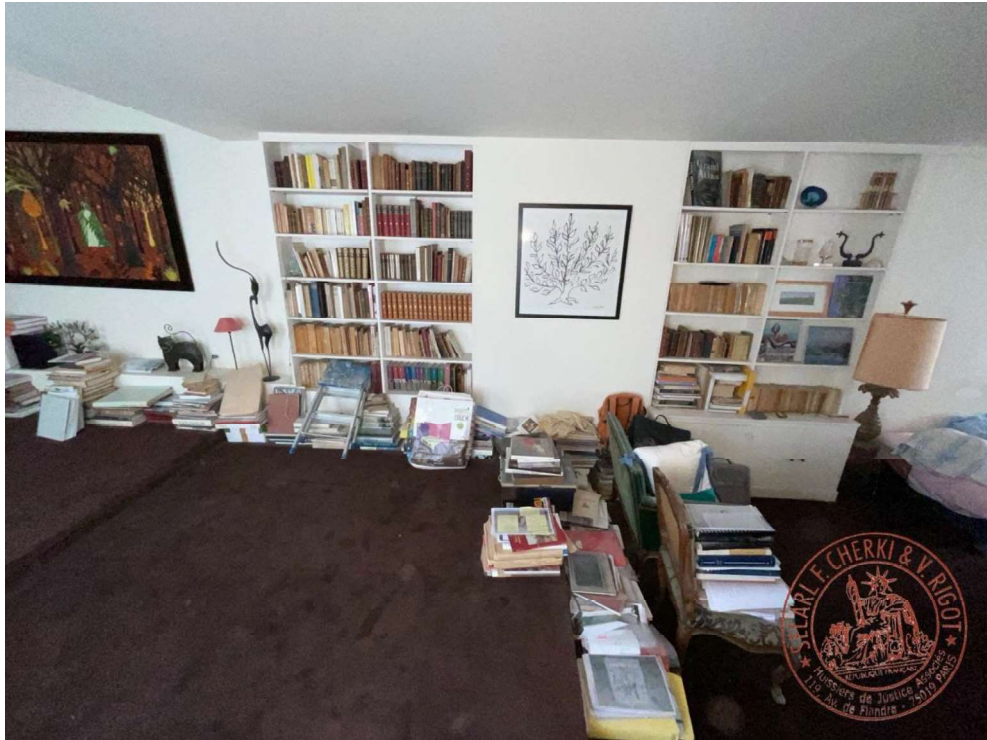
L'accès s'effectue au moyen d'une porte blindée en métal, simple battant. Au-devant de cette porte, une porte en bois, simple battant, avec poignée en laiton est installée. Au-dessus de la porte d'entrée, la peinture comporte des écailllements ainsi que des fissurations.

La peinture des plafonds est neuve. Néanmoins, je note la présence d'un raccord type fissuration face à la première fenêtre, double battant.

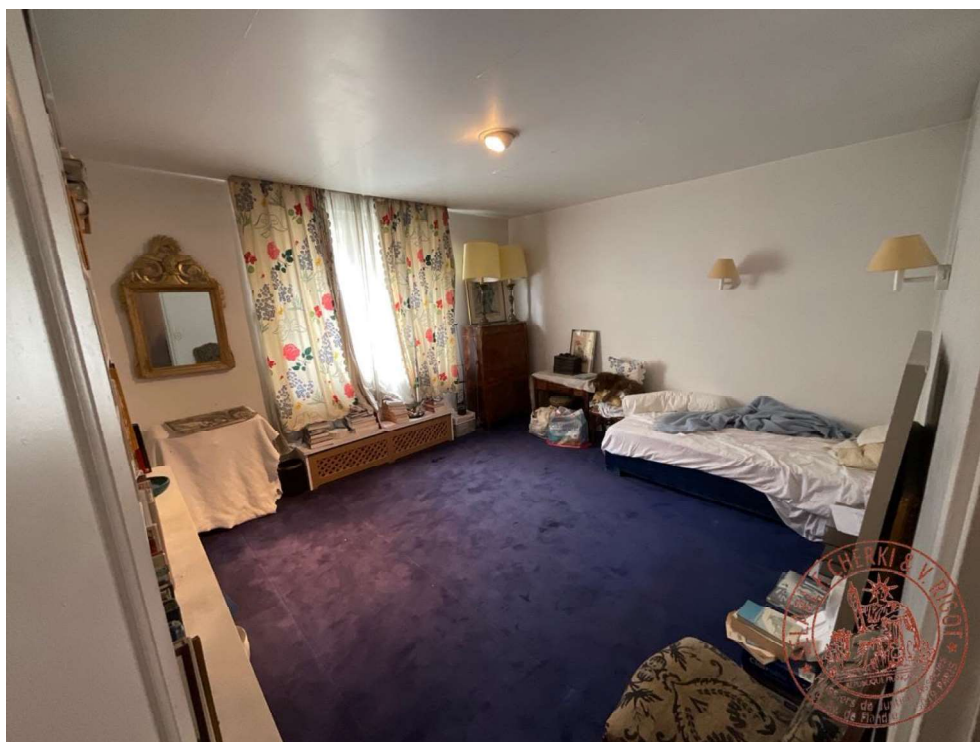
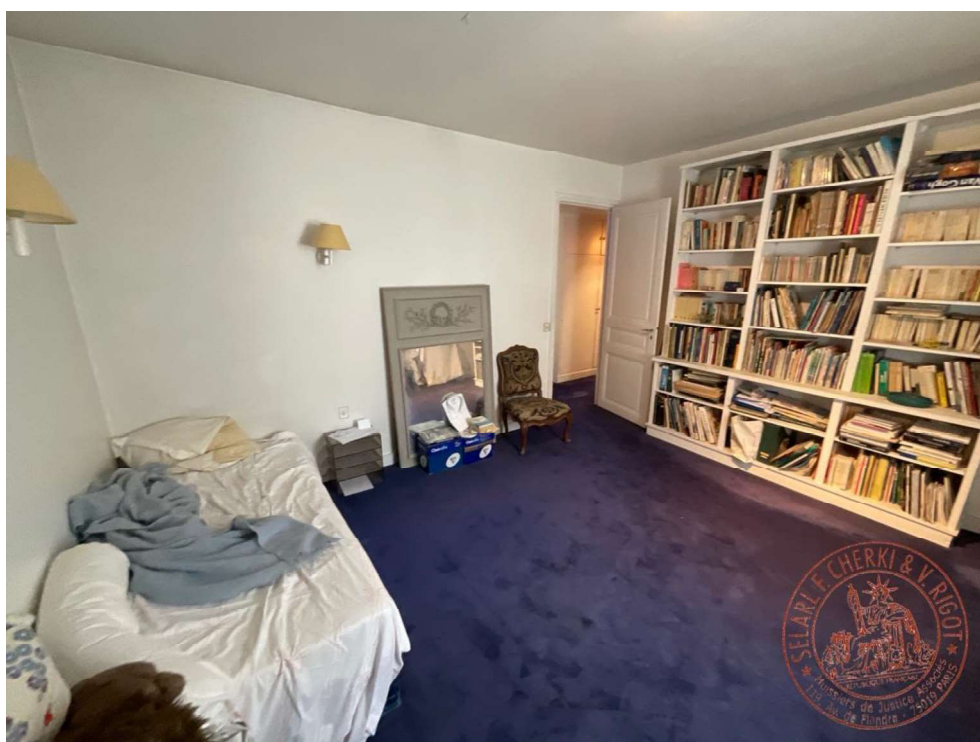
La peinture du plafond comporte de longues et fines fissurations par endroits.

Une fenêtre, double battant, dont les vitrages sont en bon état. L'encadrement en bois de cette fenêtre s'écaille et s'effrite en partie basse.

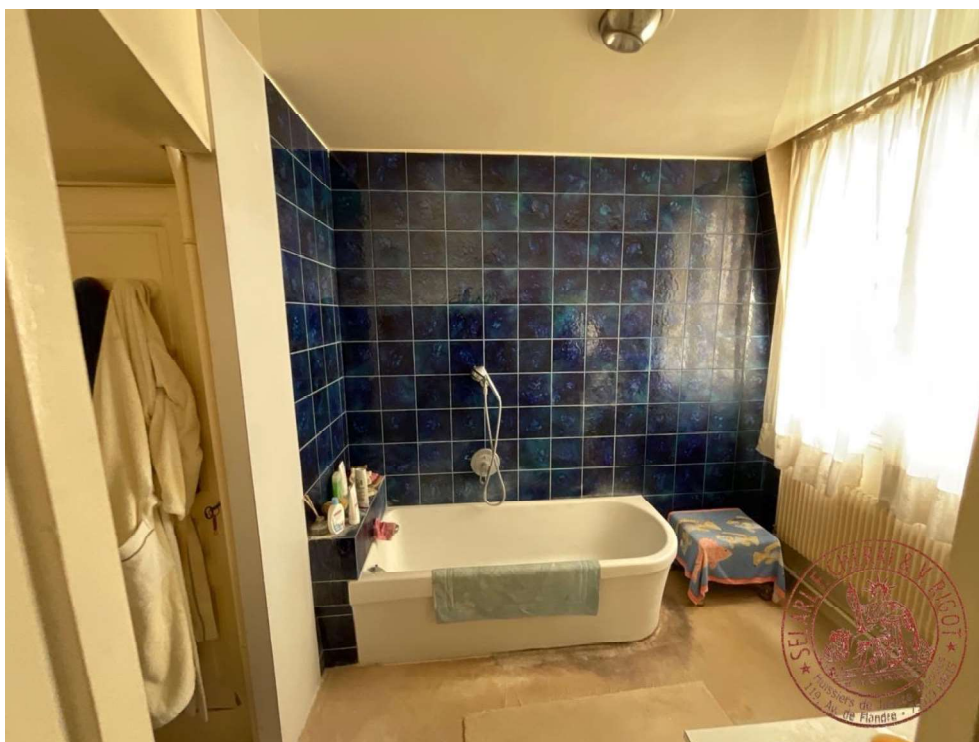
Photographie n°94.

Le sol est recouvert d'une moquette tachée et usée avec traces d'humidité sèches autour de la baignoire.

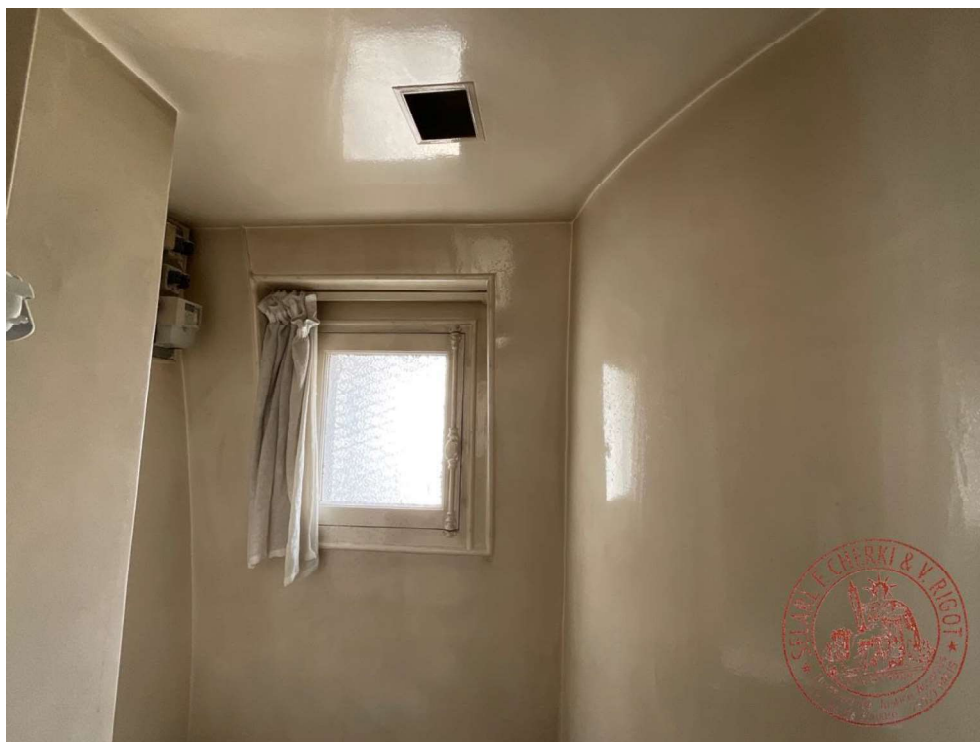
Photographie n°98.

L'accès s'effectue au moyen d'une porte, simple battant, dont la peinture côté intérieur comporte des traces de projection marronâtres.

La moquette au sol est tachée et usée.

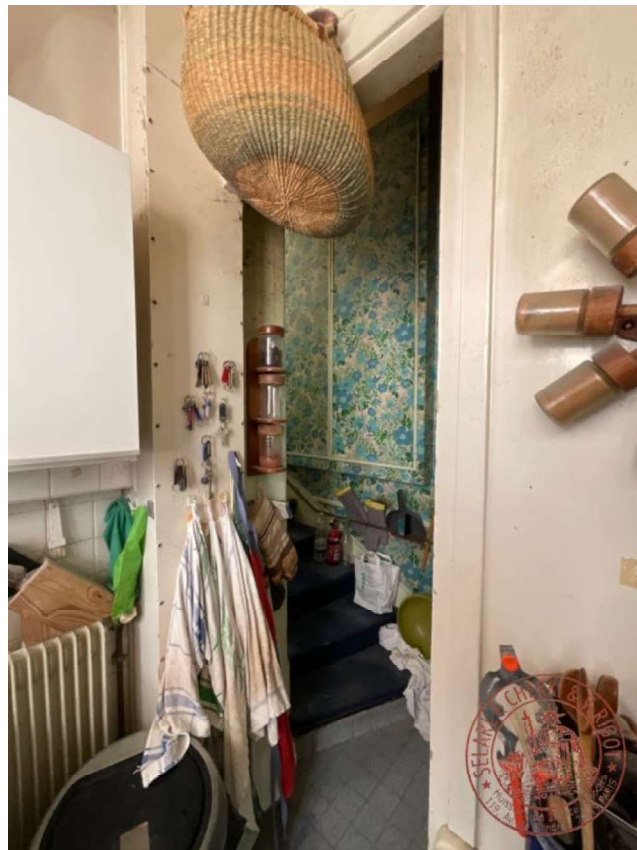
Photographie n°100.

La peinture des plafonds est fortement jaunie et comporte des manques.

Les murs sont recouverts, côté droit, de papier peint défraîchi avec déchirures sous la fenêtre. Côté gauche, la peinture du mur est fortement défraîchie et comporte des fissurations principalement en partie basse.

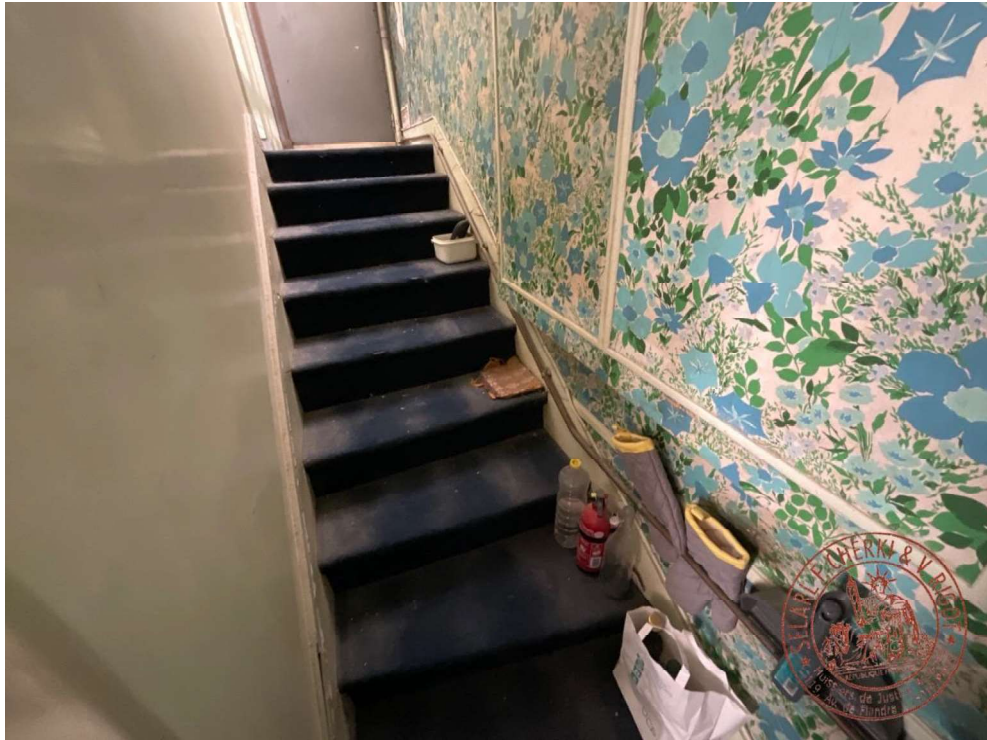
Photographie n°103.

La peinture du plafond et des murs est fortement noircie avec fissurations au plafond.
