PROCES-VERBAL

DE DESCRIPTION

Eté chargé de procéder au descriptif du bien immobilier situé à GRASSE (06130), 162 boulevard Schley, appartenant à .

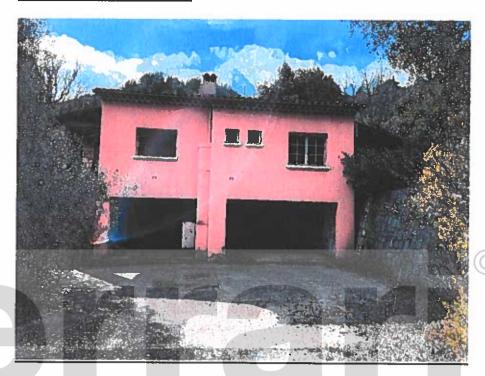
MAISON DE GARDIEN:

Il s'agit de la maison la plus à l'ouest sur la parcelle N° 134. Nous pénétrons à l'intérieur de cette maison par la partie haute où la porte est ouverte.

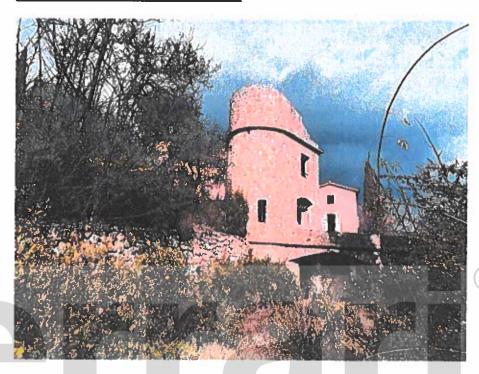
MAISON AVEC POOL-HOUSE:

La partie basse de cette construction est située en léger surplomb par rapport à la piscine, et constitue le pool-house.

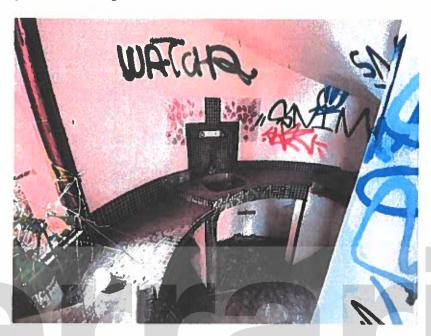
Il existe un petit coin cuisine avec un évier en inox et des murs partiellement tagués.

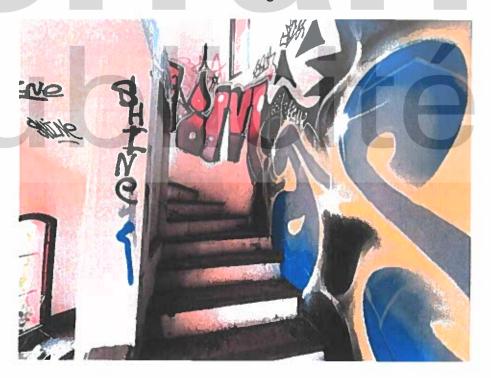
De cette pièce, un escalier permet d'accéder à l'étage. Les murs de la montée d'escalier sont tagués.

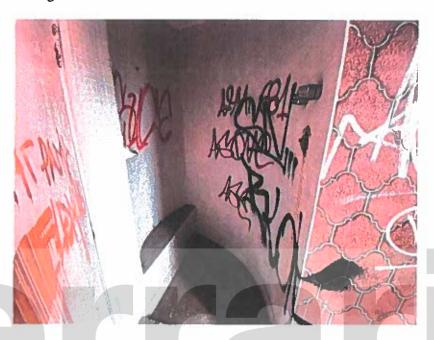
Salle d'eau:

Les murs sont carrelés d'un carrelage vieillot et sont en partie tagués. A l'intérieur de la salle de douche dépourvue de douchette, le carrelage est tagué.

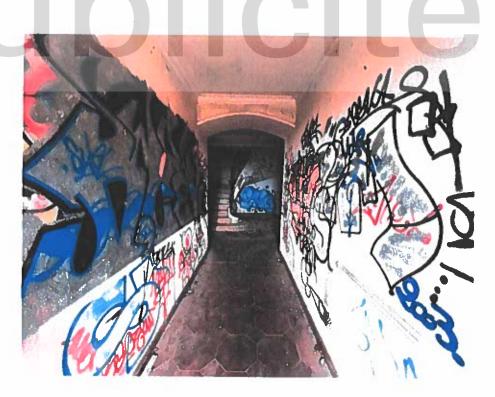
Couloir du palier avec escalier vers l'extérieur :

Le sol est recouvert d'un carrelage ancien. Les murs sont très largement tagués.

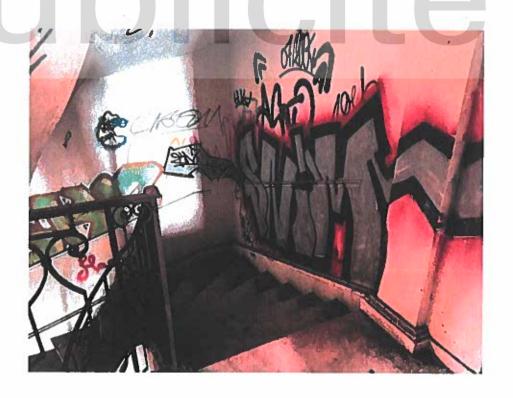
J'emprunte ensuite le grand escalier dont les murs sont tagués.

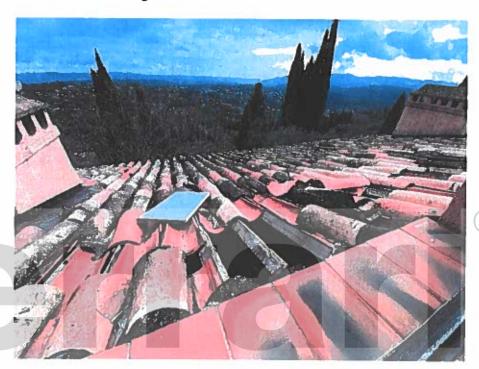
De cette pièce, la vue donne sur la mer. De cette pièce, je constate que la toiture est endommagée.

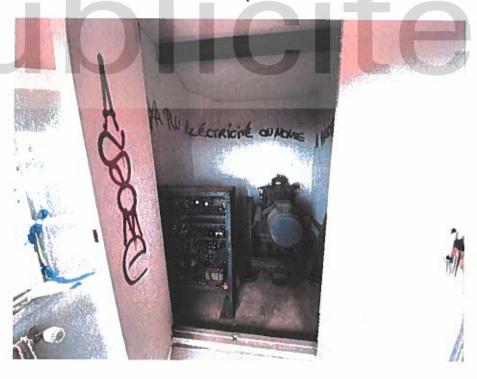
De cette pièce dans un renfoncement, se trouve ce qui semble être le moteur de l'ascenseur, avec des inscriptions aux murs.

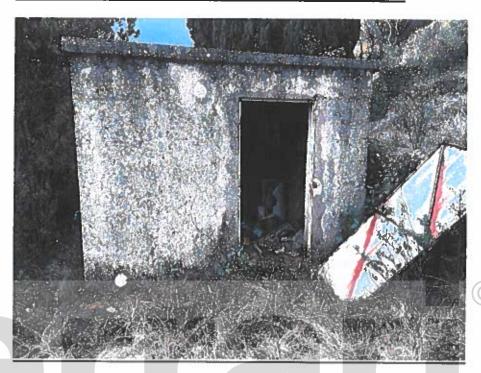
PETITE CONSTRUCTION SUR LA PARCELLE HM 19:

Cette petite construction se situe en partie haute du terrain. La porte est enlevée et posée contre le sol et contre un mur en pierres.

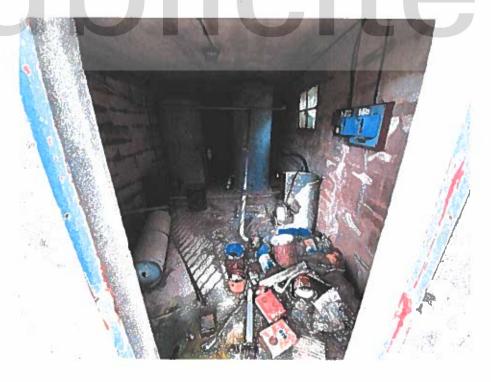
Il renferme deux espèces de cuve et de nombreuses choses jonchent le sol.
