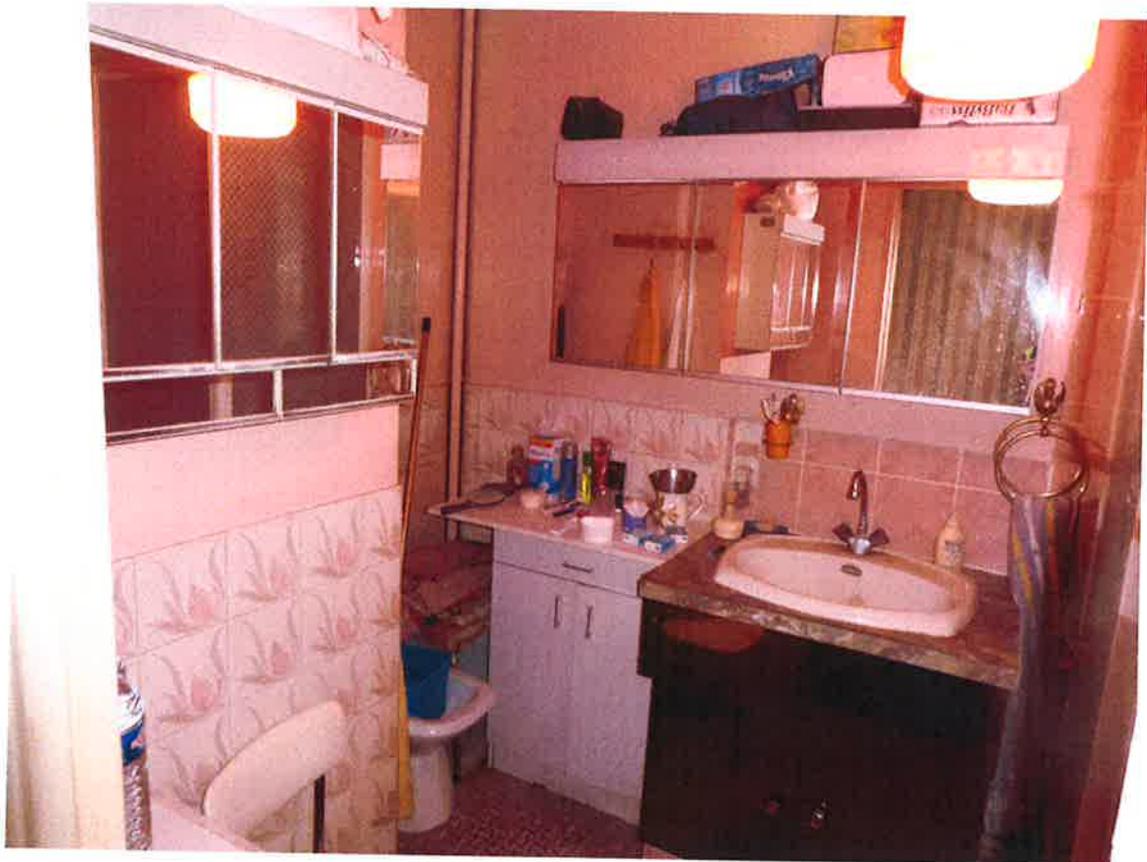
(Photographie numéro 14)

L'accès s'effectue au moyen d'une porte, simple battant, recouverte de tissu usagé comportant quelques déchirures côté couloir de dégagement. Côté intérieur, la peinture est usagée.

La peinture du plafond est usée et ancienne.

Les peintures murales sont usées et anciennes. Des traces de noircissure sont apparentes au niveau de la tuyauterie chauffage ainsi qu'une fissuration sur le mur de gauche.

La protection murale carrelée est en état d'usage.

Le carrelage au sol est en état d'usage bien qu'ancien.

Une vasque ancienne, encrassée.

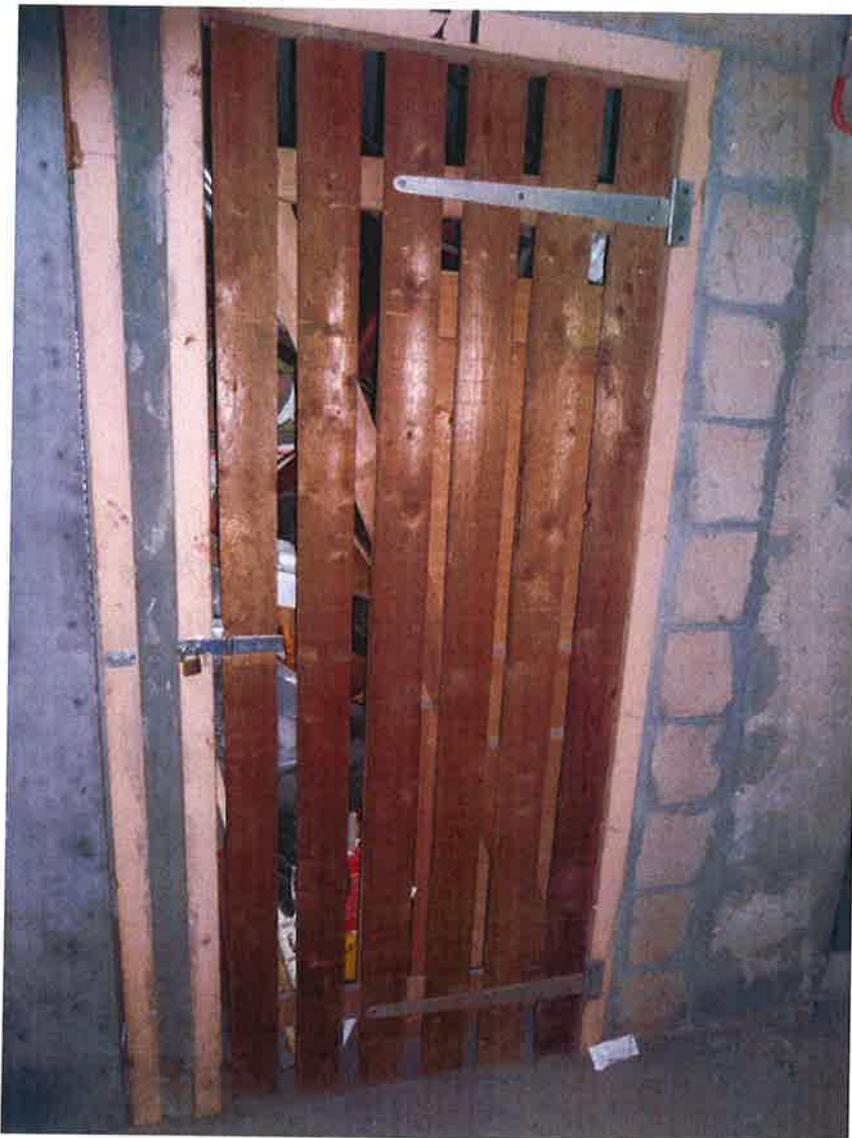
(Photographie numéro 19)

L'accès à cette cave s'effectue au moyen d'une porte en bois, simple battant, avec un cadenas.

Le plafond et le sol sont en béton.

Les murs sont constitués de parpaings.

Je constate que cette cave est très fortement encombrée.

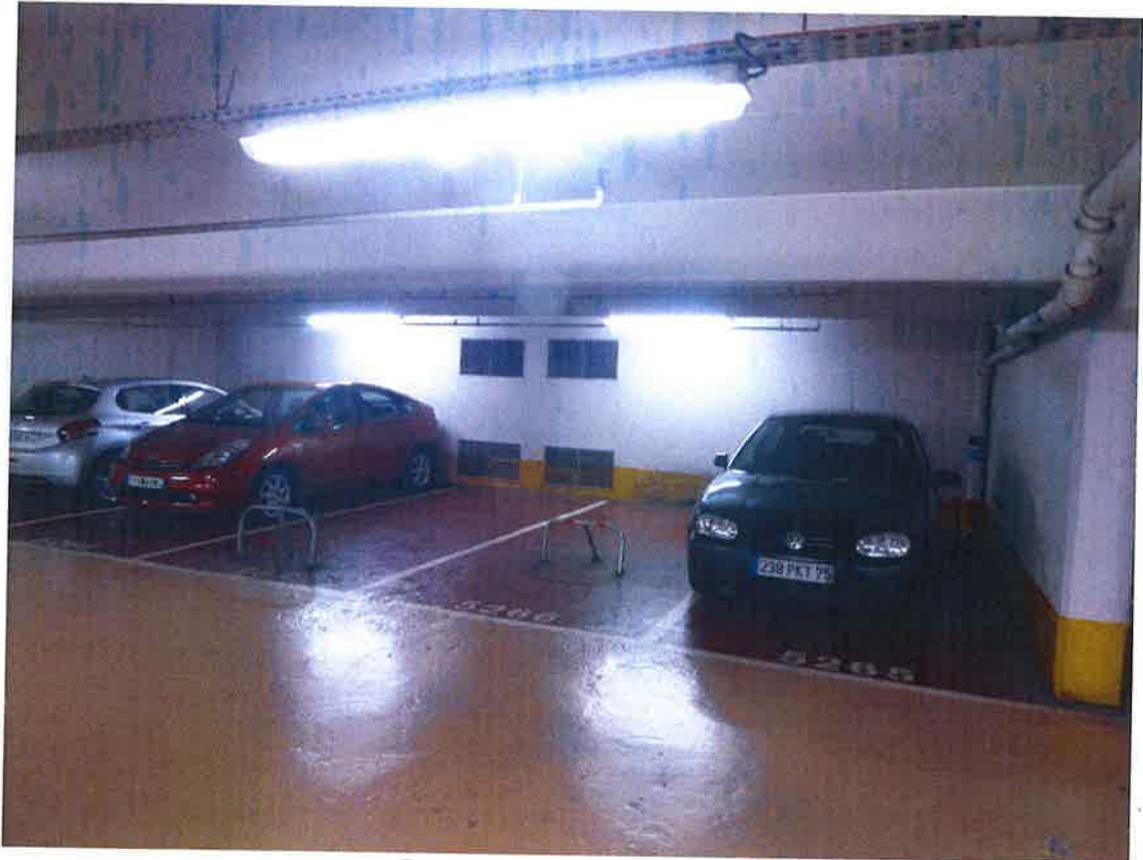
**(Photographie numéro 20)**

Il s'agit d'un emplacement de parking totalement ouvert, sur lequel un véhicule de marque GOLF Match immatriculé 238 PKT 75 est garé.
