PROCES VERBAL DESCRIPTIF

L'AN DEUX MILLE DIX NEUF

ET LE QUINZE FEVRIER

Me suis rendu ce jour, le 15 février 2019 à 9 heures 30, au 14/16 avenue Lombart 92260 FONTENAY-AUX-ROSES.

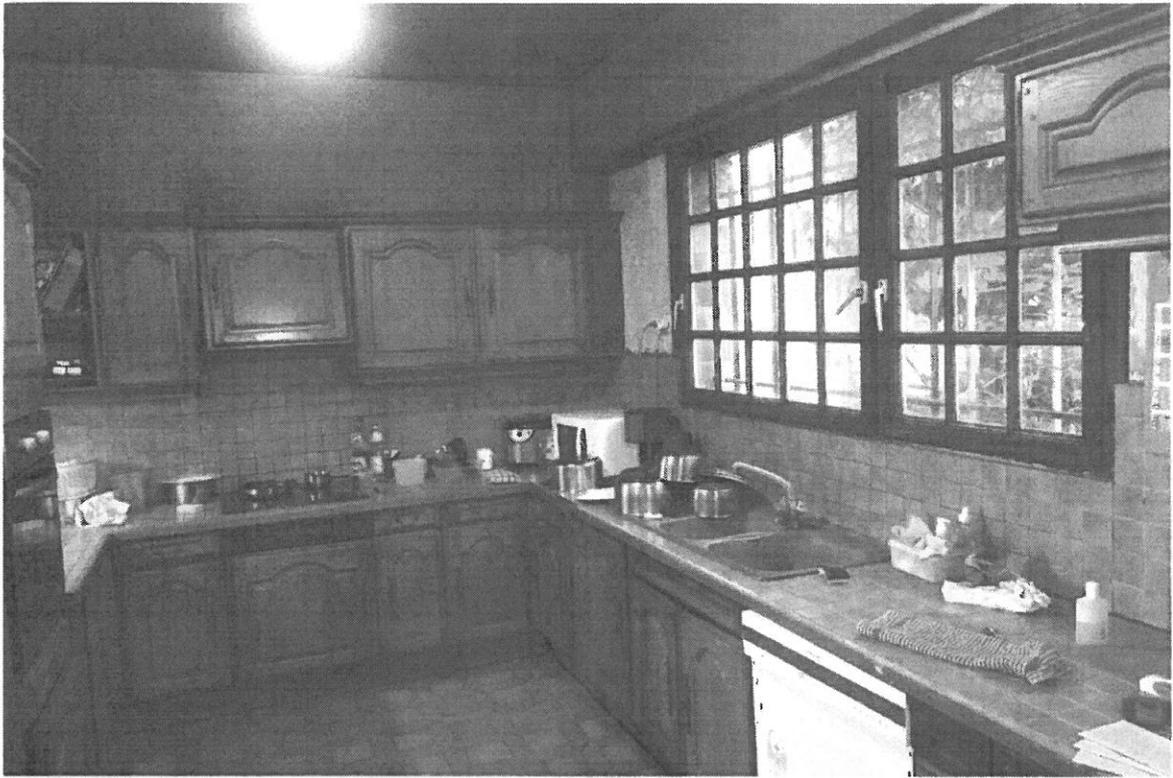
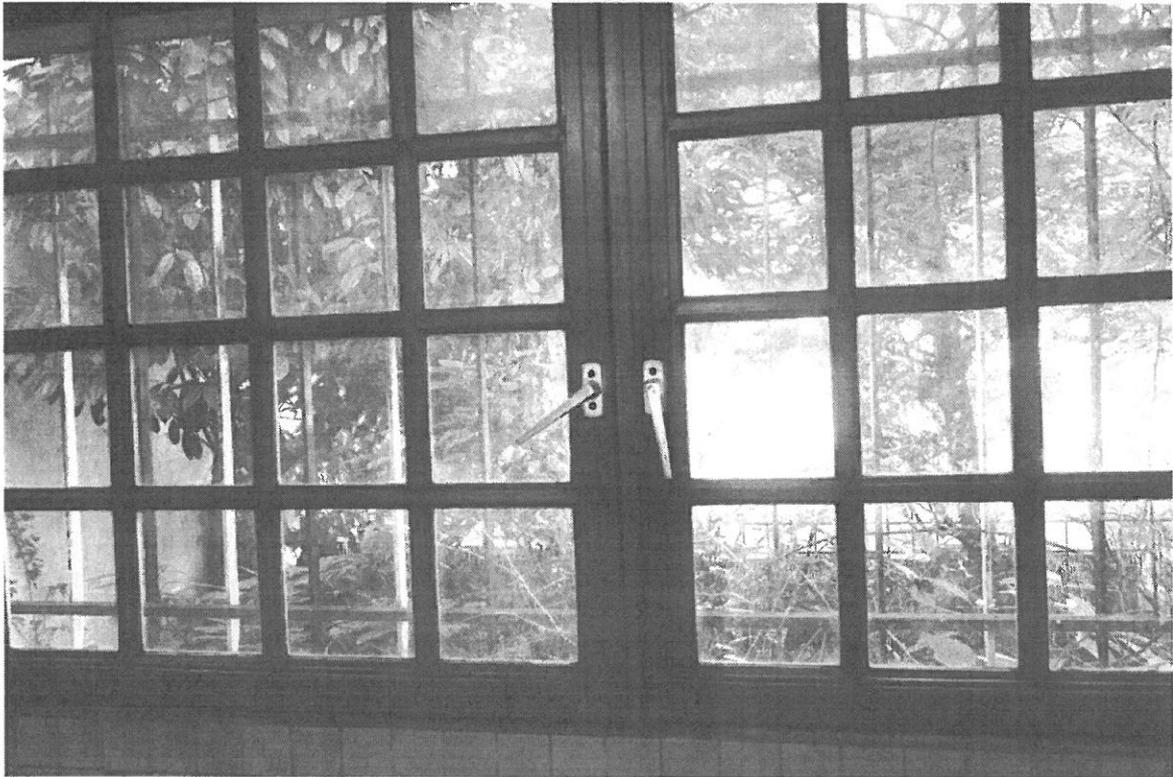
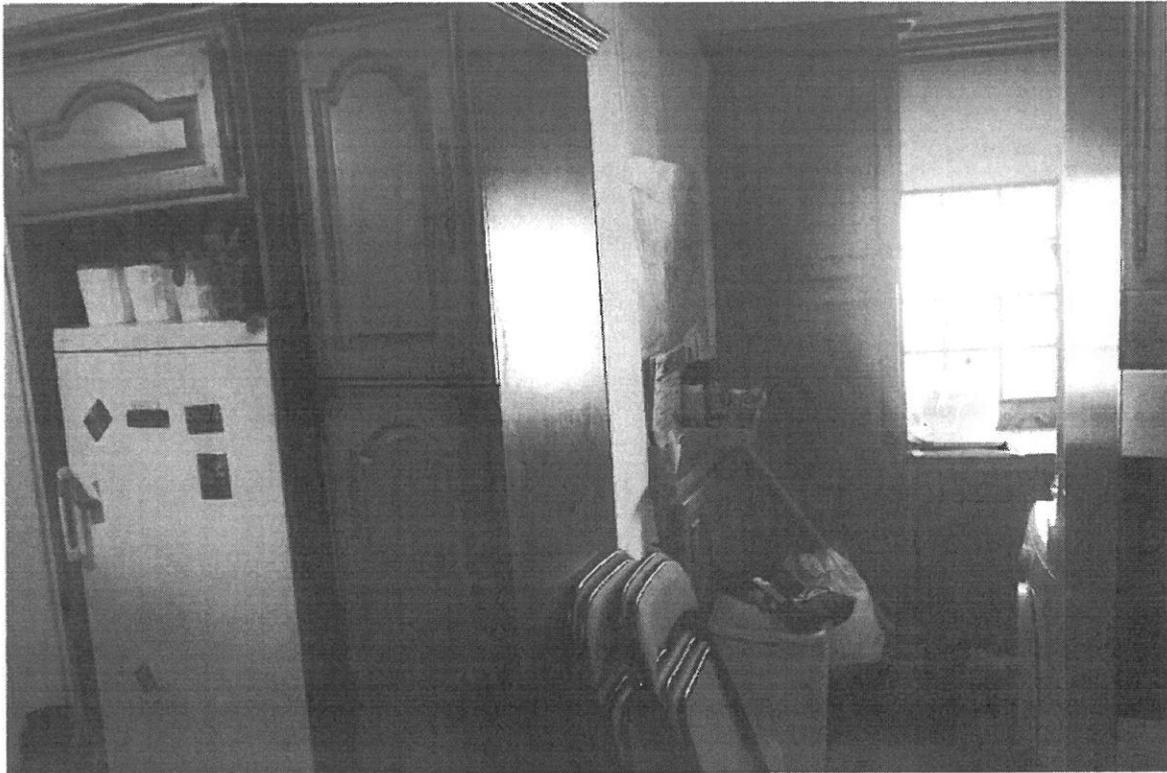
- Deux fenêtres, une à deux vantaux et une à un vantail, avec barreaudages extérieurs, donnant sur la partie avant de la maison.
- Un ensemble de placards de rangement.
- Un radiateur de chauffage encoffré.

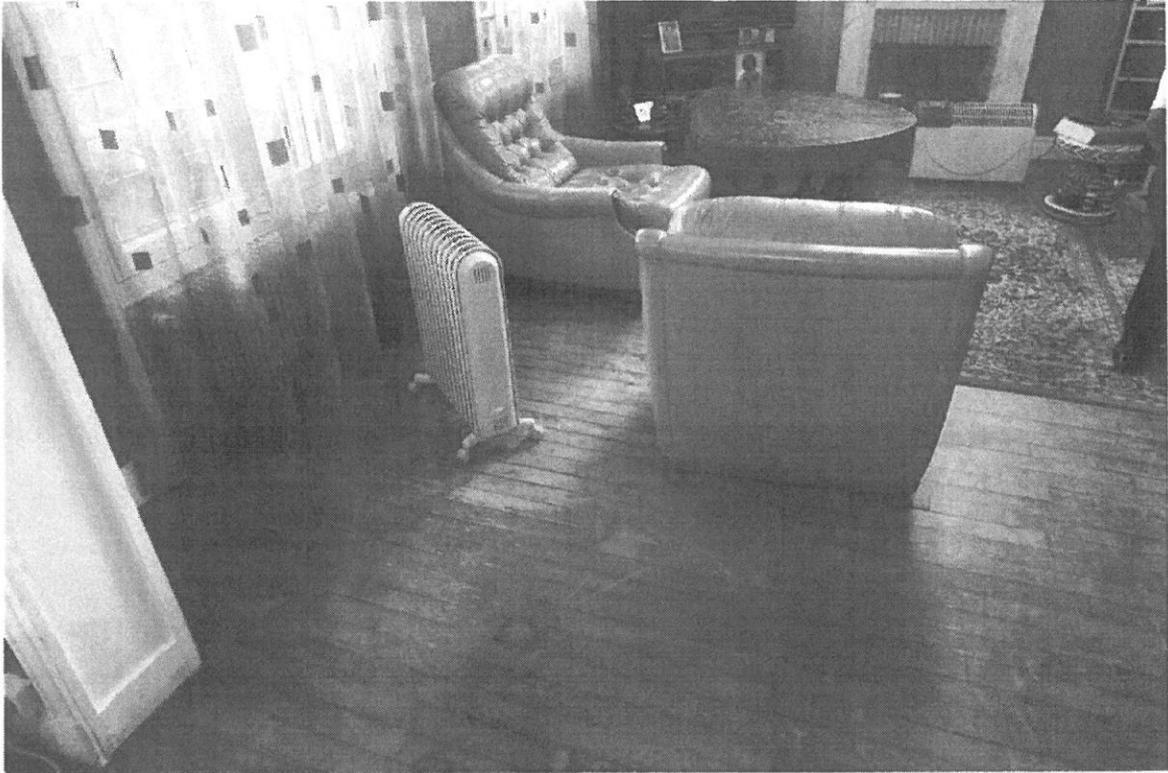
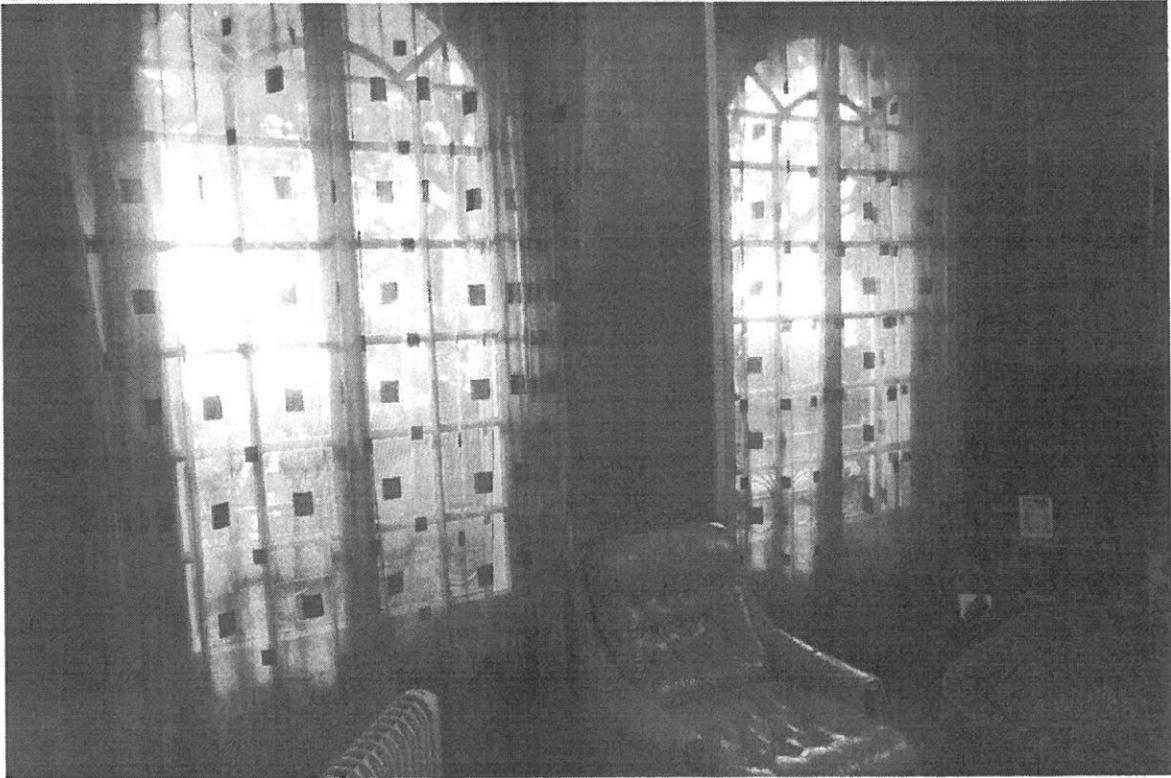
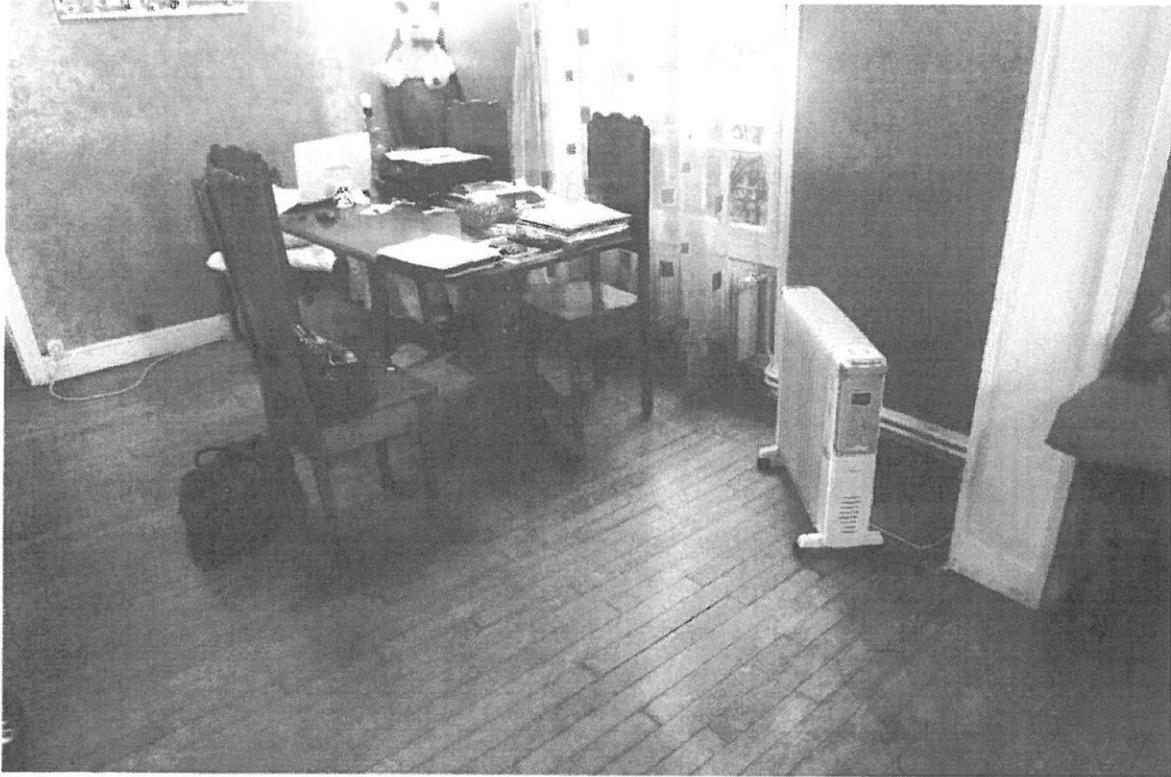
➤ **Séjour/salle à manger**

Le sol est revêtu d'un parquet en chêne, à coupe perdue, de manière générale à l'état d'usage.

- Une cheminée en marbre blanc veiné gris, avec foyer et dalle de seuil en briquettes.
- Un ensemble de trois fenêtres, chacune à deux vantaux, simple vitrage, et une fenêtre à un vantail, au-dessus de la cheminée.

Les fenêtres sont équipées de garde-corps extérieurs métalliques et des volets articulés métalliques.
