# PROCÈS-VERBAL DESCRIPTIF

Au 107 rue de Charonne 75011 Paris cadastré section BW N°66 (00ha01a66ca)

Lot 9 : dans le bâtiment A, au deuxième étage, un studio

# Certificat de mesurage « Loi Carrez »

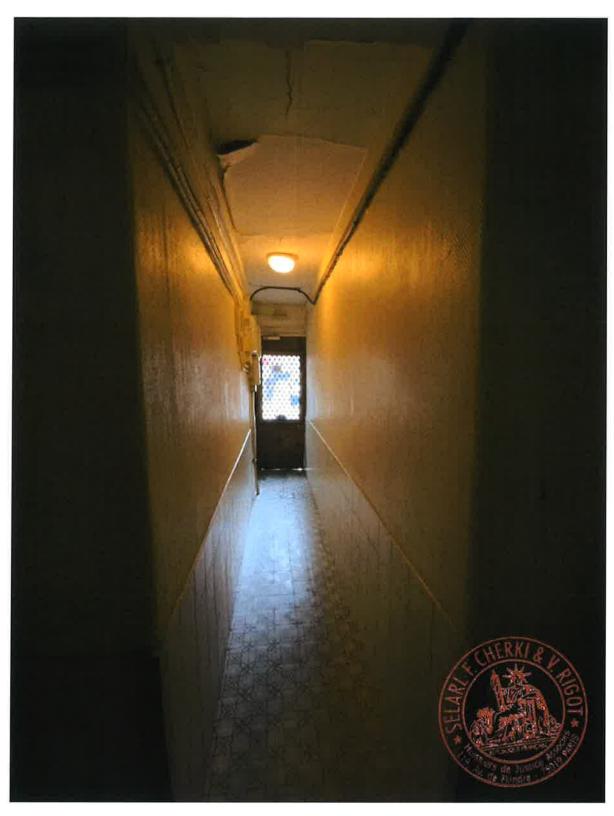
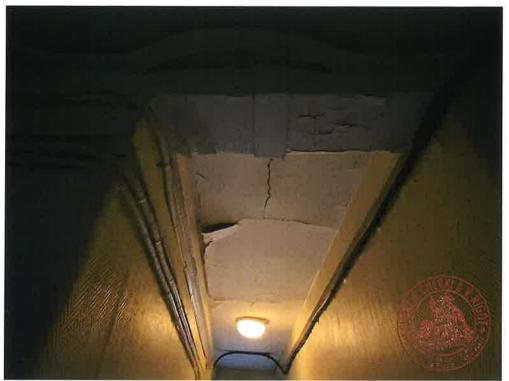
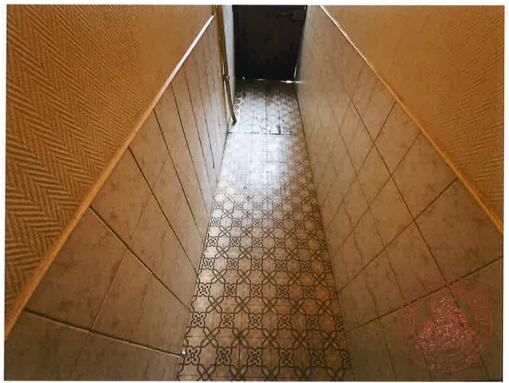
L'accès à l'immeuble s'effectue au moyen d'une porte, simple battant, dont l'encadrement bois comporte des traces de décoloration importantes.

La peinture du plafond comporte des fissurations et le revêtement se décolle au centre avec traces d'humidité.

Les papiers peints recouvrant les murs comportent des traces de noircissure à hauteur d'homme ainsi que de petits accrocs.

Le carrelage au sol est usé et comporte des fêlures avec raccords face à la porte d'entrée ainsi qu'au niveau de la courette intérieure de l'immeuble.

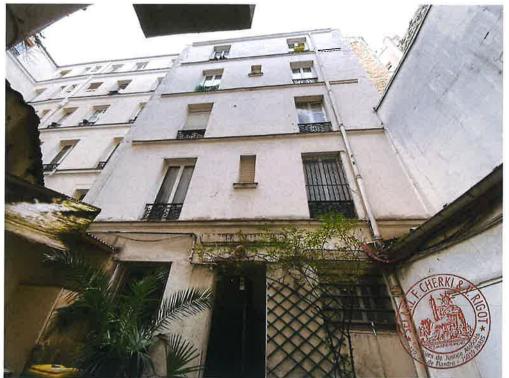
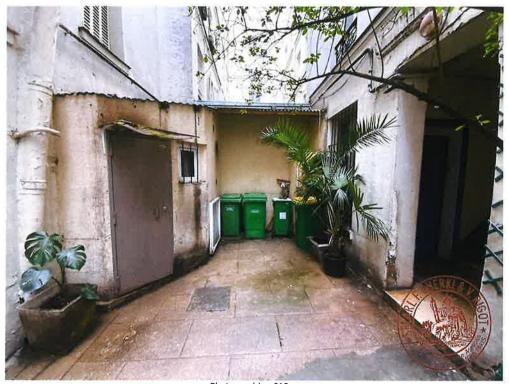
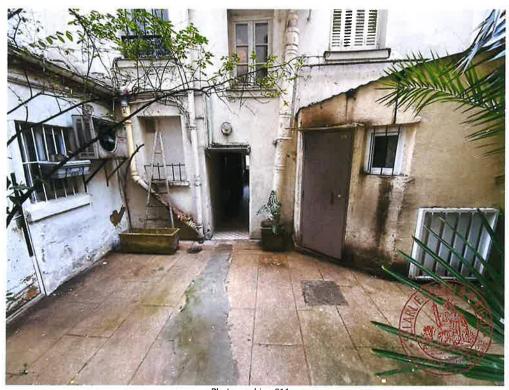
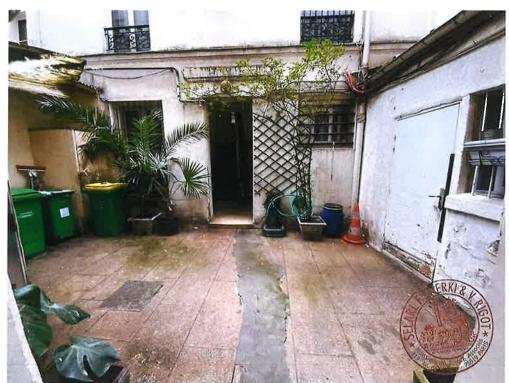
J'effectue des clichés photographiques de la courette intérieure de l'immeuble donnant accès à un bâtiment sur cour.

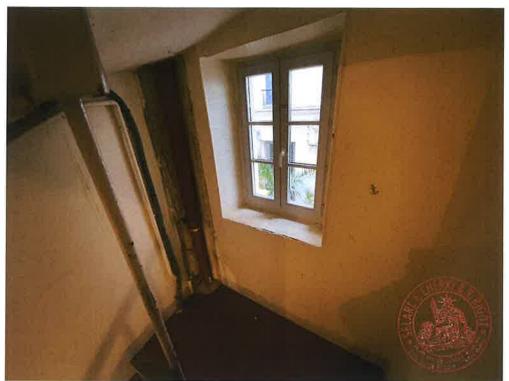
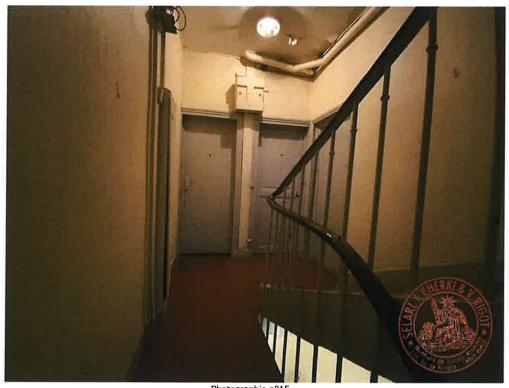
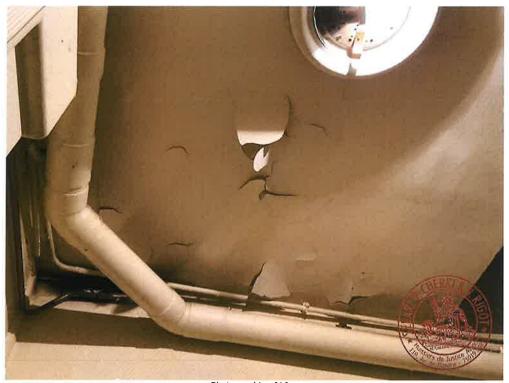
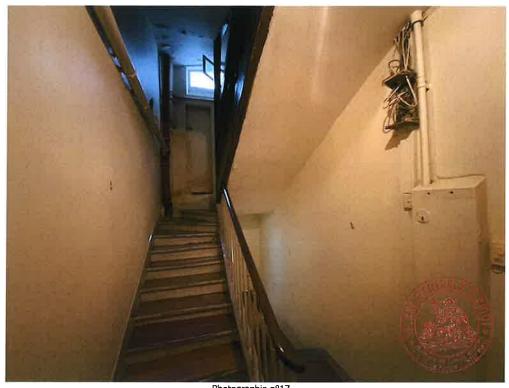
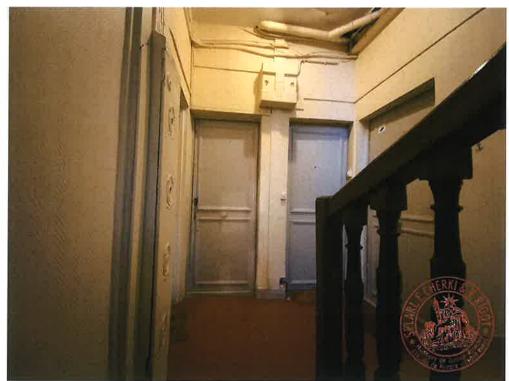
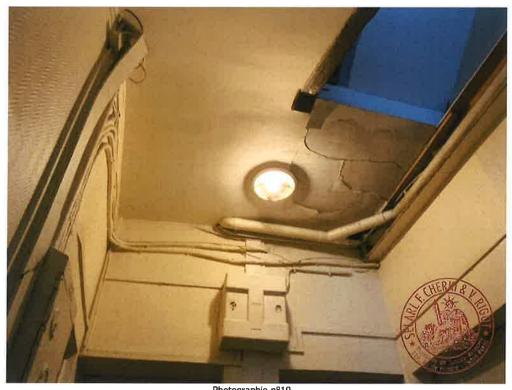
En sous-face d'escalier, la peinture comporte des écaillements ainsi que des fissurations avec traces d'humidité par endroits.

Des traces de frottement noirâtres sont visibles à hauteur d'homme.

Au niveau du palier intermédiaire, entre le rez-de-chaussée et le premier étage, le coffrage de la colonne est déposé.

Le revêtement des marches d'escalier en bois comporte des traces de décoloration.

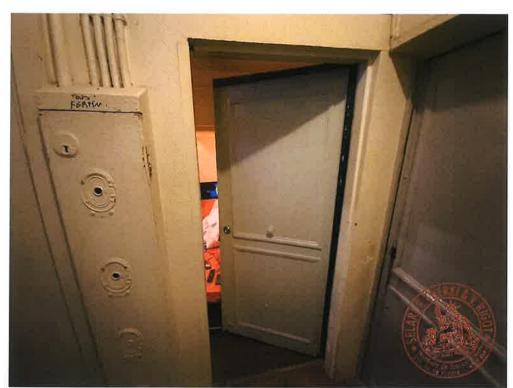
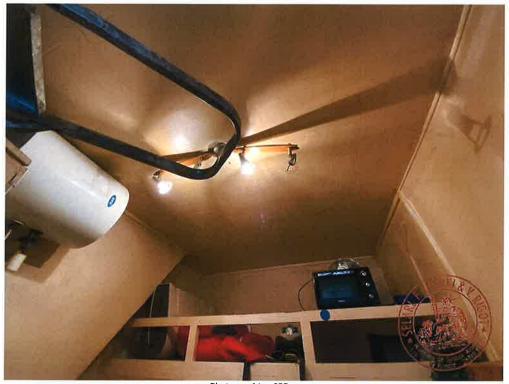
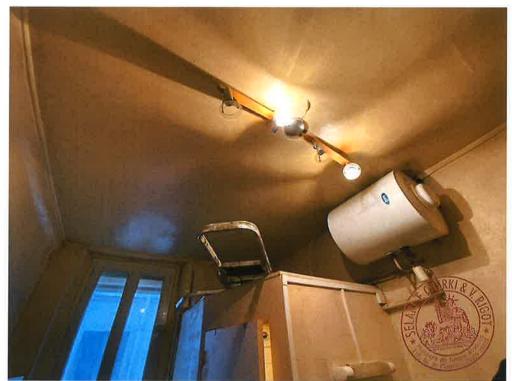
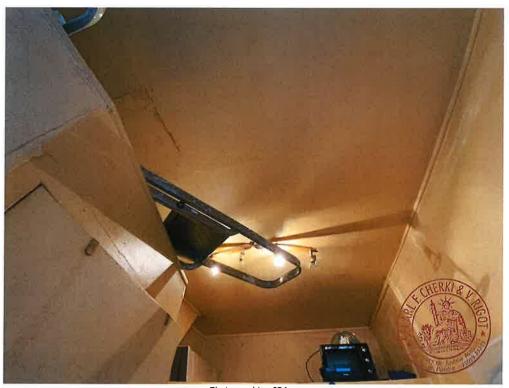
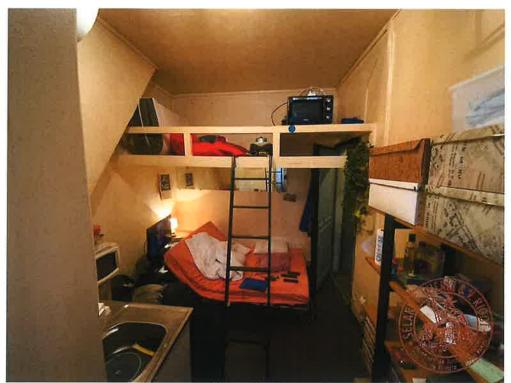
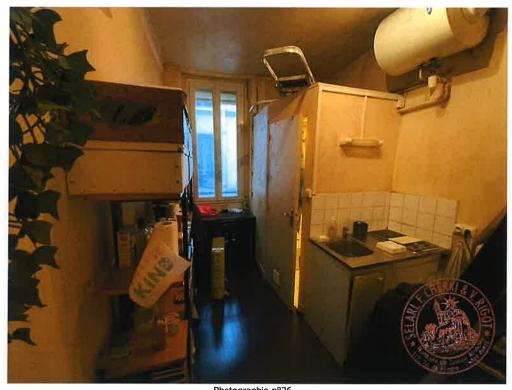
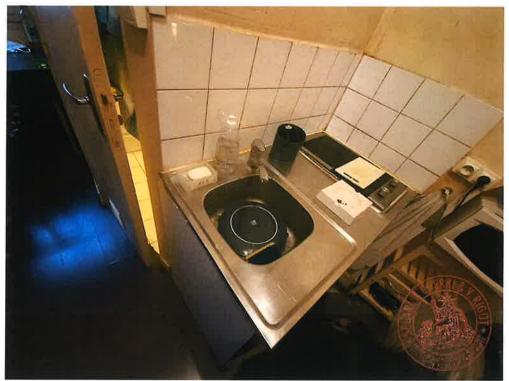
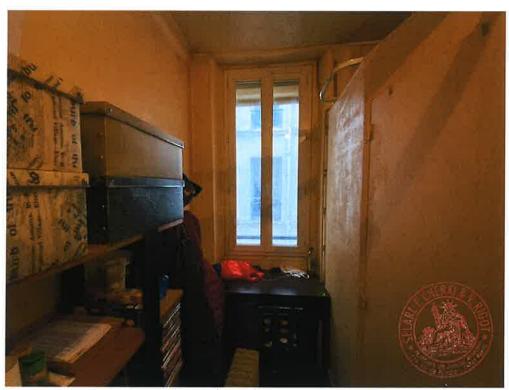
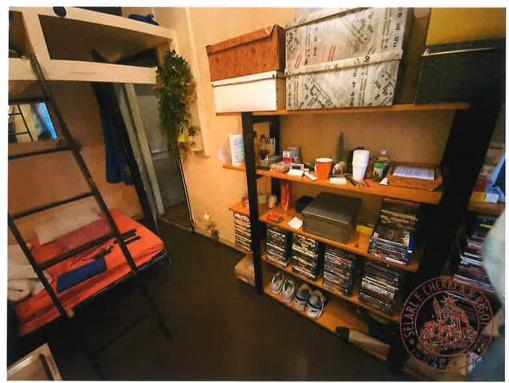
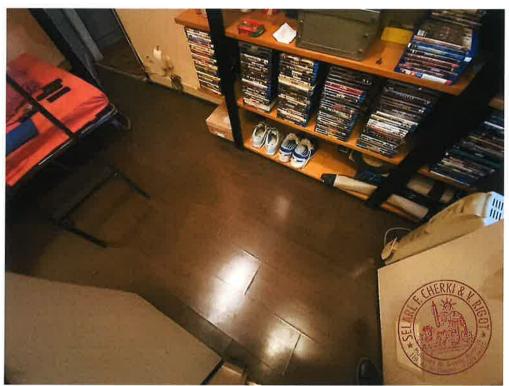
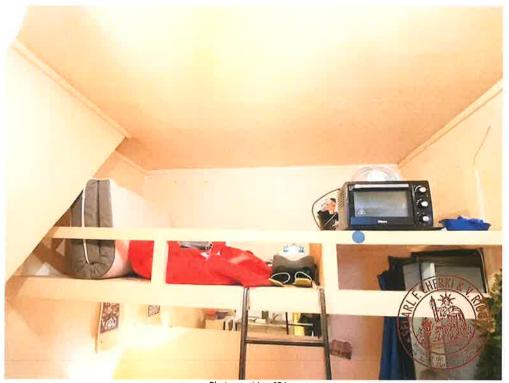
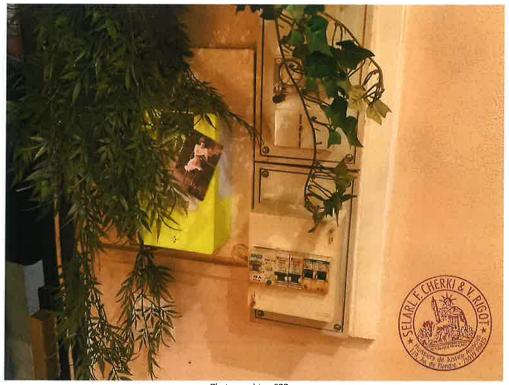
La peinture du plafond est jaunie.

Les peintures recouvrant les murs sont jaunies.

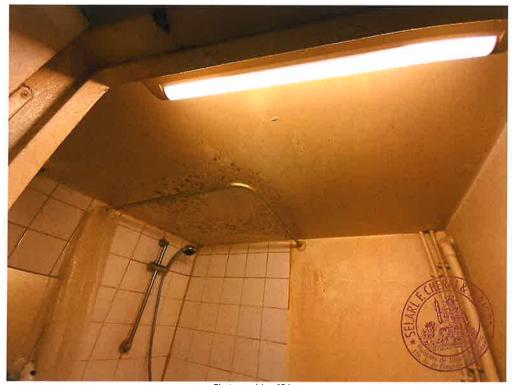
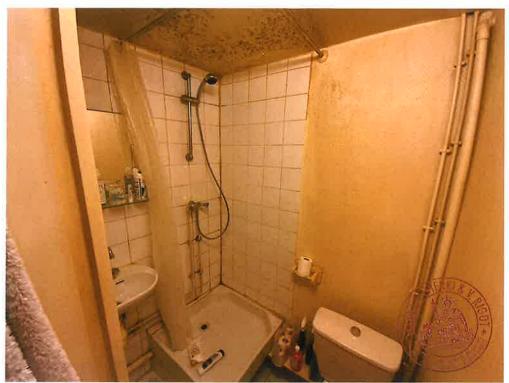
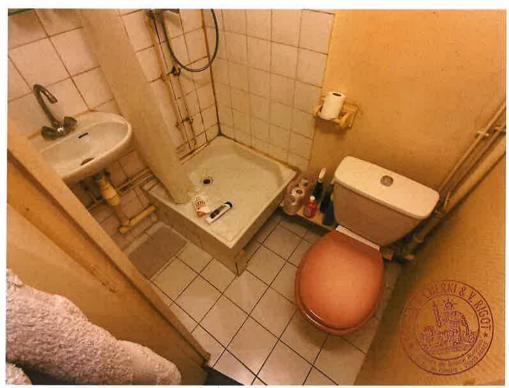
La peinture du plafond est fortement jaunie et comporte des traces d'humidité importantes.

Les papiers peints muraux sont fortement jaunis.

La protection murale carrelée comporte des joints fortement jaunis avec traces de moisissure par endroits.
