**PROCÈS VERBAL DE DESCRIPTION**

**Dossier : 500955**

Certifie m'être transportée ce jour sur place à PARIS 11<sup>ème</sup> arrondissement -1 Passage de La Fonderie, afin de procéder à la description des lots suivants de la division de l'immeuble sis à Paris, 11<sup>ème</sup> arrondissement, 72, 72 bis rue Jean-Pierre Timbaud, 1 et 5, 2, 4, 4 bis, 4 ter, 6 et 6 bis Passage de La Fonderie:

## **VII – DESCRIPTION DES LOTS 133, 134 et 135 REUNIS**

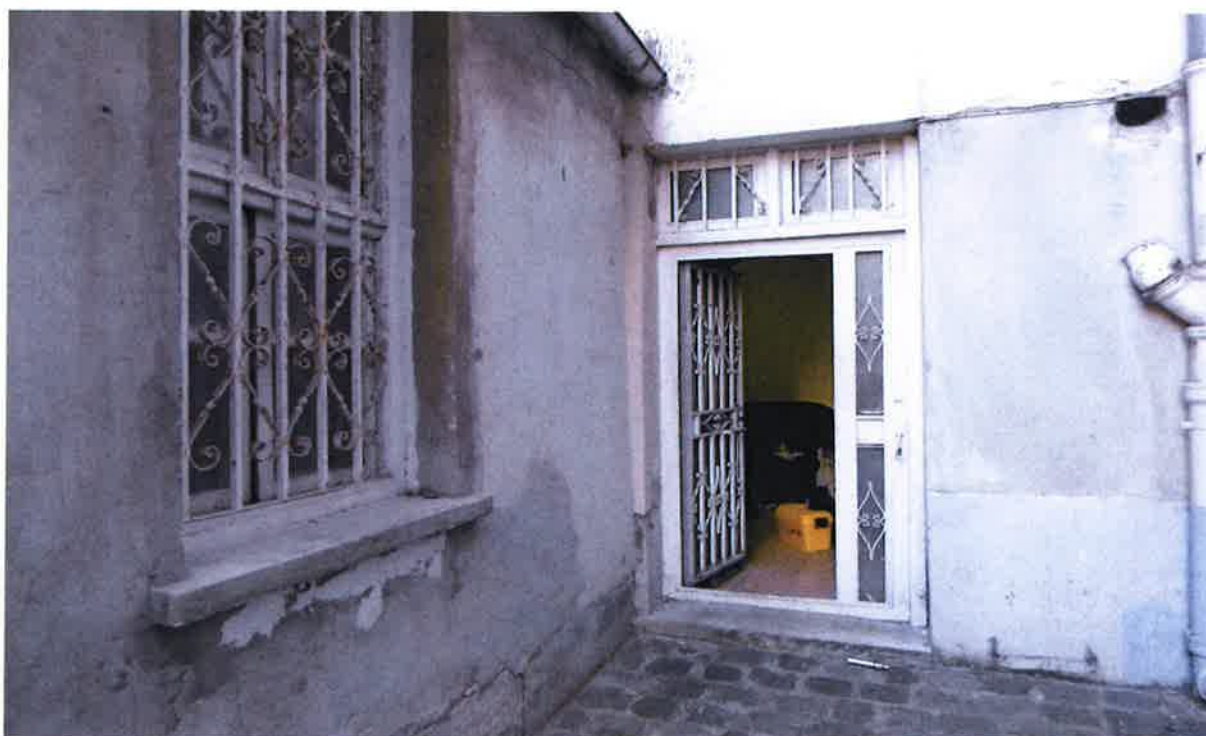
Une grande pièce principale avec un coin cuisine séparée par un demi mur, une salle de bains avec WC, et une pièce attenante à la pièce principale à gauche.

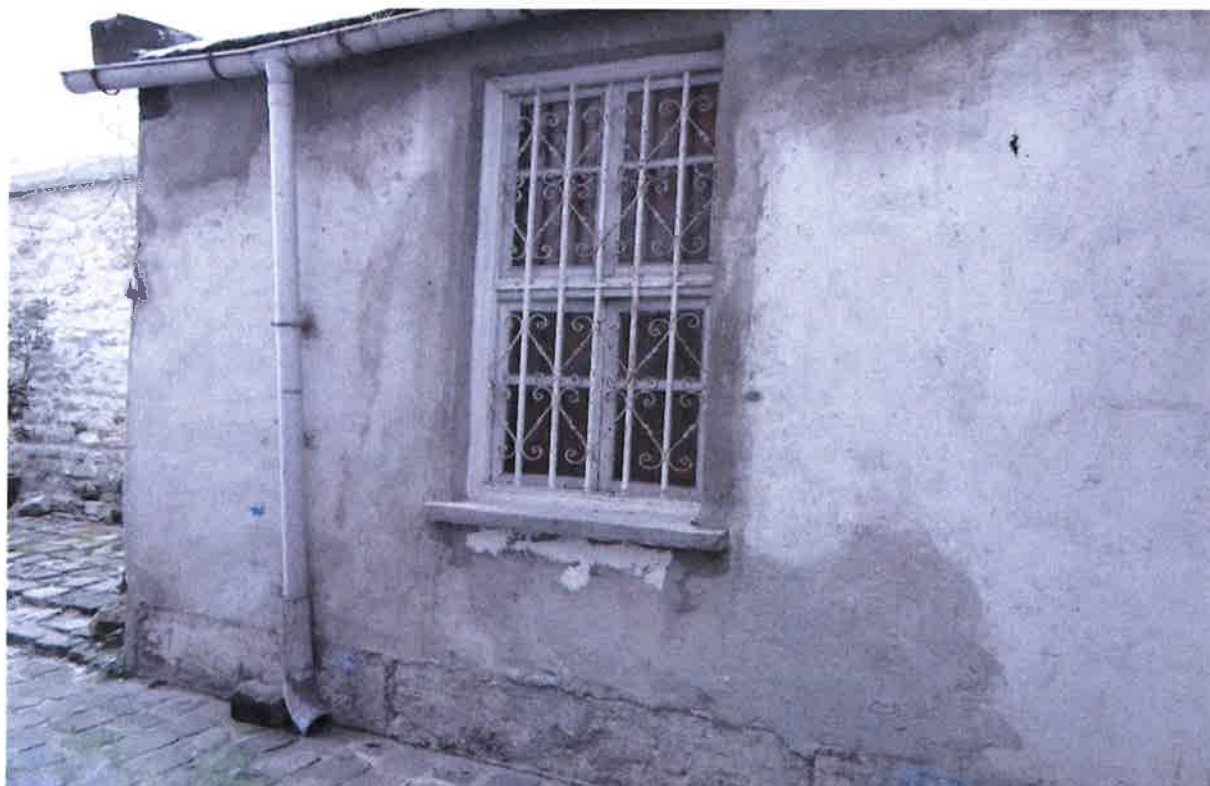
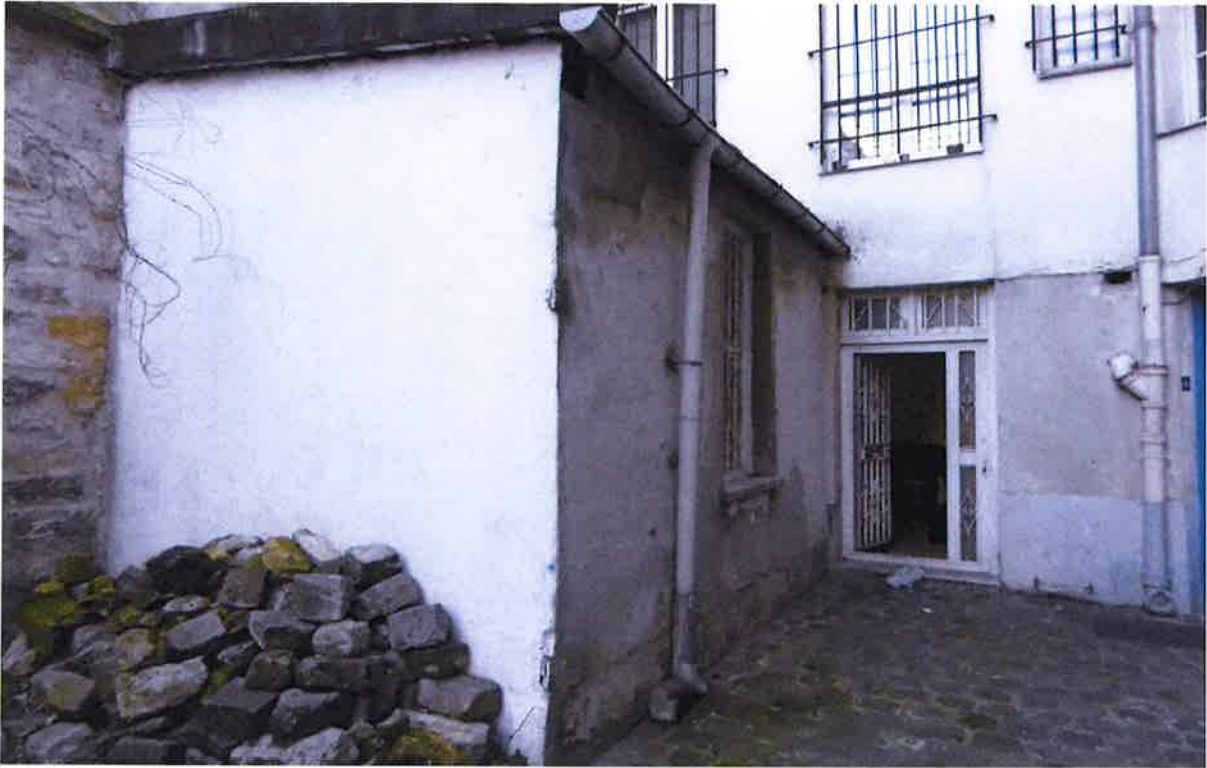
### COIN DEBARRAS

On y accède par une baie sans porte et cette partie est située à gauche au regard de la porte d'accès à l'appartement. Elle donne sur l'allée de l'immeuble et cette pièce est éclairée par une fenêtre donnant sur l'allée protégée par du fer forgé de couleur blanche.

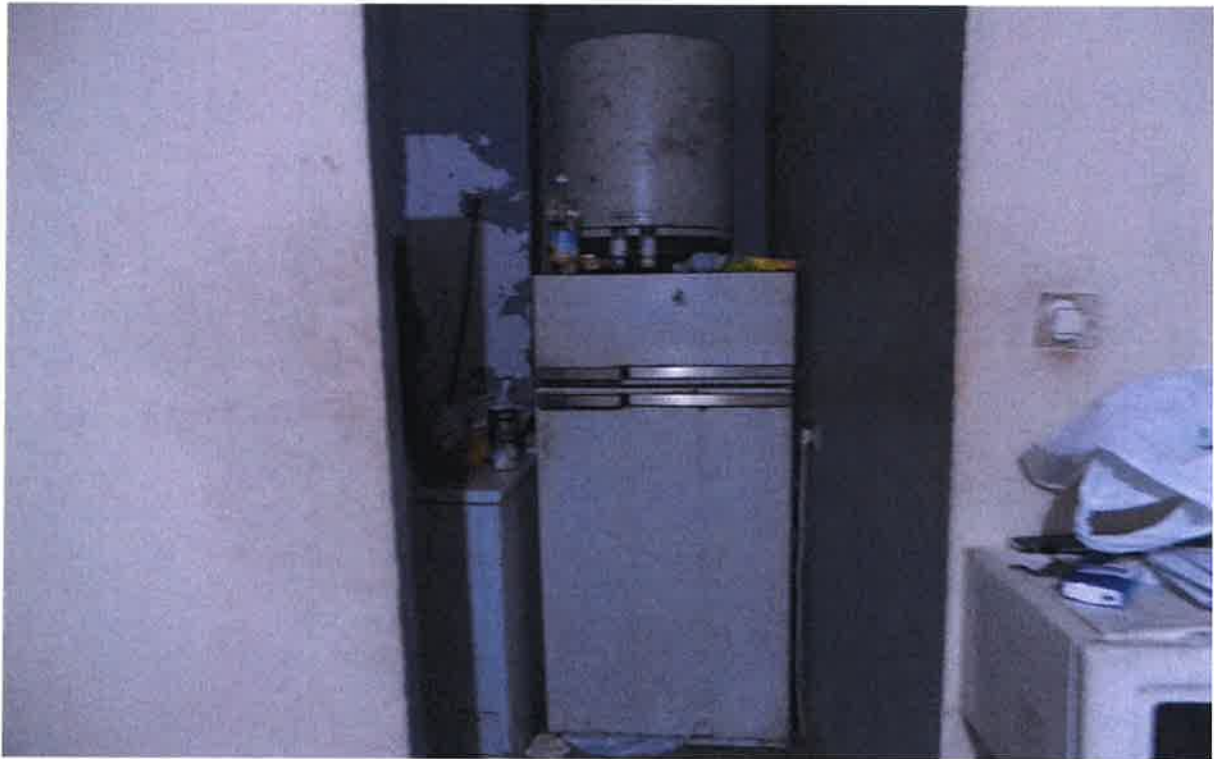
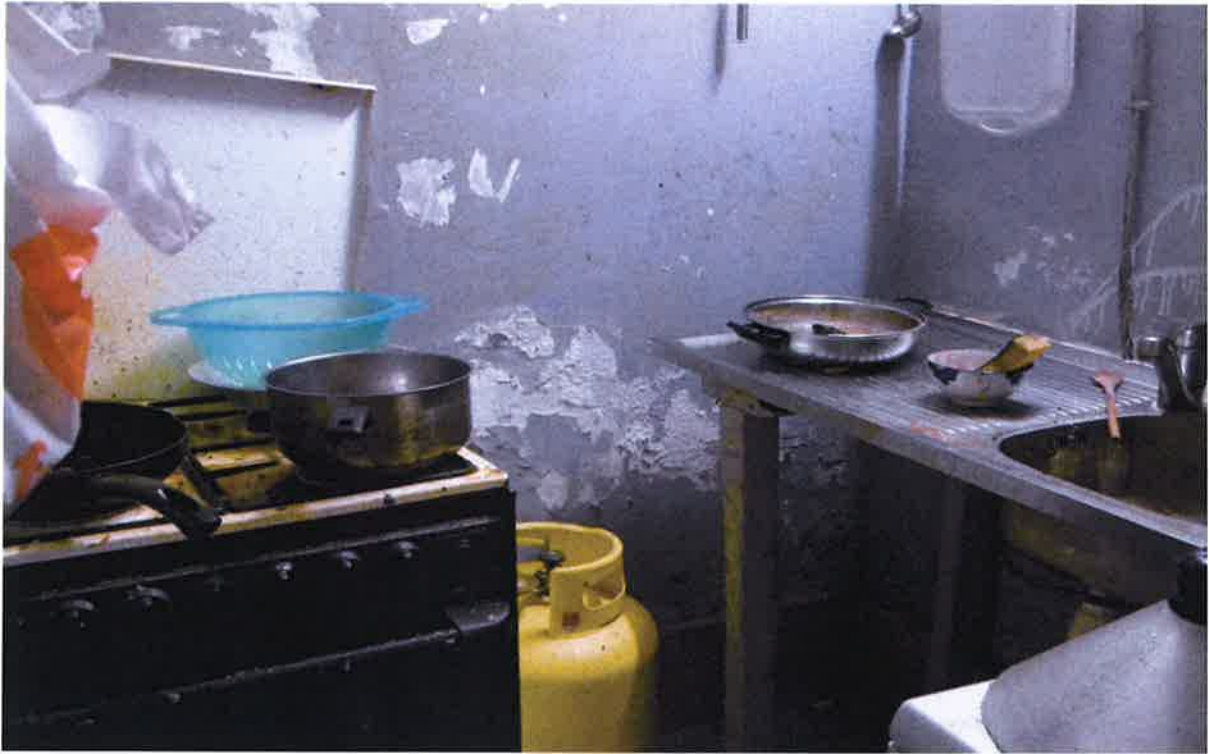
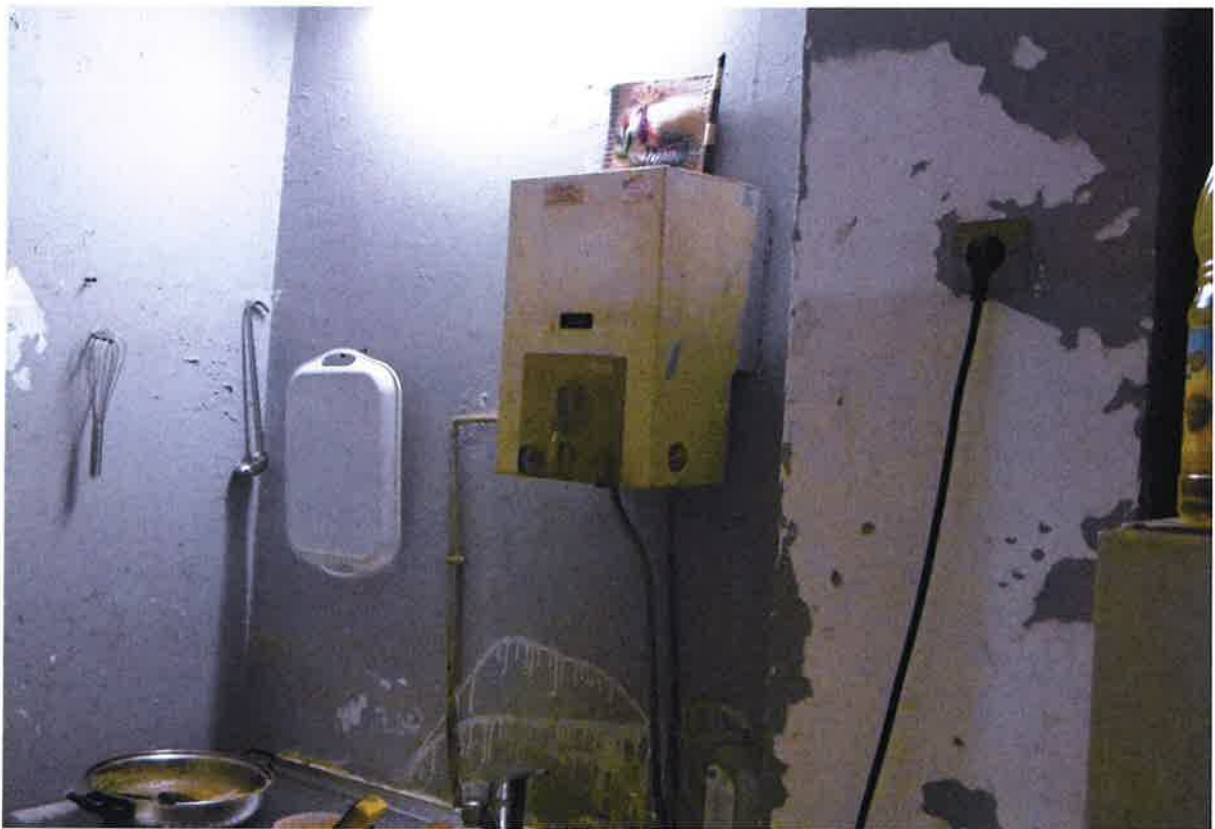
Le plafond est recouvert d'une peinture de couleur ocre en mauvais état.

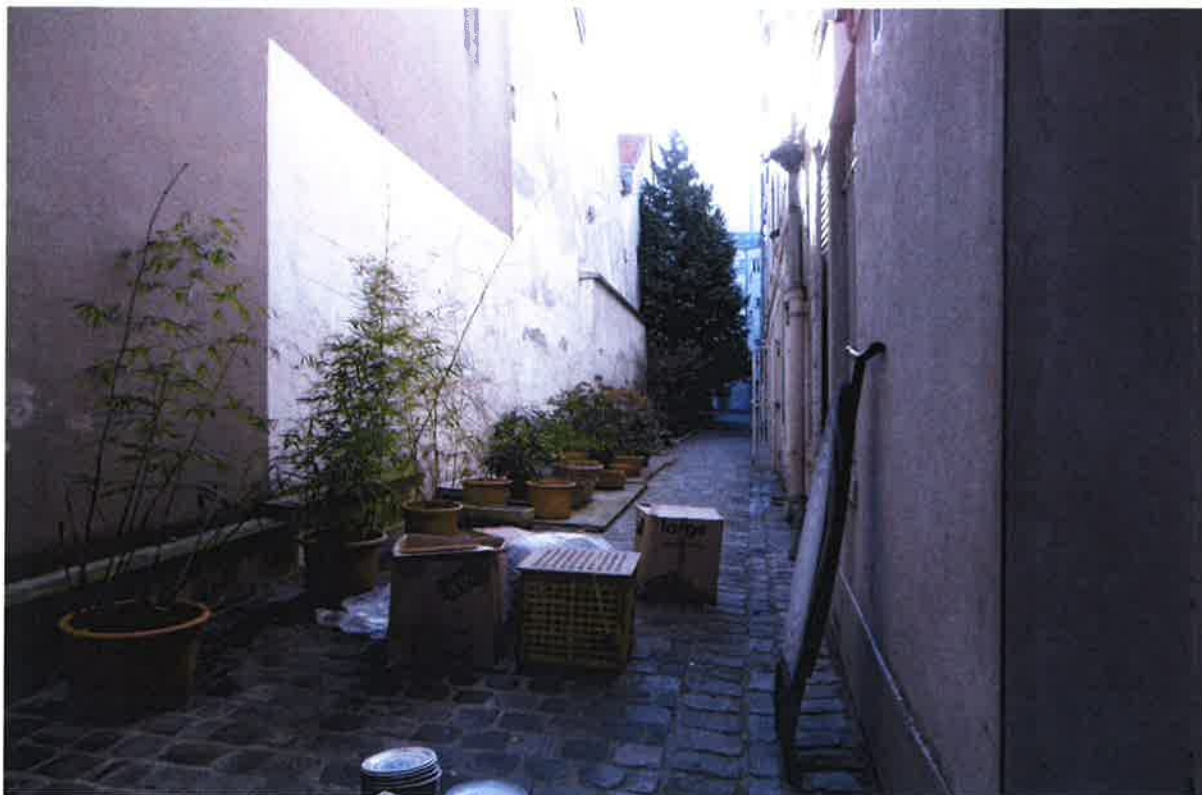
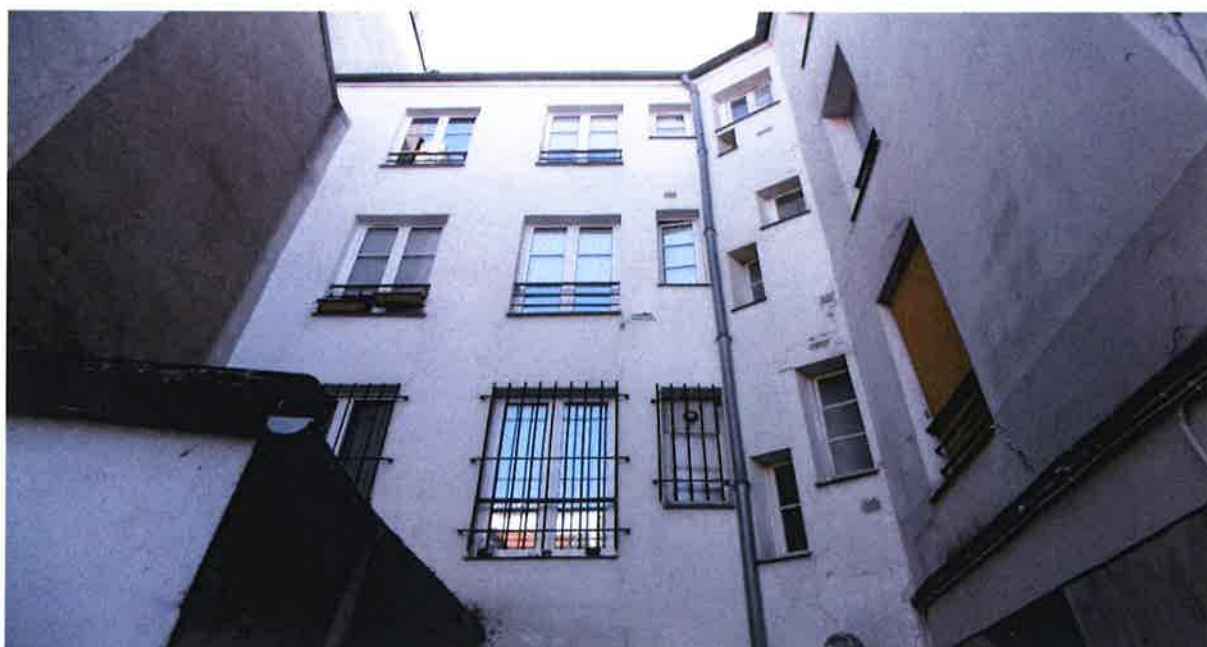
Je note la présence de deux portes sur le côté droit. Ce hall d'immeuble donne sur une allée extérieure pavée. Cette allée est adjacente aux autres pignons de murs de l'immeuble voisin. Sur le côté droit, se trouvent des passages pour accéder aux logements donnant sur le passage privatif.
