# PROCES - VERBAL DE CONSTAT DESCRIPTIF

Qu'une procédure de licitation partage en un seul des lots numéros 13 et 53 dépendant de l'immeuble sis 18, rue Séguier, PARIS 6<sup>ème</sup>, figurant au cadastre section 0601 AE n°18 pour une contenance totales de 15 a 24 ca a été ordonnée par un arrêt rendu par le pôle 3 - chambre 1 de la Cour d'Appel de PARIS le 28 Novembre 2018 confirmant un jugement rendu le 12 Octobre 2016 par la 2<sup>ème</sup> chambre, 1ere section du Tribunal de Grande Instance de PARIS,

**LOCAL SITUE AU 2<sup>ème</sup> ETAGE – ESCALIER 3 :**

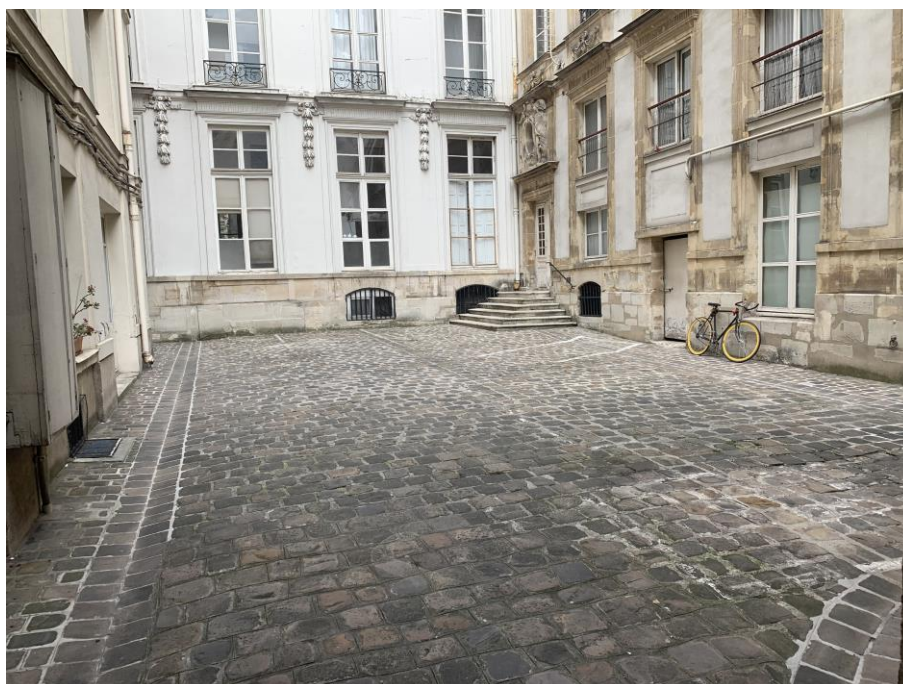
La cour intérieure de l'immeuble est revêtue de pavés anciens en bon état de conservation.

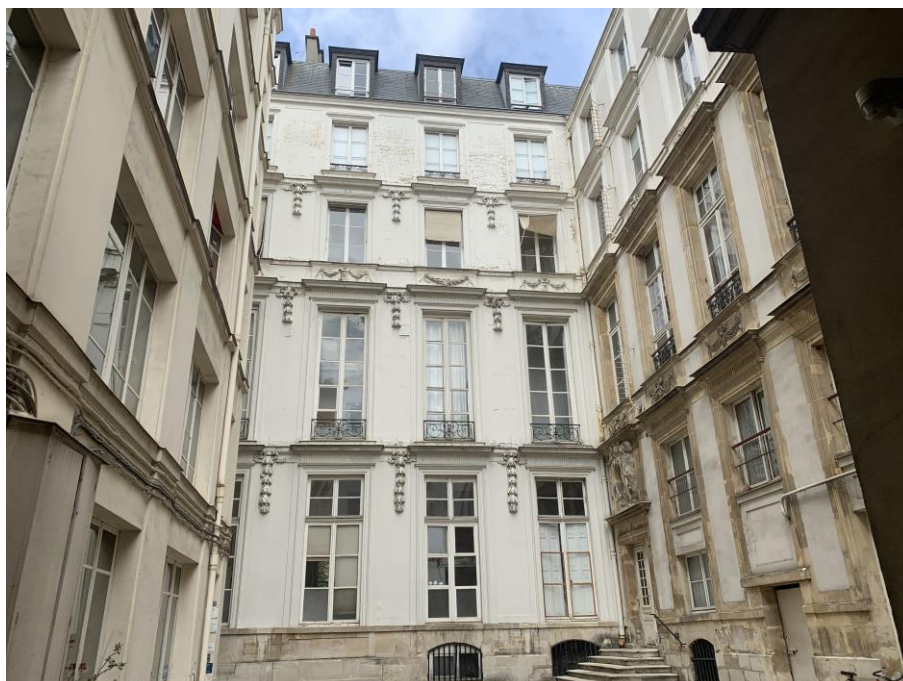
Les façades de l'immeuble donnant sur cette cour intérieure sont à l'état d'usage.

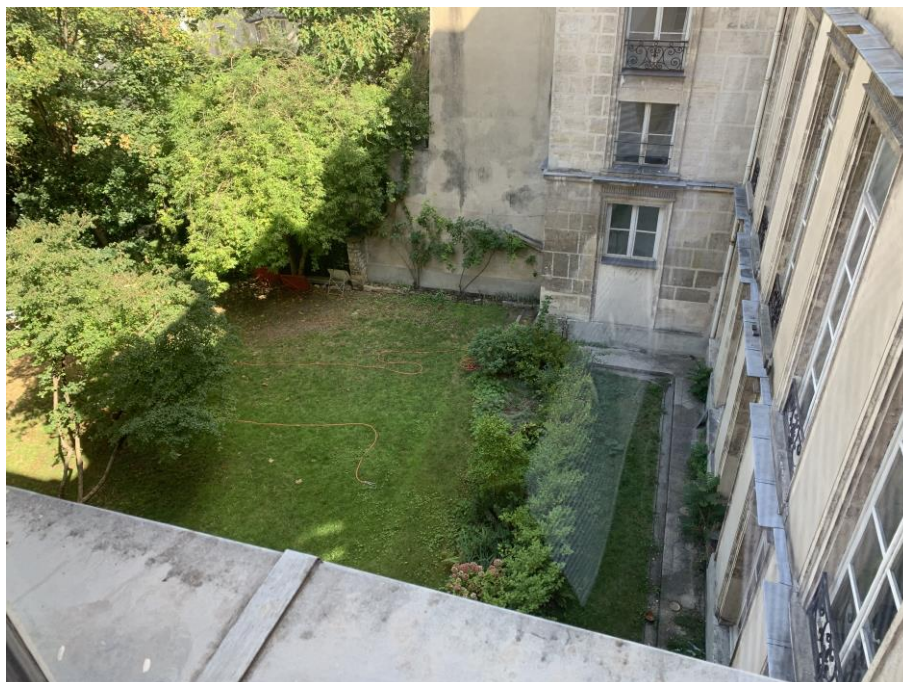
A l'arrière de l'immeuble, il existe un espace jardin, correctement entretenu, mais dont le gazon est dégarni.

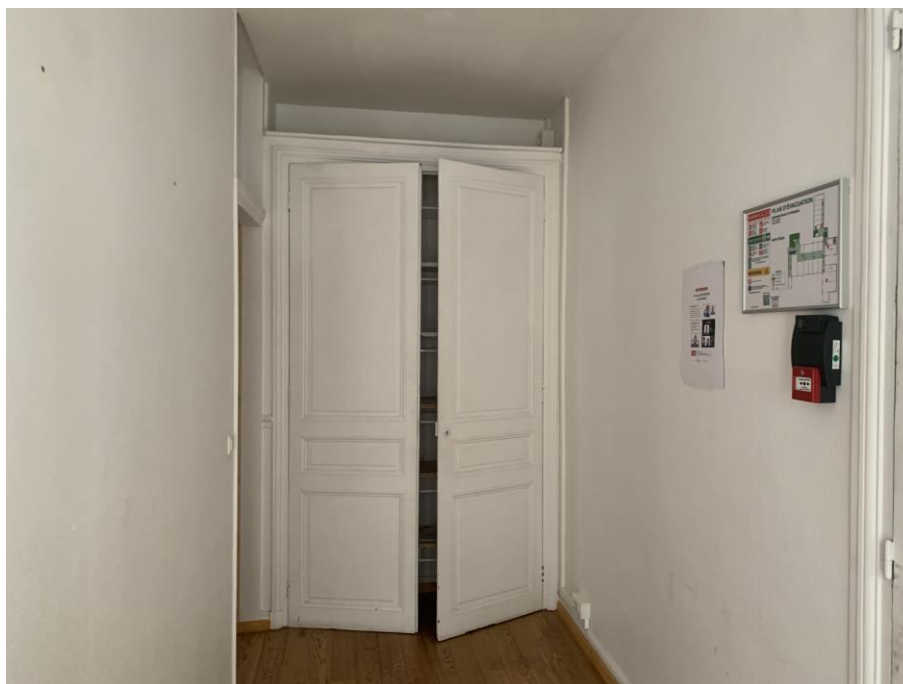
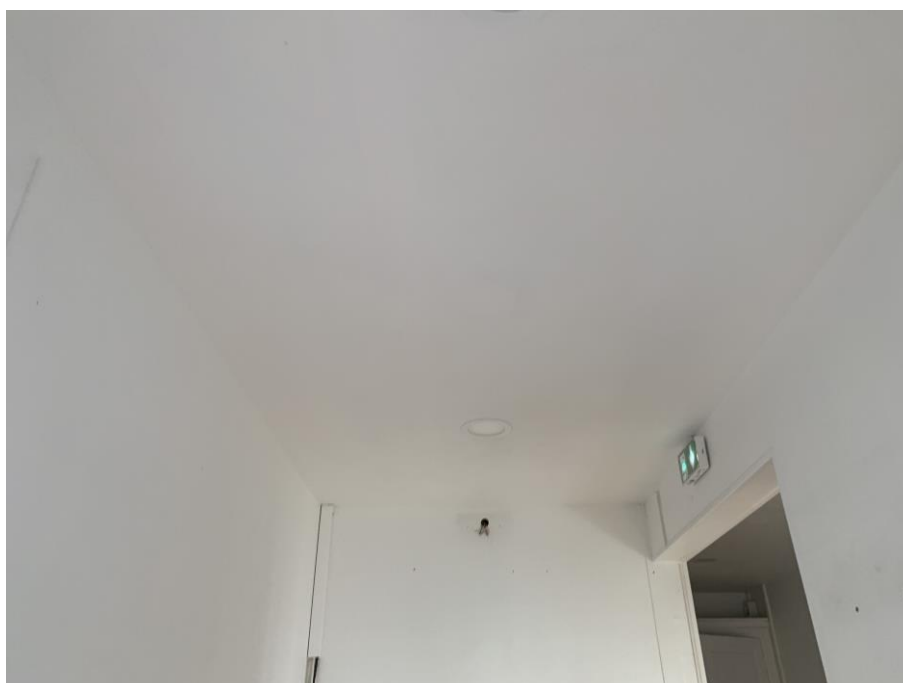
### **COULOIR DE CIRCULATION PRINCIPAL :**

Le sol est recouvert d'un parquet composé de lames larges usagées.

Les murs sont recouverts d'une toile de verre peinte usagée. Certaines plinthes sont manquantes par endroits.

Le plafond est recouvert d'un revêtement peinture usagé, avec des spots intégrés.

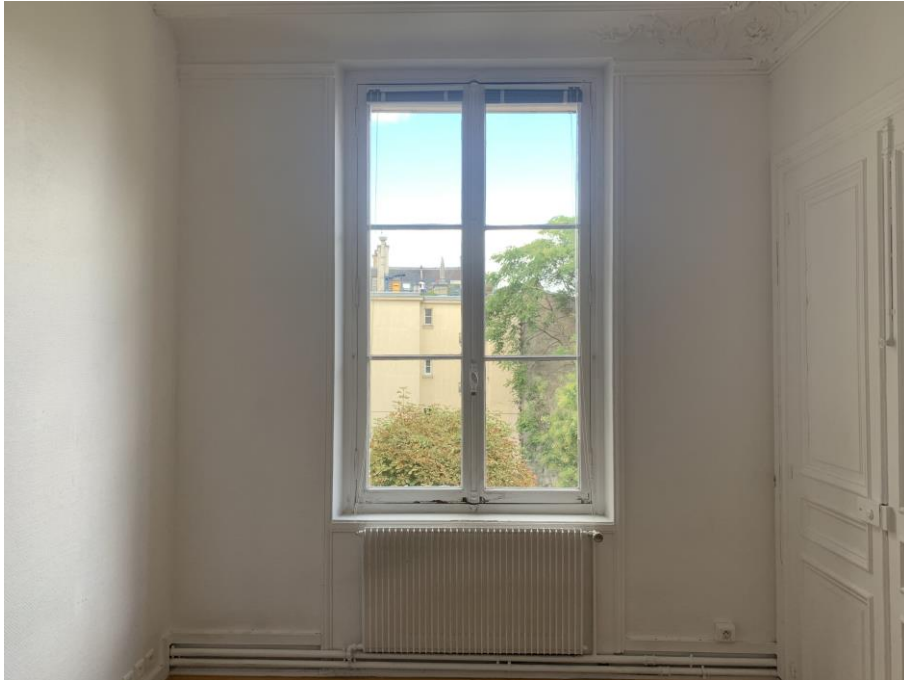
Le sol est recouvert d'un parquet composé de lames larges. Une tâche noirâtre circulaire est visible au sol.

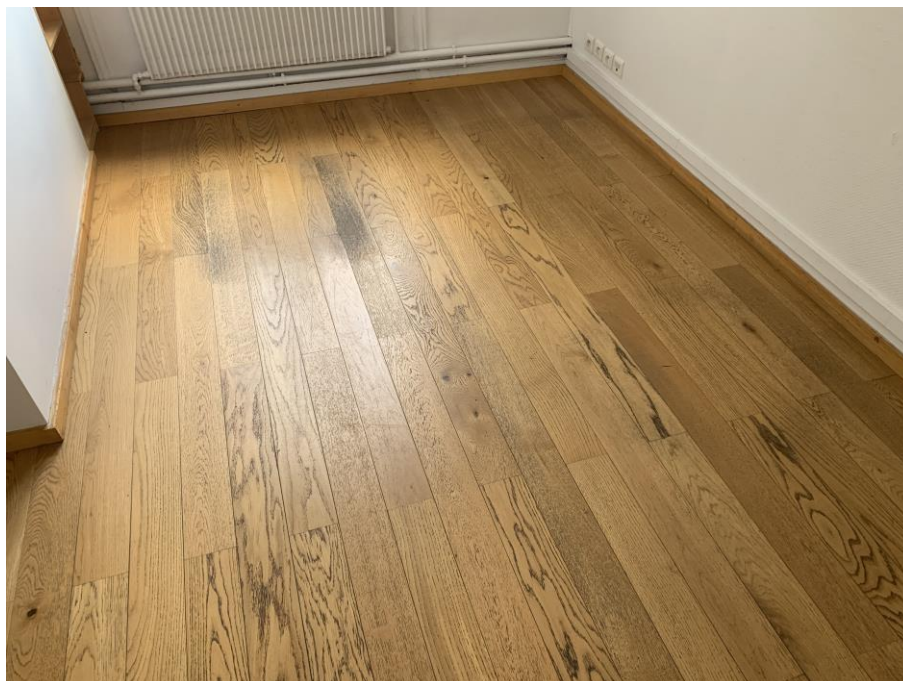
Le sol est recouvert d'un parquet composé de lames larges. Une tâche noirâtre est visible au sol.

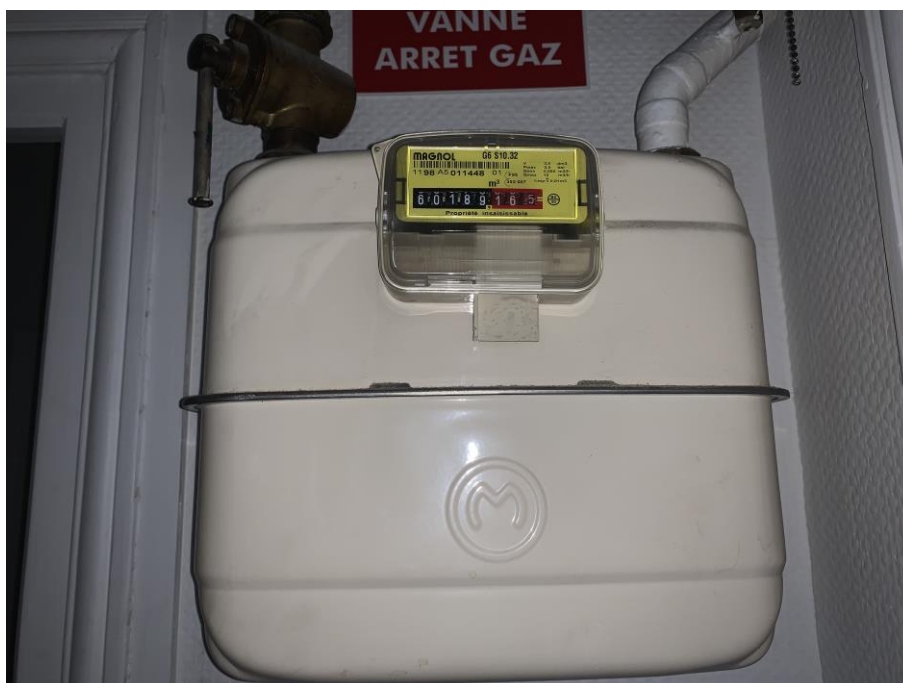
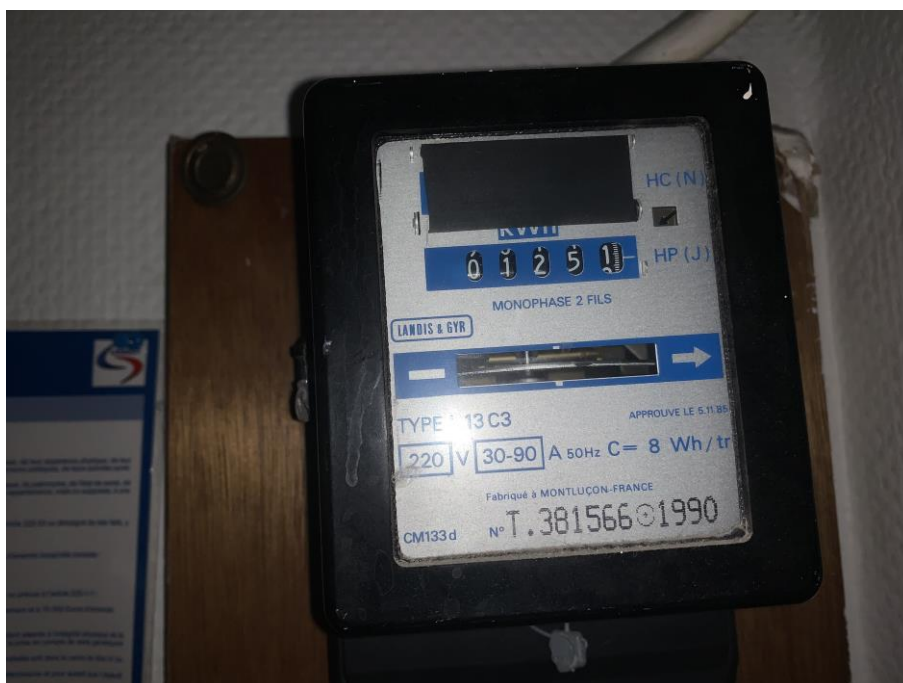
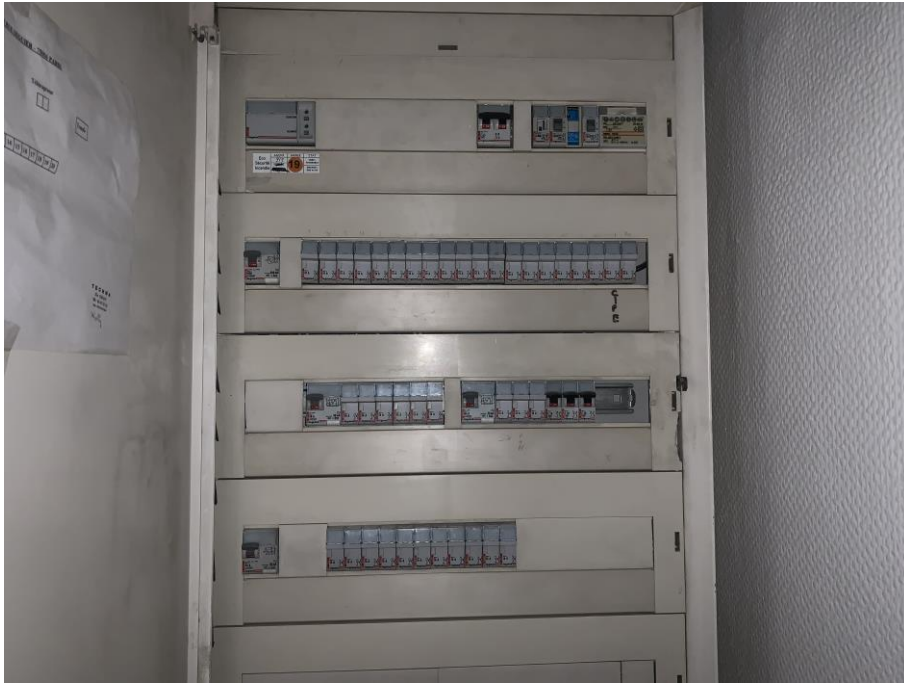
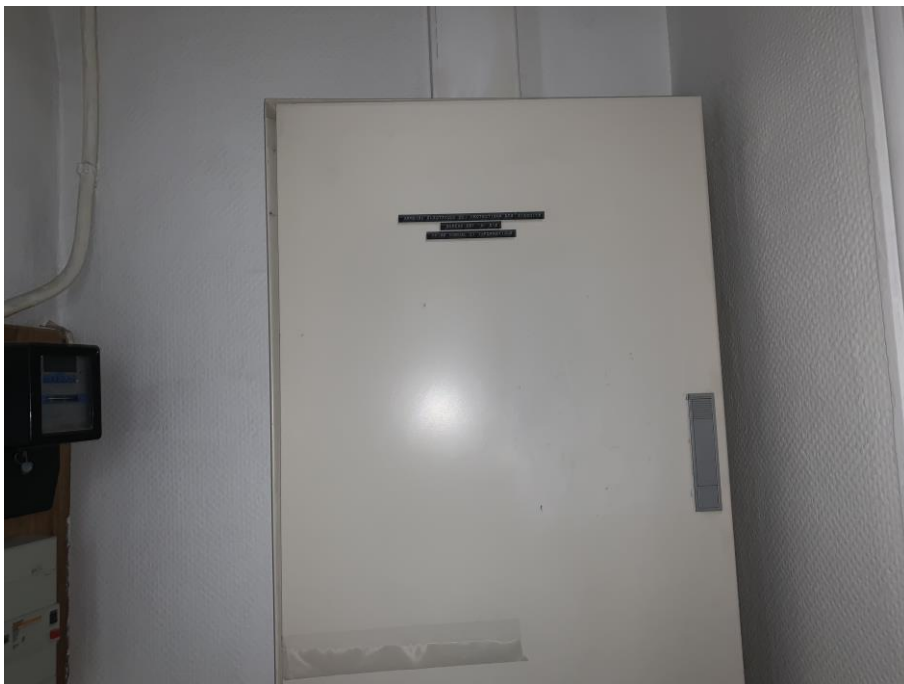
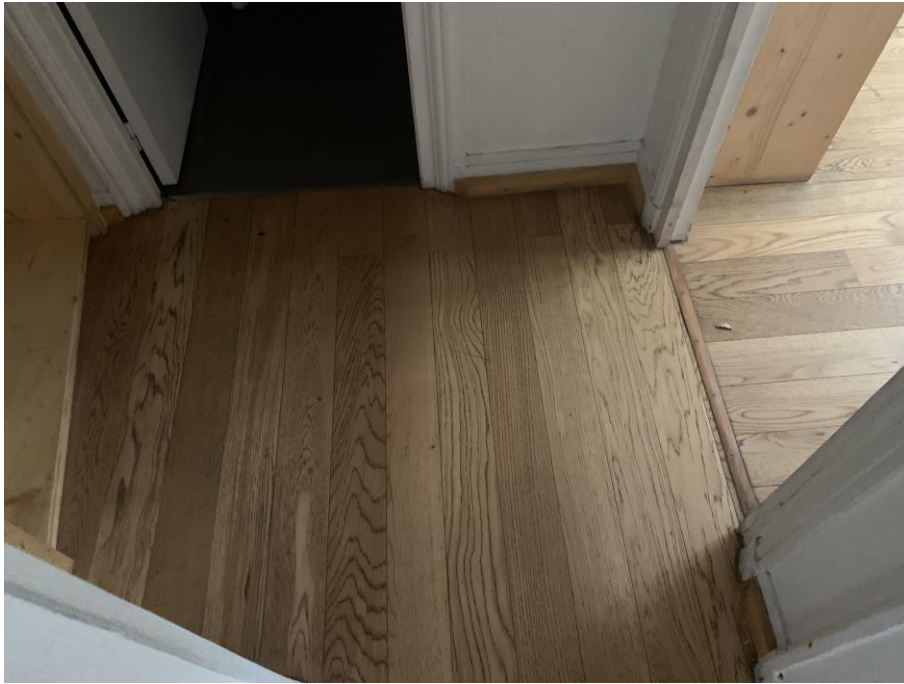
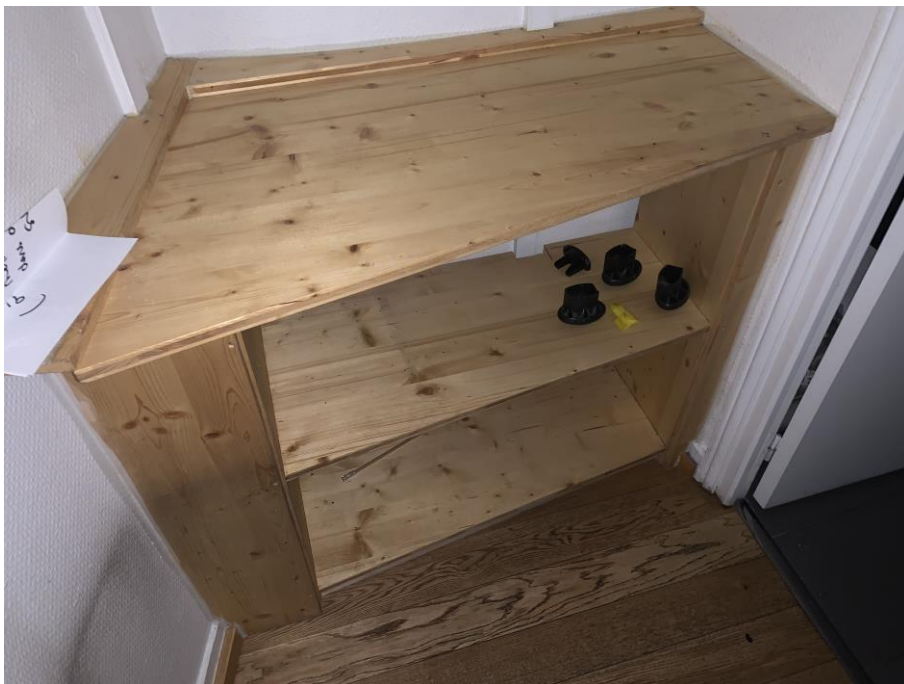
### **DEGAGEMENT :**

Le sol est recouvert d'un parquet composé de lames larges.

Les murs sont recouverts d'une toile de verre peinte.

Le plafond est recouvert d'un revêtement peinture, avec des spots intégrés.

Je note la présence d'une armoire électrique, et d'un compteur, sur lequel je relève : 125 Kwh, ainsi qu'un disjoncteur différentiel.

Je relève la présence d'un compteur gaz, lequel affiche : 60189 m3.

Je note la présence d'un meuble de rangement en bois.

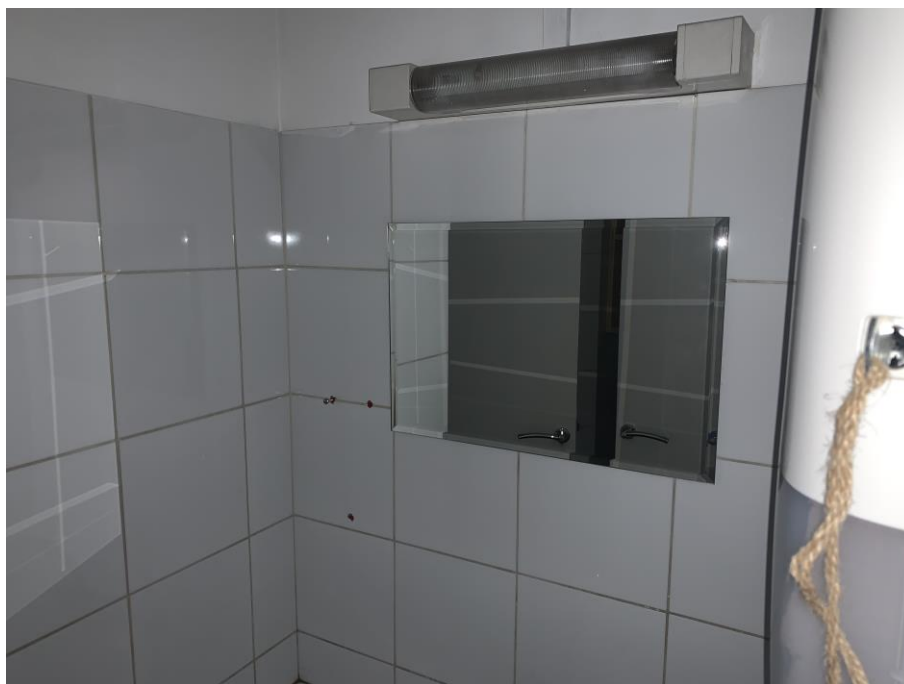
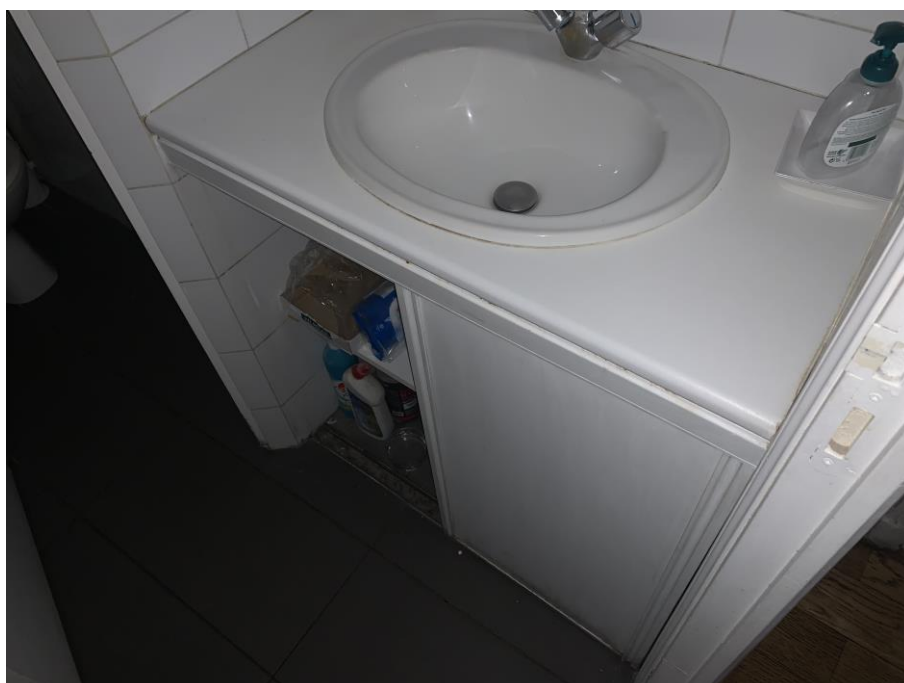
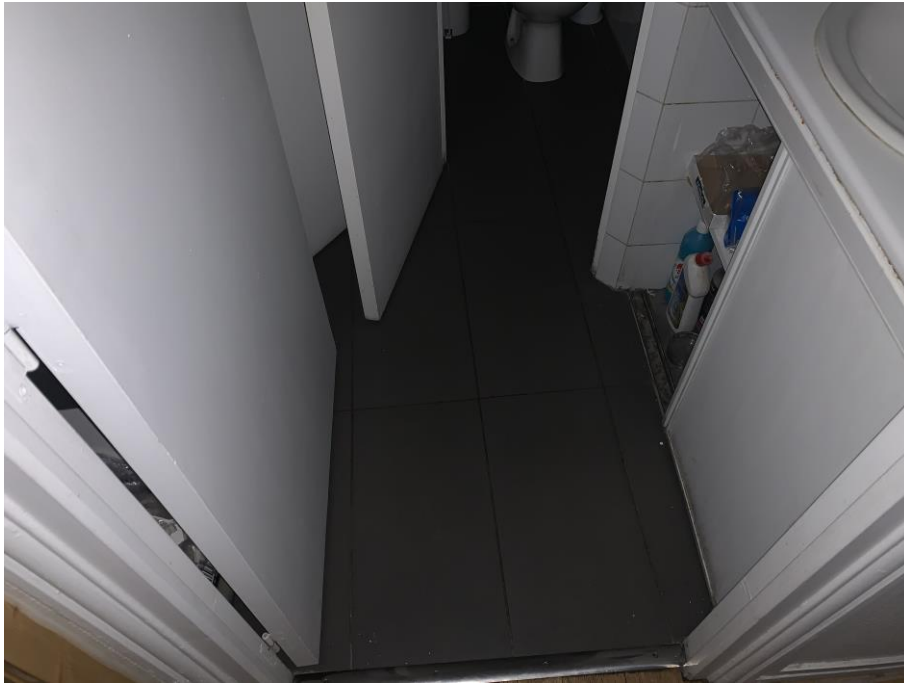
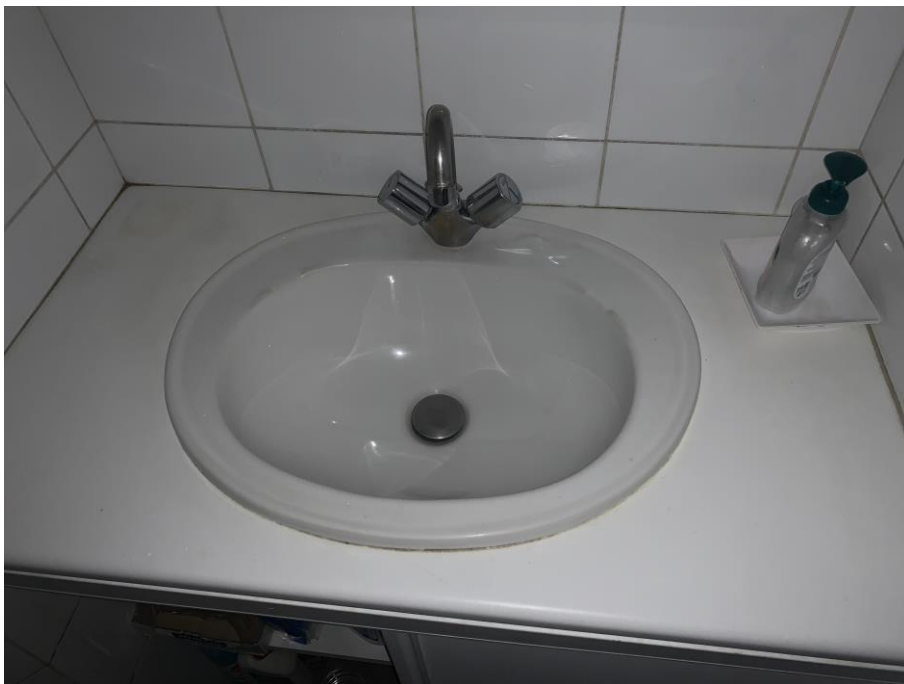
### **SANITAIRES :**

Le sol est recouvert d'un carrelage.

Les murs sont recouverts d'un revêtement peinture, à l'état d'usage.

A mi-hauteur sur la partie droite des murs encadrant le plan de travail avec le lavabo, je note la présence de carreaux de faïence.

Je note la présence d'un lavabo, alimenté par un robinet mélangeur col de cygne.

Le plafond est revêtu d'une peinture.

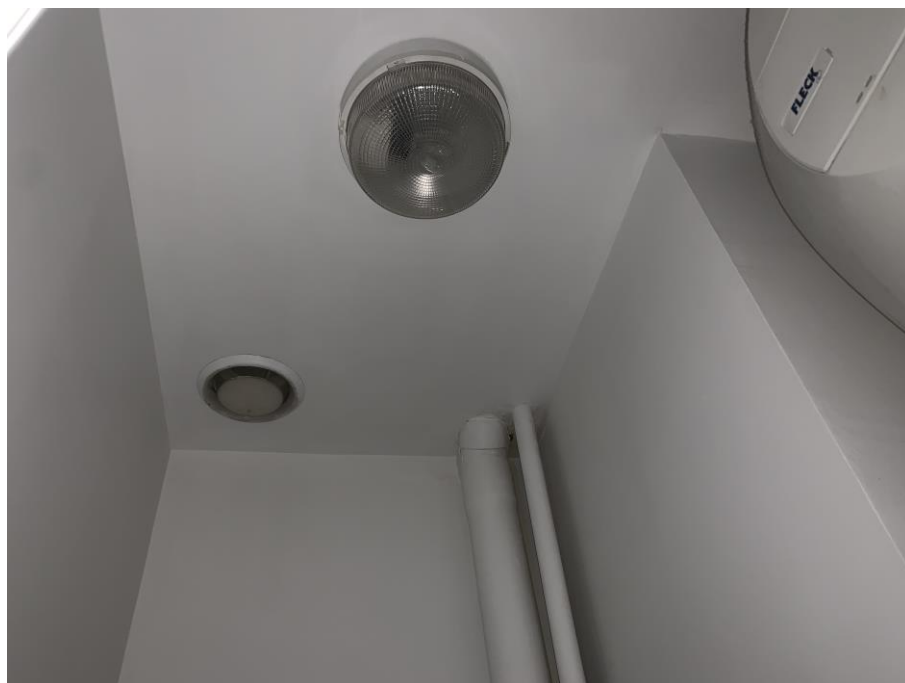
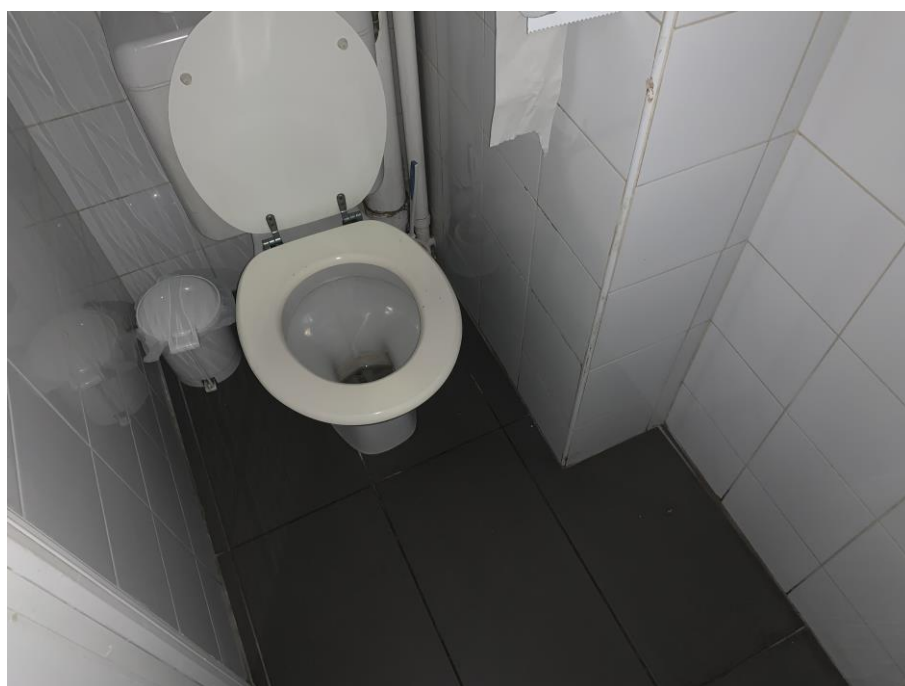
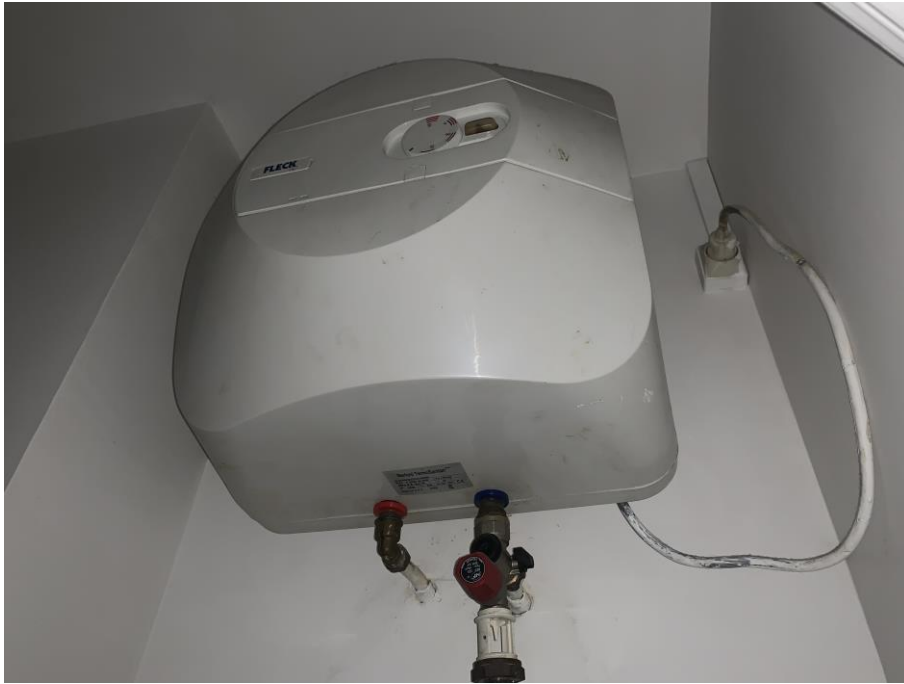
### **Sanitaires dames :**

Le sol est recouvert d'un carrelage.

Les murs sont doublés de carreaux de faïence jusqu'à mi-hauteur, et recouverts d'un revêtement peinture en partie supérieure.

Le plafond est recouvert d'un revêtement peinture, avec un point lumineux.

Je note la présence d'un WC avec double abattant, et chasse d'eau dorsale.

Ce sanitaire est équipé d'une VMC, et d'un chauffe-eau de marque « FLECK ».

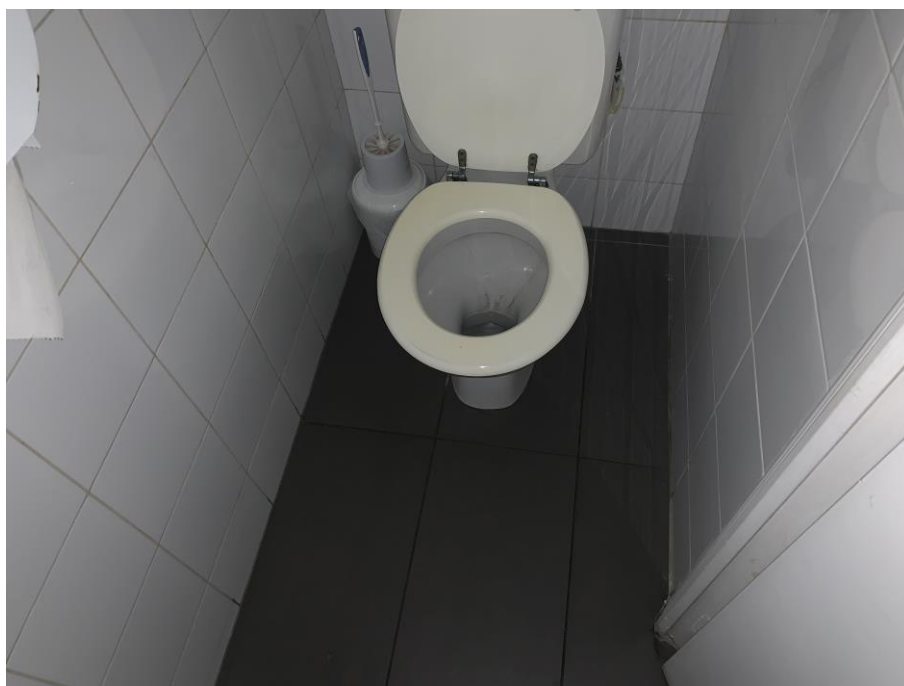
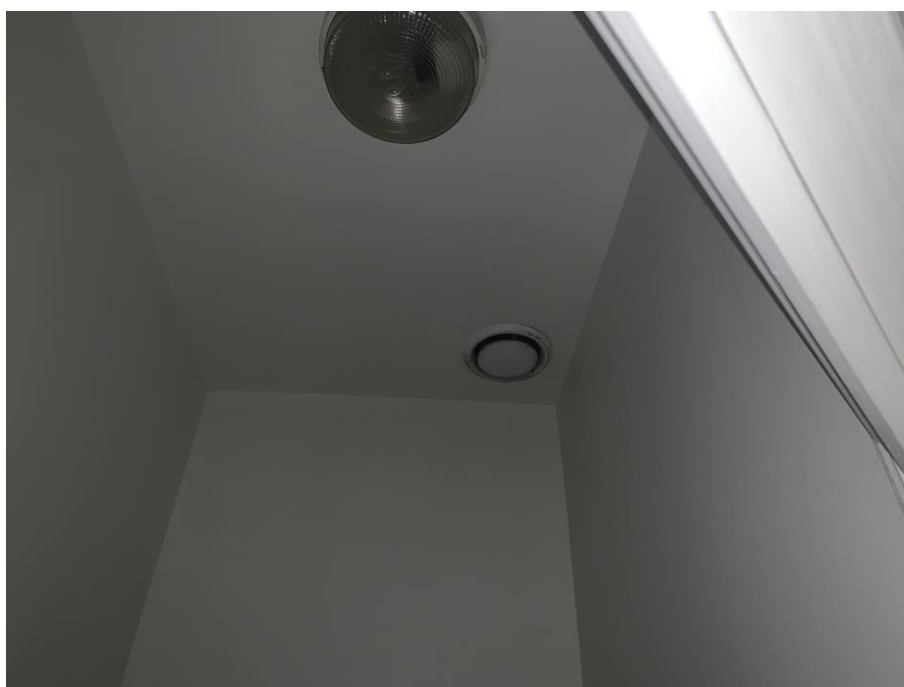
### **Sanitaires hommes :**

Le sol est recouvert d'un carrelage.

Les murs sont doublés de carreaux de faïence jusqu'à mi-hauteur, et recouverts d'un revêtement peinture en partie supérieure.

Le plafond est recouvert d'un revêtement peinture, avec un point lumineux.

Il existe un WC avec double abattant, et chasse d'eau dorsale.

Je note la présence d'une VMC.

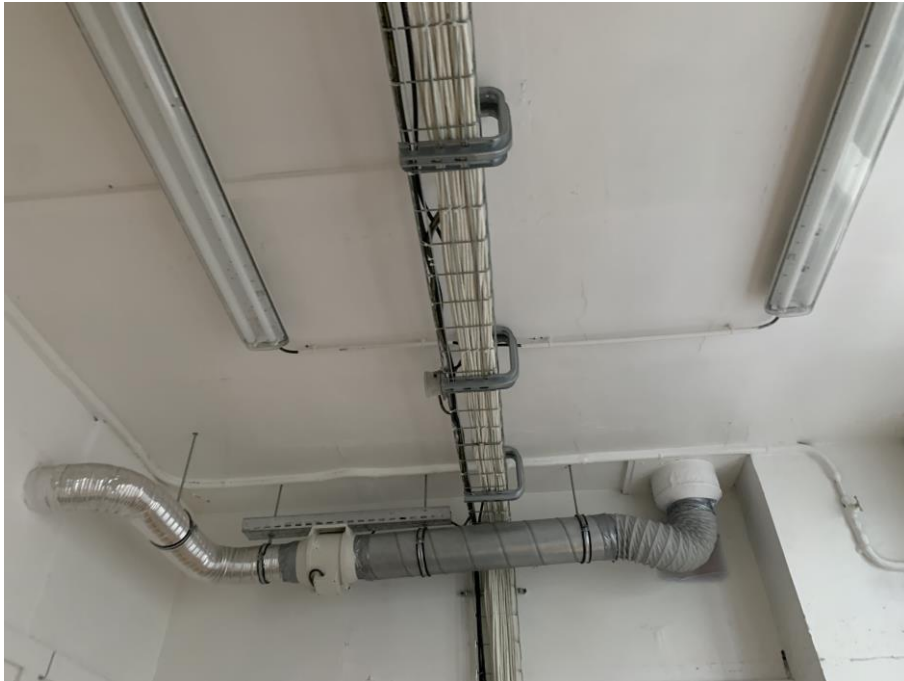
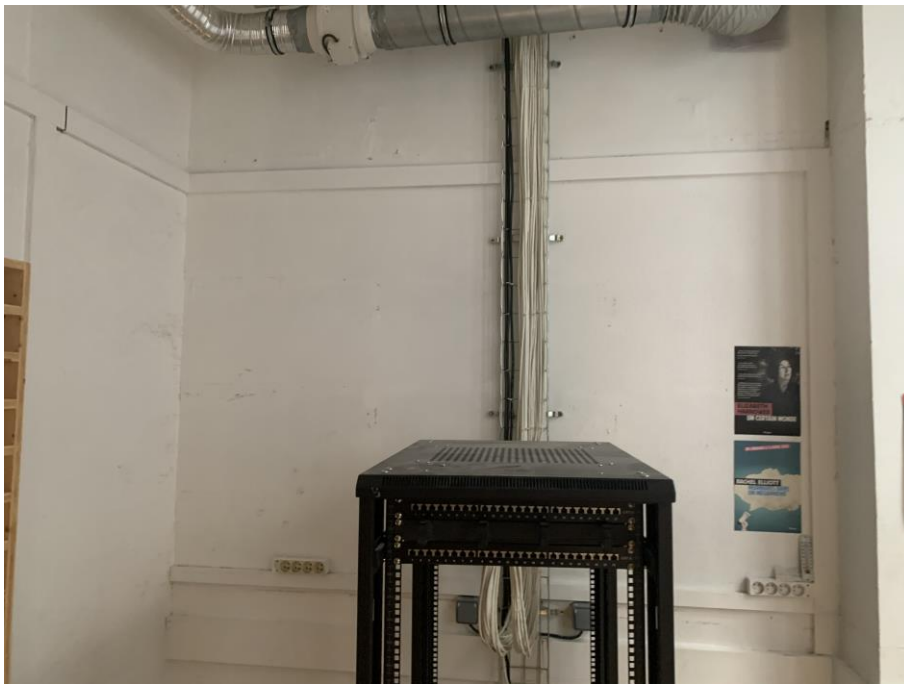
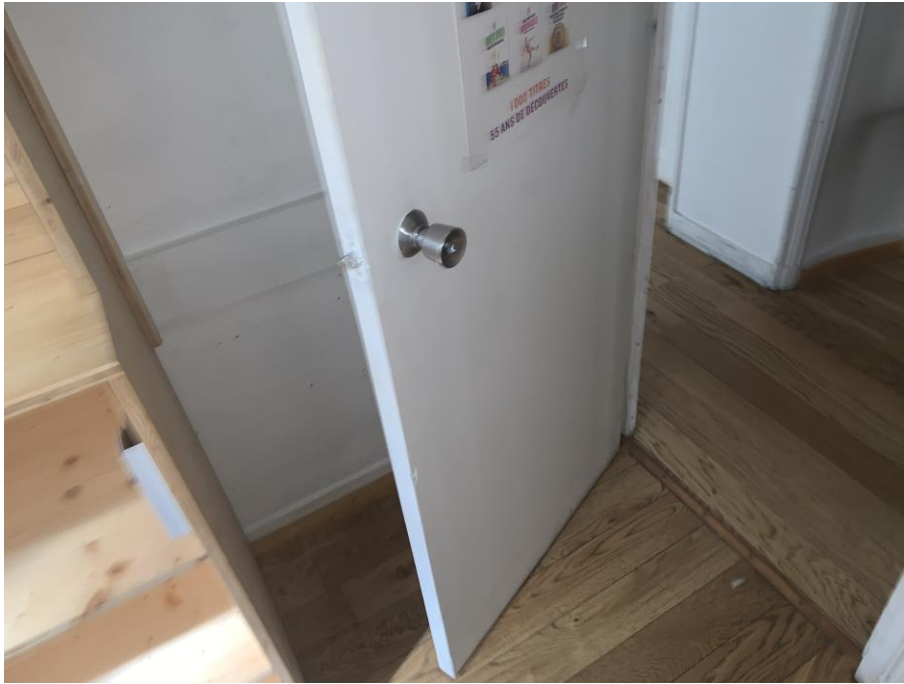
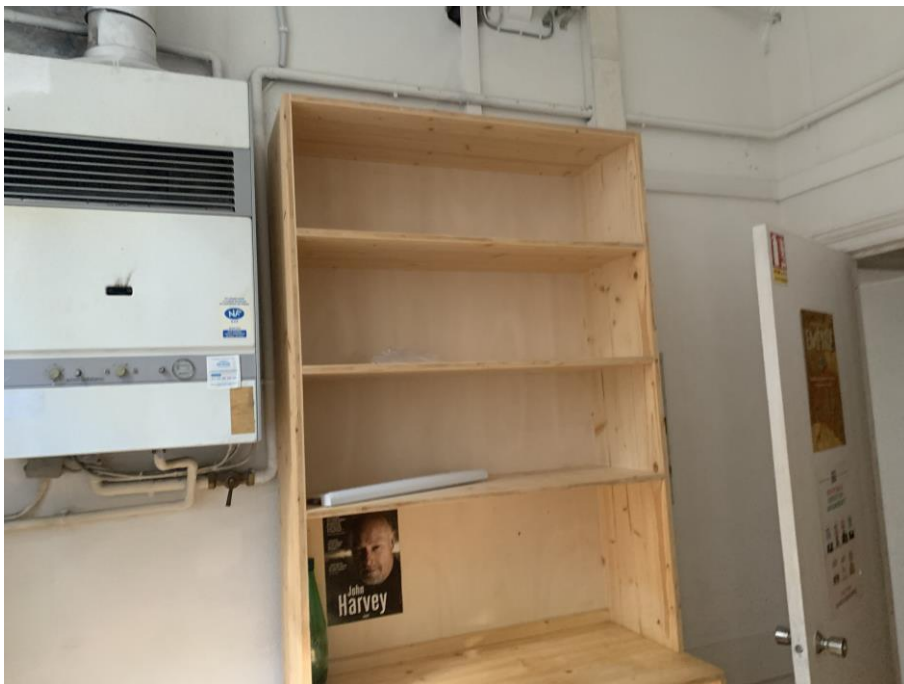
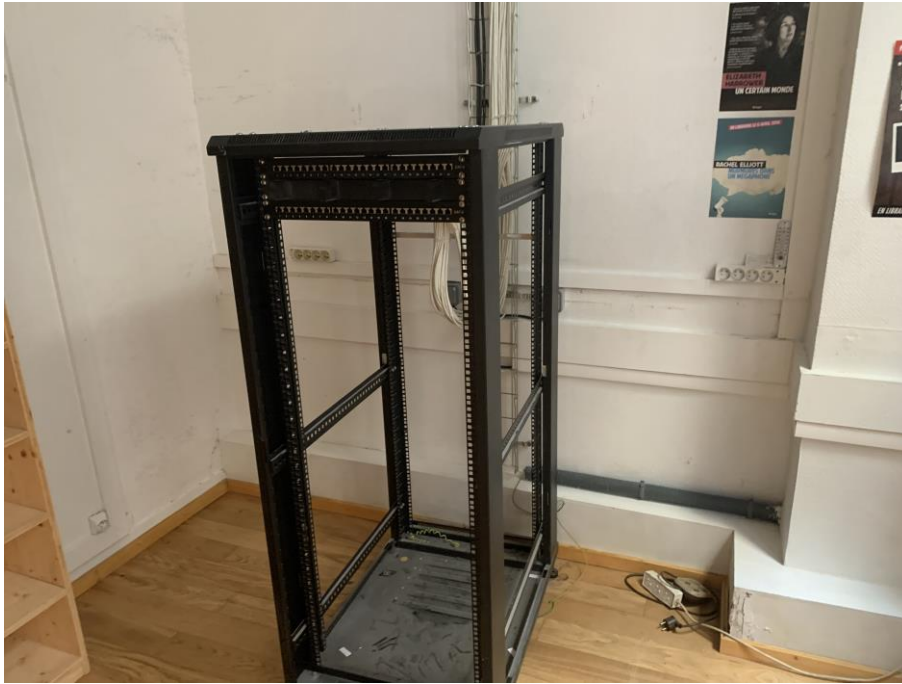
### **SALLE SERVEUR:**

Le sol est recouvert d'un parquet à lames large.

Les murs sont recouverts d'une toile de verre peinte.

Le plafond est recouvert d'un revêtement peinture, avec des rampes néon.

Je note la présence de chemins de câbles, d'une baie de brassage et des armoires en bois.

Je constate la présence d'une chaudière de marque « ELM LEBLANC ».

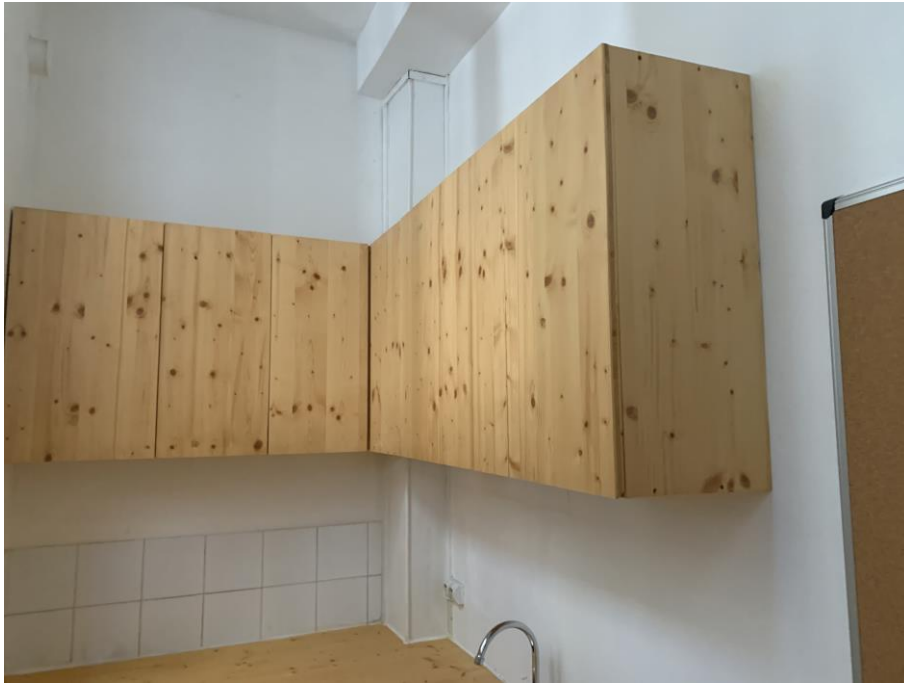
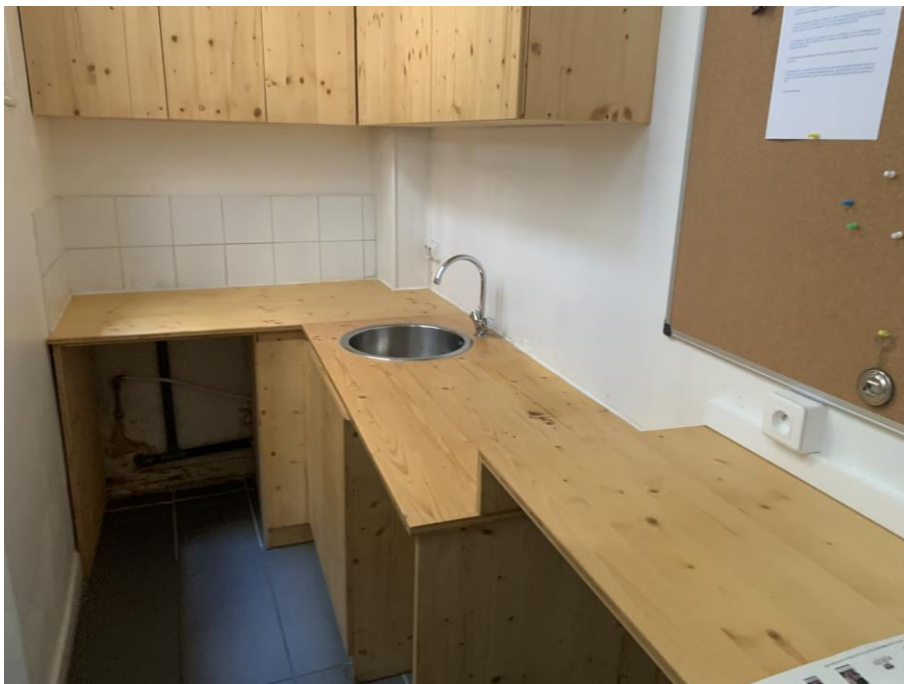
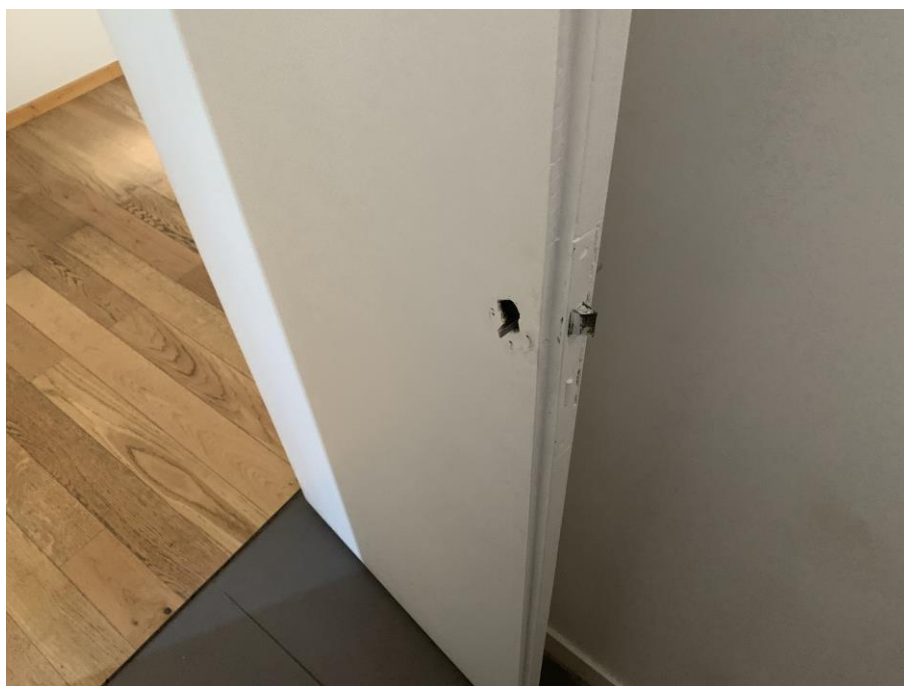
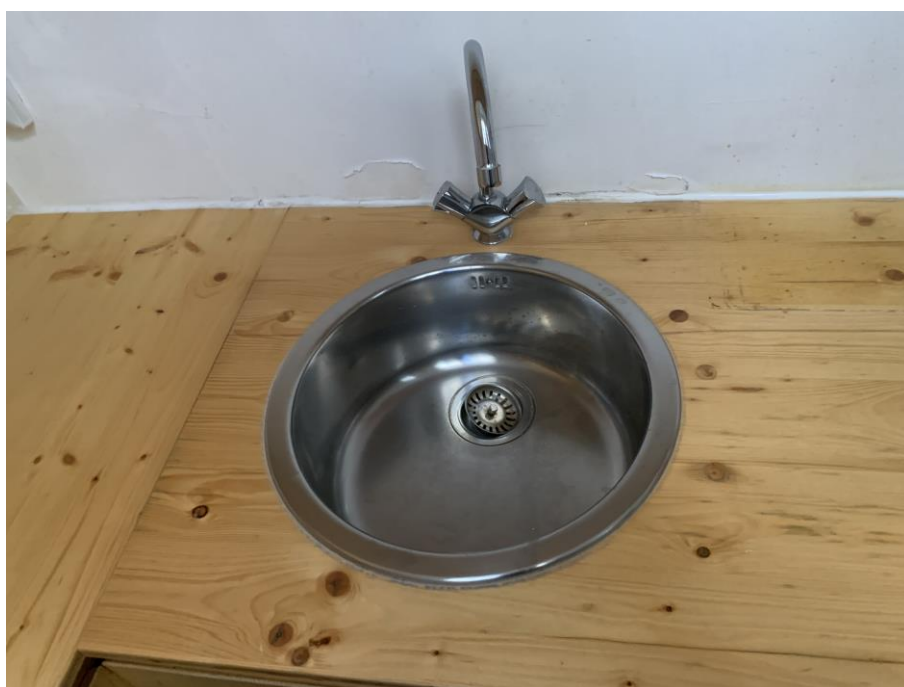
### **CUISINE :**

Le sol est recouvert d'un carrelage.

Les murs sont recouverts d'un revêtement peinture.

Le plafond est recouvert d'un revêtement peinture, avec des points lumineux.

Je note la présence d'un plan de travail en bois et de meubles en bois, ainsi qu'un évier à un bac, alimenté par un robinet mélangeur col de cygne.

Cette pièce est éclairée par une fenêtre à un battant et par une fenêtre à deux battants, châssis en bois recouvert d'un revêtement peinture, simple vitrage.
