# PROCES - VERBAL DE CONSTAT DESCRIPTIF

Qu'une procédure de licitation partage en un seul des lots numéros 13 et 53 dépendant de l'immeuble sis 18, rue Séguier, PARIS 6<sup>ème</sup>, figurant au cadastre section 0601 AE n°18 pour une contenance totales de 15 a 24 ca a été ordonnée par un arrêt rendu par le pôle 3 - chambre 1 de la Cour d'Appel de PARIS le 28 Novembre 2018 confirmant un jugement rendu le 12 Octobre 2016 par la 2<sup>ème</sup> chambre, 1ere section du Tribunal de Grande Instance de PARIS,

**LOCAL SITUE AU 2<sup>ème</sup> ETAGE – ESCALIER 3 :**

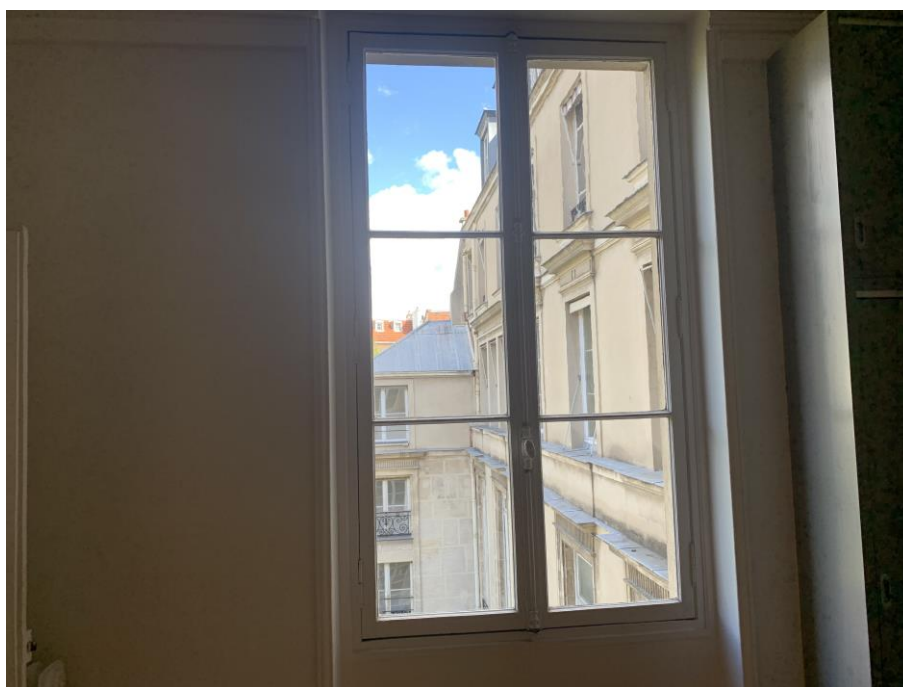
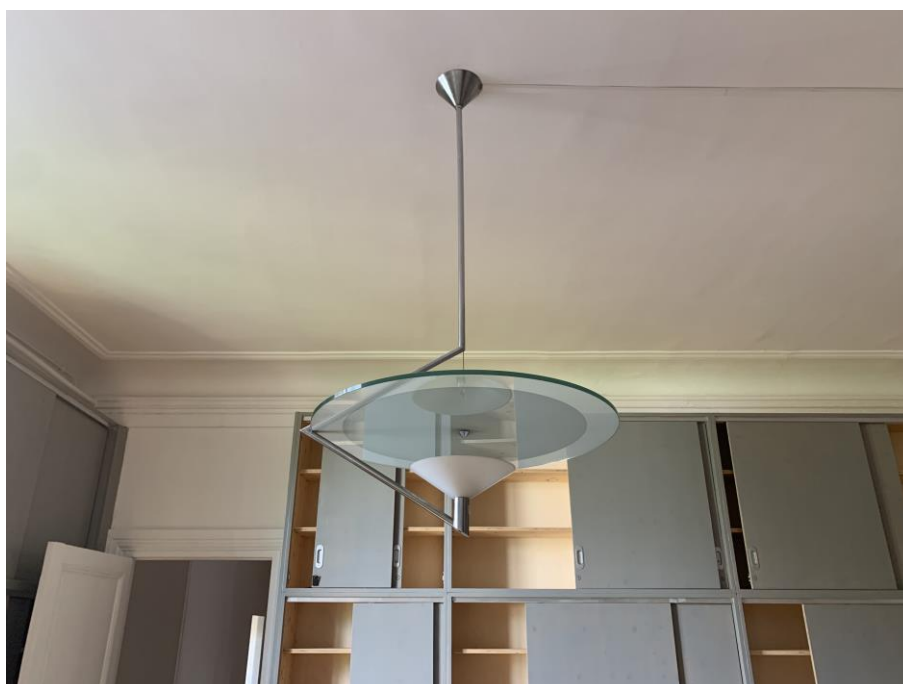
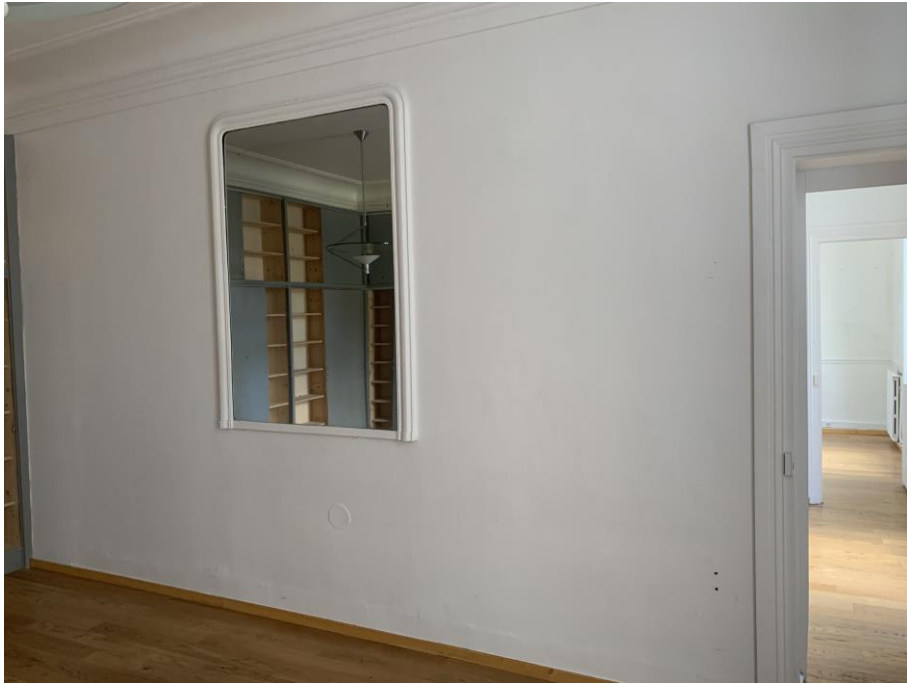
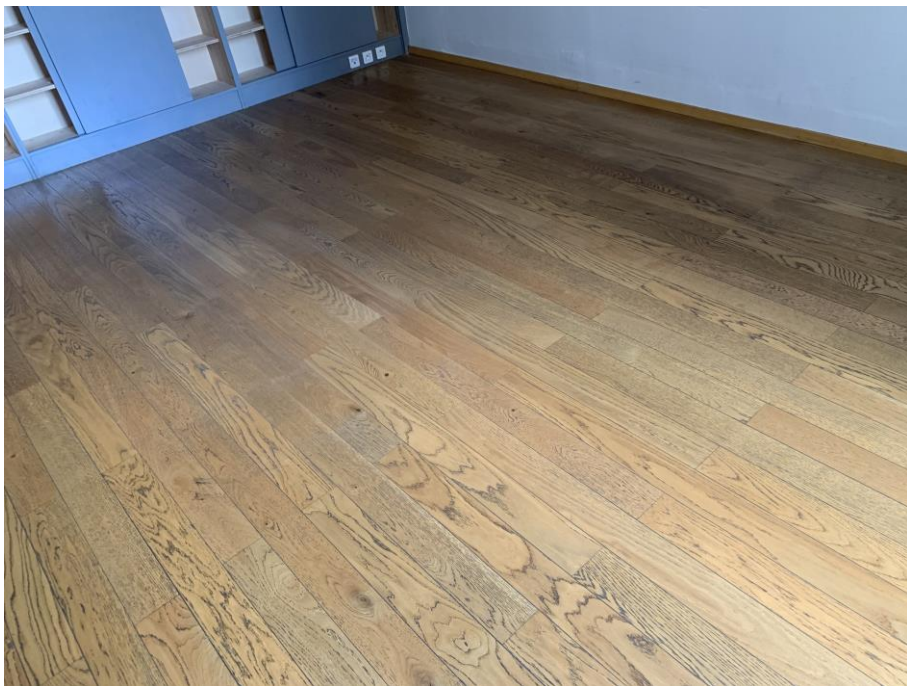
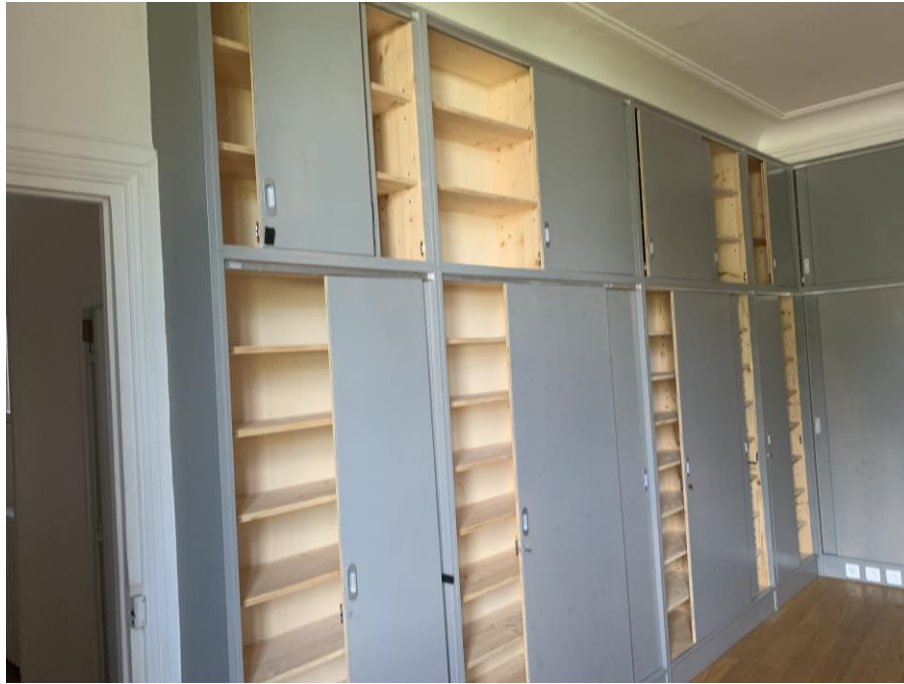
**PIECE :**

Le sol est recouvert d'un parquet à larges lames.

Les murs sont recouverts d'une toile de verre peinte.

Je note la présence d'un grand miroir sur le mur face à l'accès.

Le plafond est recouvert d'un revêtement peinture, avec deux suspensions.

Cette pièce est éclairée par une fenêtre à deux battants, châssis en bois recouvert d'un revêtement peinture, simple vitrage.

Je note la présence de grandes armoires de rangement.

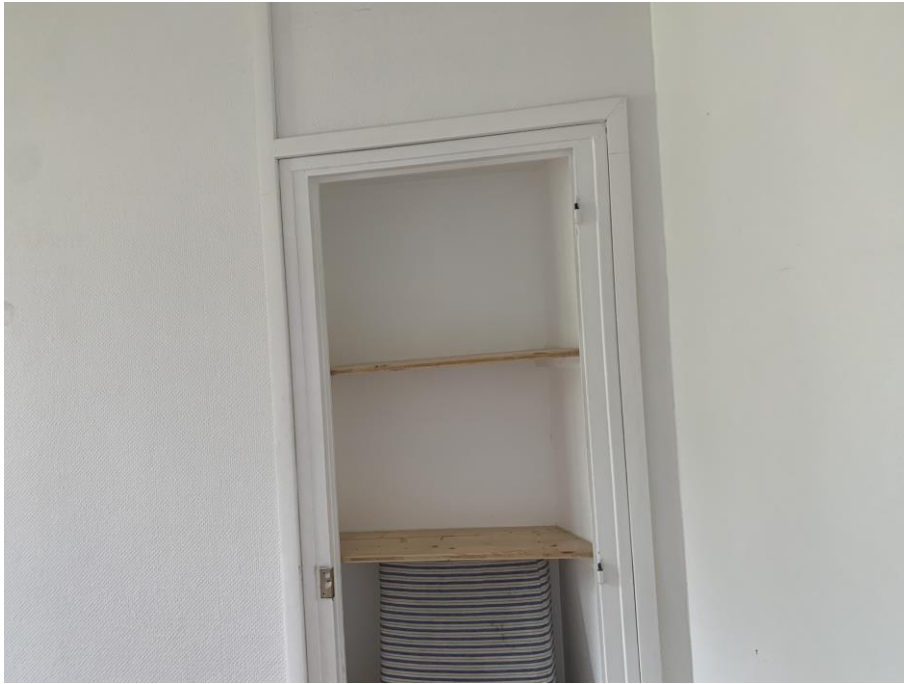
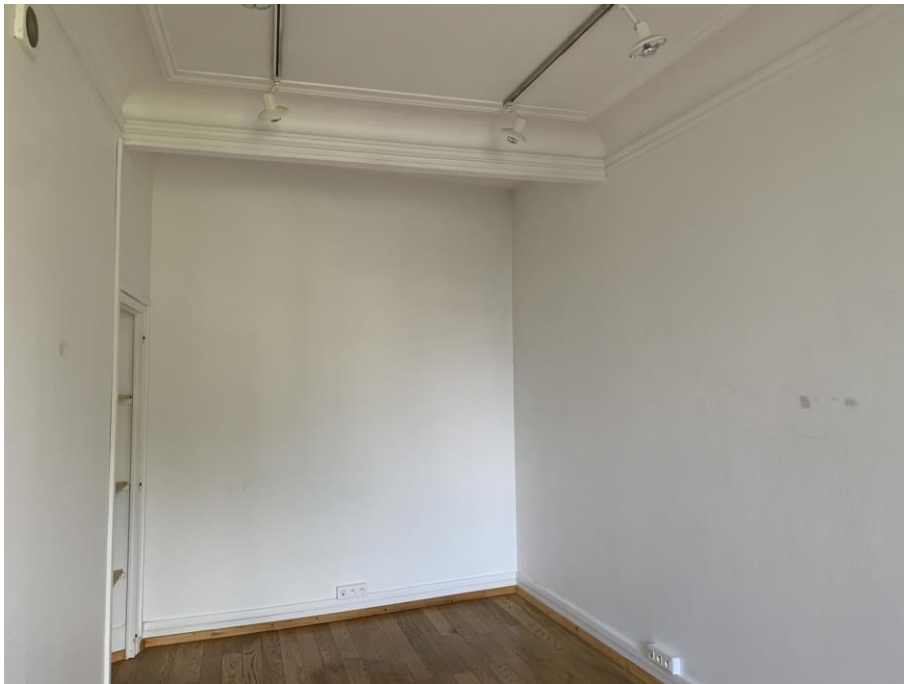
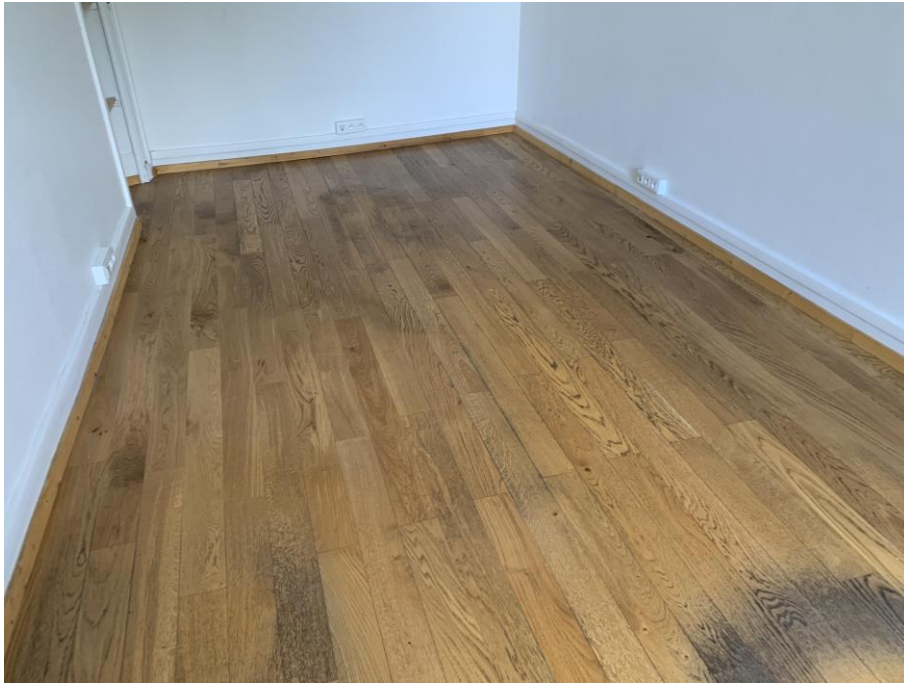
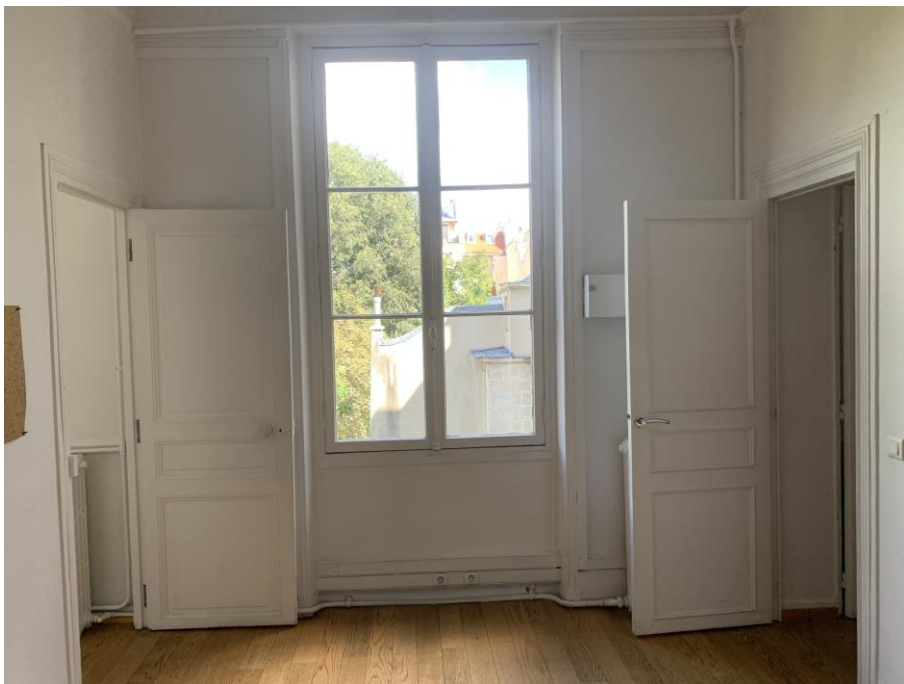
### **PIECE :**

Le sol est recouvert d'un parquet à lames large.

Les murs sont recouverts d'une toile de verre peinte.

Le plafond est recouvert d'un revêtement peinture, avec des points lumineux.

Sur le mur d'accès depuis la pièce précédente, je note la présence d'étagères.

Cette pièce est éclairée par une fenêtre à deux battants, châssis en bois recouvert d'un revêtement peinture, simple vitrage.

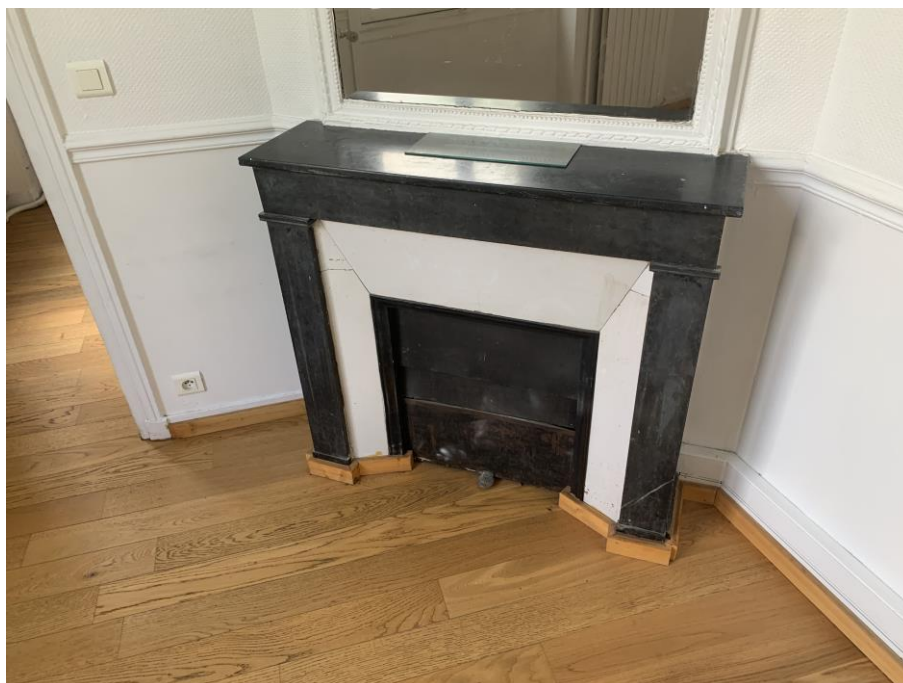
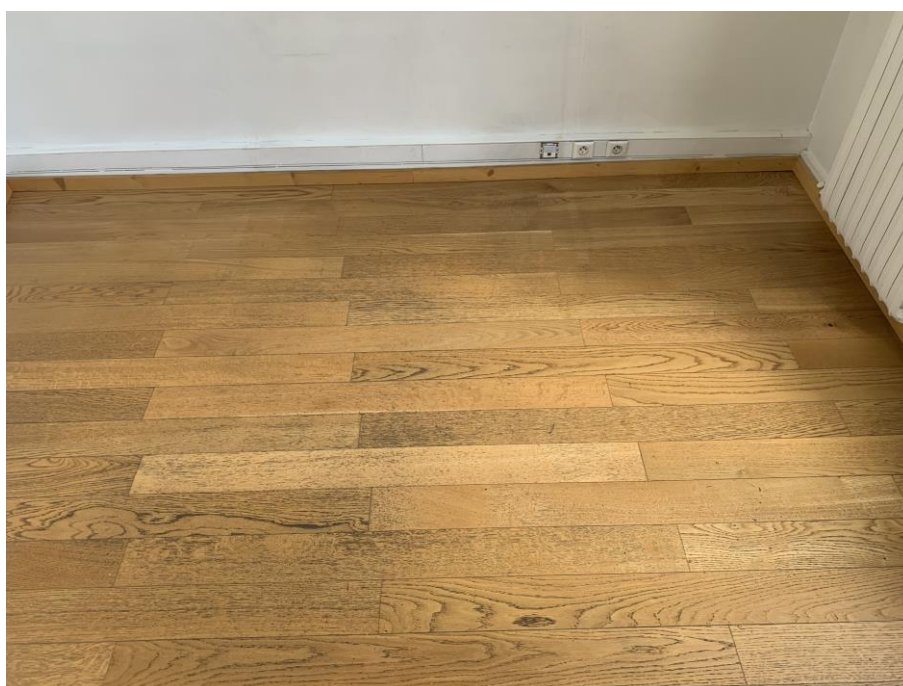
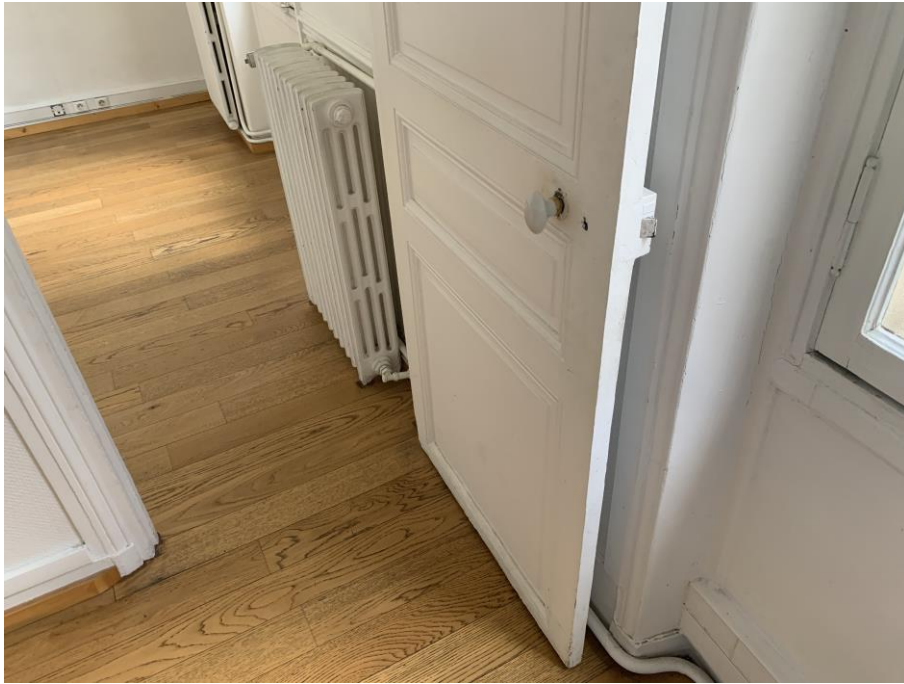
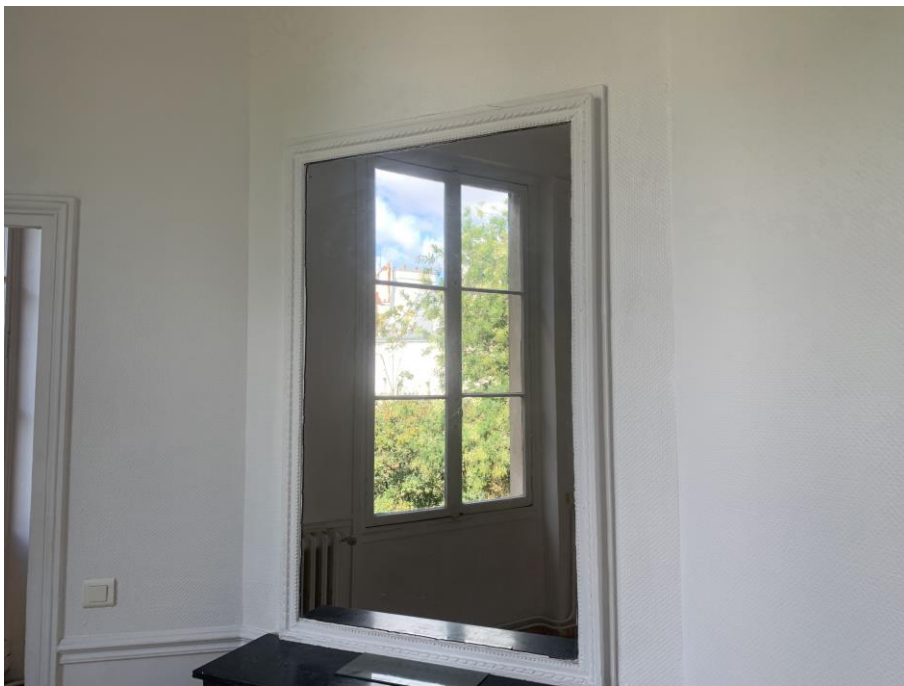
**PIECE :**

Le sol est recouvert d'un parquet à larges lames.

Les murs sont recouverts d'une toile de verre peinte.

Le plafond est recouvert d'un revêtement peinture avec des moulures.

Je note la présence d'une cheminée en marbre, surmontée d'un miroir.

Cette pièce est éclairée par une fenêtre à deux battants, châssis en bois recouvert d'un revêtement peinture, simple vitrage.

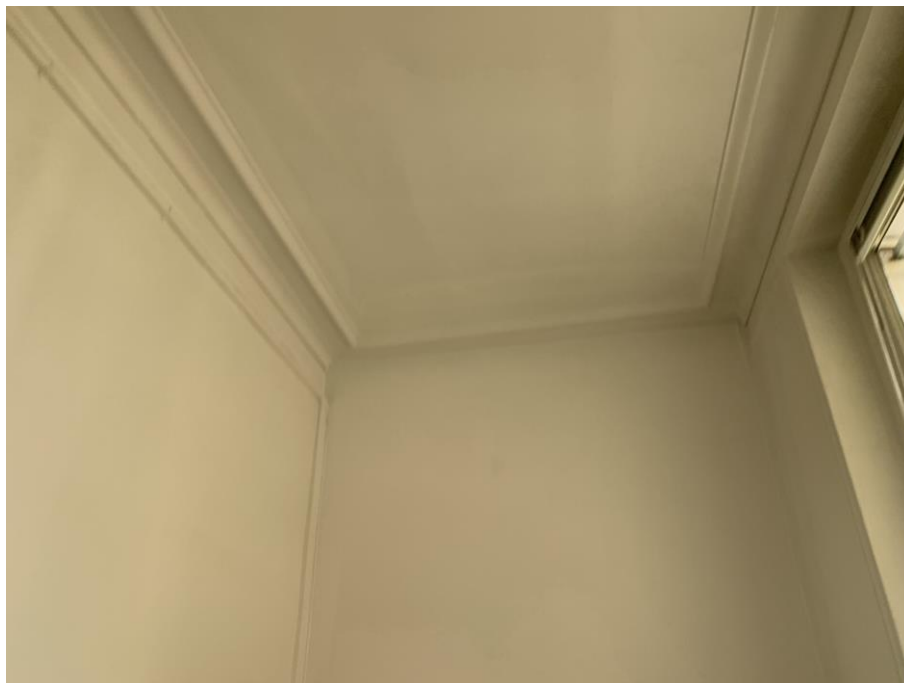
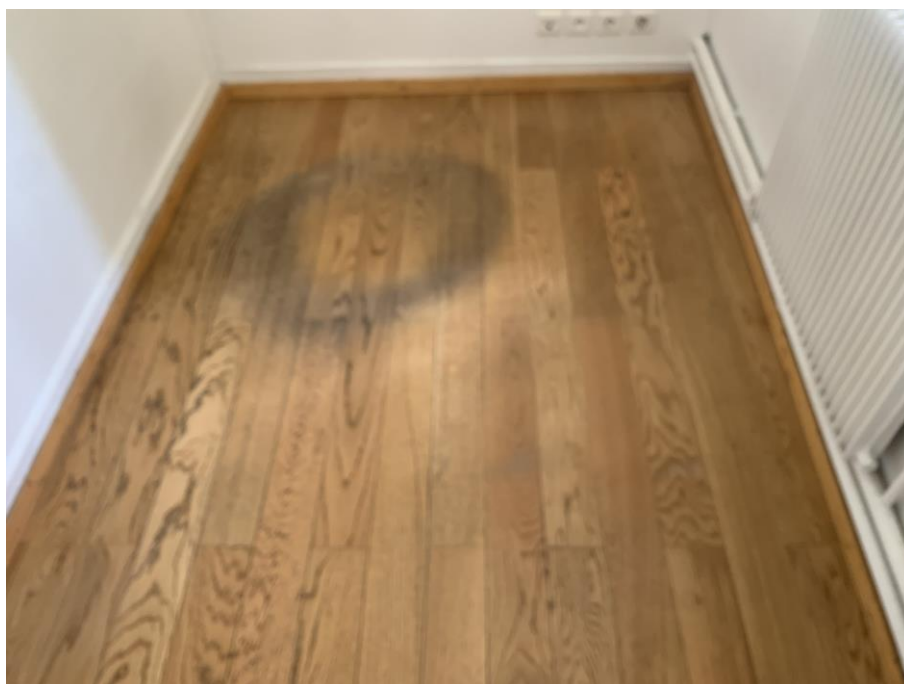
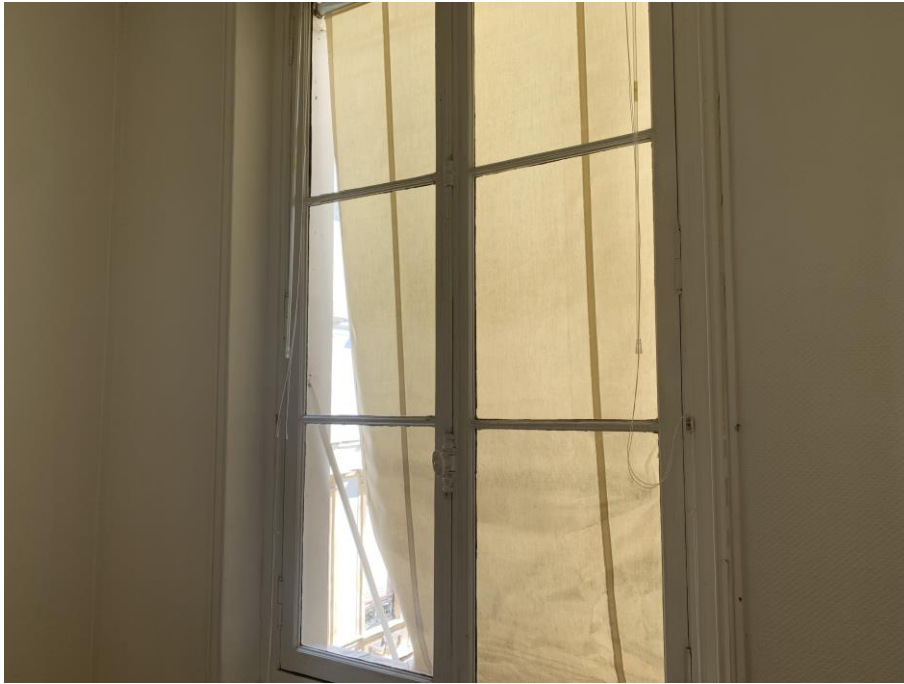
Le plafond est recouvert d'un revêtement peinture avec des moulures.

Cette pièce est éclairée par une fenêtre à deux battants, châssis en bois recouvert d'un revêtement peinture, simple vitrage.

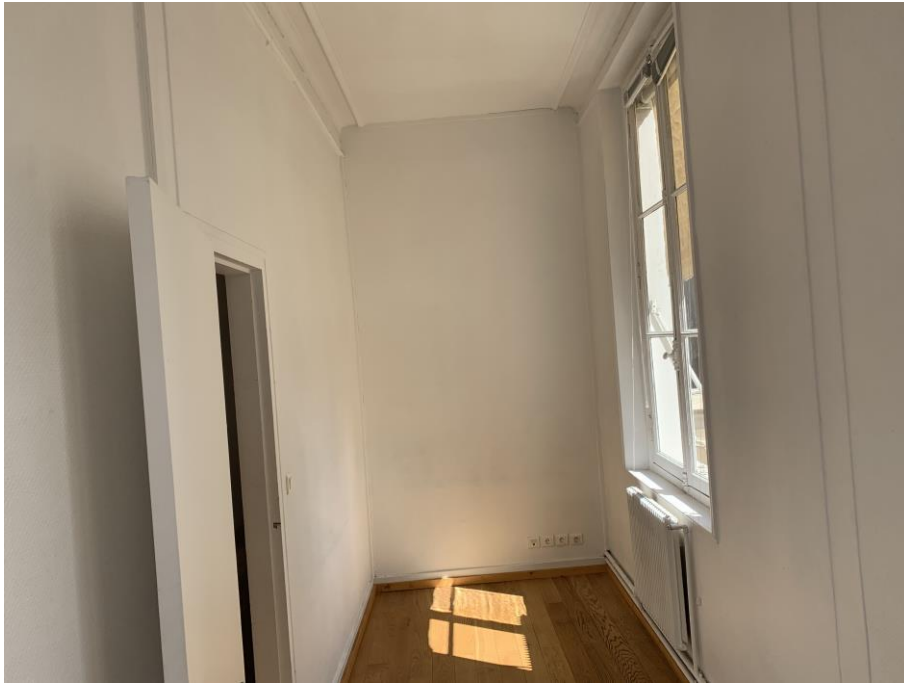
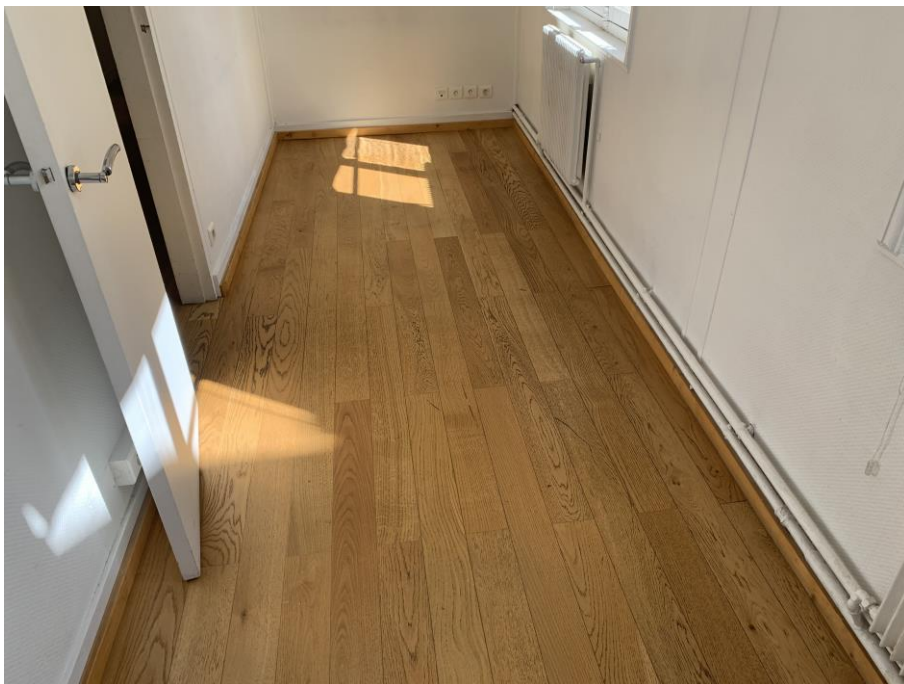
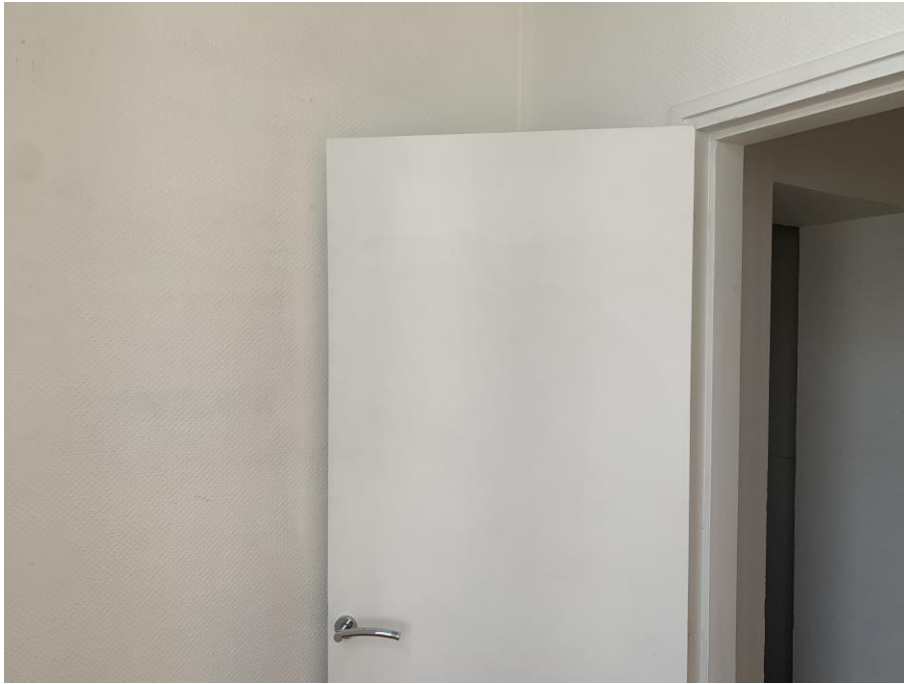
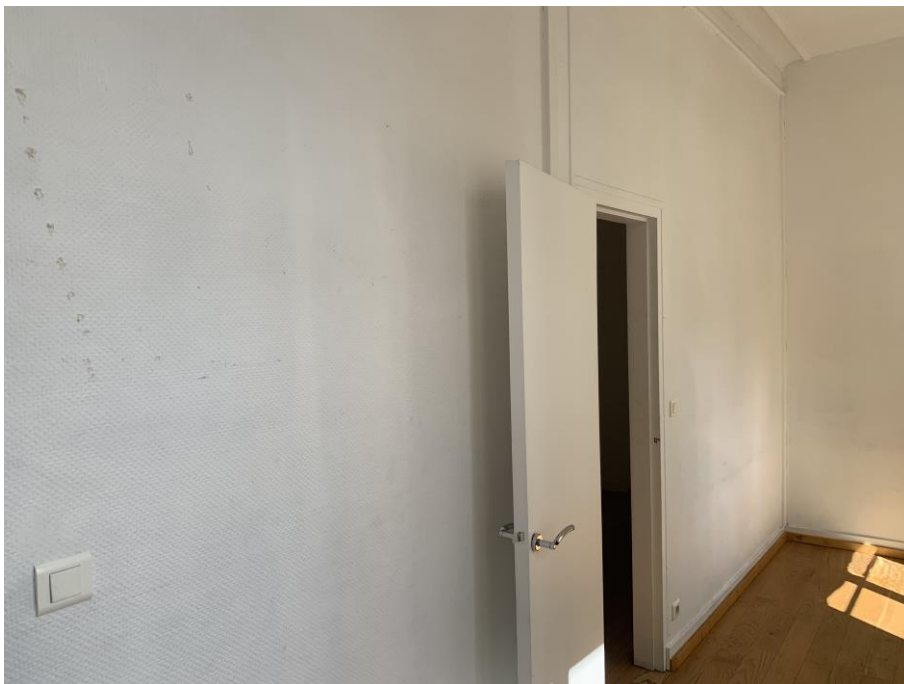
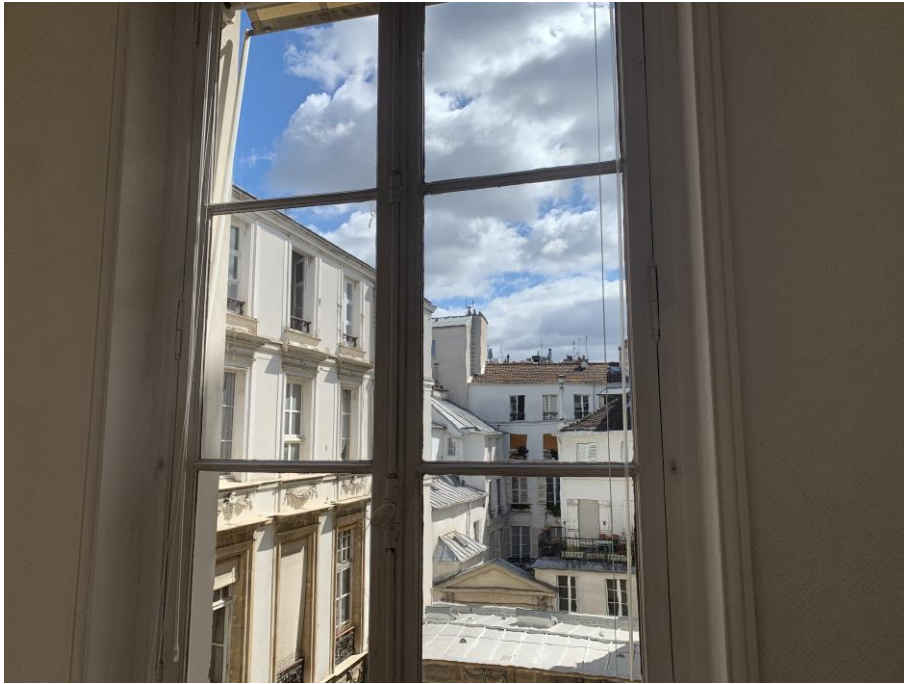
**PIECE :**

A la suite, accessible par deux portes recouvertes d'un revêtement peinture, chacune munie de poignées métalliques.

Le sol est recouvert d'un parquet à larges lames.

Les murs sont recouverts d'une toile de verre peinte.

Le plafond est recouvert d'un revêtement peinture.

Cette pièce est éclairée par deux fenêtres, chacune à deux battants, châssis en bois recouvert d'un revêtement peinture, simple vitrage.

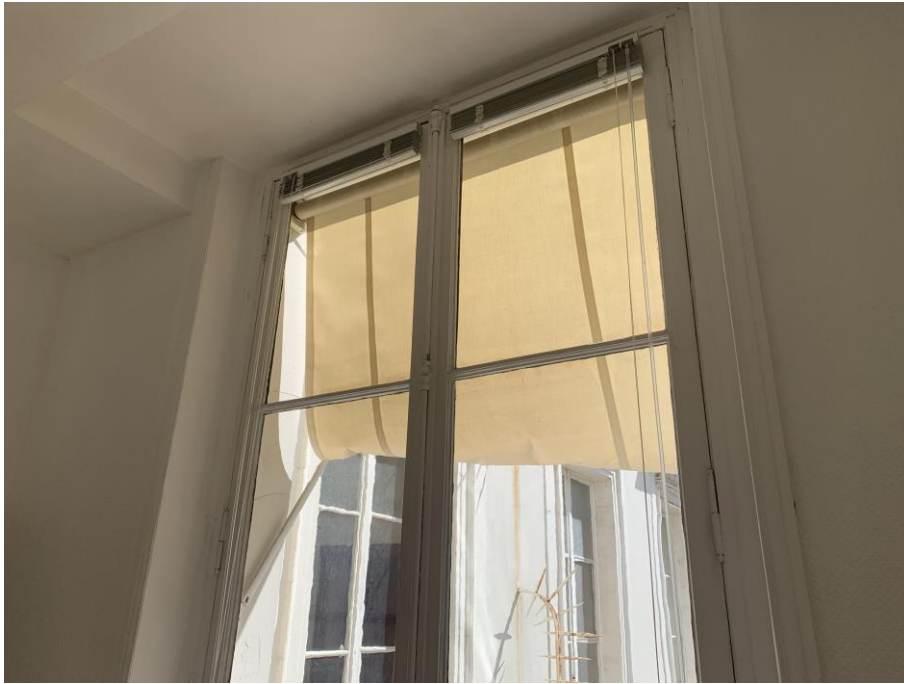
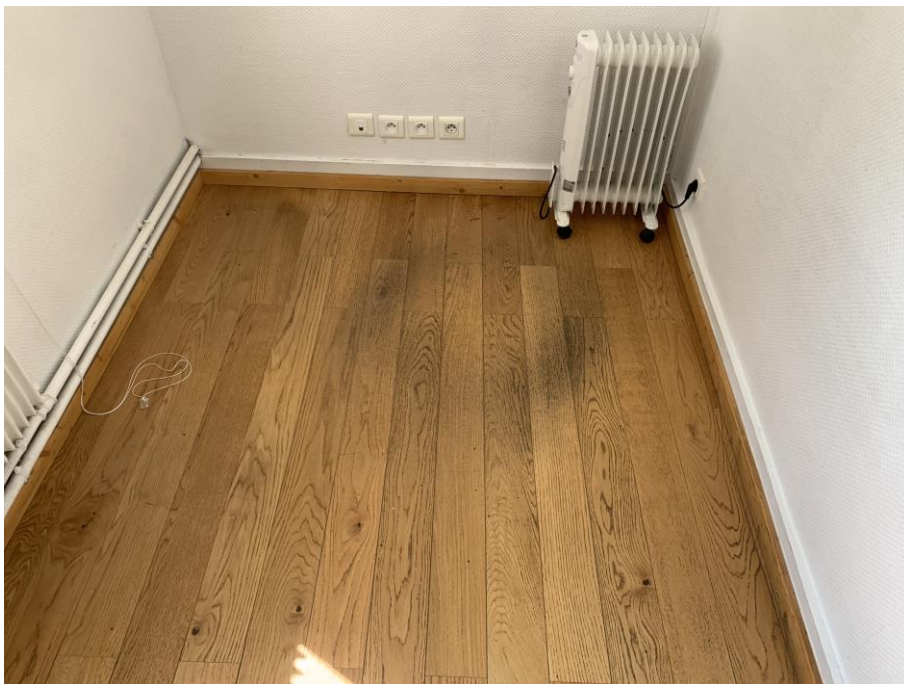
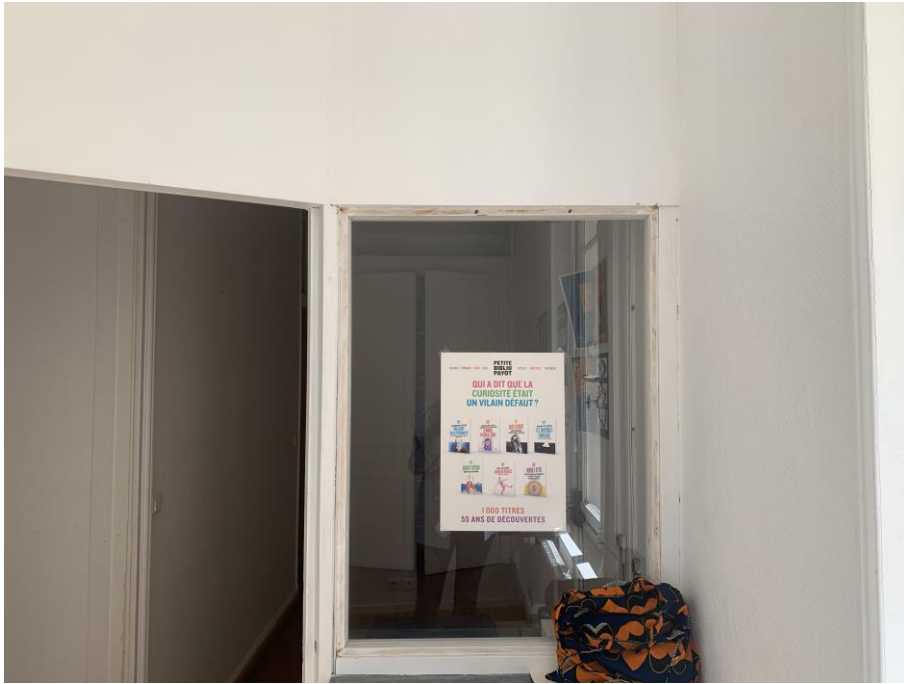
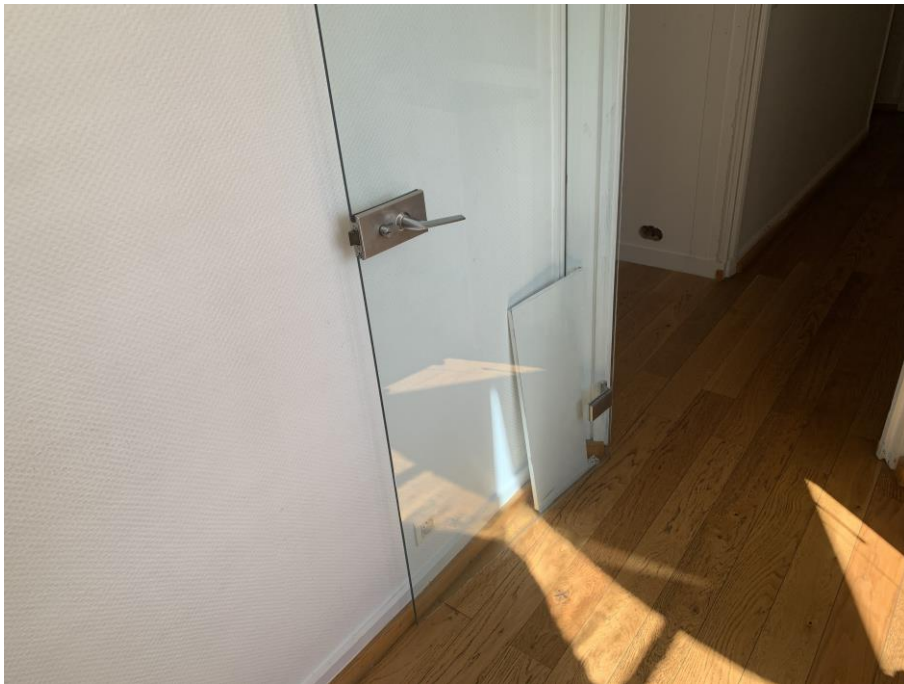
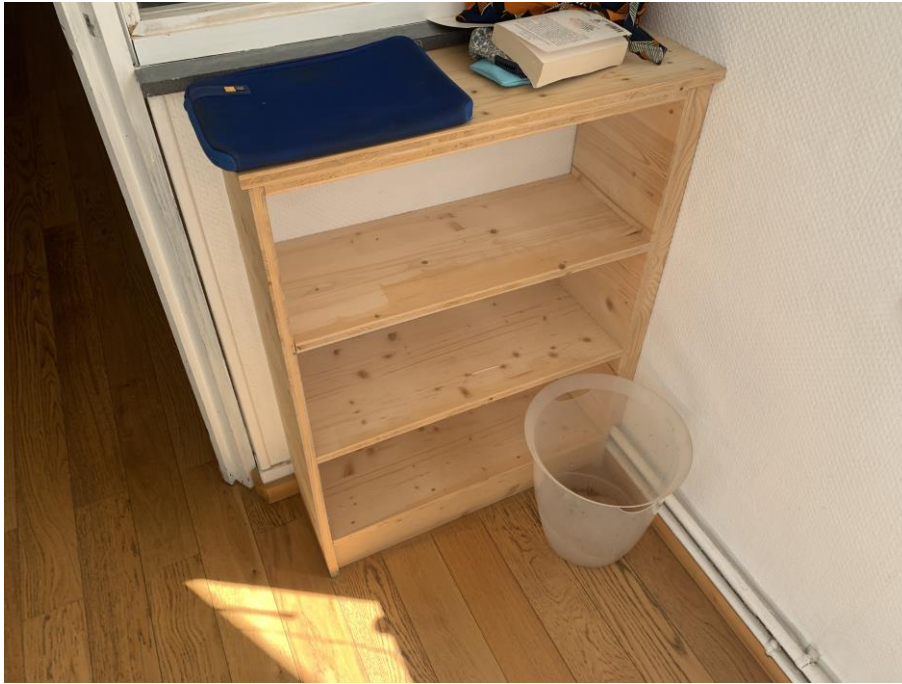
**PIECE :**

Située dans le couloir de circulation, à proximité de la porte d'accès depuis l'escalier 2.

On y accède par une porte vitrée.

Je note la présence d'un vitrage sur le mur accueillant la porte d'accès.

Le sol est recouvert d'un parquet à larges lames.

Les murs sont recouverts d'une toile de verre peinte.

Le plafond est recouvert d'un revêtement peinture, avec des spots intégrés.

Cette pièce est éclairée par une fenêtre à deux battants, châssis en bois recouvert d'un revêtement peinture, simple vitrage.

Je note la présence d'un petit meuble de rangement en bois.
